1. Obiekt

BUDYNEK MIESZKALNO-USŁUGOWY

WROCŁAW

50-379 Wrocław
ul. Benedykta Polaka 20

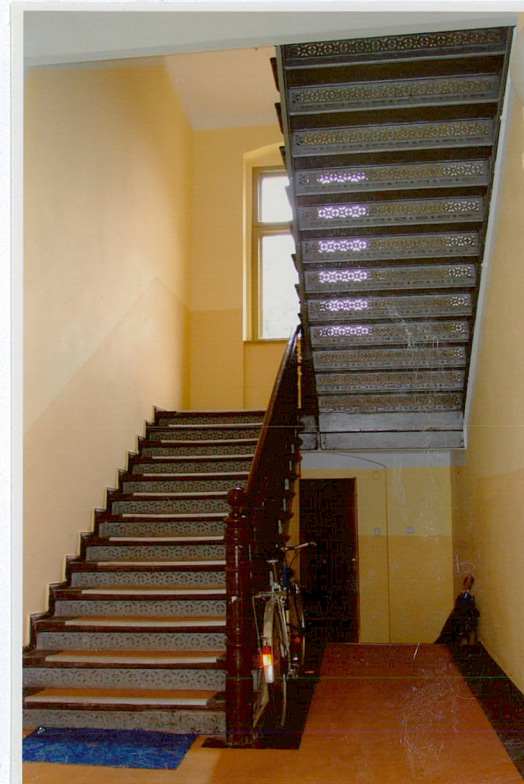
9.

Schody główne – dwubiegowe powrotne, metalowe z metalowymi stopnicami odeskowanymi, z drewnianą tralkową balustradą, toczonymi słupkami oraz profilowanymi poręczami zakończonymi wolutą. Schody w sieni jednobiegowe, murowane z cegieł otynkowane; schody do piwnicy jednobiegowe, murowane z cegieł, otynkowane.

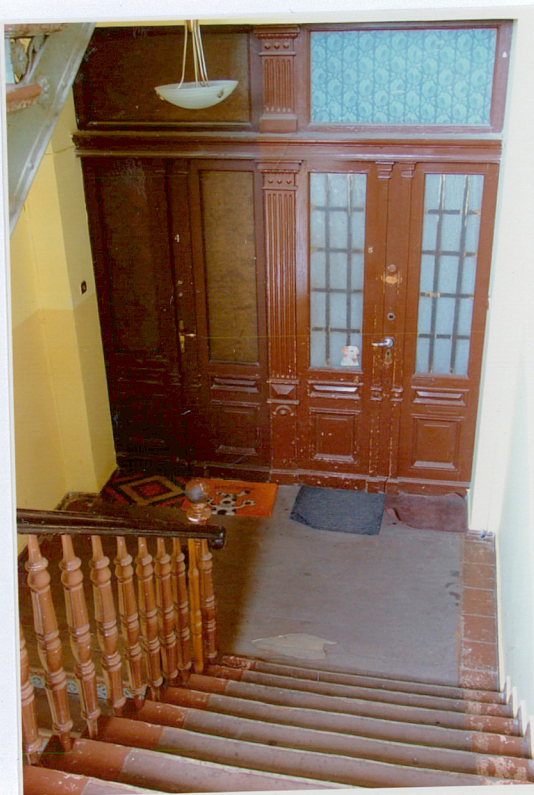
11.

Klatka schodowa doświetlona jest przez okna od strony podwórza. Czołowe ściany podestu (II, III, IV i V kondygnacji) opracowane są w zbliżony sposób.

Różnice dotyczą przeszklenia skrzydeł, które w kondygnacji II i IV zostało zastąpione (najpewniej wtórnie) płyciną. Vis à vis schodów osadzona jest para dwuskrzydłowych drzwi, oddzielonych od siebie drewnianym kanelowanym pilastrem tokańskim wspierającym gzyms. Na osi pilastra impost oddzielający nadświetla o formie prostokąta. Skrzydła drzwi podzielone na dwie części: dolną (wysokości 1/3) wypełnia płycina; górna jest przeszkłona. Krawędzie wewnętrzne skrzydeł podkreśla umieszczony na wysokim cokole pilaster w porządku tokańskim.

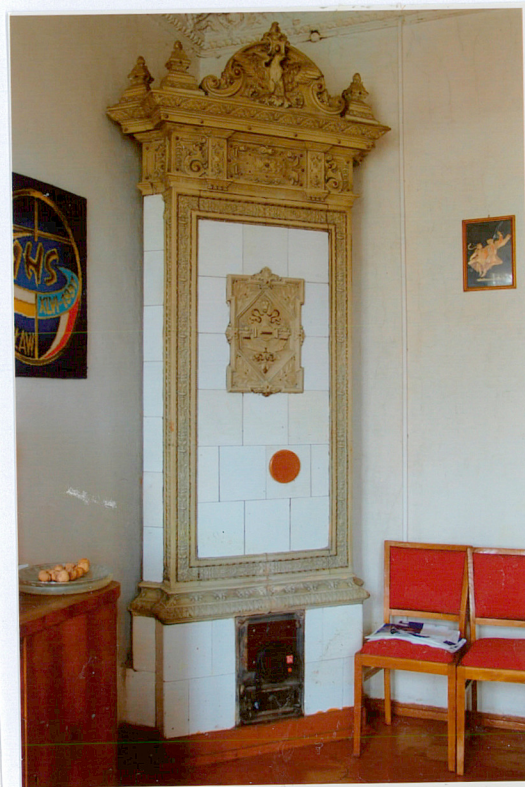
12.

Piec „z orłem”, mieszkanie nr 6, kondygnacja IV.

20. Najpilniejsze postulaty konserwatorskie Budynek należy objąć ochroną konserwatorską poprzez wpis do rejestru zabytków. Należy wykonać karty ewidencji zabytków ruchomych dla zachowanych w budynku piecy kaflowych i poprzez wpis do rejestru zabytków objąć je także ochroną konserwatorską. W związku z pogłębianiem się procesu destrukcji modylionów i gzymsu okapowego należy niezwłocznie przeprowadzić remont elewacji wschodniej. Stołarka okienna w kilku mieszkaniach powinna zostać odremontowana.

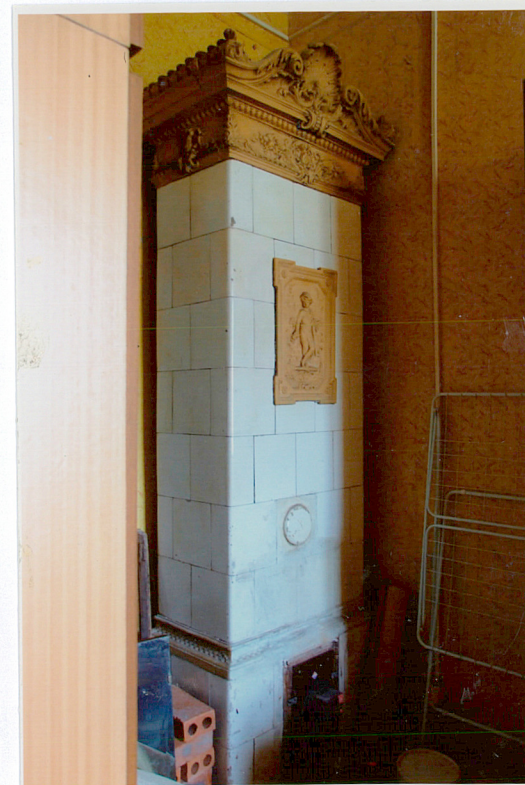
13.

Piec „z ogrodniczką”, mieszkanie nr 6, kondygnacja IV.

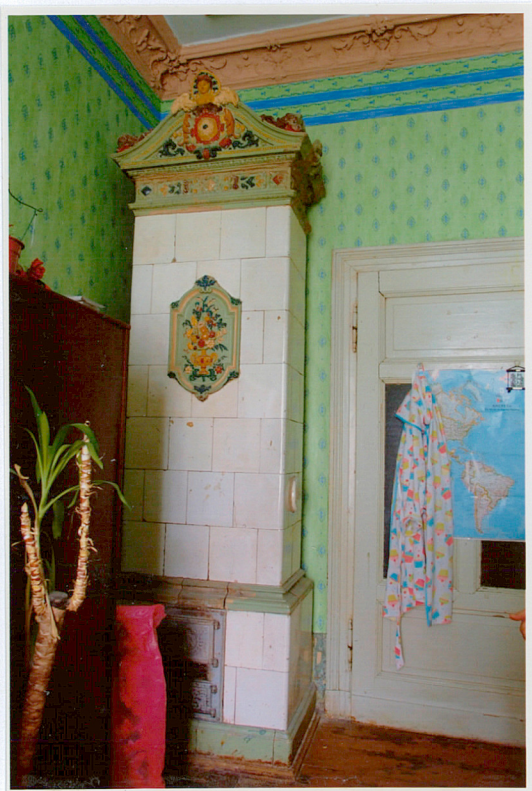
14.

Piec „z wazonem”, mieszkanie nr 5, kondygnacja III.

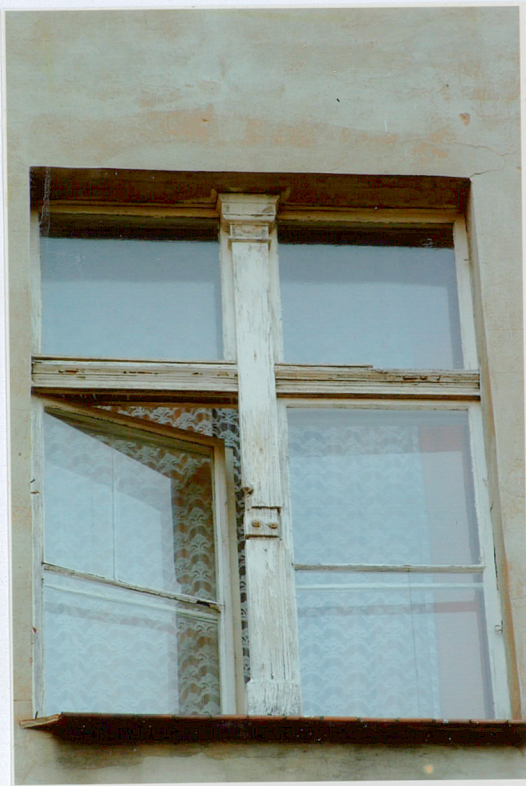
18.

Otwory okienne o wykroju prostokąta; stolarka drewniana, jedno-, dwu- lub czteroskrzydłowa z listwą przymykowa w formie ustawionego na cokole, kanelowanego pilastra w porządku tokańskim.

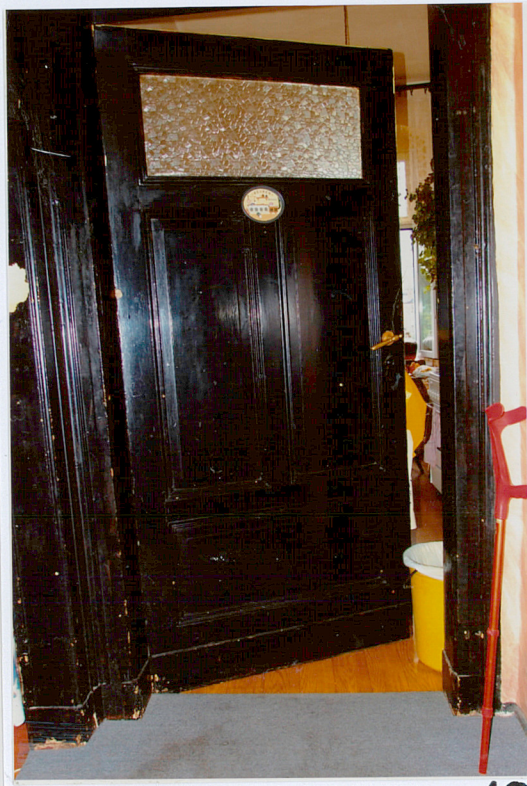
19.

Drzwi wewnętrzne, drewniane, jednoskrzydłowe płycinowe z przeszkleniem i bez.

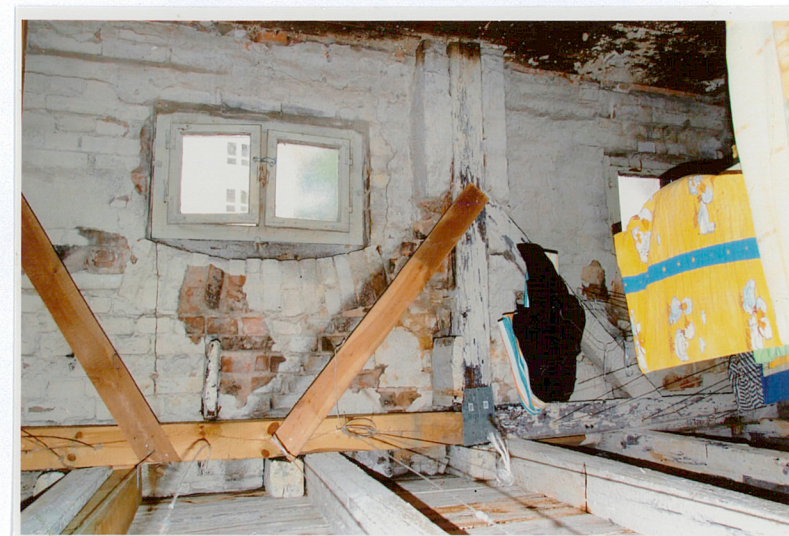
25.

Więźba dachowa płatwiowo-stolcowa; dach pulpitowy, kryty papą, od północy i południa z murkiem ogniowym, zabezpieczonym blachą cynkową.

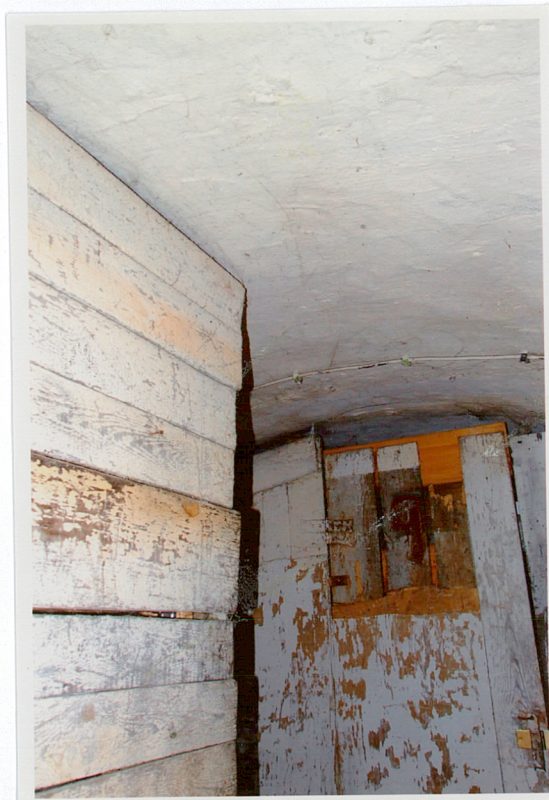
26

Sklepienia odcinkowe, ceglane, otynkowane (piwnica, spoczniki schodów).
