LABORATORIUM
w zespole szpitala cesarzowej Augusty

1900 r.; 1998 r.

WROCŁAW

ul. Ks. J. Poniatowskiego 2-4
50-326 Wrocław

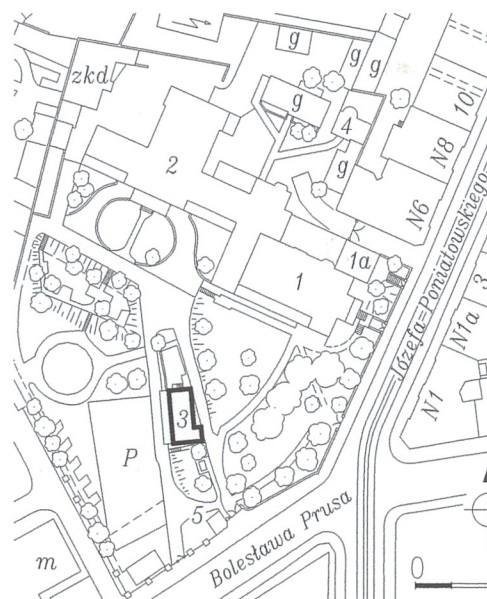
P parking
m bud. mieszk.
g bud. gospod.
zkd zakt. chirurgii dośw.
drogi utwardz.
drogi nieutw.
mur cegl.
ogrodz. wspótcz.
skarpa

1. Budynek szpitala-1885r.
- 1a. Poliklinika
2. Budynek szpitala-1929r.
3. Laboratorium
4. Kostnica
5. Portiernia

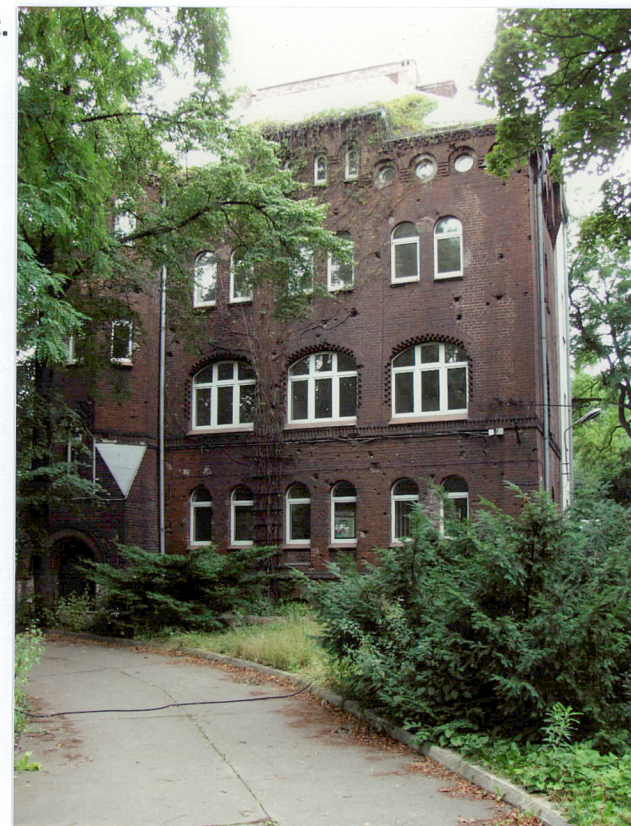
Fasada – elewacja wsch. (ob. elewacja tylna) – 3-kondygnacyjna z kondygnacją poddaszową; 6-osiowa, rozczłonkowana skrajnym jednoosiowym ryzalitem pd.; licowana cegłą z ceglanym detałem architektonicznym w postaci uskokowego obramienia otworu wejściowego umieszczonego w przyziemiu portyku,

uskokowych kostkowych obramień dużych otworów okiennych drugiej kondygnacji, fryzu arkadkowego pod gzymsem wieńczącym i systemu zróżnicowanych gzymsów artykułujących elewację. Ryzalit w przyziemiu prostokątny, w wyższych kondygnacjach, po ścięciu narożników, przekształcony w wieloboczny, z okienkami w każdej ze ścian. Korpus rozczłonkowany regularnym rytmem zróżnicowanych w kondygnacjach otworów okiennych – parom prostokątnych okienek z zamknięciami pełnołukowymi w przyziemiu i trzeciej kondygnacji odpowiadają pojedyncze duże okna zamknięte odcinkowo w drugiej kondygnacji i po cztery najmniejsze okna poddasza; w nieco podniesionej części środkowej poddasza okienka z zamknięciami okrągłolukowymi, w niższych częściach bocznych – okulusy; okienka poddasza ujęte we fryz z pełnołukowych arkadek na uskokowych wspornikach, poprzedzających gzyms wieńczący z dwóch pasów cegieł ustawionych narożnie i mijających się w obu pasach.

1. Widok budynku od pd.-wsch.
2. Fasada korpusu, elewacja wsch.
3. Elewacje pn.
4. Elewacje pn. z dobudowanym traktem zach.
5. Elewacja frontowa dobudowanej części budynku.
6. Elewacja pd.
7. Wejście główne w ryzalicye pd.-wsch.
8. Klatka schodowa.
9. Podest klatki schodowej.
10. Wnętrze poddasza, z fragmentem więźby dachowej.
11. Wnętrze piwnic.

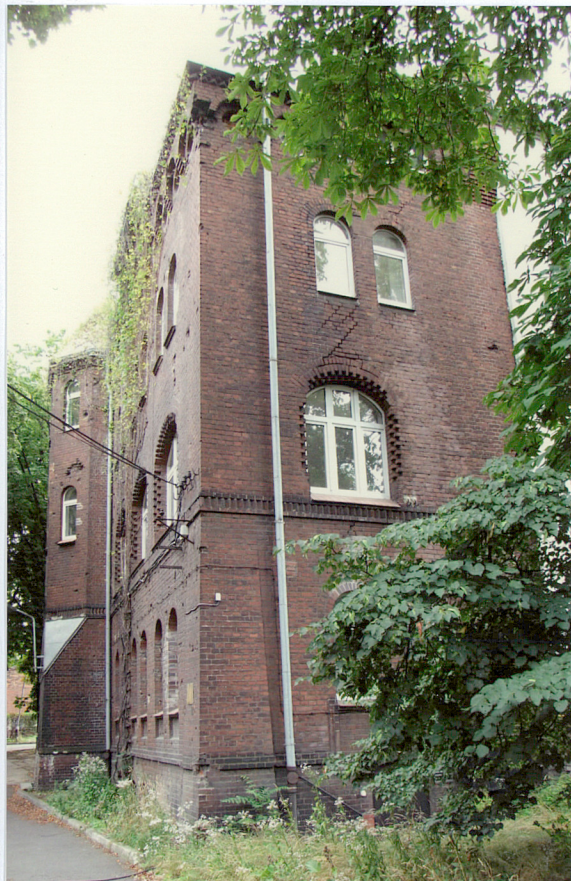
3.

Elewacja pn. – licowana cegłą, z ceglanym detałem; trzykondygnacyjna z użytkowym poddaszem, o zmiennej ilości osi okiennych w kondygnacjach – pary pełnołukowo zamkniętych okien w przyziemiu i drugiej kondygnacji, jedno duże, zamknięte odcinkowo okna kondygnacji drugiej i cztery okienka poddasza zebrane w parę: okulusy i okienka z zamknięciami pełnołukowymi; sposób artykułacji pionowej, dekoracji ściany i forma otworów okiennych analogiczne jak w fasadzie; do piwnic wiedzie otwór wejściowy zamknięty odcinkowo i zwieńczony prostym naczółkiem, powtarzającym kształt zamknięcia; od wsch. narożnikowa przypora, sięgająca wysokością drugiej kondygnacji. Z elewacją zlicowana współcześnie dobudowana węższa część zach. budynku, otynkowana, jednoosiowa, z okulusem w partii poddasza.

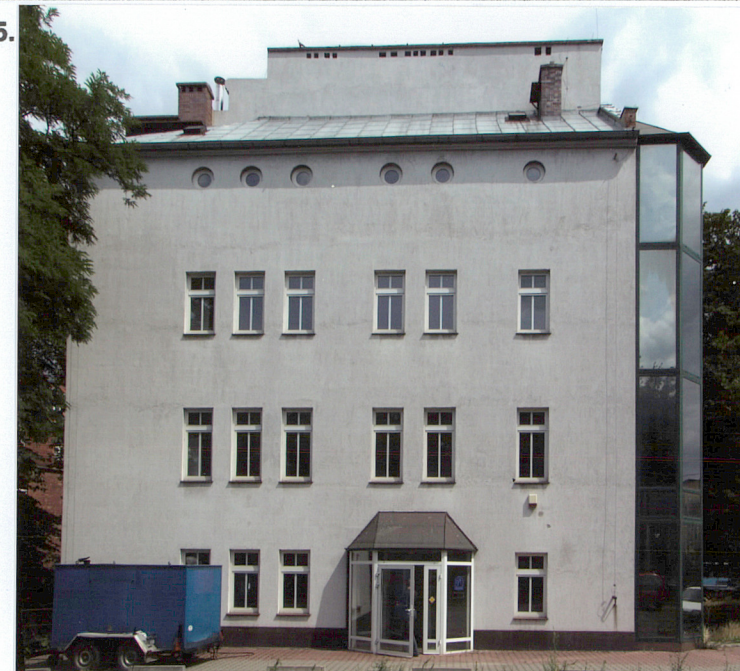
5.

Elewacja zach. – elewacja dobudowanej współcześnie części budynku; otynkowana, 3-kondygnacyjna, z użytkowym poddaszem, 6-osiowa; rozczłonkowana regularnym rytmem ujednoliconych otworów okiennych z okulusami w poddaszu; asymetrycznie umieszczono wejście, pełniące rolę głównego otworu wejściowego, które obudowane przeszklonym gankiem.

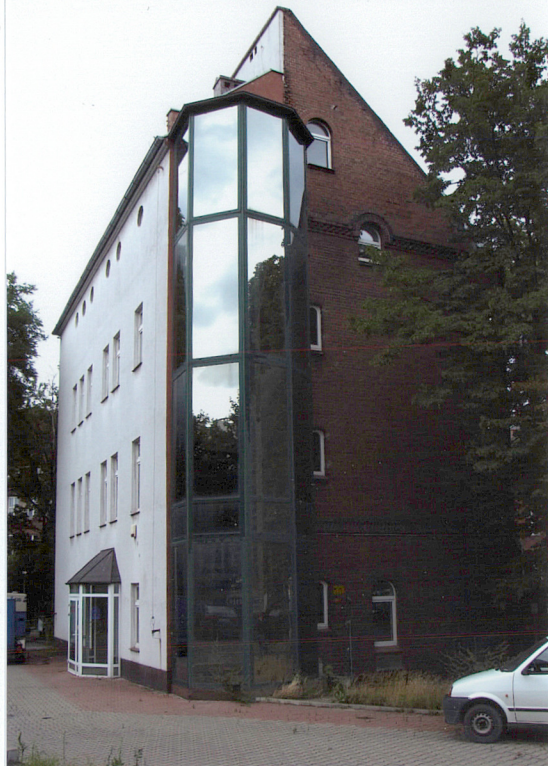
6.

Elewacja pd. – licowana cegłą, z ceglanym detałem; czterokondygnacyjna z użytkowym poddaszem; o zmiennej ilości osi okiennych; w przyziemiu para zróżnicowanych okien, z których zach. smukłe, zamknięte odcinkowo, podobne okienka w dwóch wyższych kondygnacjach, pozostałe otwory okienne większe, z zamknięciami pełnołukowymi; kondygnacja rozczłonkowana dwoma gzymsami: kordonowym przyziemia, z cegieł ustawionych narożnikowo główkami w pionie i gzymsu oddzielającego trójkątny szczyt, z dwóch pasów leżących cegieł, z mijającymi się narożnikami główek; gzyms przerwany okienkiem czwartej kondygnacji, zwieńczonym pełnołukowymi naczółkiem. Do zach. narożnika elewacji dobudowano współcześnie przeszklony wieloboczny szyb windy.

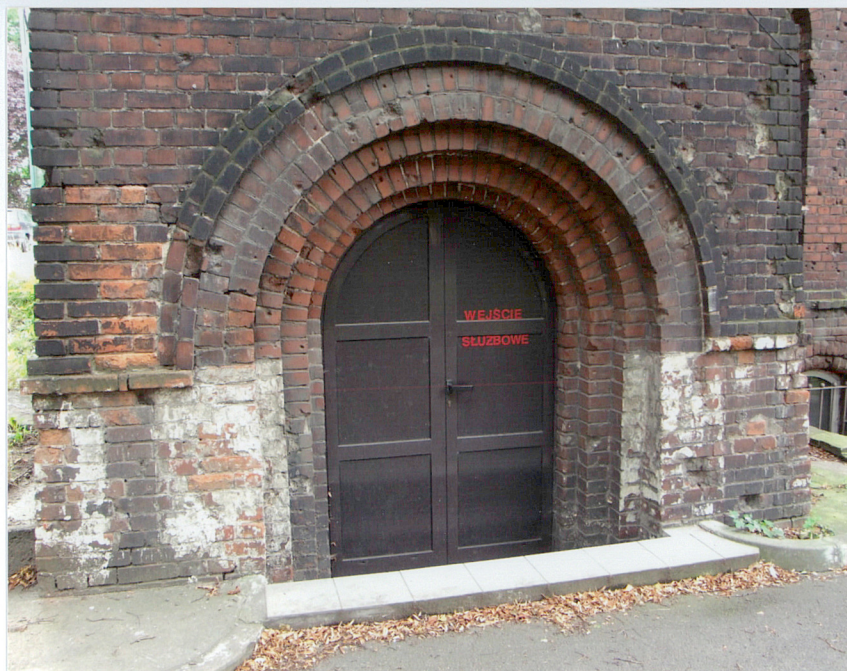
7.

Otwory drzwiowe zewnętrzne. Oryginalne wejście główne usytuowane w ryzalicy klatki schodowej – duży prostokątny otwór z pełnołukowymi zamknięciem, ujęty w uskokowy ceglany portal; drzwi współczesne z PCW, dwuskrzydłowe, w kształcie otworu. W elewacji pn. prostokątne wejście piwniczne, zamknięte odcinkowo, z jednoskrzydłowymi drzwiami współczesnymi. Obecne wejście główne znajduje się w dobudowanej części zach. budynku.

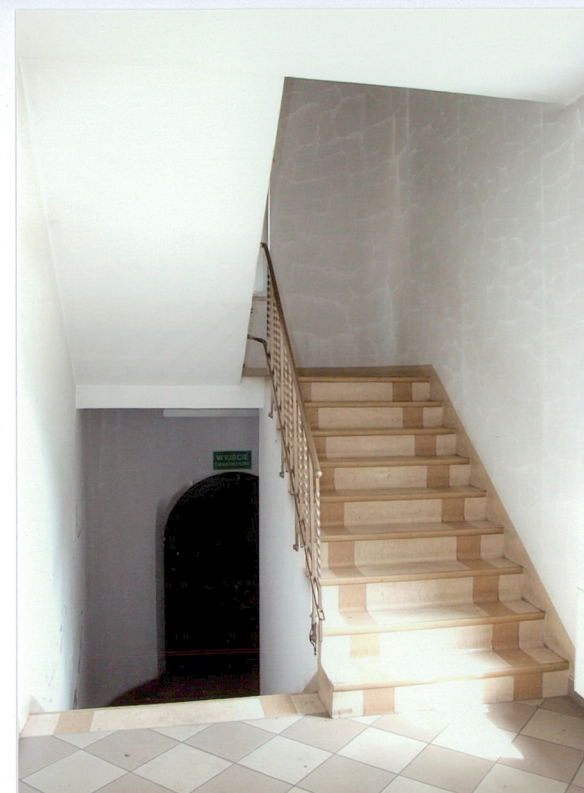
8.

Schody. *Schody wewnętrzne.* Klatka schodowa zlokalizowana w ryzalicie pd.-wsch.; schody żelbetowe, dwubiegowe powrotne z półkolistymi spocznikami i balustradą z prostych i skręcanych prętów metalowych; biegi schodowe wyłożone współczesną wykładziną podłogową.

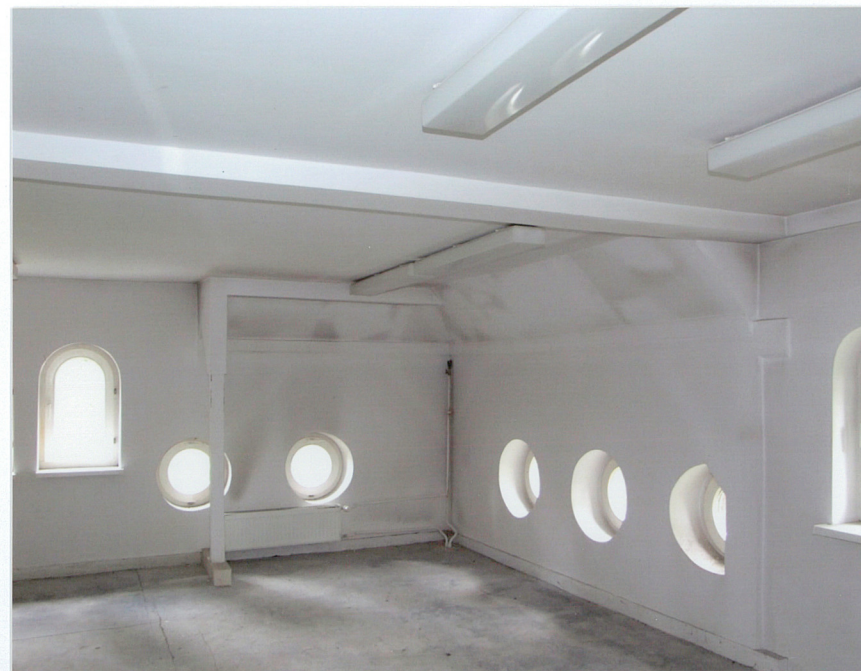
10.

Więźba dachowa. Konstrukcja dachu drewniana, krokwiowo-płatwiowa, uległa modernizacji w związku z dobudowaniem części zach. budynku; nad klatką schodową zachowana oryginalna więźba wieszarowa jednowieszakowa, z zastrzałami w płaszczyźnie więźarów, układającymi się w kształt litery V, mieczowana w kierunku kalenicowym.
