KARTA EWIDENCYJNA ZABYTKÓW ARCHITEKTURY I BUDOWNICTWA

WILLA Z OGRODEM

1906

ul. Powstańców Śląskich 202
nr ewidencyjny działki Dz. nr 12 AM 8
obręb Borek

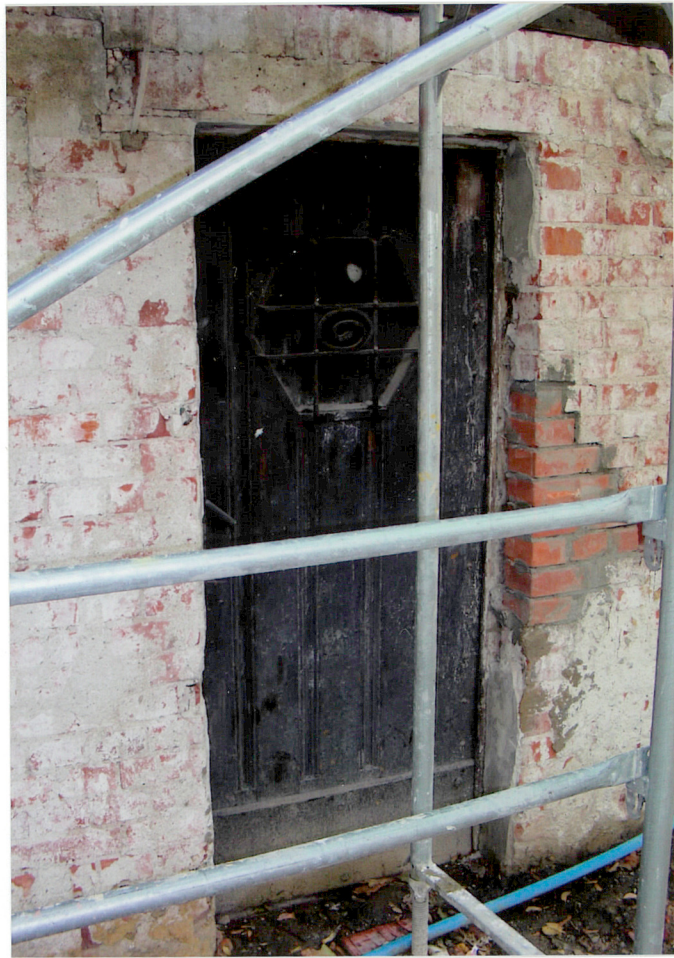
19. Wykuszy okienny w elewacji frontowej na wysokości I piętra, kwiecień 2009
20. Wole oko w elewacji frontowej, październik 2009
21. Drzwi wejściowe w elewacji północnej, prowadzące do kondygnacji przyziemia, widoczne ubytki w tynku elewacji, październik 2009

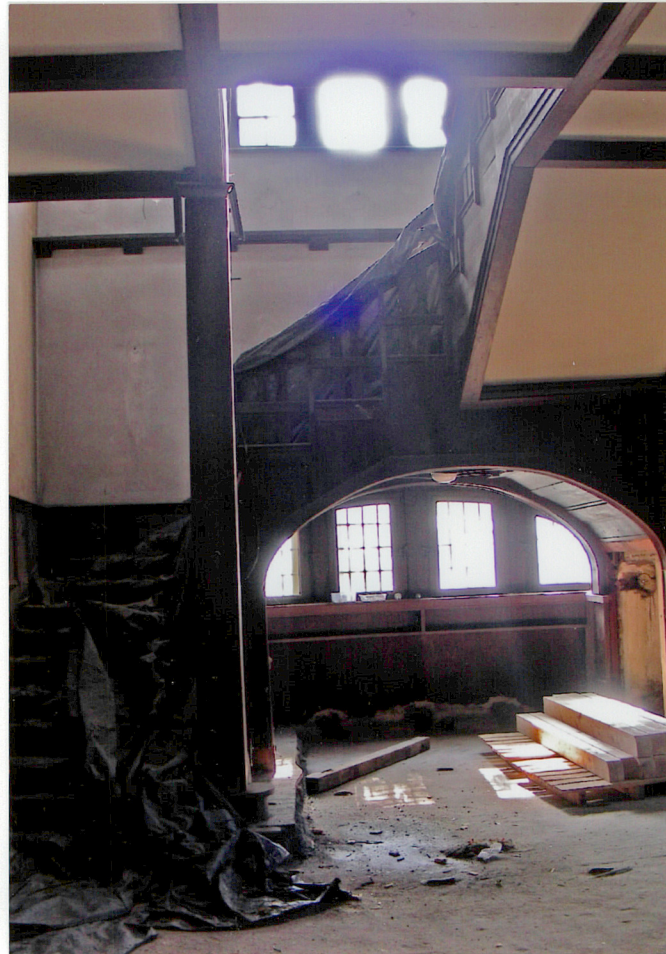
22. Trójbiegowa, reprezentacyjna drewniana klatka schodowa, październik 2009
23. Dwubiegowa, pomocnicza klatka schodowa, październik 2009
24. Widok boazerii przy klatce schodowej w hallu oraz balustrady z giętych ażurowych prętów, październik 2009

Schody: Główna, reprezentacyjna klatka schodowa drewniana, trójbiegowa. Prowadzi z hallu wysokiego parteru na I piętro. Balustrada tralkowa, z drewnianymi tralkami połączonymi u góry drewnianą balustradą. Belka policzkowa płycinowa. Przy pierwszym biegu schodów drewniana płycinowa

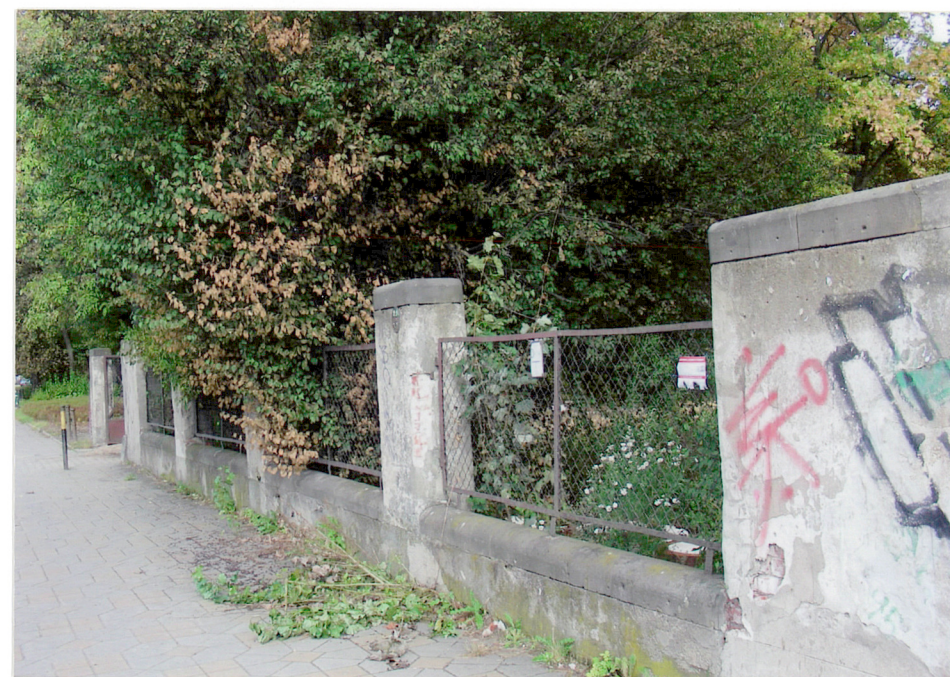
36. Zniszczone ogrodzenie parceli od ulicy Powstańców Śląskich, październik 2009
37. Wieżba dachowa w układzie płatwiowo-kleszczowa, październik 2009
38. Wieżba dachowa w układzie płatwiowo-kleszczowa, październik 2009

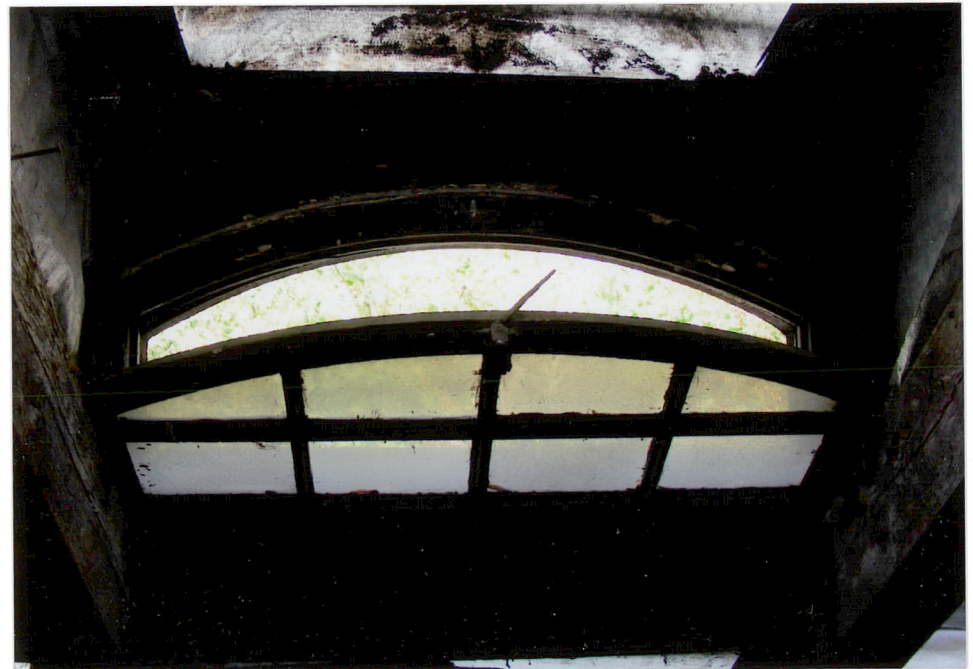
39. Lukarna w północnej elewacji dachu, październik 2009
40. Widok przedogródka w kierunku wschodnim, listopad 2009
41. Widok przedogródka w kierunku zachodnim, listopad 2009

Elewacja północna trzykondygnacyjna, o zróżnicowanej liczbie osi i kształcie otworów okiennych w zależności od kondygnacji. Część elewacji stanowi trzykondygnacyjny ryzalit, do którego od strony zachodniej dobudowano schody, prowadzące do wysokiego parteru. Wg planów z drewnianą balustradą, wg zdjęć sprzed remontu z murowaną pełną balustradą, obecnie brak balustrady. W ścianie oblicowującej schody zewnętrzne umieszczono dwa kwadratowe otwory okienne doświetlające piwnice oraz dodatkowe wejście do budynku na poziomie przyziemia. W osi ryzalitu na wysokości przyziemia otwory okienne prostokątne, na wysokości wysokiego parteru dwa wole oka, nad nimi ceramiczne naczółki powtarzające kształt otworów, stanowiące rodzaj daszków. We wschodniej elewacji ryzalitu pojedyncze otwory okienne. W zachodniej elewacji ryzalitu wejście główne do budynku. Kondygnacja I piętra stanowi fragment połaci dachu mansardowego. Lico górnej części ryzalitu pokryte okładziną drewnianą, w części podokiennej ryzalit obiega dekoracja geometryczna w postaci trójkątów. Od wysokiego parteru kondygnacja przyziemia oddzielona, analogicznie jak w elewacji frontowej, za wyjątkiem części zryzaltowanej, pasowym gzymsem. Na wysokości parteru w 1 osi od zachodu prostokątny otwór okienny, w 2 osi dwa niewielkie otwory okienne, w miejscu kolejnych dwóch wybity wtórny otwór drzwiowy. W skrajnej wschodniej osi elewacji północnej (tworzącej elewację ryzalitu wschodniego) otwór okienny z zachowanymi oryginalnymi okiennicami. Na wysokości I piętra otwory okienne w osi zachodniej umieszczone w płytkim wykuszu, pokrytym drewnianą obudową. Po obu stronach ryzalitu na wysokości I piętra płaszczyzny pomalowane na białe. W partii dachu lukarna z bocznymi ściankami z prostym, daszkiem ceramicznym. (wg projektu budowlanego w połaci dachu od strony północnej znajdowały się 4 lukarny powiekowe, wg nowego projektu budowlanego mają być zrealizowane 3).
