KAMIENICA MIESZKALNA

ul. B. Prusa 42

nr: A/1043 data 30.01.2008r.

KAMIENICA MIESZKALNA, B. Prusa 42

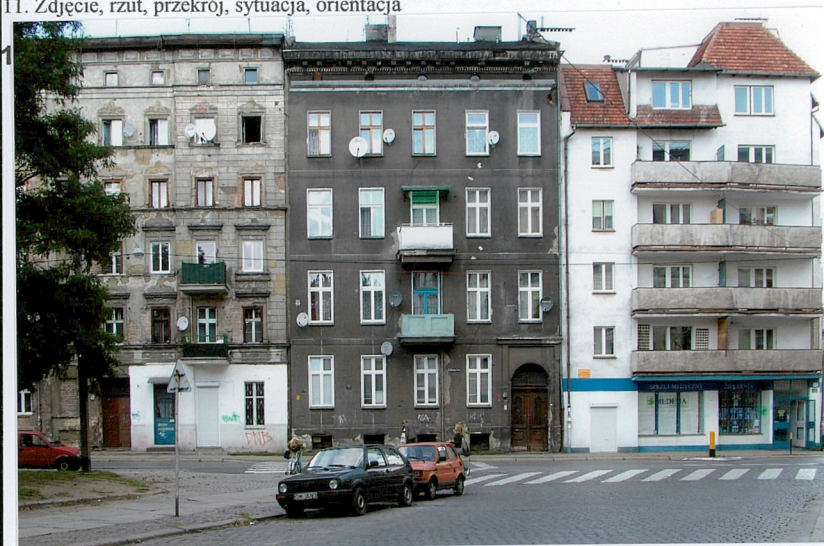
Elewacja pd. – fasada – czterokondygnacyjna; pięcioosiowa; na występującym cokole; ze skromnym, wtórnym detalem architektonicznym, ograniczonym do płaskich tynkowych pasów międzykondygnacyjnych i prostego obramienia otworu wejściowego ze smukłych lizen na postumentach, zwieńczonych gzymsem; oryginalny element wystroju fasady stanowi zwieńczenie, w formie rozbudowanego klasycyzującego belkowania, z dekoracją ornamentalną; belkowanie pełne, w partii fryzu rozczłonkowane półkolistymi okienkami strychowymi, z wyładowanym gzymsem na wspornikach, które poprzedzone pasem jajownika i ząbkowaniem, gzyms ozdobiony fryzem palmetowym; oś środkowa akcentowana na pierwszym i drugim piętrze prostokątnymi balkonami, z oryginalnymi płytami, osłoniętymi wtórnymi pełnymi, murowanymi balustradami; otwór wejścia głównego zamknięty pełnołukowo, usytuowany w osi wsch.; otwory okienne ujednolicone, w regularnym układzie rytmizującym elewację, w ostatniej kondygnacji nieco niższe.

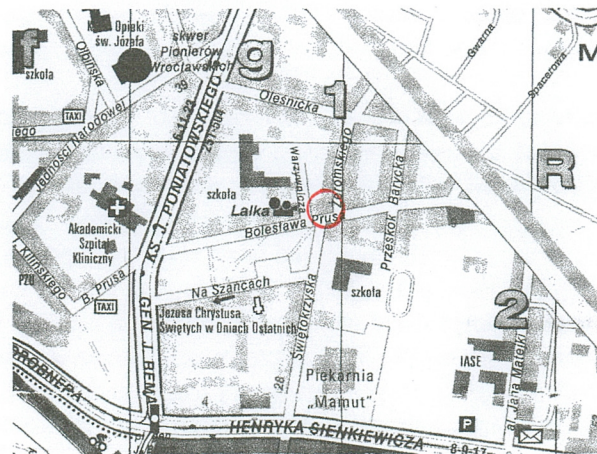
RZUT. Budynek w ciągu zabudowy miejskiej, 5-osiowy, założony na prostym funkcjonalnym rzucie prostokąta, wydłużony w osi pn.– pd., prostopadłe do osi ulicy. Skrajną oś wsch. zajmuje wydłużona przelotowa sień, z której wejście do narożnej, pn.– wsch., dwubiegowej klatki schodowej.

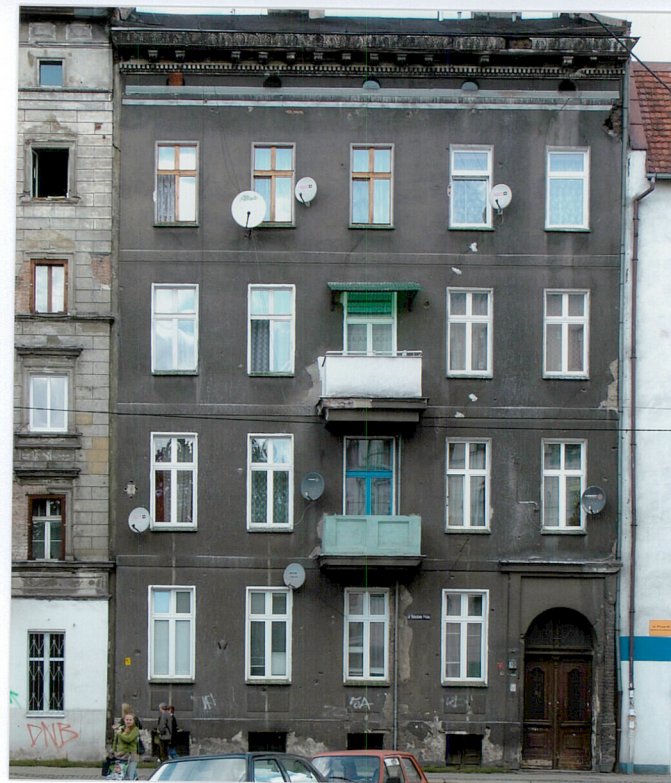
1. Ciąg budynków przy ul. Prusa, z kamienicą nr 42 pośrodku.
2. Fasada – elewacja pd.
3. Elewacja podwórzowa, pn., widok od zach.
4. Otwór wejścia głównego.
5. Otwór wejścia podwórzowego.
6. Okno klatki schodowej z resztkami oryginalnej stolarki.
7. Fragment gzymsu wieńczącego fasady.
8. Wnętrze sieni, widok ku bramie głównej.
9. Wnętrze sieni, widok ku bramie podwórzowej.
10. Fragment klatki schodowej.
11. Klatka schodowa – wejście do mieszkania na parterze.
12. Drzwi do mieszkań wyższych kondygnacji.
13. Fragment wnętrza pokoju frontowego na drugim piętrze.
14. Fragment dekoracji fasety stropu.
15. Stiukowa rozeta stropu.
16. Mozaika parkietowa w pokoju traktu frontowego.
17. Fragment strychu z wieżbą dachową.
18. Korytarz i schody piwniczne.

20. Najpilniejsze postulaty konserwatorskie ⇒ ochrona konserwatorska bryły i rzutu budynku oraz resztek wystroju fasady ochrona zachowanego wyposażenia wewnętrznego: mozaiki parkietowe, wystrój klatki schodowej, sztukatura stropów; ⇒ remont kapitalny elewacji; wymiana tynków zewnętrznych, konserwacja zachowanych fragmentów wystroju fasady; ⇒ wymiana rynien i rur spustowych; ⇒ remont i ujednolicenie stolarki okiennej i drzwiowej; ⇒ remont posadzek;

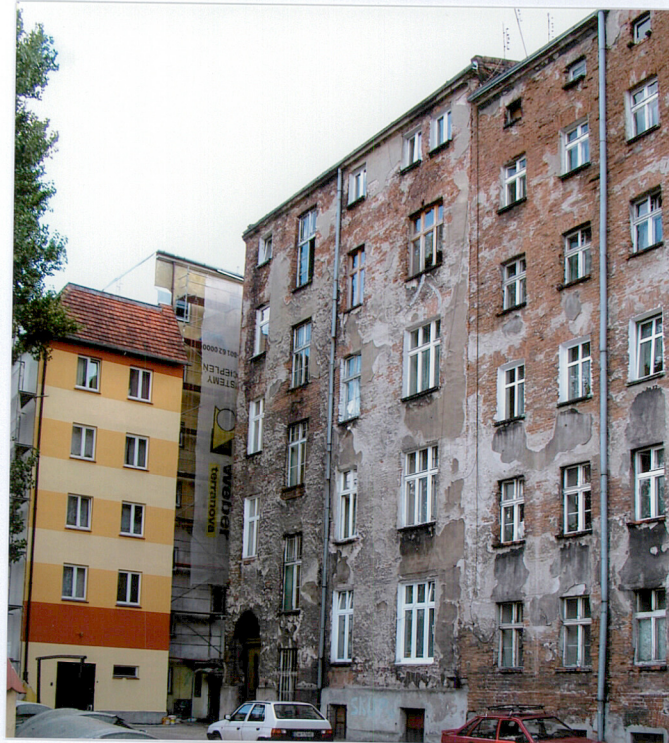
3.

Elewacja podwórzowa, pn. – czterokondygnacyjna, z mieszkalnym poddaszem; czteroosiowa; na występującym cokole; elewacja gładka, pozbawiona elementów wystroju architektonicznego; jedynym elementem artykulacji ściany są otwory; otwór wejściowy analogiczny do otworu fasady; otwory okienne bar-

dziej zróżnicowane – większe, z oknami trzyskrzydłowymi w osi zach., przesunięte o pół kondygnacji w drugiej od wsch. osi klatki schodowej; w kondygnacji poddasza okna mniejsze i dodatkowy otwór w osi zach.

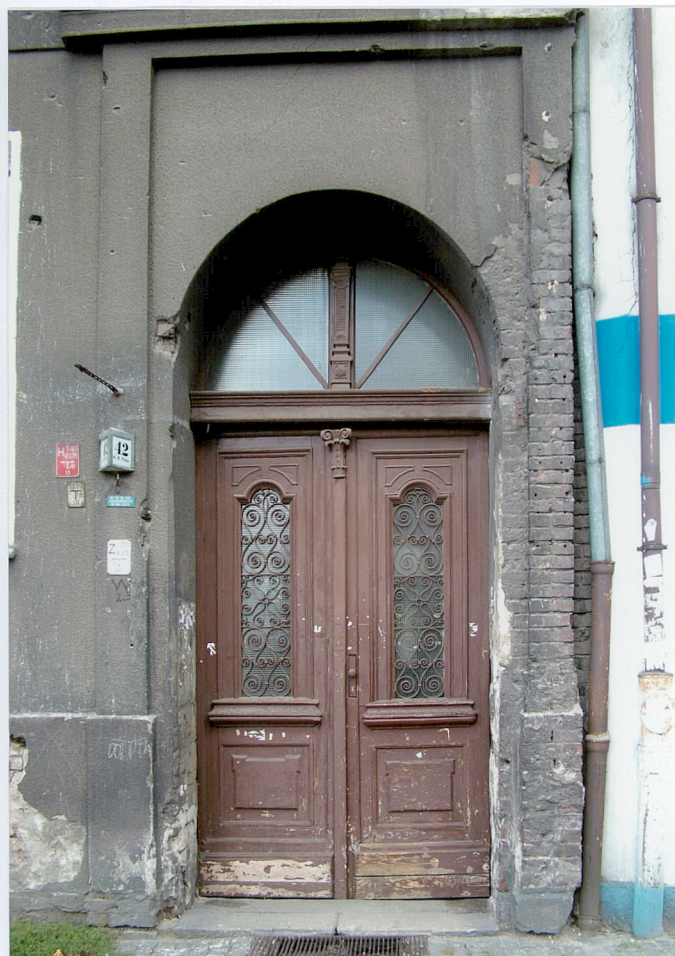
4.

Otwory drzwiowe zewnętrzne. Otwór wejścia głównego zlokalizowany w skrajnej osi wsch. fasady; kształt prostokąta zamkniętego pełnołukowo; drzwi ramowo-płycinowe, dwuskrzydłowe, prostokątne, zamknięte półkolistym przeszklonym nadświetlem; górne płyciny prostokątne, wypełnione przeźroczami zamkniętymi łukami nadwieszonymi; przeszklenia zabezpieczone od zewnątrz ozdobnymi metalowymi kratami; skrzydła drzwiowe rozdzielone słupkiem w formie pilastra, zwieńczone wyładowanym profilowanym ślemieniem, nad którym dwudzielne pełnołukowe nadświetle z ozdobnym słupkiem. Analogiczny otwór wejścia podwórzowego, wypełniony podobnymi drzwiami, różniącymi się od frontowych brakiem krat w oszkleniach i brakiem dekoracyjnych słupków.

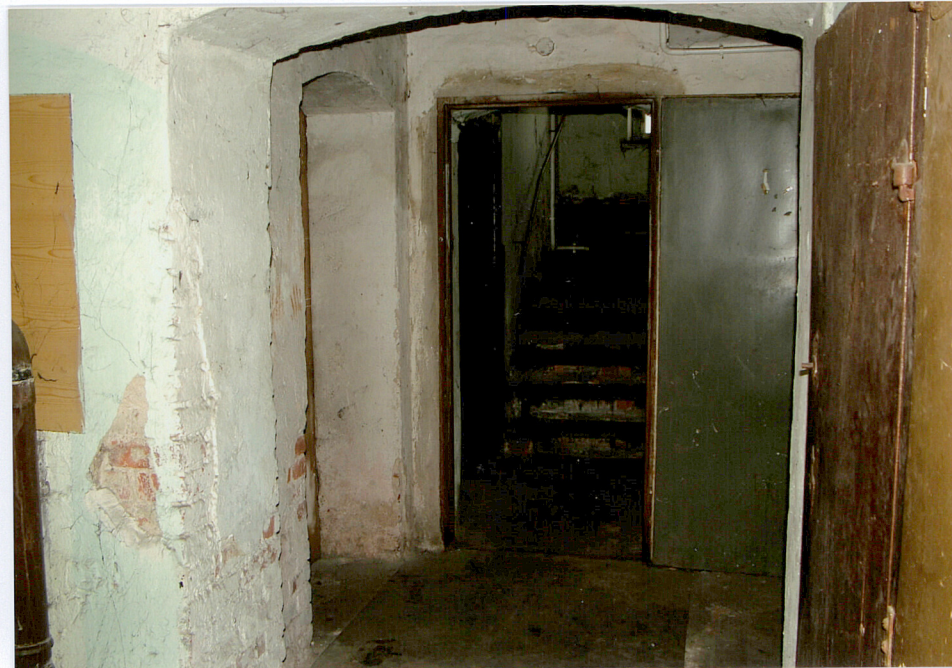
18.

Sklepienia i stropy. W korytarzu piwnic sklepienie ceramiczne odcinkowe oparte na ścianach, pozostałe pomieszczenia piwniczne przekryte ceramicznymi stropami odcinkowymi na belkach stalowych. Nad przelotową sienią strop Kleina na trzech poprzecznych podciągach, dzielących strop na pięć kasetonów z oprofilowanymi krawędziami. W pomieszczeniach mieszkalnych kondygnacji naziemnych stropy drewniane belkowe z tynkowanymi podsufitkami; w części mieszkań zachowała się w całości lub fragmentarycznie dekoracja sztukatorska stropów. W najlepszym stanie zachowana dekoracja stropów w mieszkaniu nr 7 – w pokojach frontowych stropy fasetowe; w fasetach dekoracja ornamentalna ze stylizowanych motywów roślinnych z dodatkiem klasycyzujących kimationów, i astragalu; środek stropów akcentowany ornamentálnymi rozetami z dekoracją roślinną i elementami ornamentu jubilerskiego w obramieniach okuciowych.
