KAMIENICA

ul. Przeskok 6  
50-319 Wrocław

KAMIENICA, UL. PRZESKOK 6

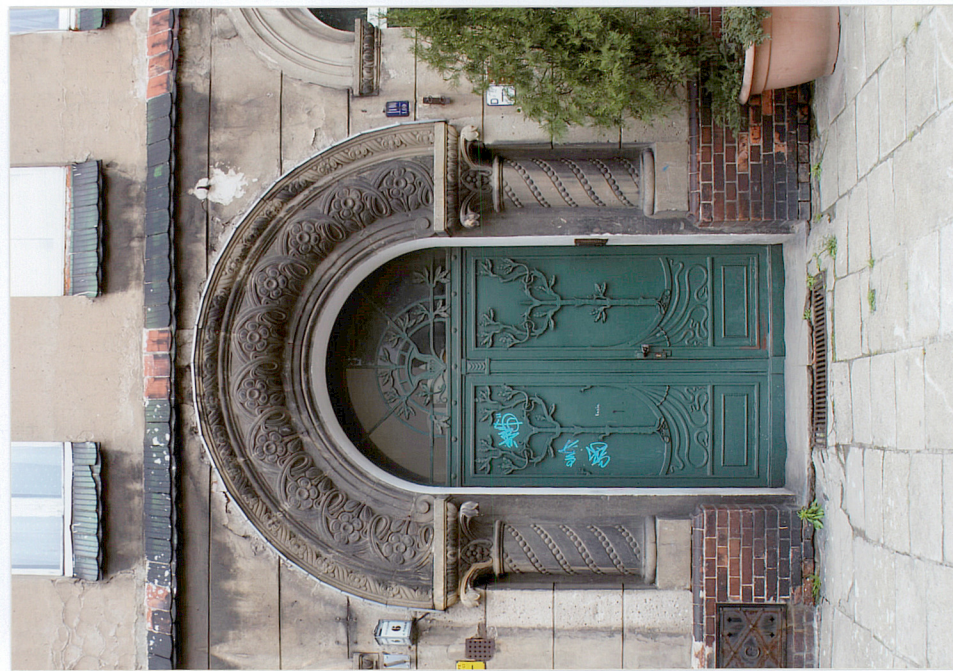
3,

Otwór wejścia głównego zamknięty łukiem pełnym. Ujęty piaskownicowym, bogato dekorowanym portalem. Arkada portalu wsparta jest na dwóch półkolumnach ustawionych na postumentach wspartych na wysokim ceglanym cokole. Kolumny posiadają proste bazy; trzony kolumn dekorowane perelkowaniem w spiralnie owijających trzony rowkach; kapitele nawiązują formą do kompozytowych, ze stylizowaną dekoracją roślinną i kwiatową, natomiast krawędzie impostów pokryte są ornamentem przypominającym astragal. Archiwolty w kształcie półwałków: zewnętrzny o +, wewnętrzny o większym przekroju. Zewnętrzna archiwolta z dekoracją w postaci potrójnej taśmy owijającej element konstrukcyjny oraz pomiędzy splotami – motywy kwiatowe; wewnętrzna archiwolta pokryta stylizowaną dekoracją w formie spiralnie, płasko ułożonej podwójnej taśmy, pomiędzy splotami – kwiaty o prostej łodydze i dwóch liściach.

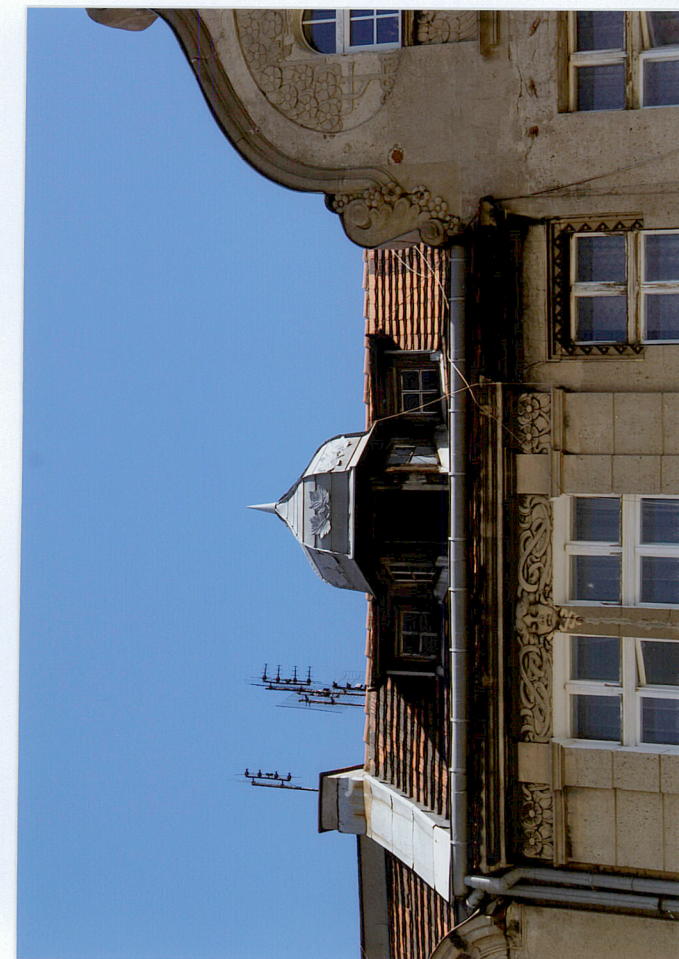
8.

W połaci dachu symetrycznie umieszczone dwie lukarny o ściankach oszalowanych deskami, w środkowej części zwieńczone hełmami cebulastymi, pokrytymi blachą z dekoracją w formie złożonych dwóch liści klonu.

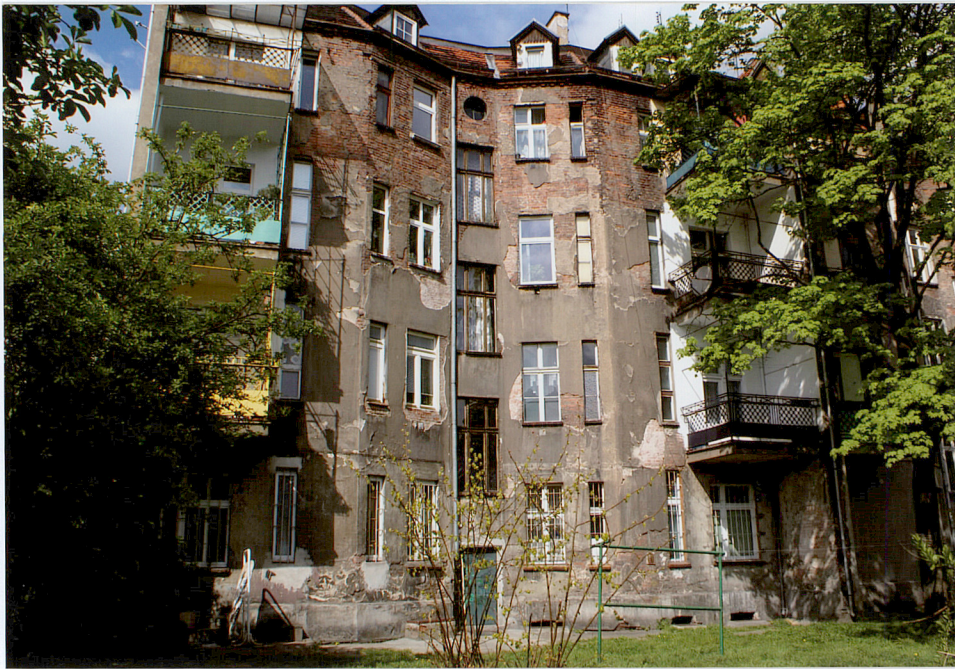
9,

Zakomponowana symetrycznie, czterokondygnacyjna, dziewięcioosiowa, cofnięta na osi.

W środkowej osi, pomiędzy kondygnacjami większe okna klatki schodowej; ponad czwartą kondygnacją okrągły czterodzielny świetlik.

Balkony w skrajnych osiach w drugiej, trzeciej i czwartej kondygnacji; metalowe balustrady balkonów w dolnej części pełne, w górnej części z krzyżujących się taśm, na przecięciach dekorowane rozetkami.

W połaci dachowej symetrycznie rozmieszczone cztery facjatki, zewnętrzne ze zdwojonymi oknami, po prawej wtórnie przekryta daszkami pulpitemowymi; dwie facjatki nad załamaniem elewacji oraz skrajna po lewej – kryte dwuspadowymi daszkami; szczyty facjat oszalowane deskami. Okna przyziemia wtórnie przesłonięte kratami

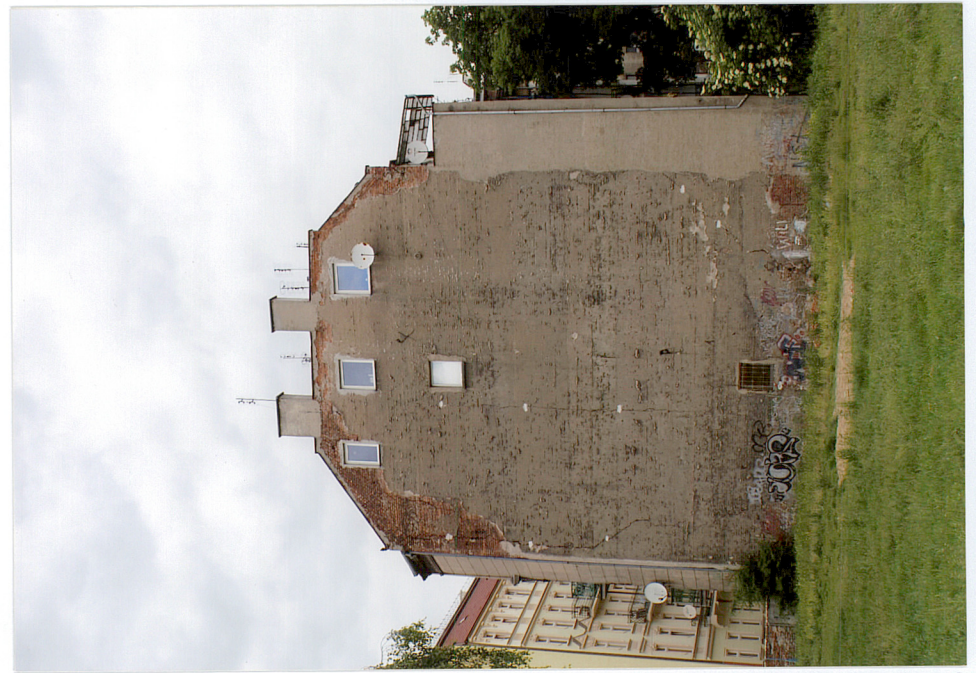
10,

Wtórnie odsłonięta po wyburzeniu sąsiedniej kamienicy, bez dekoracji. W ścianie wtórnie wybite otwory okienne: w parterze (obecnie zamurowane), w czwartej kondygnacji – na osi; w kondygnacji strychowej trzy otwory okienne.

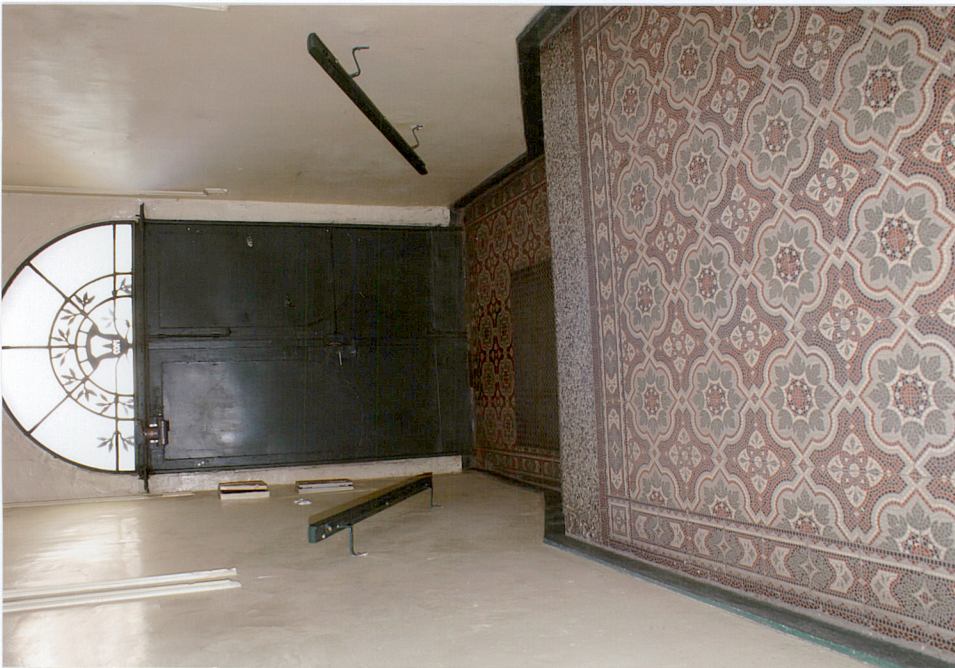
11,

Główne wejście do budynku prowadzi od strony ul. Przeskok. Na osi budynku znajduje się sień z podestem. Dekorację sieni tworzy skromna dekoracja stiukowa ścian – w postaci otwartych ram z pojedynczymi kwiatami w górnych narożach, posadzka pokryta wielobarwną glazurą oraz oryginalna stolarka wiatrołapu. Schody wyrównawcze wykonane z lastryka.

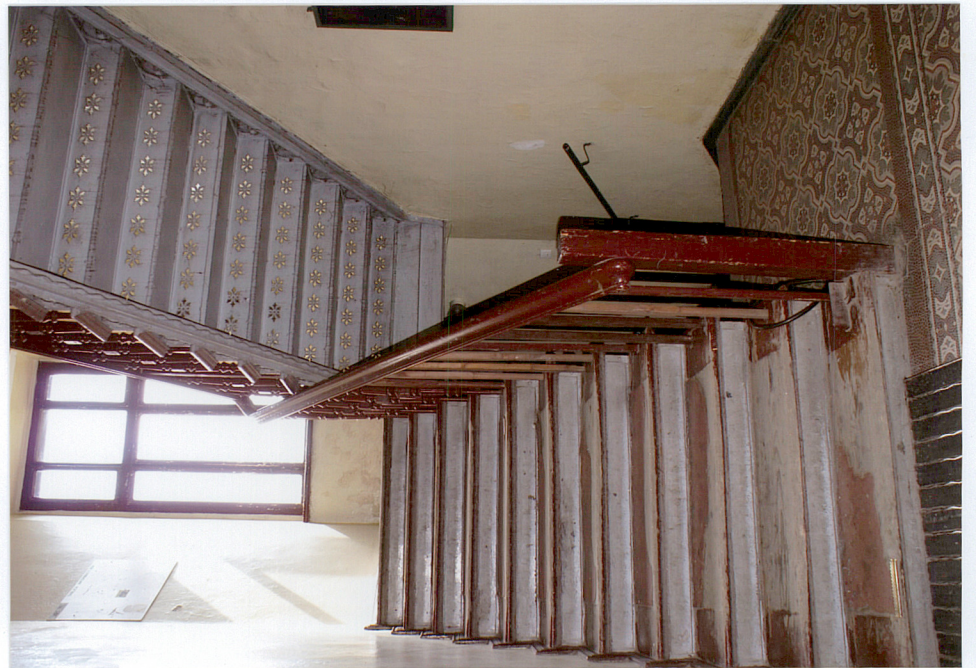
12,

Klatka schodowa ażurowa, dwubiegowa powrotna ze spocznikami.

Stopnice schodów drewniane. Belka policzkowa i podstopnice metalowe; podstopnice ażurowe z wyciętym geometrycznym wzorem z motywem kwiatu. Na belkach policzkowych motyw kwiatowy. Pomiedzy belkami a podstopnicami – dekoracyjne elementy w formie wolutowo wygiętej listwy zakończonej motywem kwiatowym.

Tralki balustrady profilowane, o wydłużonym wrzecionowatym kształcie, ujęte pierścieniami, pośrodku sześcienny element z dekoracją kwiatową. Poręcze drewniane, profilowane; balustrada zakończona prostym słupkiem.

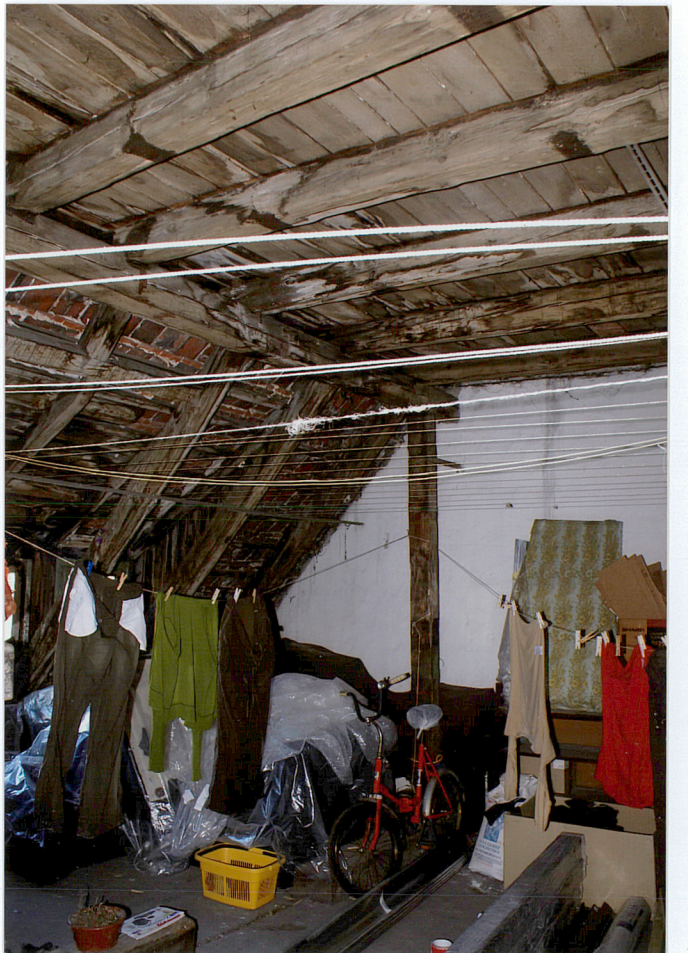
24.

Konstrukcja dachu mansardowego drewniana, wieżba otwarta jedynie w północno-zachodnim narożniku budynku – pozostała część poddasza adaptowana na cele mieszkalne. Wieżba drewniana, stolcowo-krokwiowa o dwóch rzędach słupów stojących (w kierunku podłużnym), usztywnionych mieczami stężonymi kleszczami ze stolcami pochyłymi w więzarach.
