1. Obiekt zabytkowy

budynek mieszkalny

Wrocław 11596

ul. Stolarska 32a

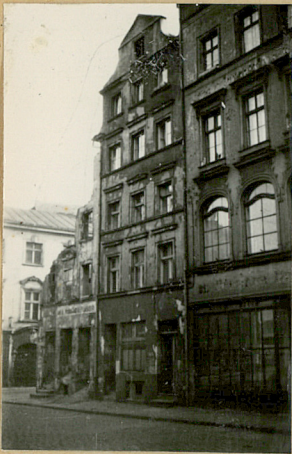
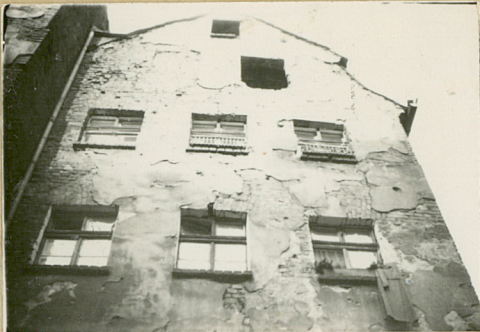
31. Szkic sytuacyjny, plan schematyczny, uwagi opisowe, fotografia

Zniszczone stropy w

90%

*skica sytuacyjny: uwagi opisowe:
W budynku L.32
przy ul. Stodowej
należy wymienić
stropy, a przynajmniej
natychmiast je
podsklepiować,
ponieważ grozi
zarwanie!*
