DOLNOŚLĄSKIE

1. Obiekt zabytkowy

Burm - Pałac Budowy Nr 12-13
~~13-14~~

Hroctaw

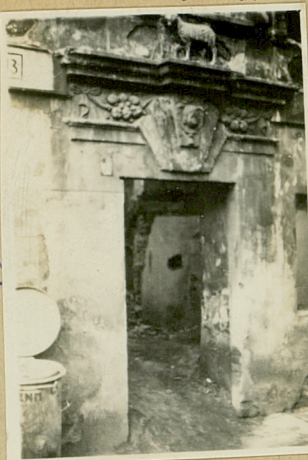
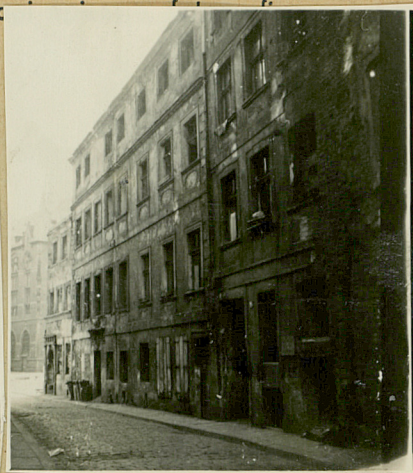
31. Szkic sytuacyjny, plan schematyczny, uwa

Budynek prostokątny gotycki, prowadzący do
dobnie! Przerobiony głównie w okresie
baroku. Dachy okapowane. 3 HOK
4, 3 osi, 4 kondygnacje. Dwie sieni
Wassermann. Późno renesansowy
portal (Nr 13) z bogato bogatym
nakładem. Opaski okienne.

W sieni resztki portalu renesan
sowego i portal gotycki z kuty
ni drzwiami z slady. Zewnętrzne
ne drzwi barokowe. Wartość
artystryczna bardzo duża. Stan
budowli w szeregach Nr 13.
Porzucone skupienia, stropy,
ogólnie zniszczone ściany.

Nr 4 - ogólnie zamieszkały. Stropy
stolarskie w barokowym stanie.
konieczny remont. Wartość art. duża
