DOM MIESZKALNY, OBECNIE MIESZKALNO-BIUROWY

WROCŁAW

pl. Solny 14
50-062 Wrocław

Nr 522/Wm data 28.06.93r.

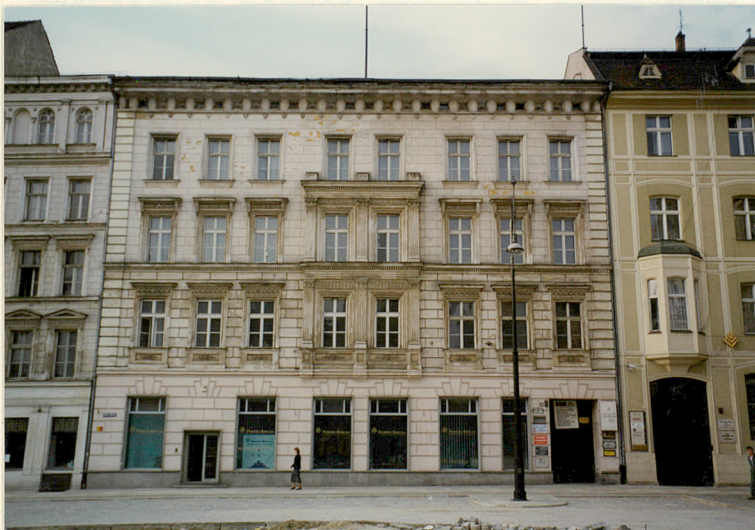
1. Elewacja frontowa północna.

ELEWACJE: elewacja frontowa północna: prostokątna, czterokondygnacyjna, ośmioosiowa, na niskim cokole z okładziną granitową, powyżej elewacja tynkowana gładko, boniowana, bonie pierwszej i drugiej kondygnacji bardziej plastyczne. Gzymsy pomiędzy pierwszą i drugą oraz trzecią i czwartą kondygnacją. Na narożach od drugiej kondygnacji wzniesione boniowane poziomo lizeny. W pierwszej kondygnacji w prawej skrajnej osi prostokątny otwór bramy przejazdowej na wewnętrzny dziedziniec. W drugiej osi od lewej prostokątny otwór wejściowy do pomieszczeń przyziemia części północnej budynku. W pozostałych osiach prostokątne współczesne witryny, w siódmej osi otwór węższy. Nad każdym z otworów boniowanie imitujące klince i zwornik pośrodku. W wyższych kondygnacjach szczególnie wyeksponowane dwie osie środkowe, ujęte wspólnym architektonicznym obramieniem. W drugiej kondygnacji otwory okienne we wszystkich osiach prostokątne w profilowanych opaskach z prostokątnymi podokiennikami z dekoracją roślinną: wijącą się gałązką z liściem winnej latorośli. Ten motyw powtórzony w podstopnicach schodów krętych w zachodnim skrzydle budynku. W osiach bocznych prostokątne nadokienniki z rzędem rozetek, z prostym gzymsem powyżej. Dwie środkowe osie ujęte w dwa żłobkowane pilastry po bokach i jeden pomiędzy otworami okiennymi. Pilastry na prostokątnych cokołach na wysokości podokienników. Nad oknami fryz z rzędem liści akantu, przedłużonym na głowice pilastrów. W trzeciej kondygnacji otwory okienne w identycznych opaskach z prostokątnymi nadokiennikami z powtórzonym motywem gałązki winnej latorośli. Nadokienniki zwieńczone prostym gzymsem wspartym na parach wolutowych wsporników. Na szerokości całej elewacji gzyms podokienny. Obramienie osi środkowych analogiczne do obramień osi w kondygnacji drugiej, głowice

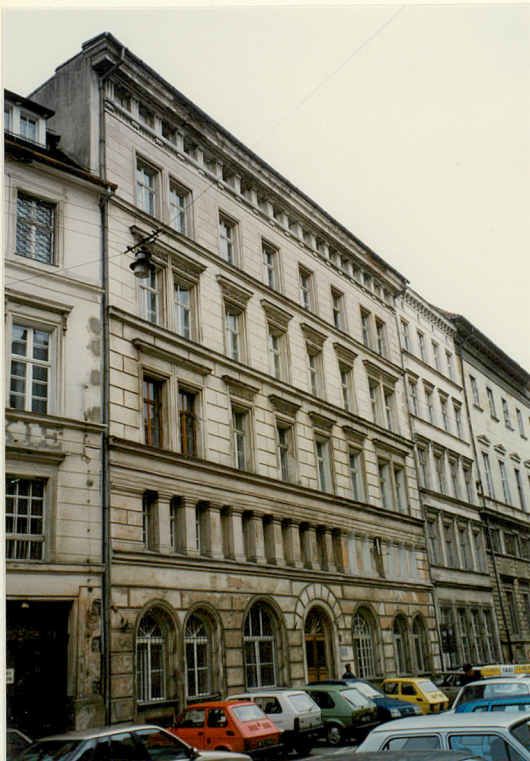
10. Elewacja tylna, południowa.

elewacja tylna południowa: pięciokondygnacyjna, ośmioosiowa. Cała płaszczyzna boniowana, na wysokości pierwszej kondygnacji tylko poziomo. Pary osi skrajnych zbliżone. W pierwszej kondygnacji wszystkie otwory prostokątne, zamknięte łukiem pełnym, w profilowanym, delikatnym obramieniu. Pośrodku między czwartą i piątą osią otwór drzwiowy, po jego bokach w osiach trzeciej i szóstej od lewej szerokie otwory okienne, w pozostałych skrajnych osiach węższe otwory okienne. Podokienniki wszystkich otworów okiennych sięgające do poziomu chodnika, z prostokątnymi płycinami. Nad otworem wejściowy boniowanie w kształcie pseudoklińców. W drugiej kondygnacji pas piętnastu niskich filarów z prostymi bazami i głowcami. Poniżej i powyżej nich belkowanie z profilowanymi gzymasami. Pomiędzy niektórymi z nich na osiach otworów pierwszej kondygnacji prostokątne otwory okienne, podkreślające osiowość elewacji. W trzeciej, czwartej i piątej kondygnacji prostokątne otwory okienne w profilowanych opaskach z prostym naczółkiem. Obramienia okien w parach osi skrajnych połączone. W osi piątej brak nadokienników, dodatkowo proste podokienniki w formie prostokątnych płycin. Gzyms podokapowy analogiczny do gzymsu elewacji frontowej, z kwadratowymi otworami okiennymi strychu.

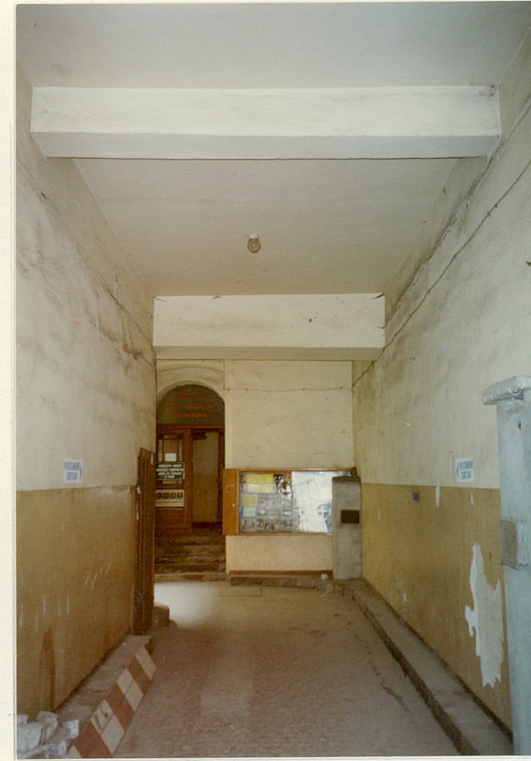
13. Brama przejazdowa na dziedziniec.

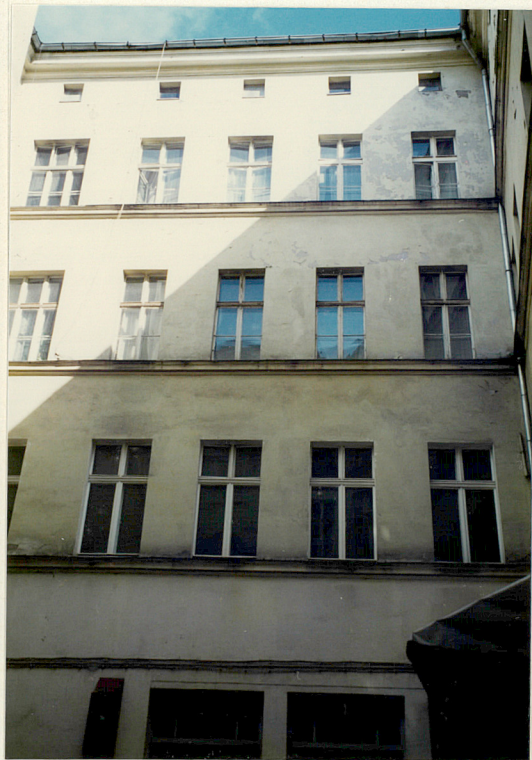
14. Podwórzowa elewacja północna.

elewacja północna części południowej: pięciokondygnacyjna z kondygnacją strychową, czteroosiowa, dwie osie okienne pośrodku i po jednej osi w ściętych południowych narożnikach dziedzińca. Otwory okienne prostokątne, w osi prawej części środkowej okna typu porte-fenetre, oświetlające klatkę schodową, pomiędzy kondygnacjami prostokątne zamknięte łukiem pełnym. W trzeciej, czwartej i piątej kondygnacji gzymsy podokienne wzdłuż całej szerokości elewacji przerwane tylko przez porte-fenetry. W pierwszej kondygnacji w osi okien klatki schodowej prostokątny otwór wejściowy do sieni. Otwory okienne kondygnacji strychowej analogiczne do poprzednich

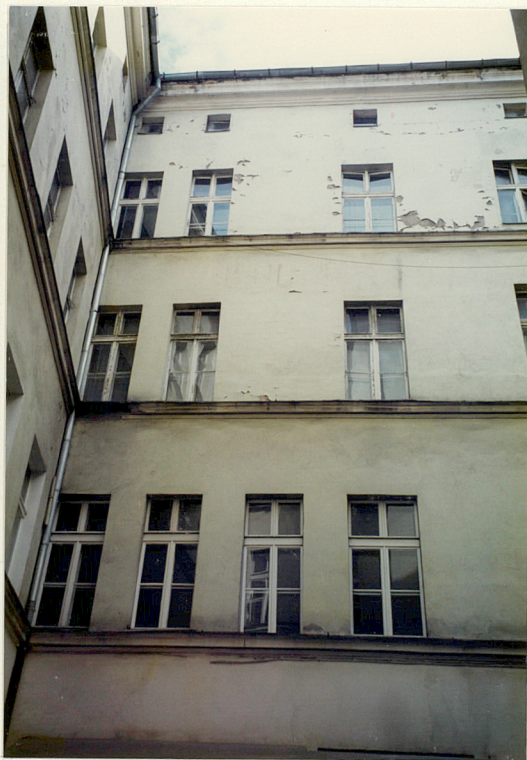
15. Podwórzowa elewacja wschodnia.

elewacja zachodnia skrzydła wschodniego: czterokondygnacyjna z kondygnacją strychową, pięcioosiowa, dwie lewe skrajne osi zbliżone do siebie. Okan czwartej osi od lewej szersze trójdzielne. Gzymsy podokienne, gzyms wieńczący, otwory okienne kondygnacji strychowej analogiczne do poprzednich elewacji. W pierwszej kondygnacji współczesne drzwi i okna.

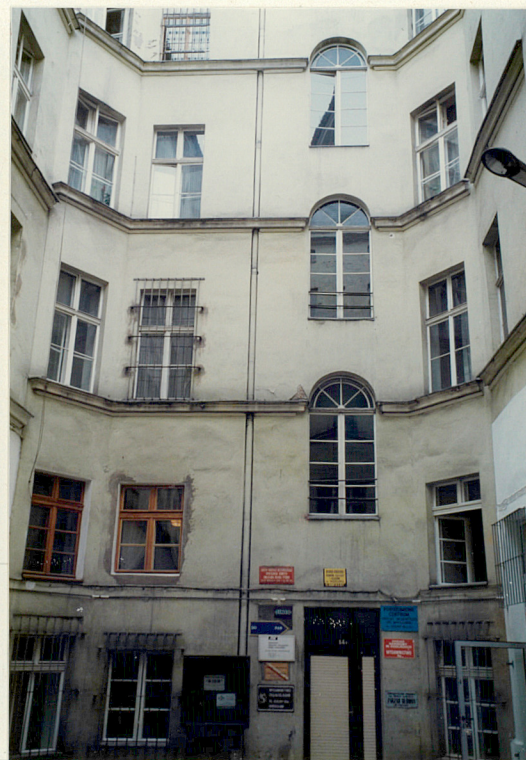
16. Podwórzowa elewacja południowa.

ELEWACJE PODWÓRZOWE: elewacja południowa części północnej budynku: czterokondygnacyjna z kondygnacją strychową, pięcioosiowa. W pierwszej kondygnacji cztery współczesne witryny, pierwsza z lewej oddalona od kolejnych. Wyżej otwory okienne prostokątne, w kondygnacji strychowej małe kwadratowe. Gzymsy podokienne w drugiej, trzeciej i czwartej kondygnacji.

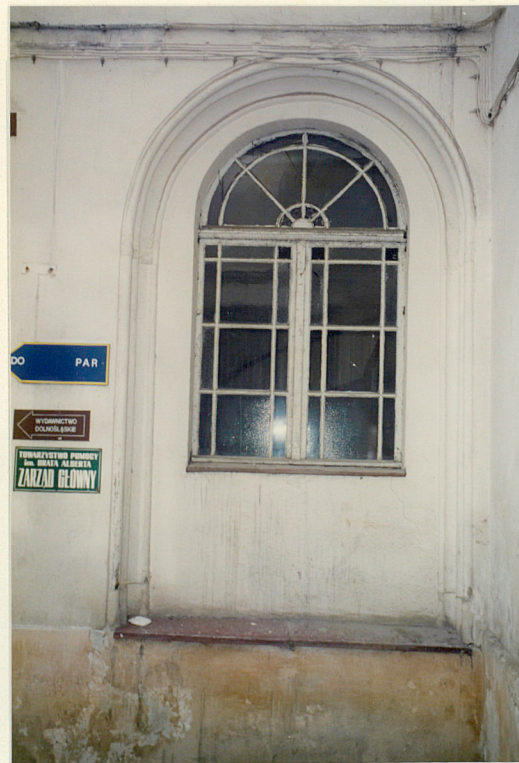
20. Pierwotne wejście do klatki schodowej.

elewacja północna klatki schodowej w skrzydle zachodnim: jednoosiowa, analogiczna do prawej osi wschodniej elewacji skrzydła zachodniego. W pierwszej kondygnacji wnęka prostokątna zamknięta łukiem pełnym z obramieniem profilowanym z półwałeczkami, pierwotnie tutaj otwór wejściowy, obecnie zamurowany z otworem okiennym.

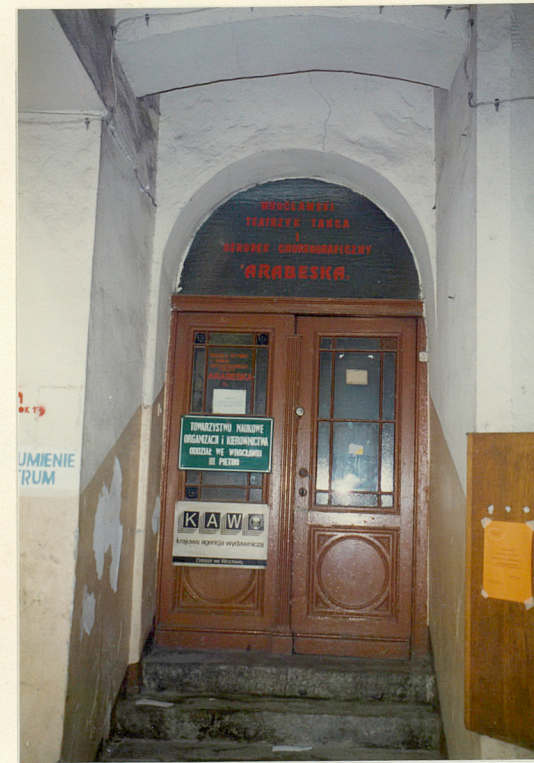
21. Obecne wejście do klatki schodowej.

Ostatnia istotna zmiana konstrukcyjna, dokonana w okresie międzywojennym, dotyczyła zastąpienia dużych fragmentów nośnych ścian pierwszej kondygnacji filarami i podciągami na osi wschód - zachód. Umożliwiło to stworzenie prawie jednoprzestrzennego pomieszczenia. Jednocześnie dzięki podciągom przebudowano północno-zachodni narożnik kamienicy na przejazdową bramę umożliwiającą bezpośrednie połączenie z dziedzińcem wewnętrznym. Wtedy też przeniesiono wejście do klatki schodowej na prawo od narożnika, w stronę bramy.

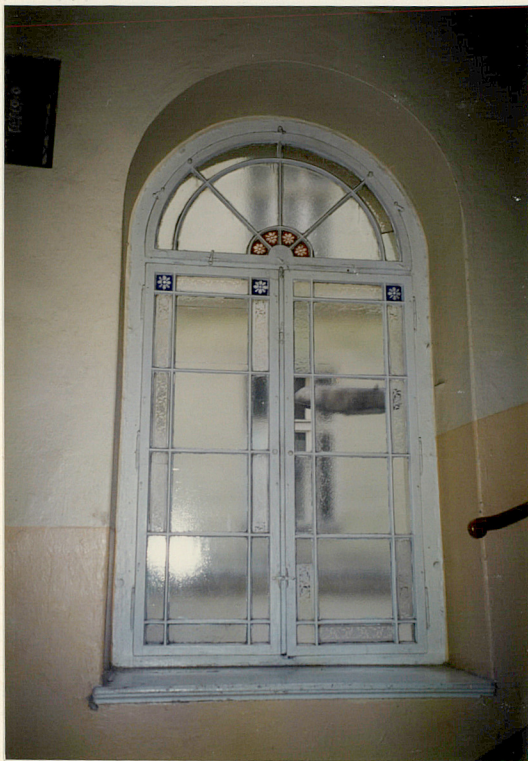
22. Okno klatki schodowej.

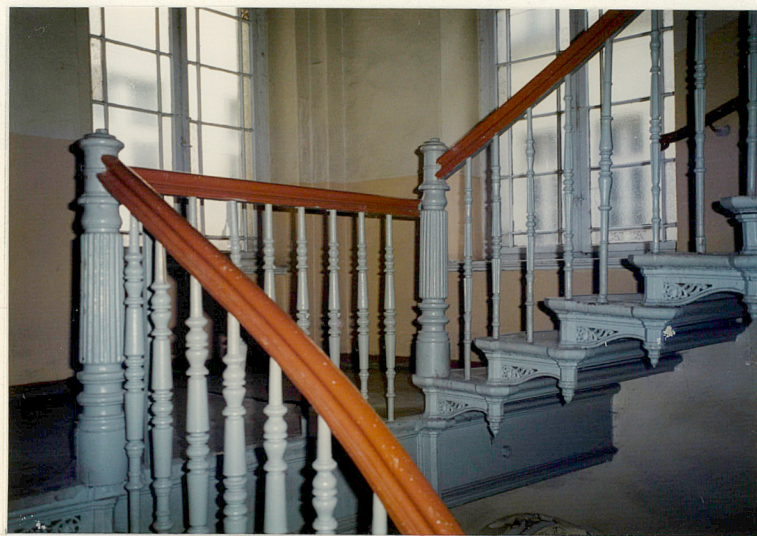
23. Balustrada krętych schodów.

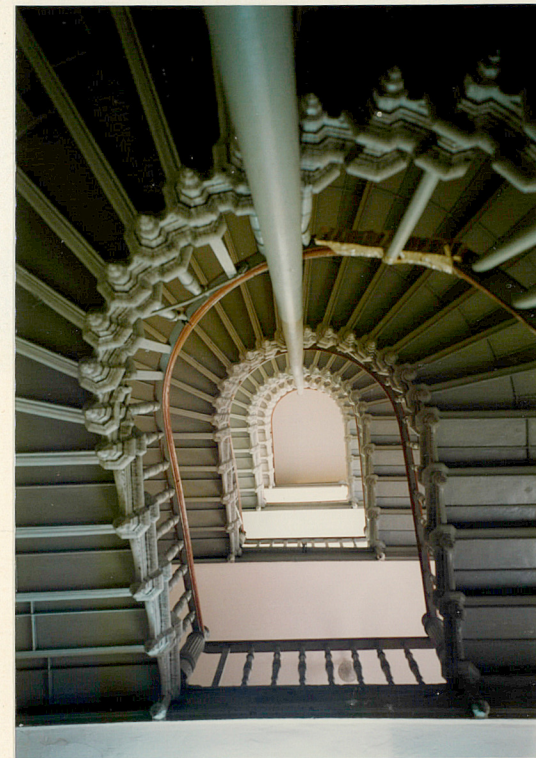
24. Kręte żeliwne schody.

W tym też czasie dobudowano w wewnętrznym dziedzińcu klatkę schodową z żeliwną konstrukcją schodów i detalem analogicznym do elementów dekoracyjnych na północnej elewacji frontowej. Pierwotne wejście do klatki schodowej znajdowało się nie w prawej lecz lewej osi w obecnej bramie przejazdowej.

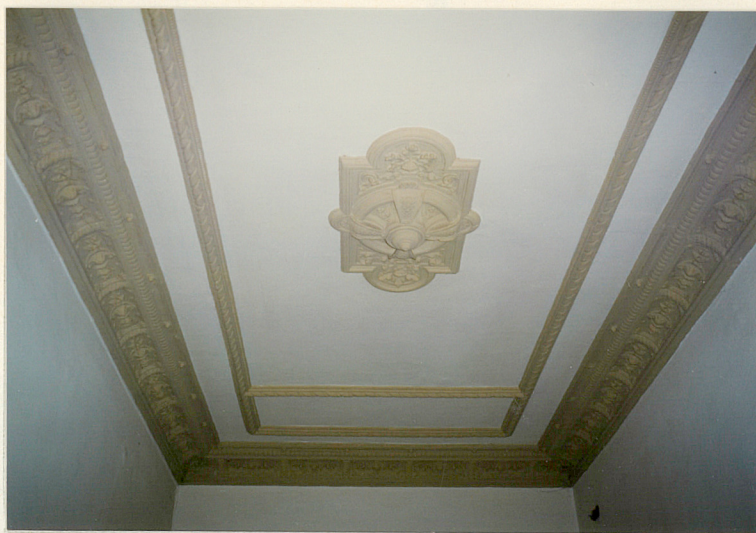
25. Sztukaterie w dawnej sieni w części południowej.

WYPOSAŻENIE: zachowane sztukaterie w sieni przelotowej południowej części budynku. Pas ornamentu roślinnego wokół pomieszczenia i rozeta pośrodku z prostokątną ramą dekoracji roślinnej.

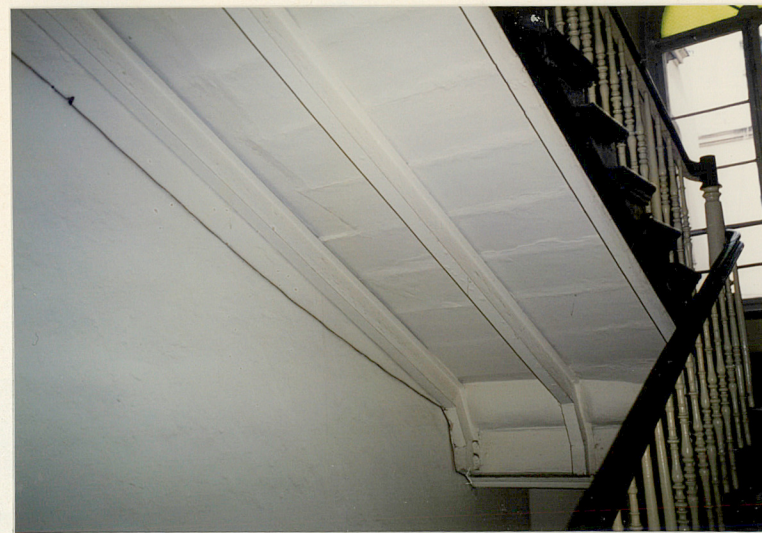
26. Konstrukcja krętej żeliwnej klatki schodowej.

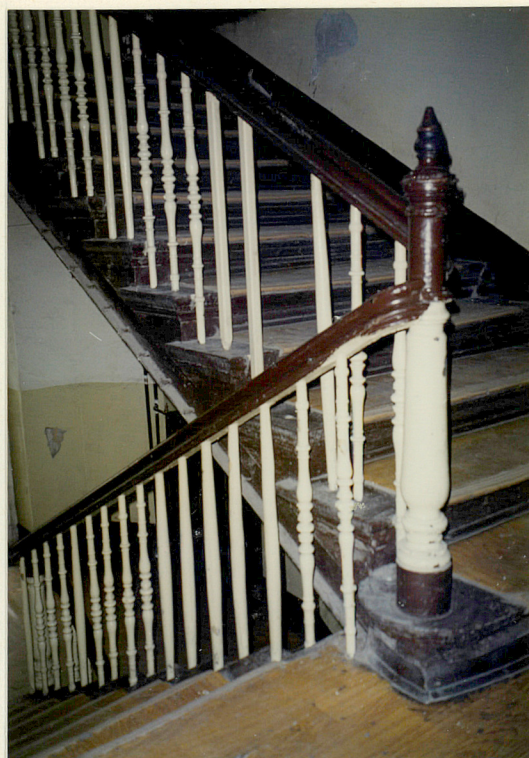
27. Balustrada schodów południowych.

Schody: do piwnicy pod północno-zachodnią częścią budynku dwubiegowe o konstrukcji żelbetonowej, współczesne. Schody do piwnicy pod północno-wschodnim narożnikiem kamienicy od dziedzińca wewnętrznego. Schody wewnętrzne w południowej części budynku dwubiegowe powrotne, o konstrukcji stalowej, stopnie drewniane, balustrada drewniana, tralkowa. Druga klatka schodowa w zachodnim skrzydle, schody kręcone z duszą, z podestami na każdej kondygnacji. Konstrukcja żeliwna, podstopnice ażurowe z roślinno-wolutowym ornamentem nawiązującym do detalu elewacji frontowej. Poniżej stopni, w miejscu belek policzkowych żeliwne dekoracyjne, spływy - wsporniki. Stopnie drewniane, balustrada drewniana z tralkami i żłobionymi formami cylindrycznymi, poręcz drewniana. Liczne jedno- i dwubiegowe schodki łączące kamienicę nr 14 z kamienicą nr 15, na wszystkich kondygnacjach w związku z różnicą poziomów kondygnacji obu budynków. Jedna z balustrad na czwartej kondygnacji o formach późnobarokowych.

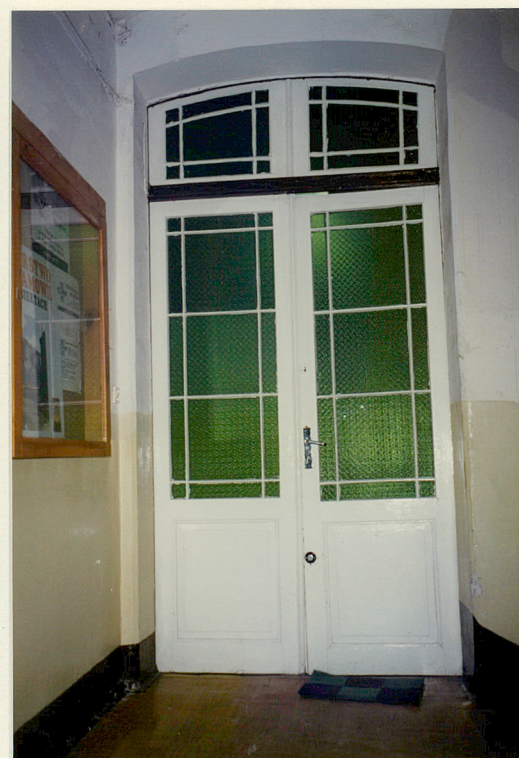
29. Wiatrołap w części północnej.

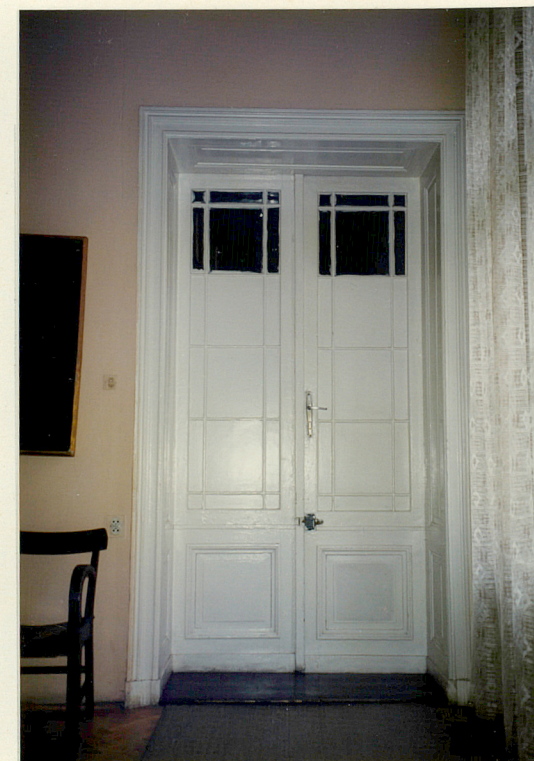
30. Wiatrołap w części południowej.

pośrodku i drobne kwaterki dookoła. Wiatrołapy w klatce schodowej w części południowej budynku drewniane prostokątne z nadświetlem zamkniętym odcinkiem łuku. Dwuskrzydłowe z kwadratowymi płycinami w dolnej części skrzydeł i przeszklonymi prostokątnymi otworami powyżej, z dużymi prostokątnymi kwaterami pośrodku i drobnymi kwaterkami dookoła. Na piątej kondygnacji wiatrołap przy samych schodach z zestawionych dwóch opisanych powyżej dwuskrzydłowych wiatrołapów. Drzwi wewnętrzne w pomieszczeniach północnej części budynku drewniane w szerokich drewnianych ościeżach. Drewniane, dwuskrzydłowe z trzema płycinami w każdym skrzydle, górne i dolne kwadratowe, środkowe prostokątne, analogiczne płyciny w ościeżach. Także drzwi jednoskrzydłowe drewniane, prostokątne z czterema prostokątnymi płycinami: na dole i górze poziome, pośrodku dwie równoległe wąskie. Drzwi wejściowe od ul. Szajnochy prostokątne z półkolistym nadświetlem, podzielonym promieniście na kwaterki. Drewniane, dwuskrzydłowe z podziałem na dwa pionowe rzędy kwadratowych przeszklonych kwater.

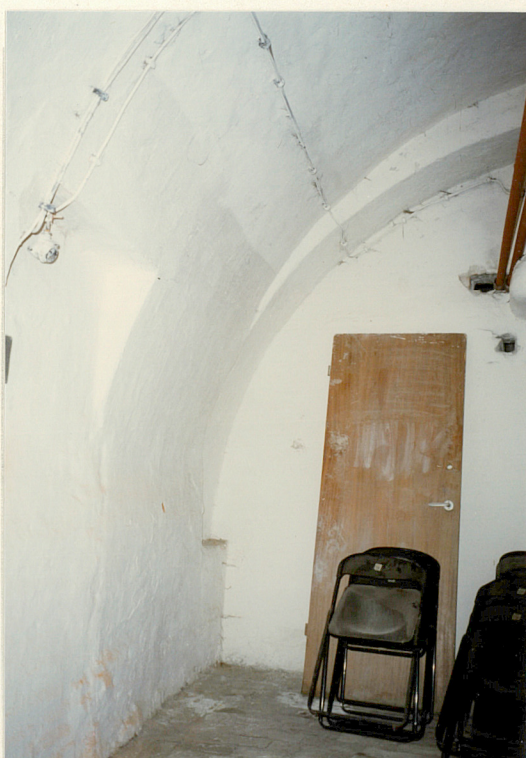
33. Pomieszczenie piwniczne sklepienie kolebką.

Sklepienia: w piwnicy pod częścią północną sklepienia ceglano-kolebkowe na łuku pełnym, z nieregularnie rozmieszczonymi lunetami, tynkowane. Jedna kolebka pod północno-wschodnim narożnikiem kamienicy prostopadła do elewacji frontowej, pozostałe kolebki równoległe do elewacji frontowej. W piwnicy pod częścią południową korytarz na osi wschód zachód kryty pojedynczymi pięcioma stropami odcinkowymi, w układzie równoległym do elewacji frontowej. Szereg pięciu pomieszczeń między korytarzem i ścianą końcową południową kamienicy, wszystkie kryte kolebkami na odcinku koła, prostopadłe do elewacji tylnej.

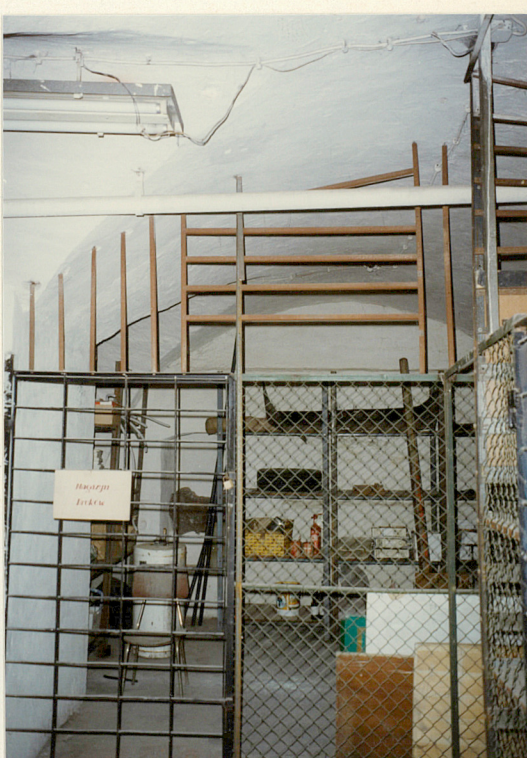
34. Pomieszczenie piwniczne sklepienie kolebką z lunetami.
