1. Obiekt

DOM JEDNORODZINNY

WROCLAW

ul. Racławicka nr 13

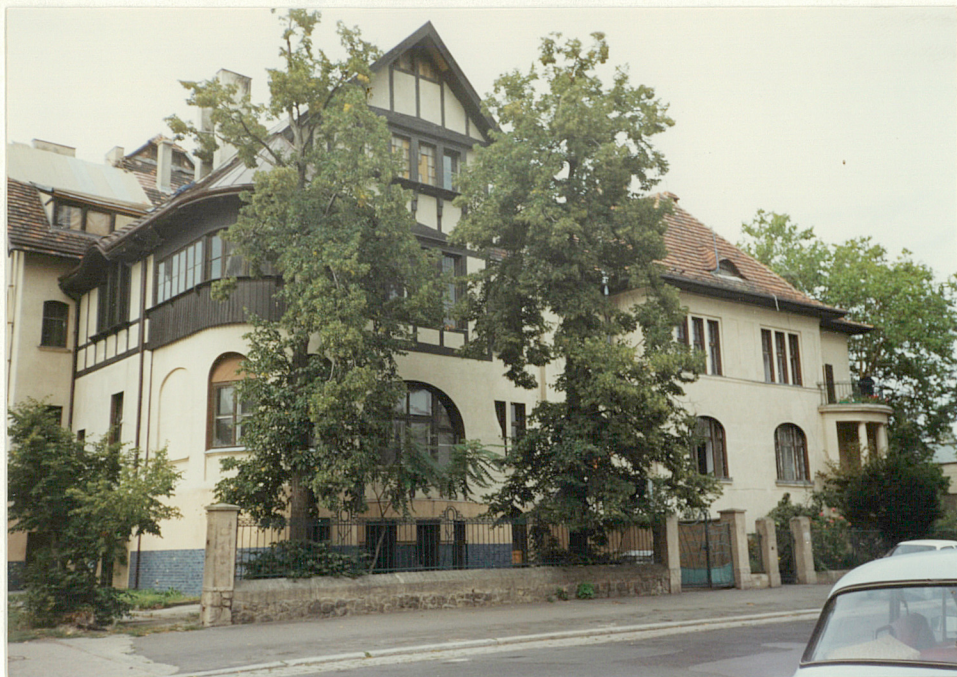
3. Główne drzwi wejściowe.
4. Elewacja płdn.-wsch. o -  
raz budynek sąsiedni.
5. Ryzalit południowy -skra-  
jny, górna partia szalo-  
wana drewnem.
6. Ganek wejścia głównego.

Elewacja frontowa: południowo-wschodnia - w przyziemiu wyłożona niebiesko glazurowaną cegłą, wyżej tynki gładkie jasnokremowe, 2. kondygnacja w fachwerku i szalowana. Składa się z trzech części: 2-kondygnacyjnego i 3-osioowego ryzalitu skrajnego, 3-kondygnacyjnej i 1-osiowej partii centralnej oraz 2-kondygnacyjnej i 1-osiowej partii północnej.

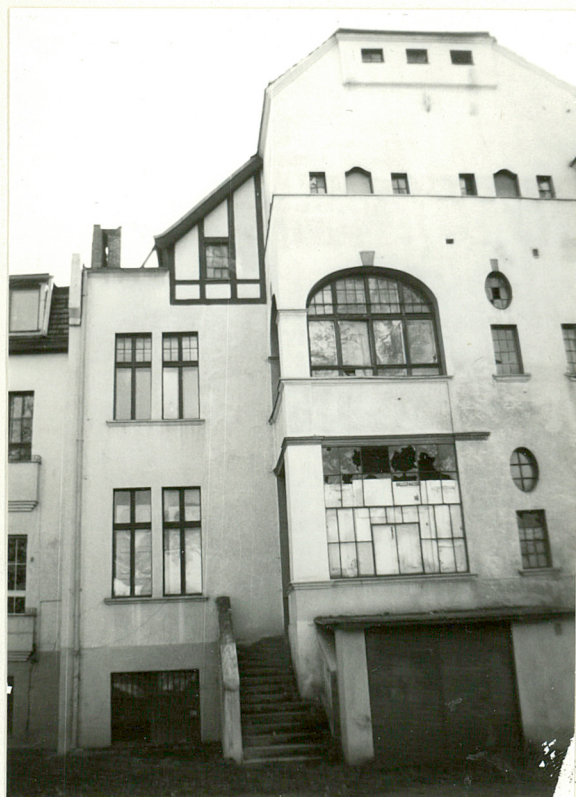
7. Partia północno wschodnia elewacji północnej (od ogrodu).

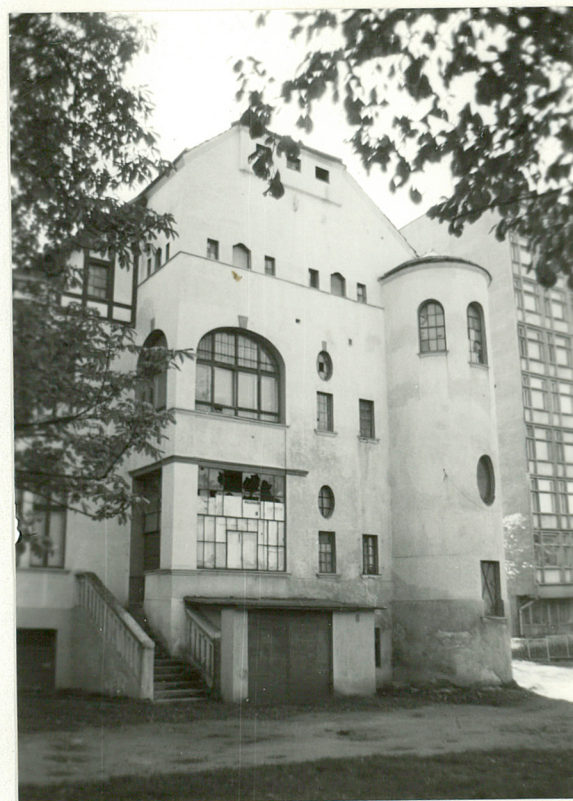
8. Partia północno zachodnia elewacji północnej z ryzalitem skrajnym.

III. 3-osiowa i 3-kondygnacyjna, na rzucie półokręgu: na wysokim parterze prostokątny otwór drzwiowy ze stalowymi drzwiami (brak schodów), wyżej okulus, ponad nim trzy łukowe okna o drobnych podziałach (zabite dyktą).

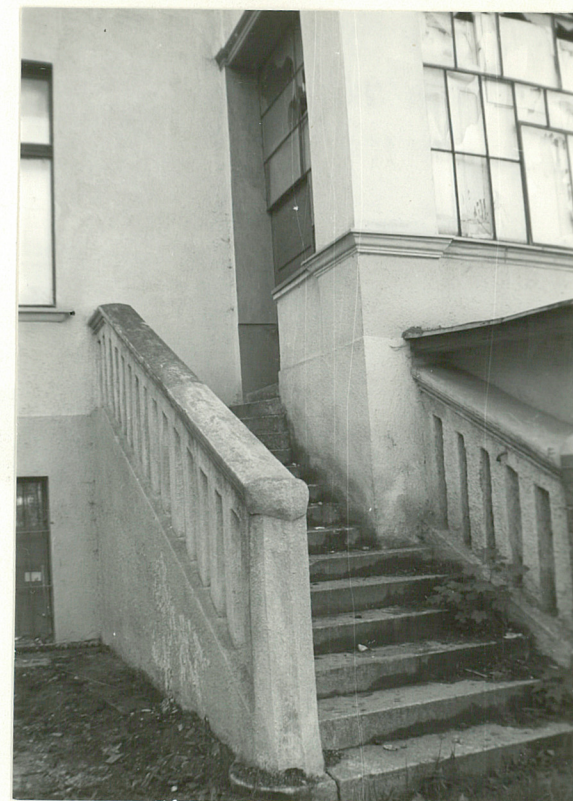
9. Schody ogrodowe na werandę, skąd przejście do dużego pokoju północnego

I. 2-osiowa i 2-kondygnacyjna, na 2. osi w przyziemiu jednobiegowe schody na wysoki parter.

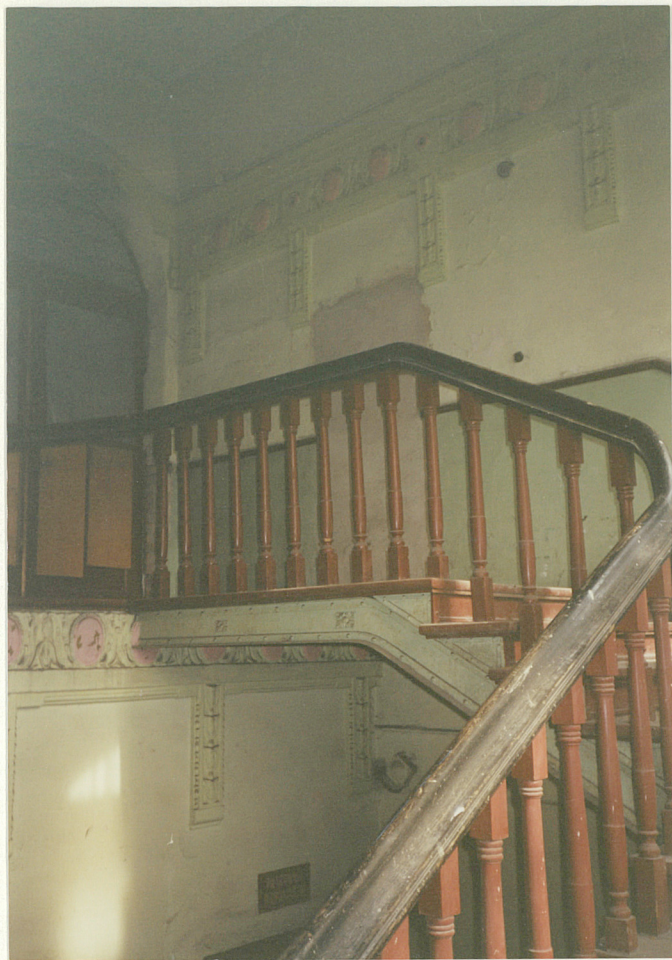
- 10. Hall wejściowy, górny podest klatki schodowej.
- 11. Hall wejściowy. fragment dekoracji stiukowej i zdewastowane wejście do mieszkania na 1. piętrze.
- 12. Elewacja północna, górna część partii centralnej.
- 13. Północny ryzalit skrajny.

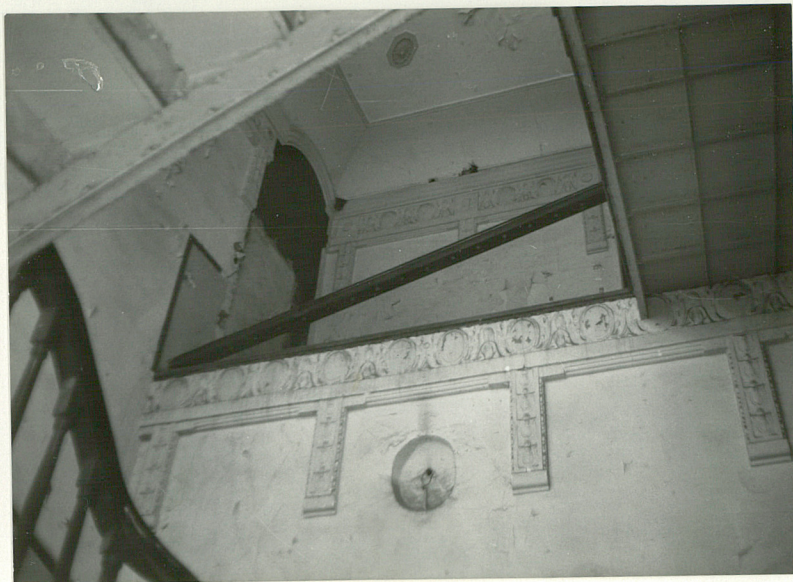
11.

Obiekt wyposażony w instalację wodno-kanalizacyjną, co, elektryczną, ale tylko fragmentarycznie. W budynku czynne tylko jedno mieszkanie, pozostała część opuszczona, zdewastowana.
