BUDYNEK MIESZKALNY

ul. Rejtana 6

1876/77 r.

Autor: majster murarski Adolf Holtzer. Projekt z 1876 r., budowę ukończono w 1877 r.

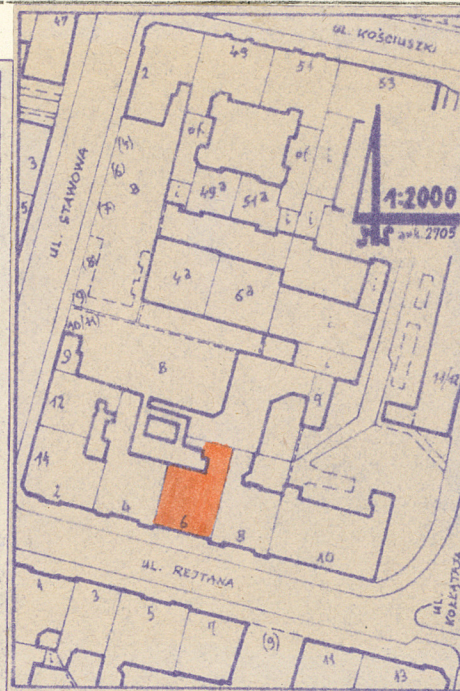
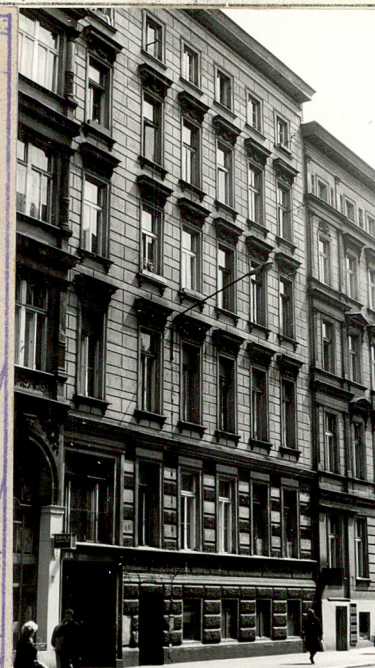
11. Zdjęcia, plan sytuacyjny, rzuty

Budynek mieszkalny, czterokondygnacyjny z poddaszem mieszkalnym, podpiwniczony. Szeregowy w zabudowie zwartej, w N pierzei ulicy Rejtana, ok. 40 m na E od skrzyżowania z ul. Stawową we Wrocławiu.

Elewacje otynkowane tynkami gładkimi. Fasada sześćoosiowa niesymetryczna, boniowana w tynku /w przyziemiu i co druga w parterze z grubą rustyką/. Wszystkie otwory prostokątne w profilowanych opaskach z tynku. Okna I, II i III p. posiadają proste obdasznice postawione na polach ozdobionych dekoracją roślinną /festony/ w tynku. Całość wieńczy silny geison. Elewacje tylne otynkowane gładko, bez ozdób.
