1. Obiekt

BUDYNEK MIESZKALNY

W R O C Ł A W

ul. Rejtana 8

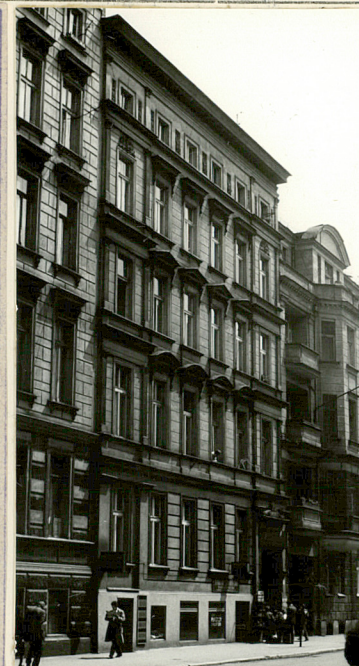
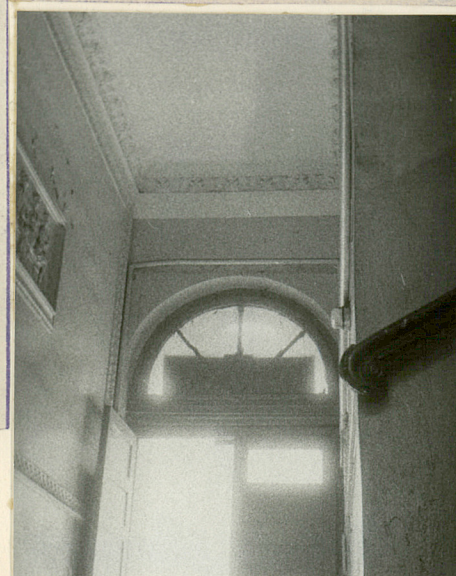
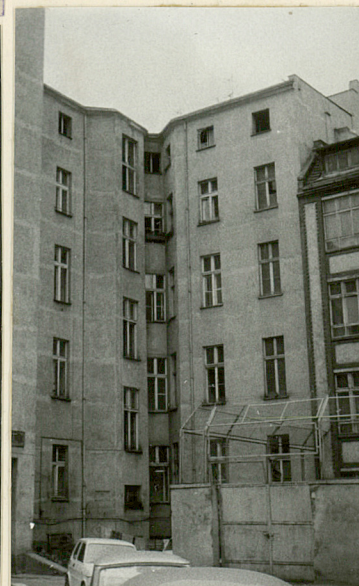
11. Zdjęcia, plan sytuacyjny, rzuty

Elewacje otynkowane tynkami gładkimi. Fasada sześciosiowa, powyżej parteru symetryczna. Całość wystroju w tynku. Z boku przesklepione pełnym łukiem wejście do bramy przejazdowej, od wys. ok. 2 m w profilowanej opasce, w górnej części zakryte blaszanym sztyldem. Fasada powyżej cokołu do poziomu poddasza boniowana w tynku. Wszystkie okna prostokątne, w profilowanych opaskach, parteru - osłania gzyms międzykondygnacyjny, pięter - posiadają proste, łukowe i trójkątne obdasznice. Okna poddasza postawione na gzymsie osłania silny geison. Boczne osie flankują kanelurowane korynckie pilastry niosące obdasznice w postaci odcinków belkowania nakrytych gzymsem. Elewacje tylne otynkowane gładko, bez ozdób.

| Usunięcie metalowego /blaszanego/ szyldu reklamowego, zasłaniającego górną część bramy wejściowej do budynku. | | | |
