KARTA EWIDENCYJNA ZABYTKÓW ARCHITEKTURY I BUDOWNICTWA

DOM DYREKTORÓW w zespole szkół Rzemiosł Budowlanych i Wyższej Szkoły Budowy Maszyn, ob. budynek administracyjno-dydaktyczny Politechniki Wrocławskiej

1902–1904

50-334 WROCŁAW, ul. Rozbrat 7

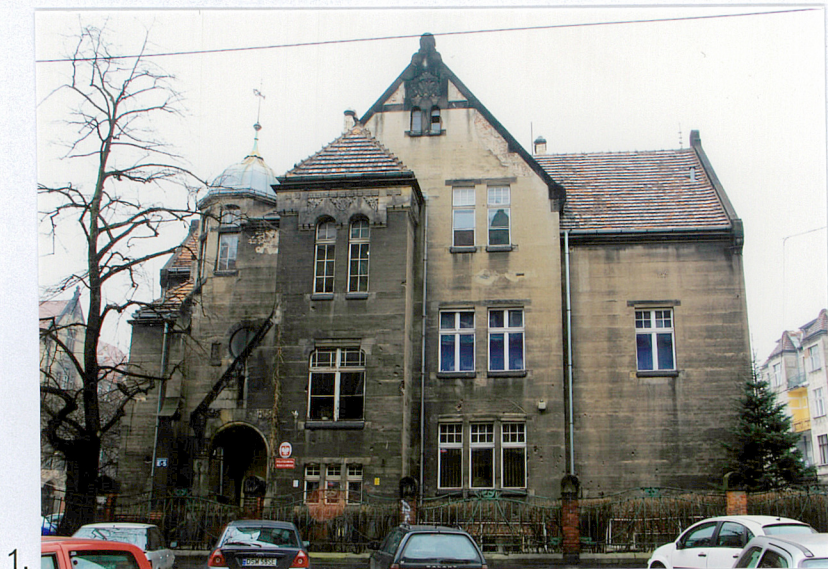
Elewacja zachodnia: frontowa. W jej środkowej części znajduje się ryzalit z wyodrębnioną w jego bryle klatką schodową oraz dodanym gankiem wejściowym. Narożnik północno – zachodni zaakcentowany u podstawy przyporą, a na zwieńczeniu - wieloboczną wieżyczką z cebulastym dachem. Ganek przykryty dachem pulpitowym, jest wsparty w narożu na dekoracyjnym filarze z motywem kwiatu. Okna piwnic zostały powiększone w stosunku do pierwotnych, wykonano nowe kraty i balustrady studzienek, mocno wyeksponowane na tle zabytkowej elewacji.

- 1. Widok elewacji zach.
- 2. Widok elewacji pd.
- 3. Widok elewacji wsch.
- 4. Widok elewacji pn.

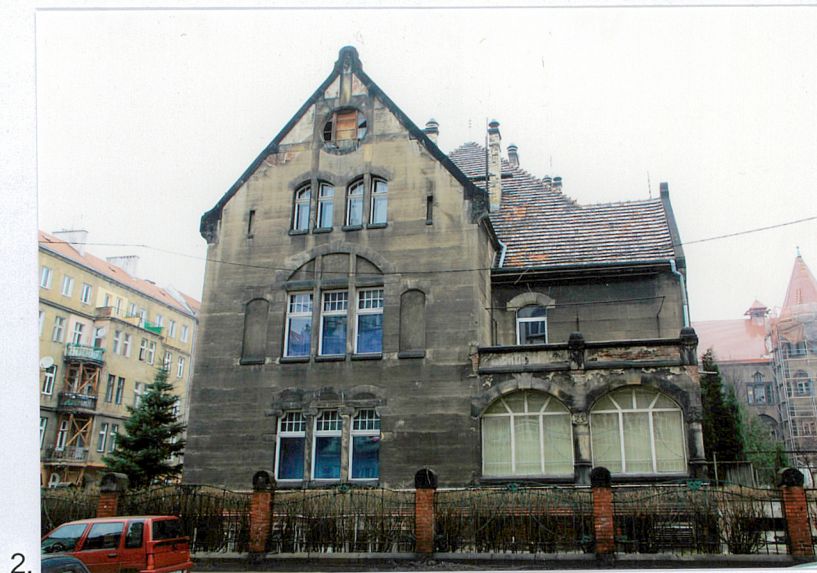
Elewacja południowa: ukształtowana asymetrycznie. Większą jej część stanowi duży ryzalit, w którym pierwotnie znajdowały się salony obu mieszkań, z oknami połączonymi dekoracyjną oprawą wykonaną z kamienia oraz okrągłym oknem w górnej części szczytu. W narożniku południowo – wschodnim, na poziomie parteru, znajduje się dwuprzęsłowa, sklepiona weranda, dziś przeszklona, nad nią balkon. Dwie kamienne kolumny, na których opierają się kamienne, segmentowe arkady, są ozdobione motywem kwiatów ogrodowych. Balkon zacieniała wychylana markiza, po której zachowała się żelazna konstrukcja. Okna piwniczne zostały powiększone, z wtórnie wykonanymi kratami i studzienką.

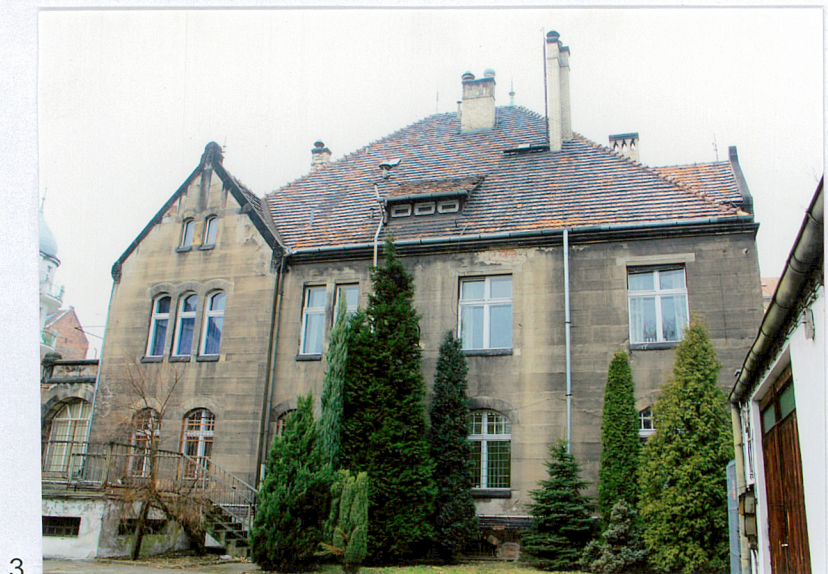
Elewacja wschodnia: szeroka, z wyodrębnionym w południowo-wschodnim narożniku niedużym ryzalitem oraz werandą. Przy werandzie znajduje się współczesna dobudówka ze schodami i tarasem na poziomie parteru. W centralnej części połaci dachowej znajduje się prostokątna lukarna.

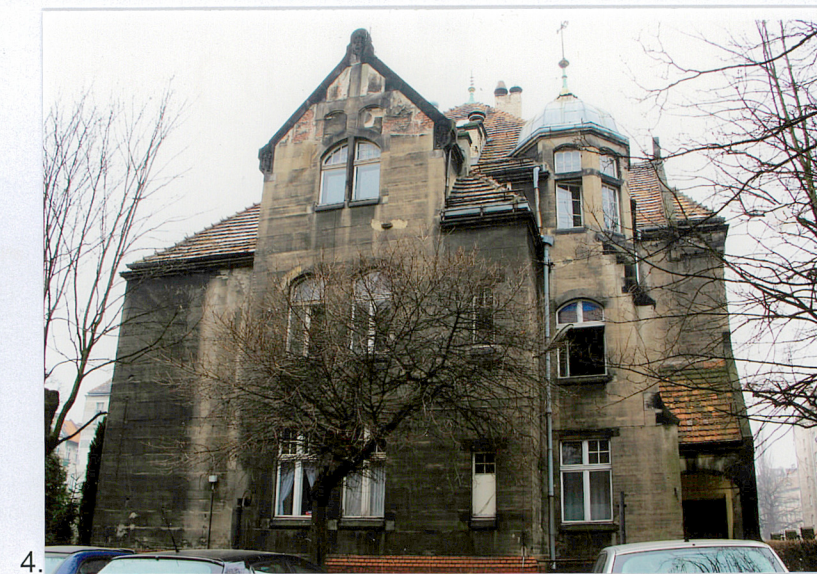
Elewacja północna: najskromniejsza, z nielicznymi oknami. W środkowej części elewacji znajduje się trójkondygnacyjny, asymetryczny ryzalit, w którym pierwotnie znajdowały się: łazienki, służbówki i spiżarnie. W narożniku północno-zachodnim - narożna wieżyczka i ganek wejściowy.

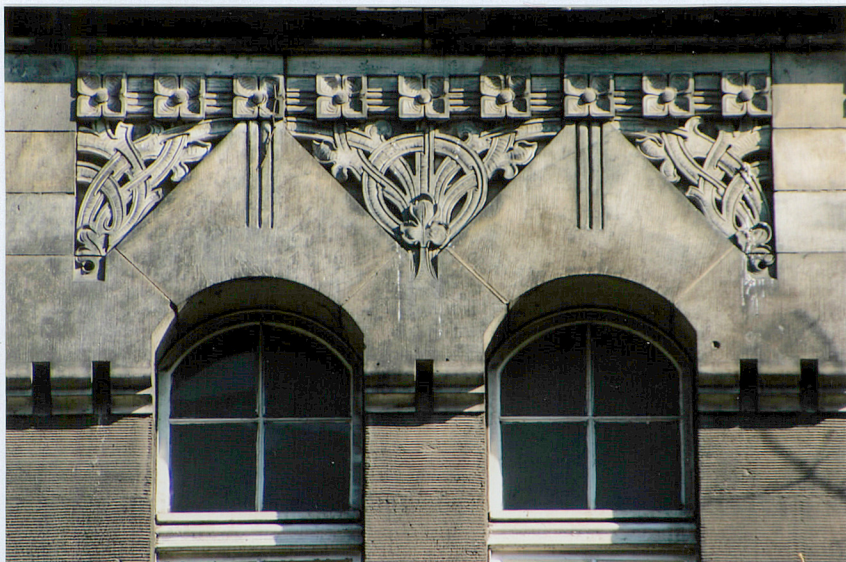
- 5. Dekoracja ryzalitu klatki schodowej od strony zach.
- 6. Detal konstrukcji schodów
- 7. Ganek wejściowy od strony pn.-zach.
- 8. Drzwi dwuskrzydłowe na parterze
- 9. Wnętrze klatki schodowej

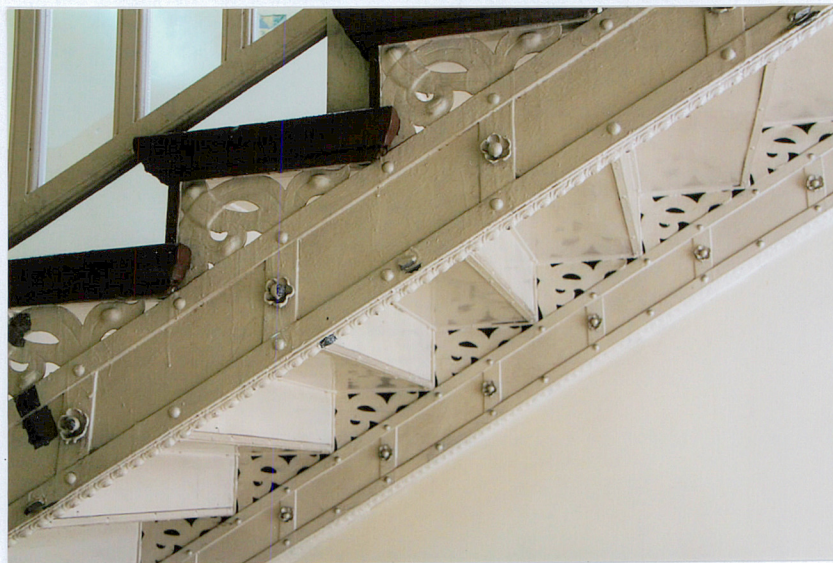
6.

Schody – dwubiegowe, o prostych biegach. Biegi prowadzące na parter i do piwnicy mają stopnie wykonane z granitu, oparte na murze; górne – stopnie drewniane oparte na żelaznych dźwigarach, z dekoracyjnymi podstawkami z kutego żelaza w formie splecionej wici roślinnej. Drewniane balustrady są ozdobione dekoracyjnym słupkiem na poziomie parteru. Spoczniki powyżej poziomu parteru są wyłożone parkietem. Nie zachowały się kamienne schody prowadzące z werandy do ogrodu. Prawdopodobnie około 1980 roku wykonano od strony północnej betonowe schody do piwnicy.

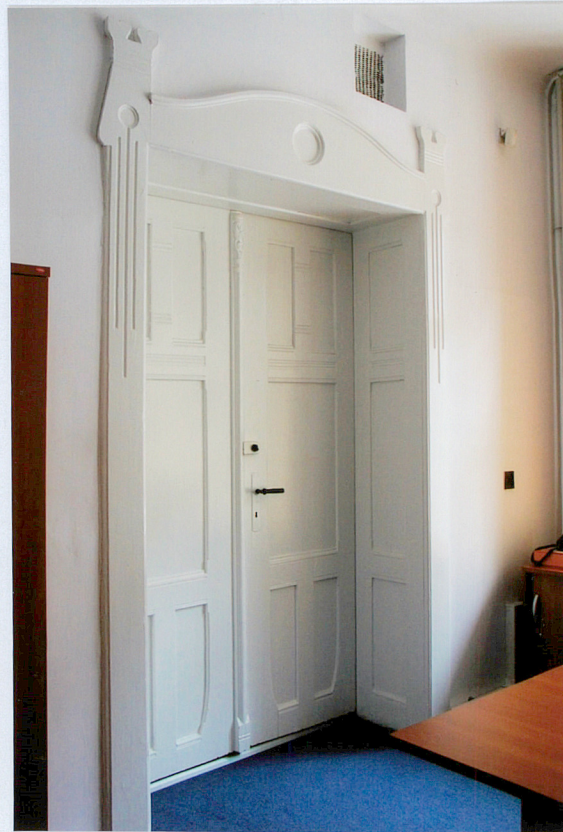
8.

Drzwi wejściowe, dębowe, płycinowe, z poziomymi listwami dekorowanymi wicią roślinną. Drzwi prowadzące z klatki schodowej do pomieszczeń na parterze oraz na piętrze - oszklone, są zamontowane w oszklonej ścianie z sosnowego drewna o konstrukcji krosnowej. Zachowały się prawie wszystkie pierwotne drzwi w dawnych pomieszczeniach mieszkalnych. Są to drzwi wykonane z drewna sosnowego, jednoskrzydłowe (za wyjątkiem dwuskrzydłowych drzwi dawnego salonu), płycinowe, z futryną okładzinową (płycinową), z obustronną, ozdobną opaską. Szyldziki i klamki pierwotnie wykonane z brązu, wymienione w 1916 roku na żelazne (zachowane).

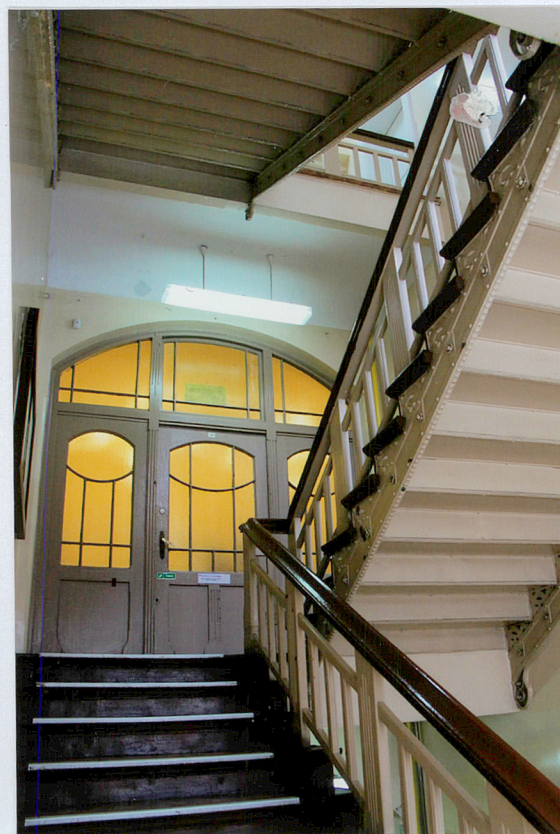
9.

Obie naziemne kondygnacje mają powtarzalny rzut. Na każdej kondygnacji, wokół centralnie umieszczonego holu, urządzono 6 pokoi (4 od strony wschodniej, po jednym od południa i zachodu). Pokoje od południa i zachodu pełniły pierwotnie funkcję salonu i jadalni. Między nimi znajdowały się szerokie, dwuskrzydłowe drzwi. Z salonem mieszkania na parterze była połączona weranda. Od strony północnej znajdowała się kuchnia ze spiżarnią (północno-zachodni narożnik), pokój służącej i łazienka (z wanną, piecem z prysznicem i miską ustępową). Wyposażenie tych pomieszczeń nie zachowało się. Na parterze w miejscu łazienki znajduje się portiernia, a służbówki i spiżarni – toalety. W miejscu łazienki na piętrze powstały toalety. Pokoje pełnią funkcję laboratoriów i sal dydaktycznych (4 sale na parterze i 2 na piętrze w południowo – wschodniej części budynku) oraz pokoi biurowych. Jedynym zachowanym oryginalnym elementem wystroju tych wnętrz jest stolarka drzwiowa i okienna. Wnętrze klatki schodowej ma najlepiej zachowany pierwotny wystrój - schody o bogato zdobionej konstrukcji z kutego żelaza i drewnianych balustradach. Dolna część ścian klatki schodowej na parterze jest wyłożona szaro-białą glazurowaną cegłą.

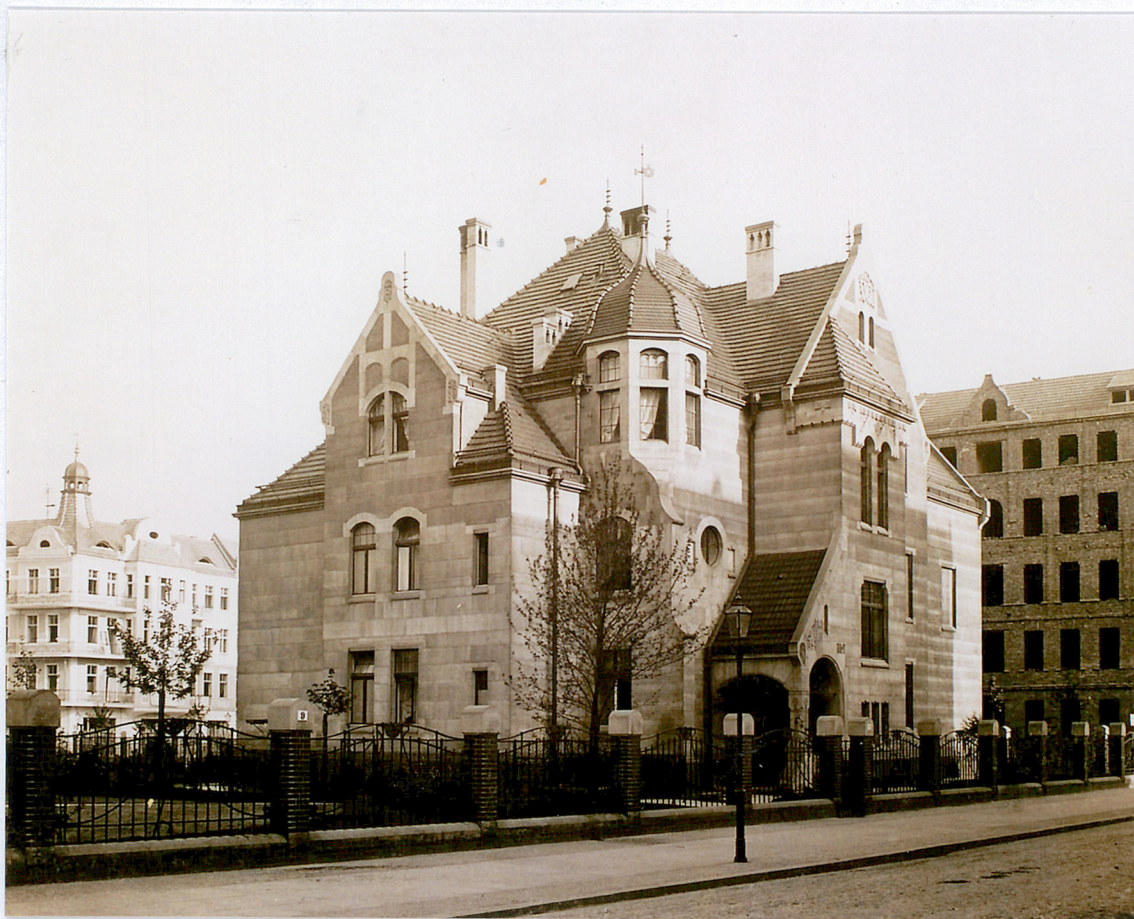
1. Widok budynku od pn.-zach. (BUGZG, sygn. 1164)
2. Widok fragmentu elewacji od strony pd.-zach. (BUGZG, sygn. 1167)
