DOM MIESZKALNY (KAMIENICA) NR 10

1900/1901

W R O C Ł A W

Plac Stanisława Staszica 10

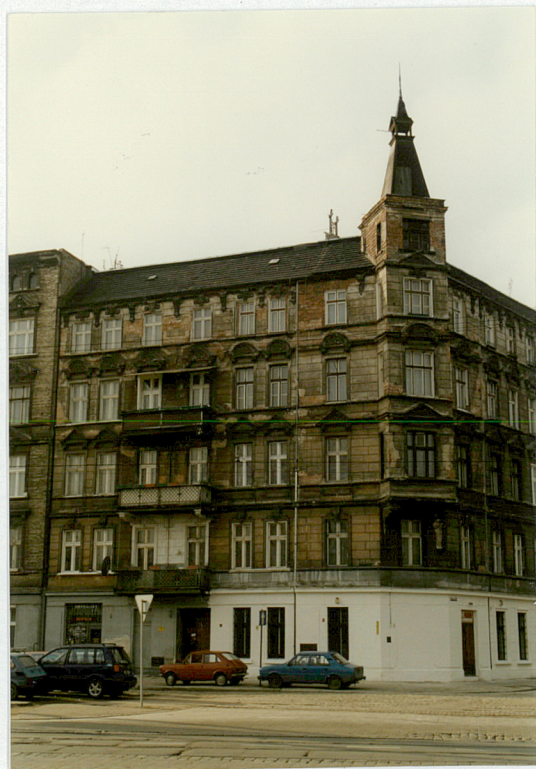
1.

**Elewacje:** Fasada zwrócona w stronę pl. Staszica pięciokondygnacyjna o siedmiu osiach wyznaczonych przez okna i skromnym wejściu na osi czwartej. Pokryta tynkiem, o zarysowanym boniowaniu powyżej parteru. Partie skrajne zostały podkreślone przez nieznaczne wysunięte pseudoryzalit; dwuosiowy (od południa) i jednoosiowy tej samej wielkości (od północy) łączący się z narożem z nadwieszonym erkerem. Oś trzecia i czwarta zostały podkreślone przez nieco szerszy rozstaw okien i nadwieszone w kondygnacji drugiej, trzeciej i czwartej balkony o żeliwnych kratkach. Narożne usytuowanie budowli akcentuje jednoosiowy erker wsparty na potężnych konsolach (zachowała się jedna) ukształtowana na wzór hermy z męską głową przechodzącą w girlandę złożoną z owoców i kwiatów.

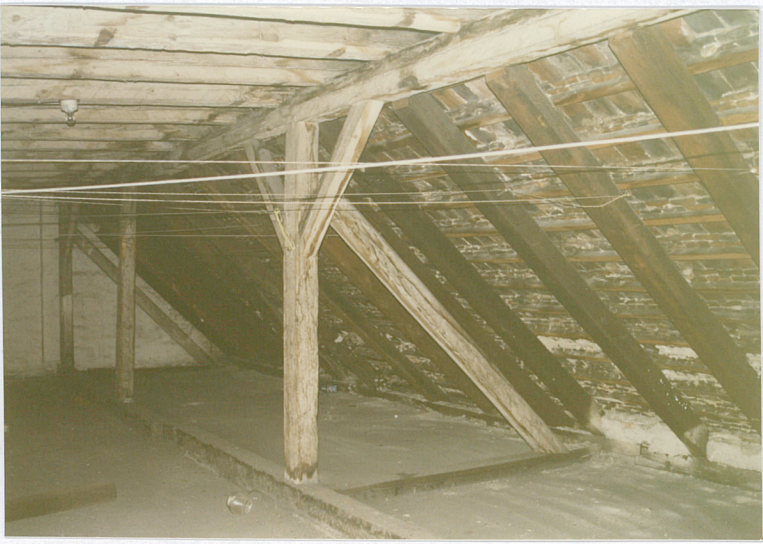
7.

Wieżba dachowa kleszczowo-płatwiowa. Dach typu francuskiego - złożony z dwu połaci dachowych zestawionych pod kątem 45° z nachylnym nieznacznie w kierunku zachodnim dachem pulpitowym, kryty papą na odeskowaniu oraz dachówką ceramiczną karpiówką w układzie podwójnej koronki; dach namiotowy wieżyczki kryty blachą.

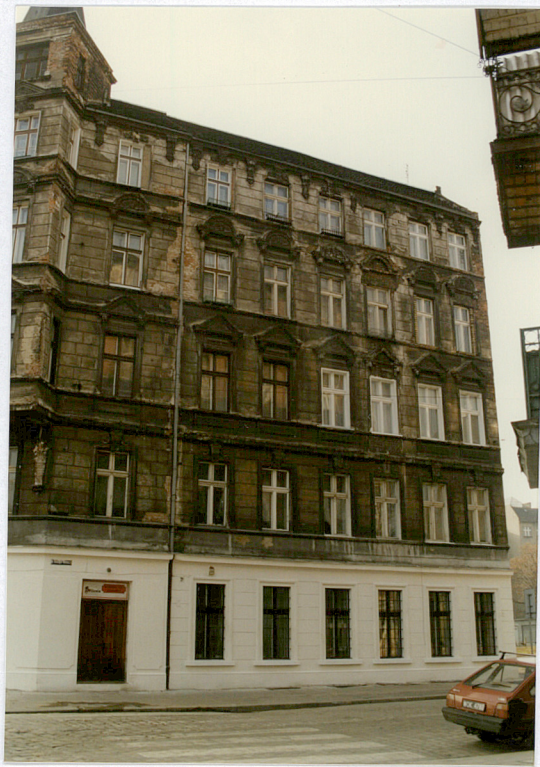
5.

Okna drugiej, trzeciej i czwartej kondygnacji ujęte w prostokątne opaski, które w partii drugiej kondygnacji wzbogacono o umieszczony w centrum kliniec. Elewacja północna zwrócona w stronę ul. Biskupa Tomasza została opracowana w sposób zbliżony do fasady. Pięciokondygnacyjna, siedmioosiowa, z niskim piętrem strychowym ukrytym za połacią dachu, tynkowana, z zarysowanym w tynku na całej wysokości boniowaniem. Partie skrajne zostały podkreślone przez pseudoryzaloty; jednoosiowy (od wschodu) i dwuosiowy (od zachodu). Identycznie jak w fasadzie artykulację poziomą wyznaczają gzymsy podokienne i międzypiętrowe, które przechodzą w ciąg naczółków trójkątnych nad oknami trzeciej kondygnacji i półkolistych nad oknami czwartej kondygnacji. Elewację wieńczy gzyms podokapowy złożony z konsol rozwiązany analogicznie jak w fasadzie.

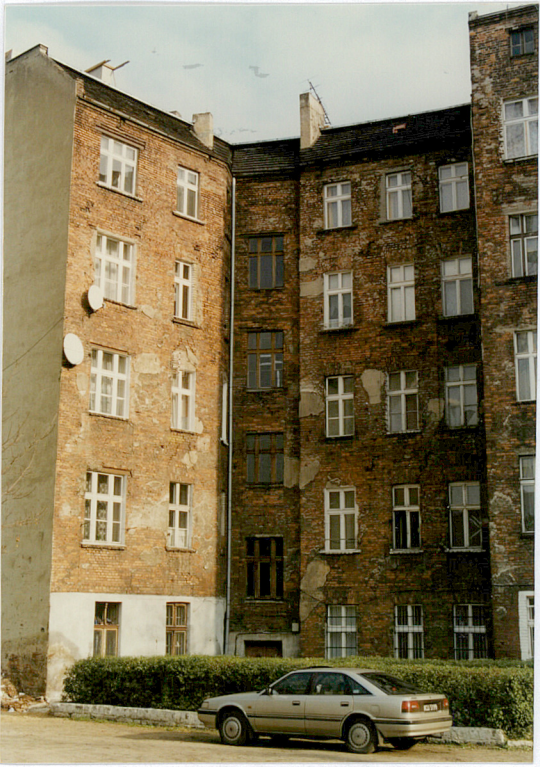
6.

Elewacja tylna (zachodni) przylegała niegdyś do nieistniejącego budynku, gładko tynkowana. Elewacja tylna południowo-wschodnia uformowana w kształcie uskoku złożonego z trzech części; dwuosiowej (okna trójdzielne i dwudzielne), jednoosiowej (okna trójdzielne) z prostokątnym wejściem i trzyosiowej (okna dwudzielne), zestawionych pod rozwartym kątem, tworzy zamknięcie dla niedużego dziedzińca. Niegdyś gładko tynkowana, obecnie pozbawiona w całości tynku.

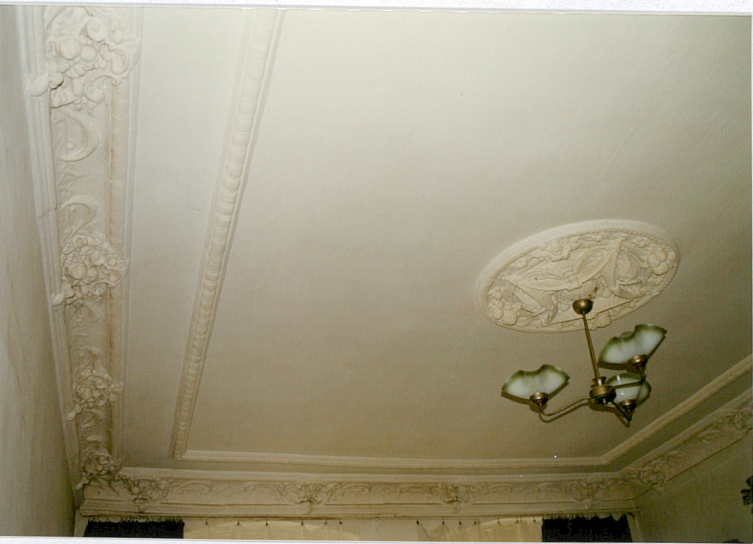
8

Wyposażenie: Dekoracja stropów - sztukaterie gipsowe występują w mieszkaniu nr 5 i nr 7. Drewniane drzwi pełne na klatce schodowej i w mieszkaniach. Budynek posiada instalację wodno-kanalizacyjną, gazową i elektryczną.

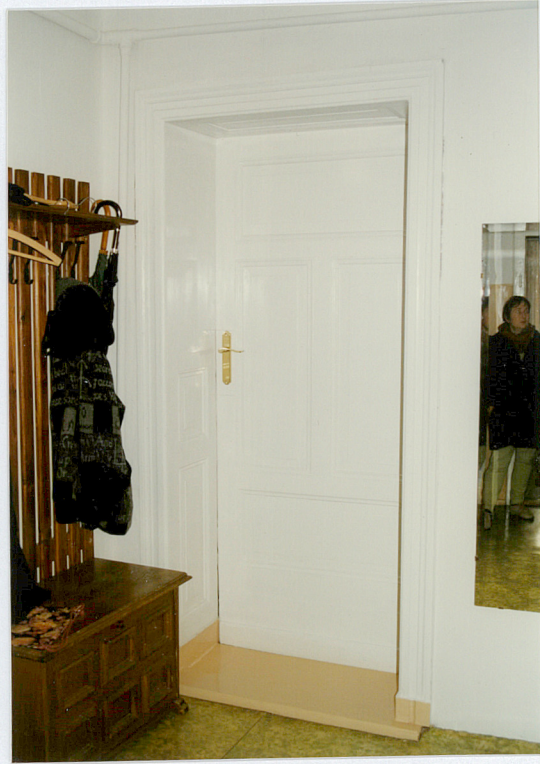
17.

Otwory okienne wszystkich elewacji prostokątne. Okna drewniane: skrzyniowe podwójne (pomieszczenia mieszkalne), pojedyncze. Otwory drzwiowe o wykroju prostokąta. Drzwi jedno i dwuskrzydłowe drewniane - ramowo-płycinowe, pełne i przeszklone; ponadto drzwi drewniane opierzone, płytowe, listwowe.
