1. Obiekt

BUDYNEK MIESZKALNY

ul. Stawowa 2

11 Zdjęcia, plan sytuacyjny, rzuty

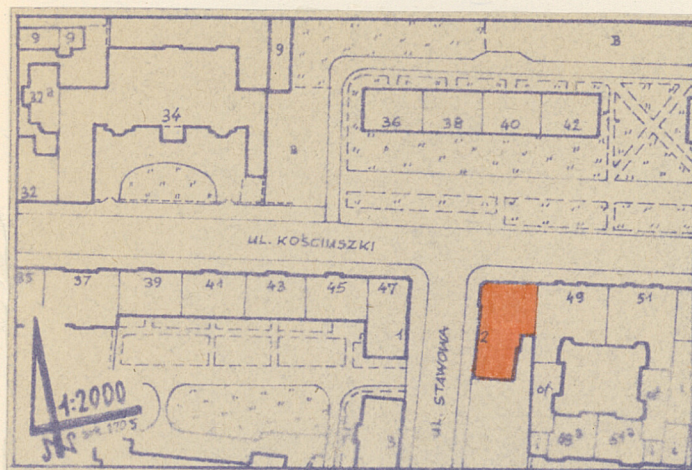
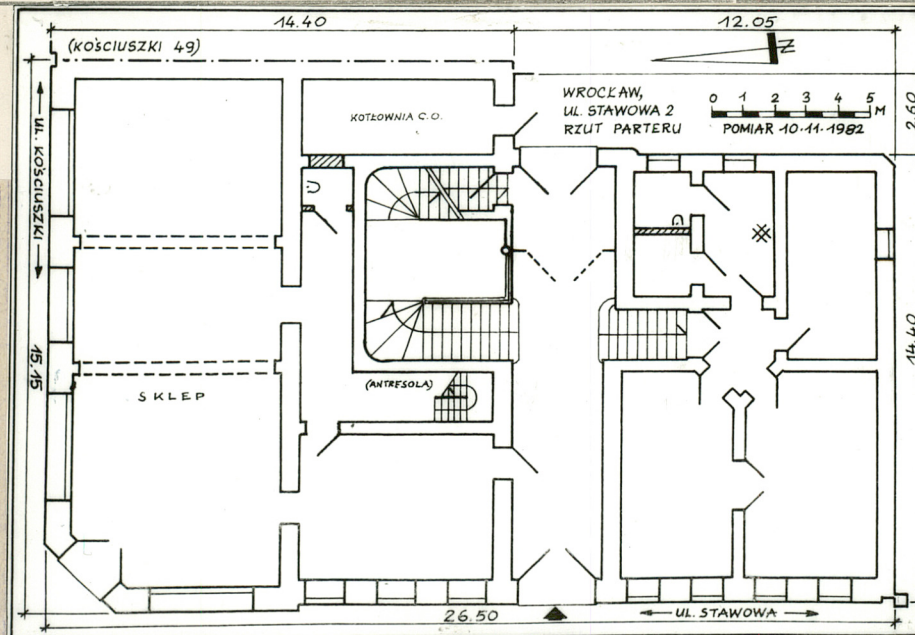
Budynek mieszkalny czterokondygnacyjny z poddaszem częściowo mieszkalnym, podpiwniczony w całości. Narożny w szeregowej zabudowie zwartej, w SE narożniku zbiegu ulic Stawowej i Kościuszki we Wrocławiu.

Rzut zwarty niesymetryczny. Bryła zwarta niesymetryczna. Trójtakt korytarzowy o pięciu osiach wewnątrz zbudowany na narożnej działce prostokątnej, na planie zbliżonym do litery "L". W parterze nie na osi, od ul. Stawowej brama przejazdowa, z niej schody wyrównawcze do jednego mieszkania parteru i drugie do sieni z zabiegową klatką schodową. W narożniku budynku wejście do dużego sklepu z zapleczem.

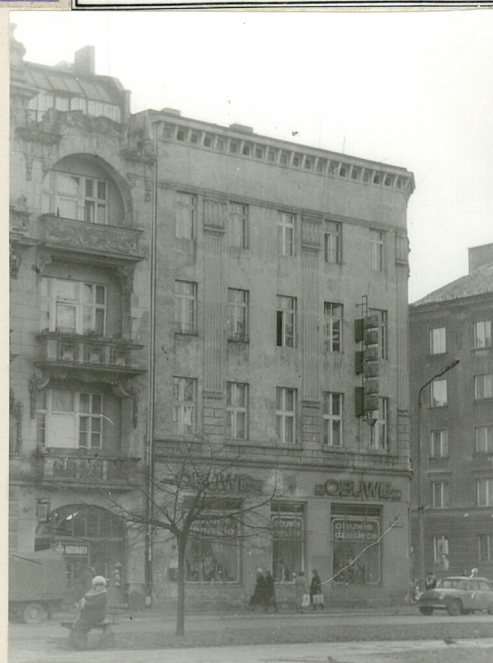
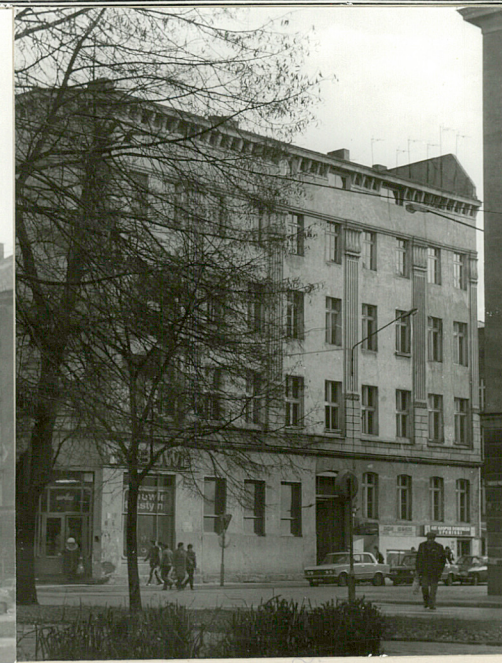
autor zdjęć Zbigniew Łabęcki
data wykonania 8.11.1982
miejsce przechowywania negatywów
Wrocław, Grabiszyńska 164

Elewacje otynkowane. Całość wystroju w tynku. Budynek narożny, posiada dwie fasady: od ul. Kościuszki pięcioosiową symetryczną i od ul. Stawowej dziesięcioosiową niesymetryczną z wejściem do budynku w parterze, powyżej parteru symetryczną, połączone jednoosiowym zfazowaniem narożnika z wejściem do sklepu w parterze. Obie fasady posiadają identyczny wystrój. Parter gładko otynkowany nakrywa silny gzyms na którym spoczywa poziomy pas boniowany w tynku nakryty gzymsem podokiennym I p. przerwany co dwie osie boniowaniem przechodzącym w cokoły boniowane szerokich kanelurowanych pilastrów ze staroegipskimi palmowymi głowicami podpierającymi przez wąski gzyms nadwieszoną gładką płytę kondygnacji poddasza. Całość nakrywa silny gzyms podparty gładkimi ukośnymi wspornikami pomiędzy którymi mieszczą się okienka poddasza. Wszystkie otwory prostokątne, jedynie wejście do budynku i cztery okna parteru obok bramy są przesklepione odcinkowo. Dwie osie okien przy narożniku w fasadzie od ul. Stawowej lekko zryzalitowane. Elewacje tylne i boczna /od S/ odsłonięta po wyburzeniu budynku sąsiedniego, otynkowane gładko, bez ozdób.
