DOM HANDLOWY

1907 r.

WROCLAW

ul. Rуска 11-12

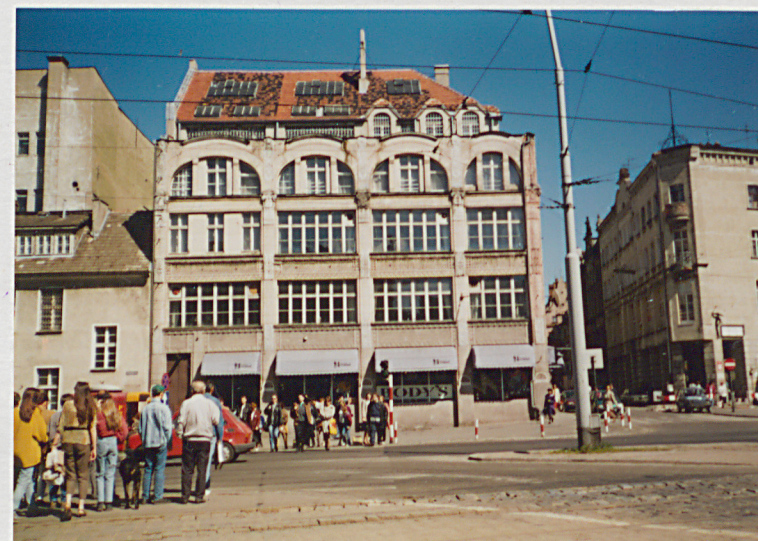
1. Widok na budynek od południowego zachodu.
2. Usytuowanie obiektu w pierzei przy ul. Ruskiej.
3. Elewacja główna.
4. Elewacja boczna - południowa.
5. Partia centralna elewacji głównej, w trzeciej kondygnacji widoczne personifikacje 4 gałęzi przemysłu.

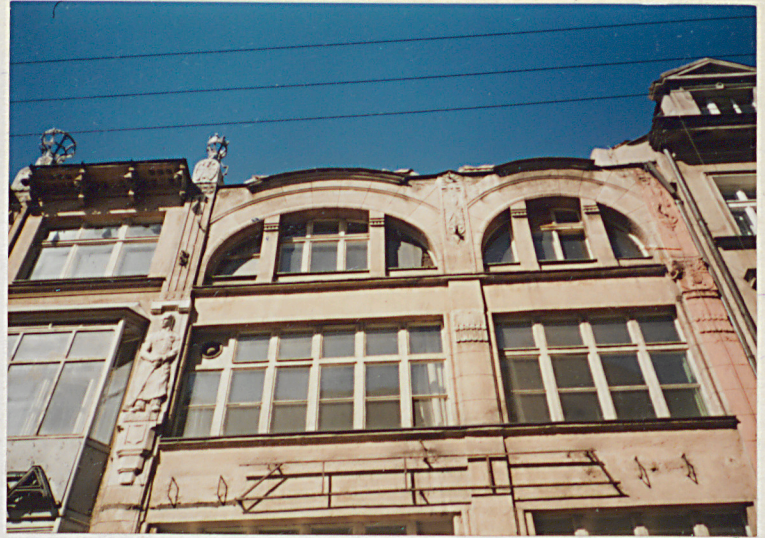
6. Partia boczna elewacji głównej.
7. Szyb windy i balustrada głównej klatki schodowej.
8. Ozdobny kosz stalowy w zwieńczeniu fasady.
9. Portal gł. od strony ul. Ruskiej.

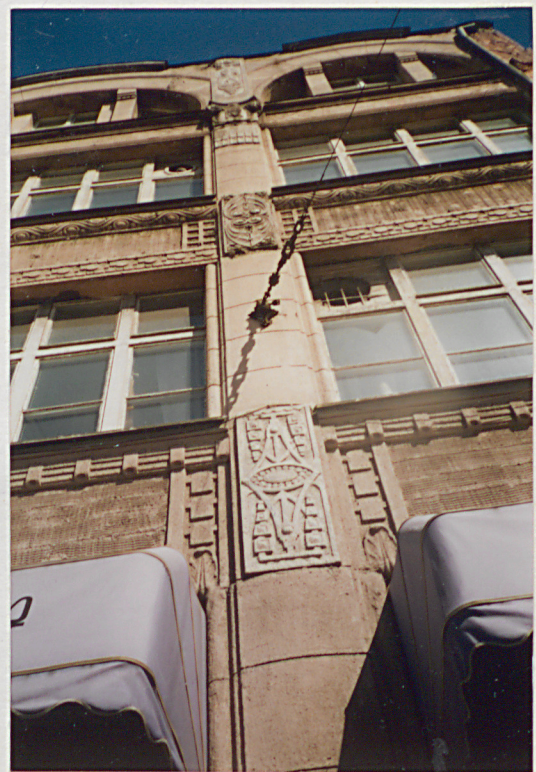
Elewacja południowa - główna: 6-kondygnacyjna i 7-osiova. Osie nierównej szerokości - 3 środkowe węższe od pozostałych skrajnych, akcentowanych arkadowo. Ponadto w pionie elewacja jest dwustopniowa. Główna jej część jest 4-kondygnacyjna, natomiast 5. i 6. kondygnacja wtopione w wysoki dach i cofnięte wglęb, tak że poprzedza je wąski taras, biegnący nad gzymsem koronującym. Osie fasady tworzą wielkie przeszklone płaszczyzny okienne, zamknięte arkadowo. Powyżej masywny tympanon na 2 konsolkach z datą "1907" i numerami posesji "11" i "12". Ponadto poprzez 2. i 3. kondygnację biegną 3 płaskie trójboczne wykusze nakryte blaszanymi daszkami. Na wysokości 3. kondygnacji wykusze te flankują ustawione na konsolkach przy poszczególnych filarach 4 figury alegoryczne wyrażające apoteozę pracy ludzkiej. Od lewej strony - mężczyzna z górniczą lampą, kobieta z kądzielą w ręce, kobieta z sierpem i snopkiem zboża, mężczyzna w długim fartuchu i z młotem. Przesła te ponad 4. kondygnacją akcentowane są stalowymi kwiatonami ustawionymi na ozdobnych postumentach wieńczących filary międzyokienne. Między nimi gzyms w formie nadwieszzonego daszka, ozdobionego zwisającymi latarniami. Filary dwu par przęseł skrajnych zdobi płaski motyw geometryczny, powtarzający się na każdej kondygnacji, w miejscu skrzyżowania z pasem podokiennym. Na wysokości 4. kondygnacji łukowe okna tworzą podwójne arkadowanie. Okna 5. kondygnacji, cofniętej wglęb, w formie lukarn nakrytych 3-spadowymi daszkami.

10. Elewacja południowa, dekoracja filarów międzyokiennych.
- 11-14. Elewacja zachodnia od strony dziedzińca wewnętrznego.
15. Widok z okna piątej kondygnacji na taras.

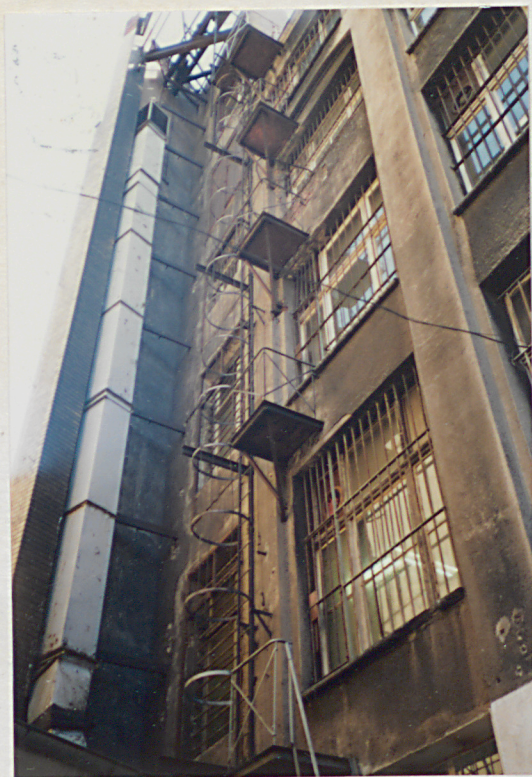
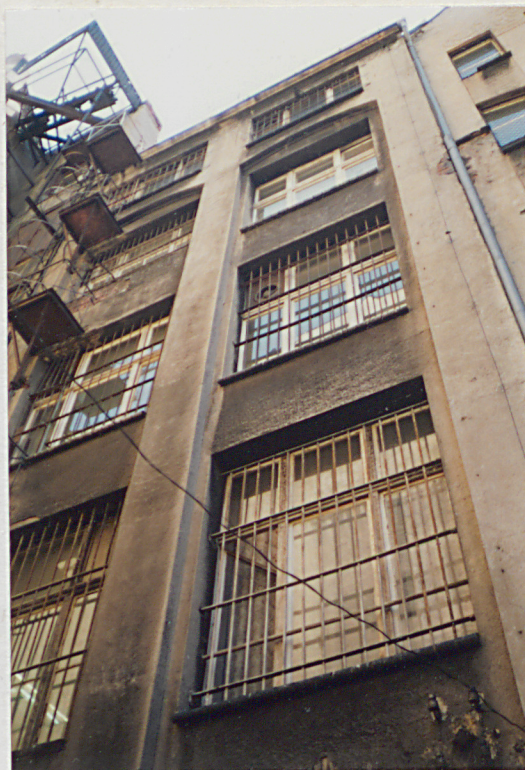
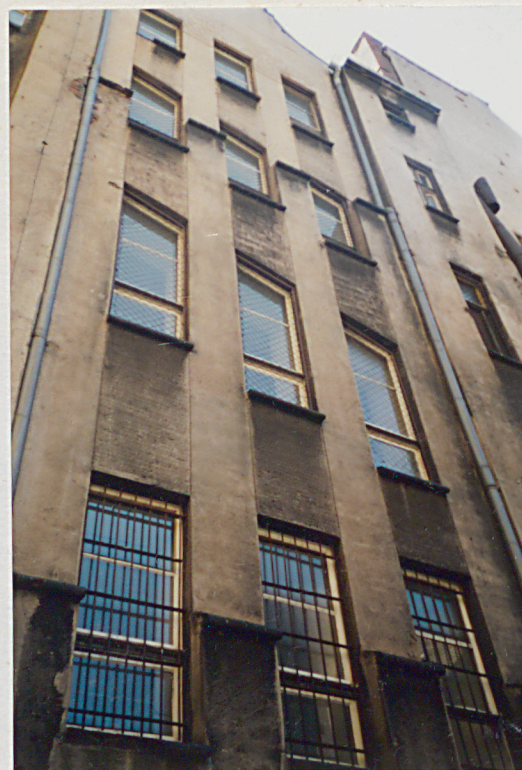
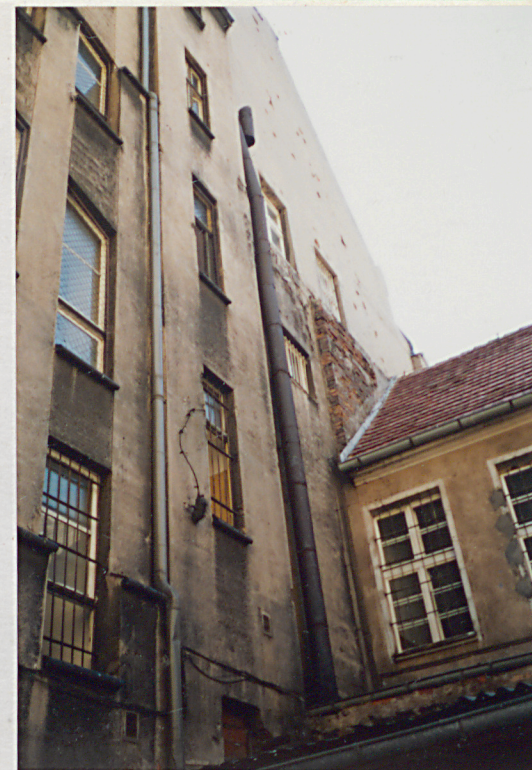
Elewacja zachodnia: 4-osiova i 6-kondygnacyjna, powtarza formę fasady. Osie - przesła tworzą wielkie okna wypełniające przestrzeń między poszczególnymi filarami. Okna 4. kondygnacji zamknięte łukowo tworzą rodzaj arkadowania. Filary zdobione podobnie jak w elewacji południowej. Płaszczyzny podokienne 2. i 3. kondygnacji zdobione obrzeżnym ornamentem ze stylizowanych liści.

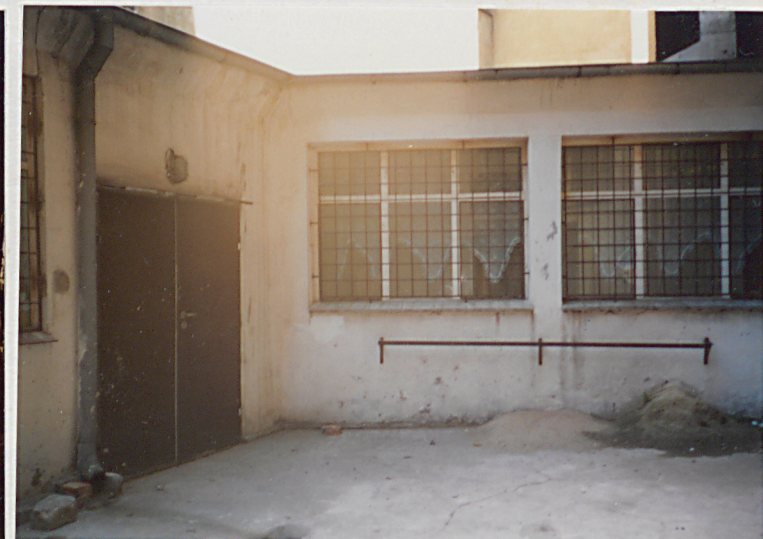
16. Oficynka północno zachodnia od strony dziedzińca wewnętrznego.
17. Wejście do sieni przelotowej od strony dziedzińca.
18. Piwnica.
19. Dekoracja stiukowa w sieni.

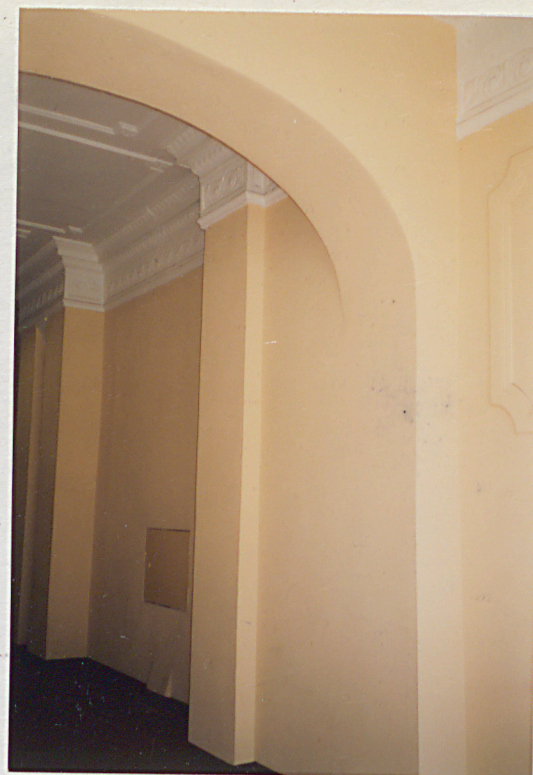
19.

Wejście do budynku na osi elewacji południowej - do sieni przelotowej, która jest jedynym wnętrzem z elementami dekoracji. Podzielona jest na 4 przeszła nierównej wielkości przysściennymi filarami. Pod sufitem obiega ją szeroki pas dekoracji ornamentalnej, przechodzący profilowanym gzymsem na poszczególne kwartały sufitu. W 1. przeszle od wejścia na suficie wielka rozeta. W posadzce fragment dwubarwnych płytek terakotowych. Na klatce schodowej stalowa balustrada o prostym geometrycznym motywie dekoracyjnym łączy się z podobnymi formami szybu windy. Pozostałe wnętrza całkowicie pozbawione dekoracji - tworzą ją wielofilarowe hale o zaznaczonych belkach stropowych.

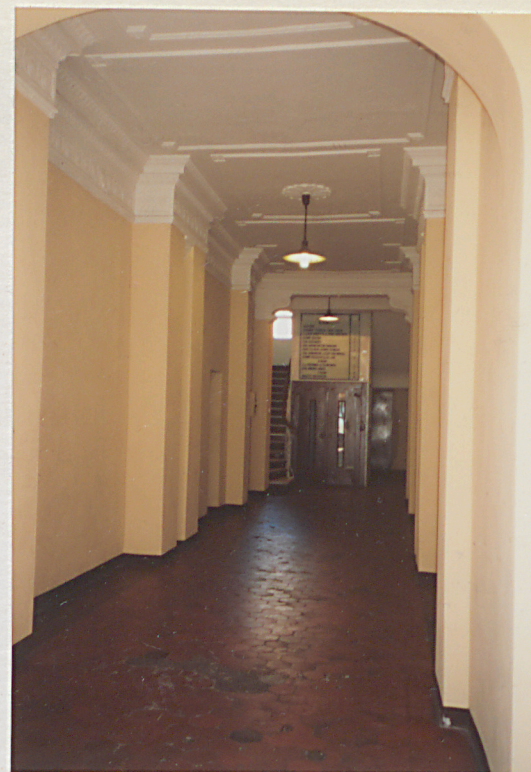
20. Widok na sienć przelotową od strony wejścia głównego.
21. Pomieszczenie piątej kondygnacji od strony południowej.
22. Hala produkcyjna na piątym piętrze.

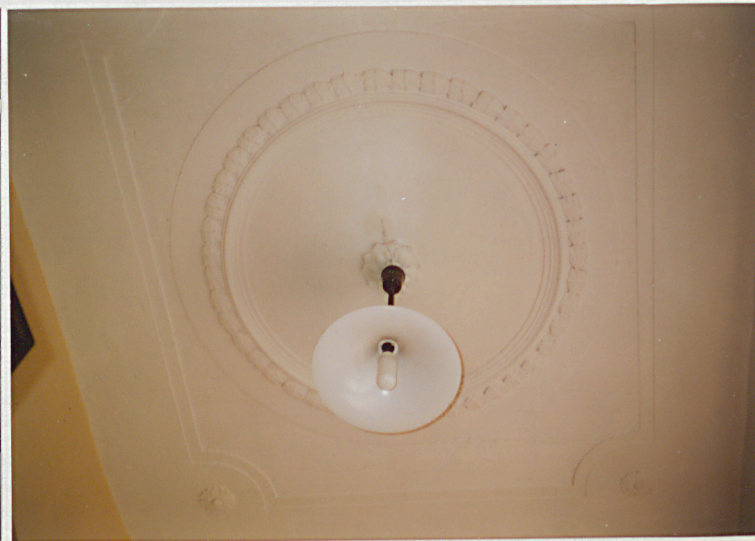
23. Rozeta stiukowa w sieni.
