OŚRODEK DOKUMENTACJI
ZABYTEKÓW W WARSZAWIE
KARTA EWIDENCYJNA ZABYTEKÓW
ARCHITEKTURY I BUDOWNICTWA

KAMIENICA Z RELIKTAMI KOŚCIOŁA P.W. ŚW. AGNIESZKI

1282, 1 poł. XIV,
przeb. 1819,
oficyna 1899

ul. Szewska 47

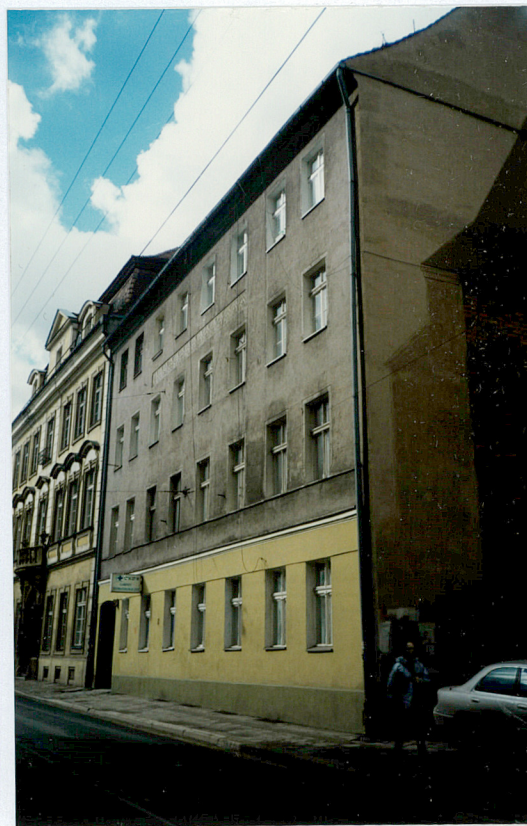
1. Widok na kamienicę od strony kościoła.
 2. Widok na fasadę.
 3. Fasada od północy.
 4. Fasada fryz - palmetowy.
 5. Fragment elewacji tylnej.
 6. Brama przejazdowa od zachodu.

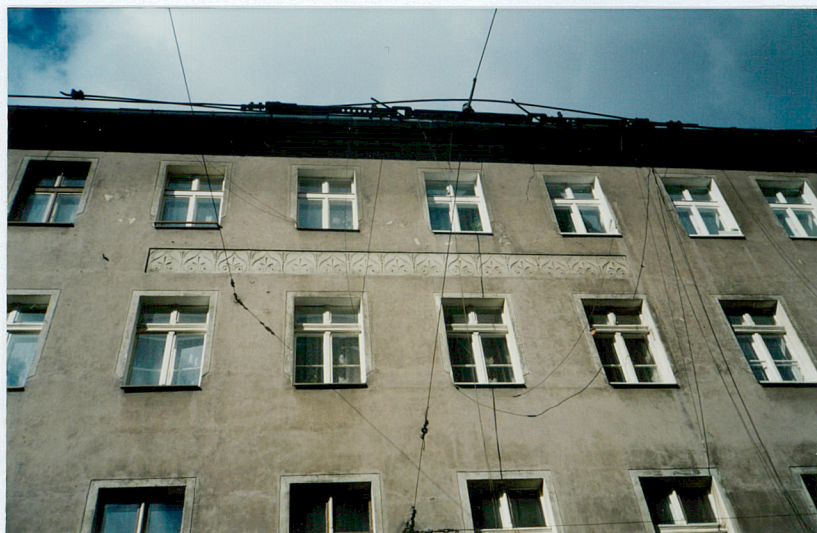
4.

Elewacja wschodnia - główna: 8 osiowa i 4-kondygnacyjna, parter wydzielony gzymsem kordonowym. W pierwszej osi skrajnej szeroki otwór bramny zamknięty u góry odcinkowo, otwory okienne prostokątne. Okna parteru bez opasek, stolarka 4-dzielna z ozdobną snyderką. Okna wyższych kondygnacji posiadają wąskie opaski w tynku, obejmują one otwór od góry i z obu boków urywając się skośnie nad parapetem. Poniżej okien ostatniej kondygnacji na osi od 3 do 6 - fryz palmetowy w tynku.

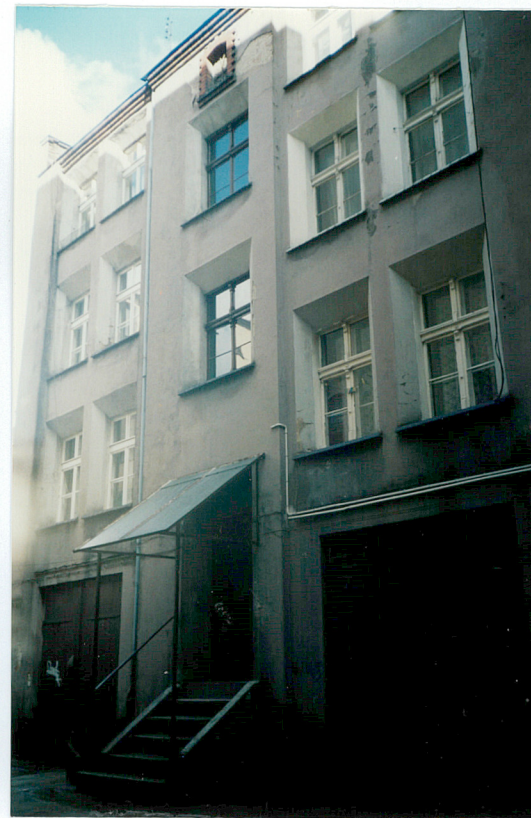
Elewacja zachodnia oficyny (szczytowa) - jest uformowana uskokowo. Część od północy zawiera odsłonięty ceglany gotycki watek muru, jak w elewacji poprzedniej, oraz narożną uskokową płn.-zach. przyporę. Partia południowa elewacji cofnięta w głąb, tynkowana, ślepa. W przyziemiu zaznaczony do wysokości 0,80 m przebieg muru nawy kościoła, z narożną, płd.-zach. przyporą.

7. Wnętrze bramy przejazdowej.
 8. Elewacja zach. kamienicy i oficyna.
 9. Elewacja zach. oficyny.
 10. Wejście główne do oficyny.
 11. Garaż w oficynie.
 12. Stolarka okienna w kamienicy od frontu.

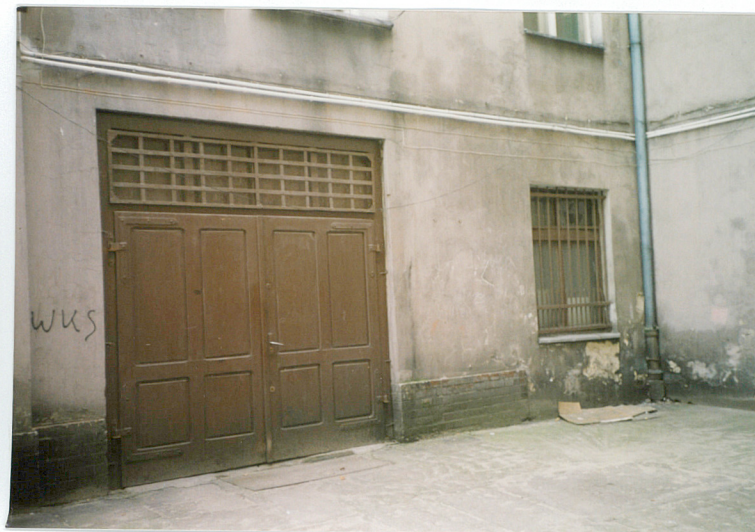
11.

Oficina posiada osobne wejście od podwórza, w elewacji południowej, usytuowane na osi. W przyziemiu znajdują się, umieszczone symetrycznie, po obu bokach wejścia dwa garaże nakryte sklepieniem Kleina na stalowych podciągach. Zamykają je dwuskrzydłowe wrota: garaż zachodni - wrota z desek, garaż wschodni - wrota płycinowe, z okratowanym naświetlem. Pomieszczenie tylne (skład opału) także nakryte sklepieniem Kleina. Piwnice pod budynkiem sklepione analogicznie. Schody główne dwubiegowe, o podestach także na sklepieniu Kleina, na parterze bieg drewniany, powyżej na stalowych szynach, o ażurowych podstopnicach i drewnianych stopniach. Na wyższych kondygnacjach znajdują się po 2 mieszkania lokatorskie składające się z dwu pokoi i kuchni. Wnętrze pozbawione dekoracji, w czterech oknach zachowana zabytkowa stolarka ze snycerką. Drzwi wejściowe płycinowe, przeszklone.

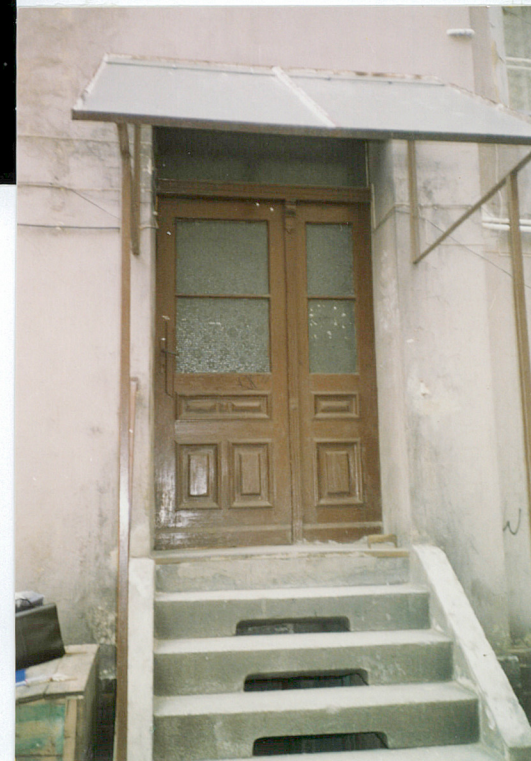
10.

Elewacja południowa oficyny - 4-kondygnacyjna i 5-osiowa, symetryczna. Wejście w płytkim ryzalicie na osi, dostępne po sześciu stopniach i osłonięte prostą stalową wiatą. Po jego bokach, w przyziemiu 2-skrzydłowe wrota do garaży. Wszystkie okna prostokątne, umieszczone w głębokich rozglifieniach, bez opasek. Okna od wschodu i okna klatki schodowej zawierają ozdobną stolarkę. Pod okapem na osi - wnęka w ceglany obramieniu i ze stalowym krzyżem w środku. Oś skrajna we wschodnim narożu należy do kamienicy frontowej.

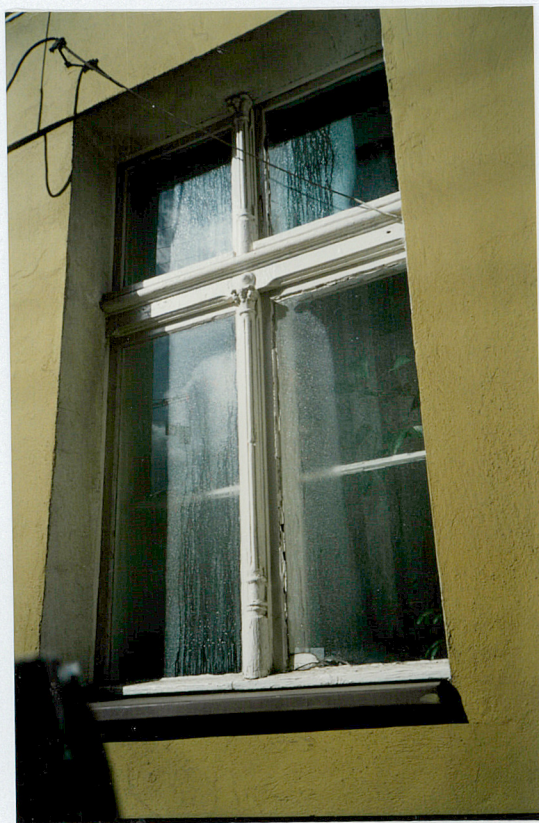
12.

Na wyższych kondygnacjach po 2 mieszkania o układzie analogicznym do parteru. Wszystkie pomieszczenia pozbawione dekoracji, posiadają zachowaną częściowo stolarkę okienną ozdobioną snycerką w formie kolumnienki (słupek) i nacięć na ślepieniu. Wejście do piwnicy znajduje się pod schodami. Wnętrze wykonane w cegle, sklepienia kolebkowe i żaglaste na półkolistych gurtach - o małej strzałce, podzielone na komórki lokatorskie.

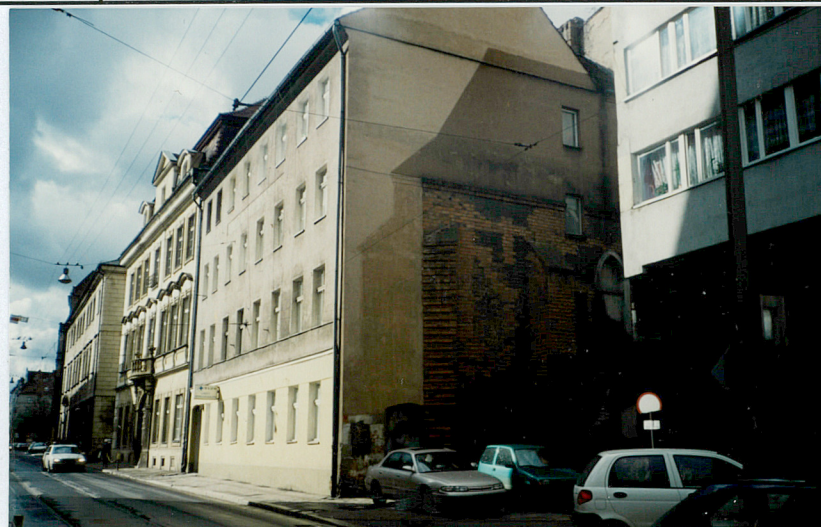
Elewacja północna - to ściana nośna kamienicy, odsłonięta po wyburzeniu sąsiednich domów. Na ścianie tej uwidoczniono spod tynku ceglany watek muru dawnego kościoła gotyckiego, który w XIX w. uległ przebudowie na dom mieszkalny. Ściana budynku frontowego zawiera zarysowaną rowkiem w tynku i wydobytą ciemniejszym kolorem sylwetę dawnego prezbiterium, z przyporami i „cieniem” dachu. Przypory zostały odtworzone na dawnych fundamentach. Obok uskokowej przypory, w połowie długości dawnego prezbiterium, na wysokości 1. piętra widoczna jest ostrołukowa wnęka okienna, pod nią fragment wnęki odcinkowej, obie tynkowane.

13. Ściana półn. kamienicy z fragmentem ściany prezbiterium dawnego kościoła i z „cieniem” jego sylwety.

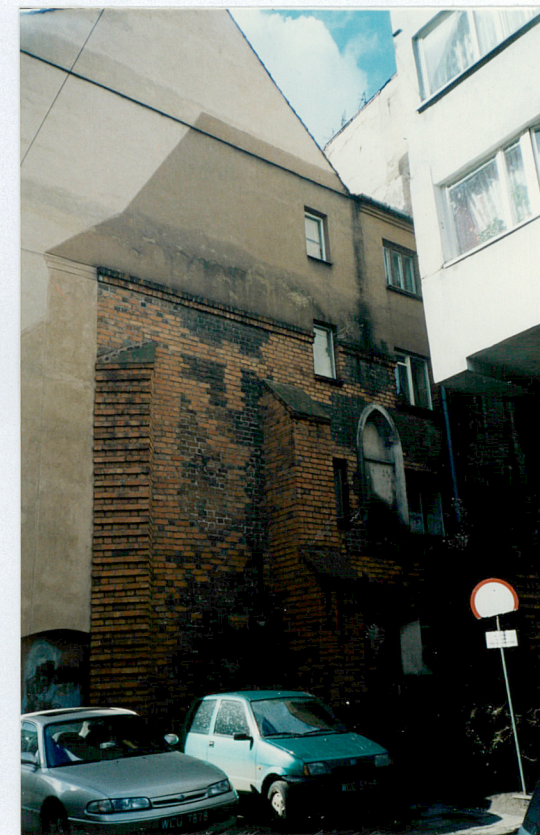
Po obu stronach wnęki okiennej znajdują się współcześnie wybite prostokątne okna do mieszkań. Na ścianie północnej przylegającej oficyny odsłonięto ceglany watek północnej ściany nawy kościoła, uwidoczniiony do wysokości gzymsu wieńczącego. Ponad nim widnieje gładka tynkowana ściana XIX - wiecznej oficyny. Przy ścianie odtworzono 3 przypory, między którymi ostrołukowe wnęki dawnych okien kościoła; we wnęce wschodniej wybito 2 okna. Poniżej, nieco z boku widoczna ostrołukowa wnęka po zamurowanych drzwiach.

14. Ściana j.w.
15. Ściana półn. oficyny, z odkrytym fragmentem ściany nawy d. kościoła.
16. Ściana półn. - kamienicy i oficyny, z zachowanymi fragmentami muru półn. kościoła i z zrekonstruowanymi przyporami.
17. Widok na ścianę północną z ulicy Szewskiej.
18. Północno-zachodnia przypora nawy.
19. Lico przypory (widoczna cegła gotycka), oblicowana współcześnie.
20. Zachowany fragment zach. ściany kościoła, uwidoczniiony w ścianie szczytowej oficyny.
21. Zaznaczony w gruncie przebieg południowo-zachodniego narożnika nawy dawnego kościoła.
22. Sklepienie piwnicy pod kamienicą frontową.
23. Sklepienie j.w.
24. Fragment więźby dachowej.
25. Klatka schodowa w kamienicy.
26. Klatka schodowa w oficynie.
27. Fragment korytarza na parterze kamienicy.
28. Schody na strychu.

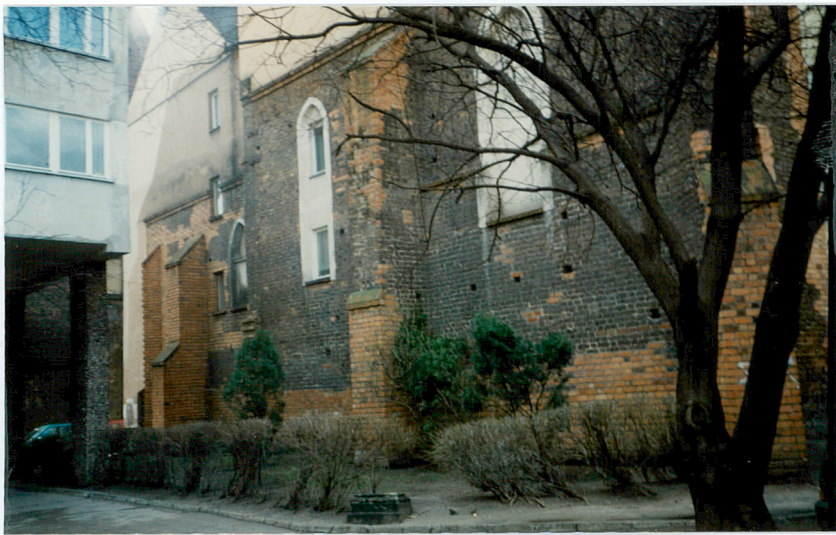
16.

Obiekt w zabudowie zwartej, obecnie ściana północna odsłonięta. Wzniesiony w pierzei ulicy o wyrównanej linii zabudowy. Od zachodu małe wewnętrzne podwórze. Dach dwuspadowy (front) i pulpitowy (oficyna). Obie części czterokondygnacyjne, w całości podpiwniczone. Elewacje gładkie, bez dekoracji. Elewacja północna, odsłonięta przez wyburzenie w latach 60 po II wojnie, zawiera na powierzchni odsłonięty watek ceglanego muru dawnego kościoła gotyckiego. Tutaj, jak i przy zachodniej elewacji oficyny zrekonstruowano gotyckie przypory, uczytelniając w ten sposób zarys jego pierwotnej bryły.
