1. Obiekt zabytkowy

dom

Rynek 3

Wrocław

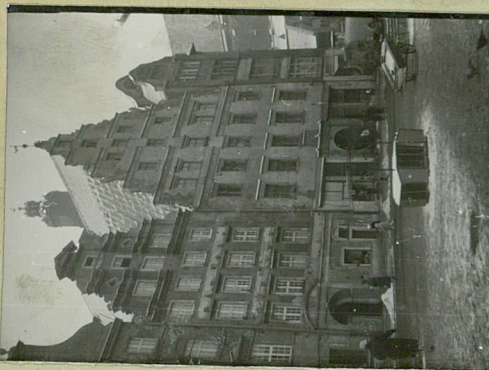
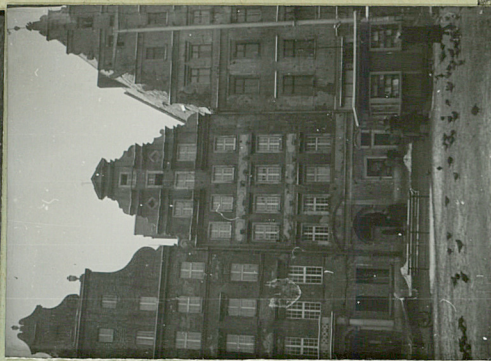
1. Szkic sytuacyjny, plan schematyczny, uwagi opisowe, fotografia

Dom pochodzący z końca XVI w. Stan parteru charakt. dla bloku. Słotopadło do frontu ścianą dwiema us. 2 połowy. Lewa część par-
teru to dwupiętrowa ściana o sklepieniach kolebkowych z lunetami.
Na prawo od niej dwupiętrowy skłep.

Portał renesansowy. W górnym świetle drzwi było Kute Krato - obecnie nie-
istniejąca. Z niej prowadzi klatka schodowa. Wyprawa renesansowa ściana. Wad-
niemi gzymsy pociągły lustra tyklowe. Lizeny pochodziące z prz. I. i II. p. a także
blendy pod oknami I. p. z końca XVIII w.

Gzymsy pręgi w środku w związku z istnieniem dachu towarowego.
