DOM MIESZKALNY

1952 - 1955

WROCŁAW

Rynek 17  
50-101 Wrocław

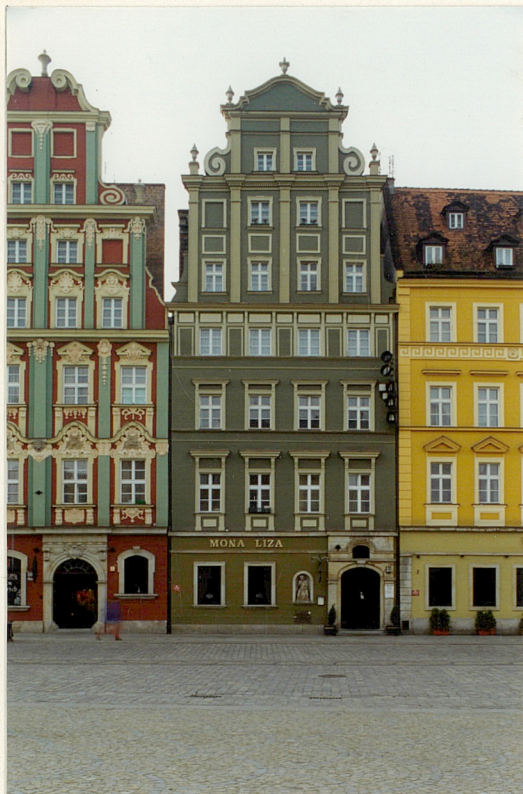
1.

ELEWACJE: elewacja frontowa północna: gładko otynkowana, szczytowa, na niskim cokole, czterokondygnacyjna, czteroosiowa, z trzykondygnacyjnym szczytem. Na pierwszej kondygnacji w dwóch lewych osiach prostokątne otwory okienne w prostych opaskach. W trzeciej osi zakończona półkoliście nisza z pełnoplastycznym, przedstawieniem Bachusa siedzącego na beczce z winogronami w jednej i czarką w drugiej dłoni. W skrajnej prawej osi szeroki, prostokątny otwór wejściowy, zamknięty spłaszczonym łukiem, w prostokątnym, kamiennym portalu. Po bokach otworu płaskie pilastry, zakończone impostami, powyżej spłaszczona arkada z konsolowym zwornikiem pośrodku otworu wejściowego. Powyżej zwornika gzyms na szerokości całego portalu, nad nim pośrodku otwór nadświetla: prostokątny, niski, zamknięty spłaszczonym łukiem. Po jego bokach gzyms wygięty łukowo powyżej otworu. Całość portalu wieńczy gzyms przechodzący w gzyms między pierwszą i drugą kondygnacją, na szerokości całej elewacji. Również niższy gzyms w połowie nadświetla przedłużony na całą elewację. Na

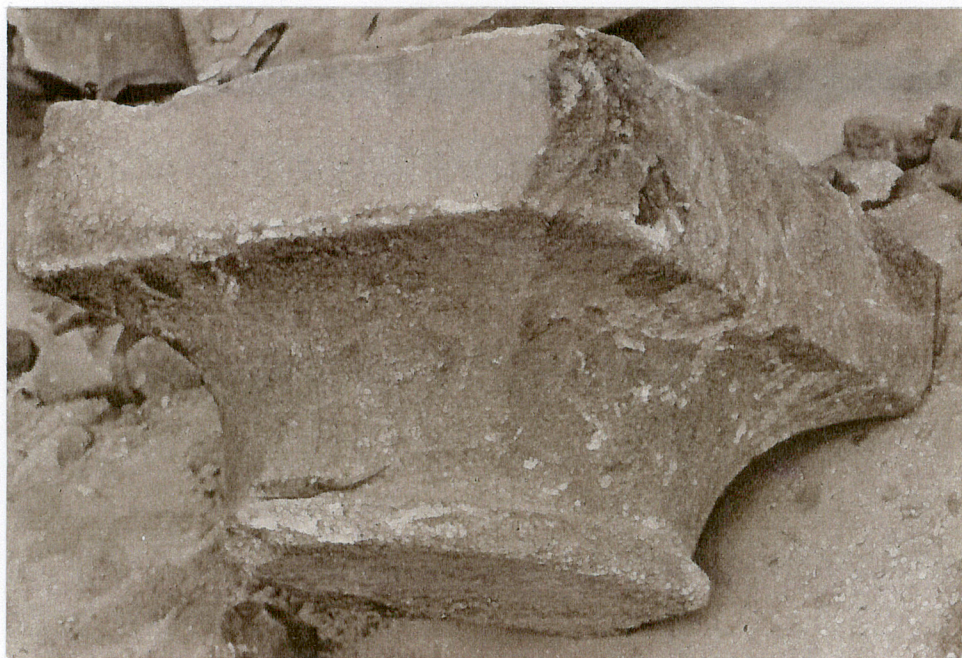
7.

Działania wojenne 1945 roku przyczyniły się do całkowitego zniszczenia kamienicy. W trakcie usuwania gruzu w 1952 roku odsłonięto dwie romańskie, granitowe kolumny. Podczas inspekcji, która miała miejsce 16 grudnia

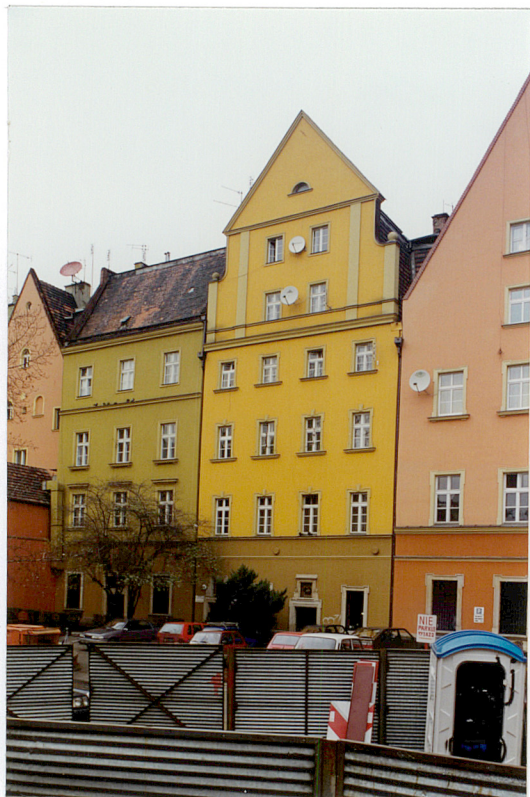
9.

Elewacja tylna południowa: szczytowa, gładko otynkowana, czterokondygnacyjna, czteroosiowa. Na pierwszej kondygnacji w pierwszej i trzeciej osi od lewej prostokątne otwory wejściowe w kamiennych prostych portalach z uszakami i prostokątnymi nadświetlami oddzielonymi od otworów wejściowych kamienną ramą. Po bokach nadświetli wolutowe dekoracje. W pozostałych osiach prostokątne otwory okienne. Na wyższych kondygnacjach mniejsze, prostokątne otwory okienne w profilowanych opaskach z uszakami. Gzyms międzykondygnacyjny powyżej pierwszej kondygnacji, podokienny na drugiej kondygnacji. Między główną częścią elewacji a szczytem profilowany, szeroki gzyms. Szczyt dwukondygnacyjny, dwuosiowy, w dolnej części szerszy, ujęty po bokach rozszerzającymi się spływami, zakończonymi kulami na lizenach. Dodatkowe lizeny po zewnętrznych stronach okien. Szczyt zamknięty trójkątnym zwieńczeniem, oddzielonym dodatkowym gzymsem, z małych, półkolistym otworem okiennym pośrodku.

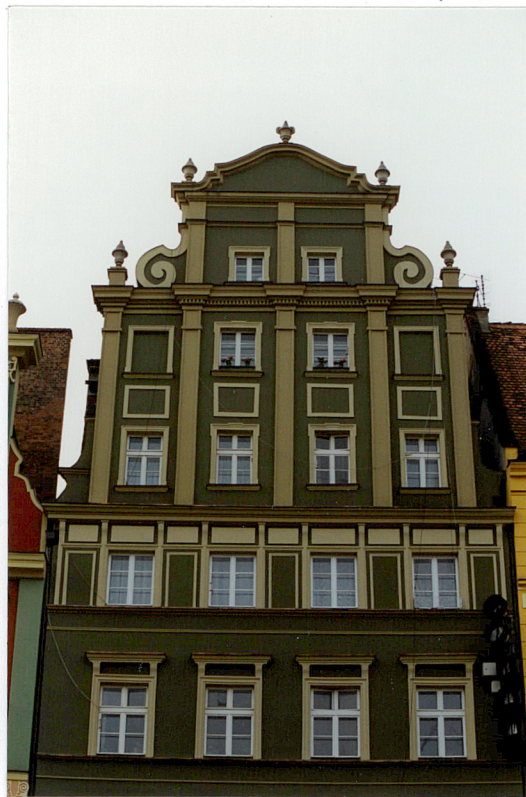
10.

drugiej, trzeciej i czwartej kondygnacji otwory okienne prostokątne, w profilowanych opaskach. Na pierwszej kondygnacji prostokątne podokienniki z gładkimi prostokątnymi płaszczyznami. Nadokienniki z odcinkami prostych gzymsów na bocznych konsolowych wspornikach. Między drugą a trzecią kondygnacją cienki, liniowy gzyms, wyżej znacznie mocniejszy gzyms podokienny trzeciej kondygnacji. Nadokienniki w trzeciej kondygnacji analogiczne do drugiej, ale gzymsy na niższych konsolach. Gzyms międzykondygnacyjny i podokienny czwartej kondygnacji jak poniżej. Dodatkowo fryz kostkowy pod gzymsem podokiennym. Pomiedzy otworami okiennymi czwartej kondygnacji prostokątne sztukatorskie ramki, powyżej ramek gzymsy łączące się z opaskami na nadprożach okien. Powyżej na pionowych przedłużeniach opasek okien konsolowe wsporniki podtrzymujące silnie wyładowany przed płaszczyznę elewacji, profilowany gzyms oddzielający elewację od szczytu. Pomiedzy konsolami prostokątne, gładkie płaszczyzny. Szczyt dwuczęściowy, dolna część dwukondygnacyjna, czteroosiowa, część górna jednokondygnacyjna, dwuosiowa, ujęta po bokach spływami wolutowymi. W części dolnej pomiedzy osiami i na narożnikach, pilastry wielkiego porządku z doryckimi głowicami. Otwory okienne prostokątne w profilowanych opaskach z uszakami. Pomiedzy oknami obu kondygnacji prostokątne ramki. W skrajnych osiach górnej kondygnacji zamiast otworów okiennych jedynie opaski. Nad pilastrami silnie wyładowany przed lico elewacji, łamany zgodnie z wypukłościami pilastrów gzyms z fryzem kostkowym. Powyżej górna część szczytu z dwoma prostokątnymi otworami okiennymi w opaskach i lizenami pomiedzy nimi i po ich bokach. Powyżej profilowany gzyms i łukowo wygięte zwieńczenie szczytu. Waza na środku zwieńczenia, dwie po bokach nad górną i po bokach nad dolną częścią szczytu.

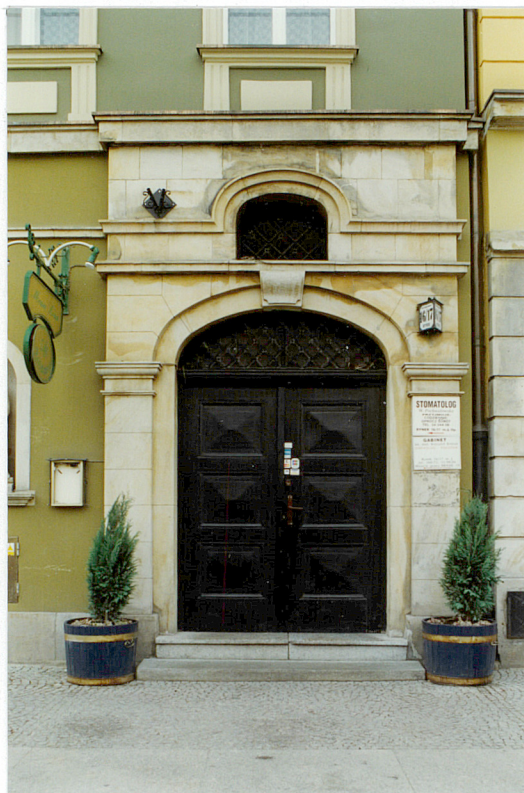
14.

Drzwi: frontowe do sieni prostokątne, z nadświetlem zamkniętym spłaszczonym łukiem. Dodatkowe nadświetle w górnej części portalu, oddzielone od otworu wejściowego. Drzwi dwuskrzydłowe, drewniane, płycinowo-ramowe, z trzema prostokątnymi płycinami w każdym skrzydle. W płycinach rautowe wypełnienia. Pomiędzy skrzydłami i nadświetlem profilowany, prosty gzyms. Wewnętrzne drzwi do mieszkań współczesne.

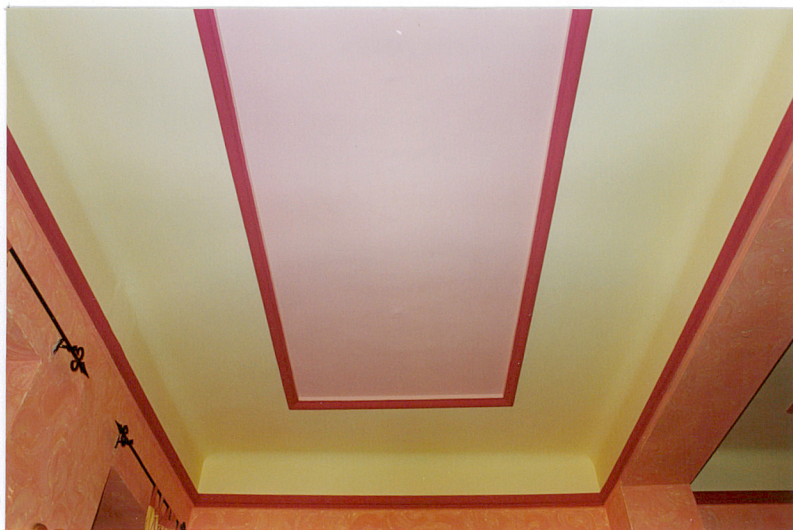
20.

**Stropy:** na kondygnacjach głównych stropy typu DMS, na strychowych Ackermanna. Na pierwszej kondygnacji pomiędzy pierwszym i drugim oraz drugim i trzecim traktem podciąg. Na sufitach w tak utworzonych pomieszczeniach frontowych proste fasety.

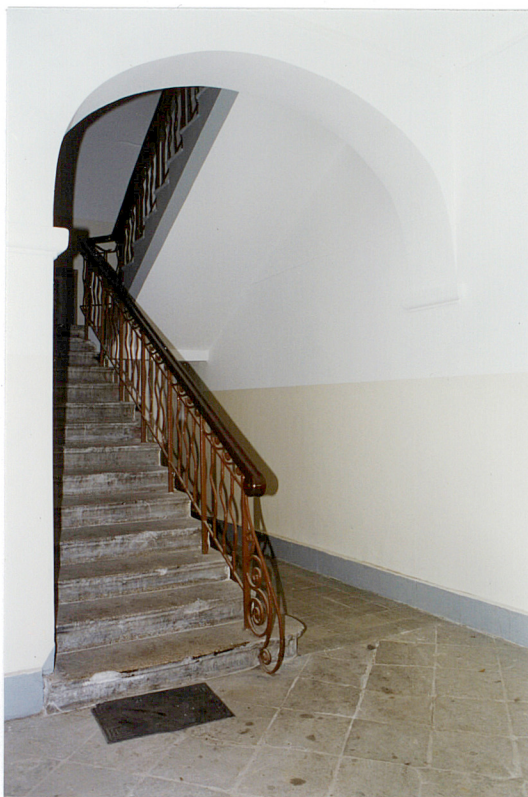
22.

**Schody:** do piwnicy trójbiegowe. Schody do czwartej kondygnacji dwubiegowe, powrotne z wąską, prostokątną duszą, o konstrukcji żelbetowej, prostopadłe do elewacji tylnej. Stopnie lastrikowe, podesty z płytek lastrikowych. Balustrada stalowa, kuta, poręcz drewniana. Od czwartej kondygnacji schody jednobiegowe z zakrętem, równoległe do elewacji tylnej. Konstrukcja i pozostałe elementy analogiczne do niższych biegów. Klatka schodowa oświetlona na trzech niższych

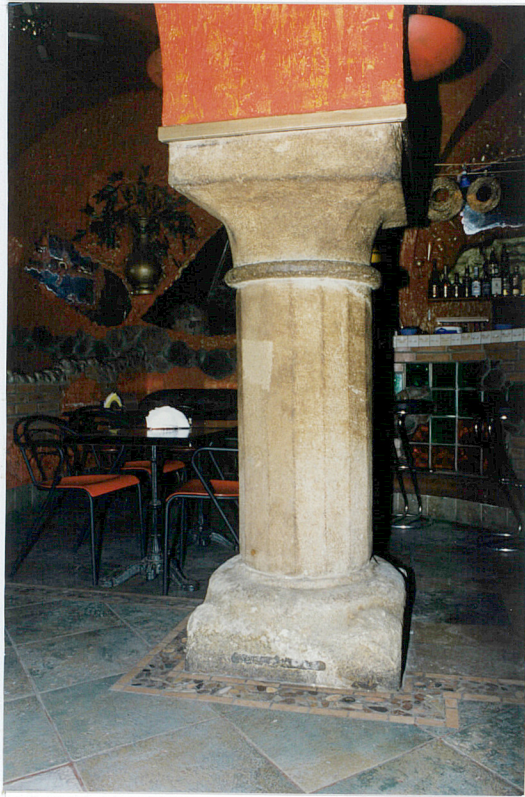
24.

**MATERIAŁ I KONSTRUKCJA:** budynek murowany z cegły na zaprawie cementowo-piaskowej. Tynki zewnętrzne i wewnętrzne gładkie. W piwnicy dwie kamienne kolumny z szarego i różowego granitu, o czternastobocznych trzonach, na bazach o spłaszczonych, „talerzowych” formach, z których jedna, południowa, posiada romańskie „szpony”. Głowice o kielichowych formach przechodzących w niskie, prostopadłościennye zwieńczenia. Na elewacji frontowej kamienny portal wejścia głównego do sieni, na elewacji tylnej dwa kamienne portale. Kamienna rzeźba na fasadzie i niektóre detale architektoniczne. Między sienią a frontową salą restauracyjną kamienny portal z opaską i uszakami.

**Sklepienia:** w piwnicy sześciopolewskie sklepienie ceglano, krzyżowe, bezżebrowe, otynkowane. Wsparte na dwóch granitowych, romańskich kolumnach oraz przyściennych, ceglanych lizenach.
