**OŚRODEK DOKUMENTACJI
ZABYTKÓW W WARSZAWIE**
KARTA EWIDENCYJNA ZABYTKÓW
ARCHITEKTURY I BUDOWNICTWA

DOM HANDLOWY

1908 r.

Rynek 48
50-116 Wrocław

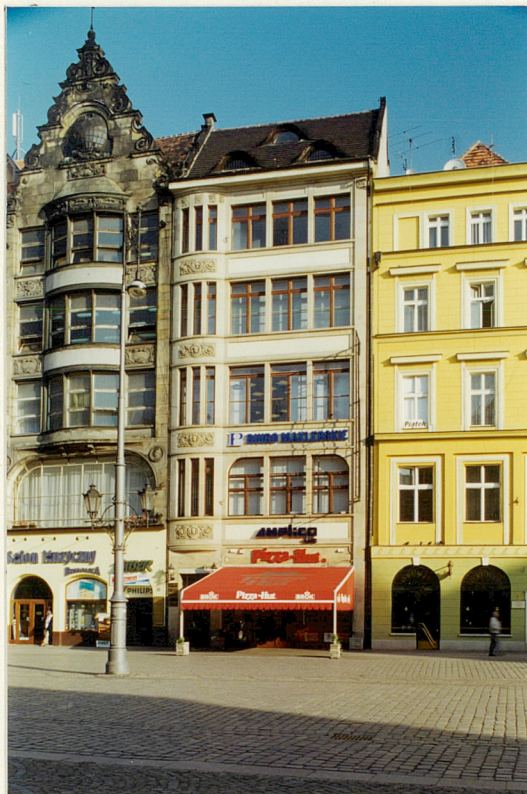
ELEWACJE: elewacja frontowa południowa: kalenicowa, pokryty okładziną kamienną z poziomymi, prostokątnymi, gładko otynkowanymi płycinami pomiędzy kondygnacjami. Elewacja pięciokondygnacyjna, czteroosiowa, w skrajnej osi lewej od drugiej kondygnacji płaski, łukowo wygięty wykusz. Na każdej kondygnacji wykusza po trzy wąskie, prostokątne otwory okienne. Poniżej wykusza na pierwszej kondygnacji prostokątny otwór wejściowy do sieni. W części prawej na pierwszej kondygnacji szeroka, prostokątna witryna z drzwiami pośrodku. Na wyższych kondygnacjach po trzy prostokątne otwory okienne. Na drugiej kondygnacji boczne okna z zaokrąglonymi górnymi, skrajnymi narożnikami. Pomiędzy kondygnacjami prostokątne, poziome gładko otynkowane płyciny, na ich przedłużeniu na wykuszu prostokątne płyciny z kamiennymi płaskorzeźbionymi dekoracjami: główkami dziecięcymi w wieńcach, z motywami roślinnymi po bokach. Powyżej okien najwyższej kondygnacji wykusza pięć mniejszych, kwadratowych płycin z kamiennymi, płaskorzeźbionymi koszami z owocami oraz dekoracją roślinno-fantastyczną. Analogiczna jedna płycina w prawym górnym narożniku elewacji. Powyżej ostatniej kondygnacji silnie wyładowany, prosty gzyms podokapowy, powyżej połać dachu dwuspadowego, z dwiema półkolistymi, powiekowymi lukarnami na niższym poziomie i jedną lukarnę na górnym.

| 1. Elewacja frontowa południowa. | 21. Dekoracyjna krata szybu windy. |

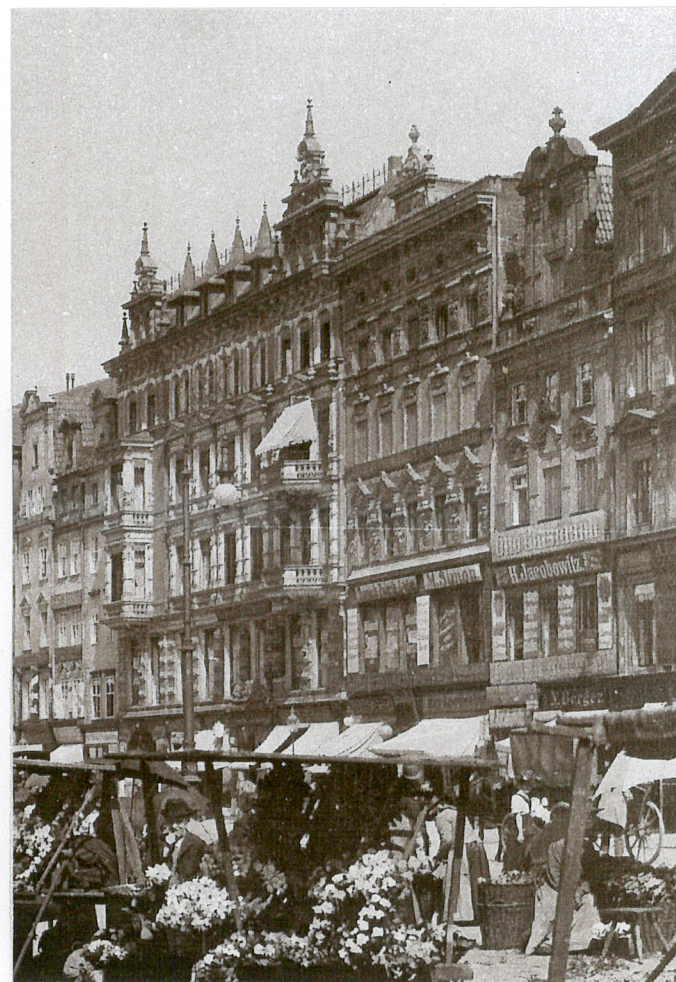
8.

W roku 1878 dotychczasowy dom frontowy został rozebrany i zastąpiony nowym pięciokondygnacyjnym o formach historyzujących. Wg zachowanych projektów czteroosiowa, symetryczna fasada miała posiadać centralny balkon na trzeciej kondygnacji wsparty na postaci atlanta, na pierwszej kondygnacji nowoczesne, szerokie witryny sklepowe i jeden otwór wejściowy pośrodku. Realizacja dość znacznie odbiegła od projektu. Duże otwory okienne zostały zastąpione węższymi ze względu na wprowadzenie piątej osi. Zrezygnowano z balkonu, dodano szczyk na wysokiej kondygnacji strychowej z rozbudowanym gzymsem wieńczącym. Właścicielem kamienicy był wówczas Adolf Loewy. W tej formie budynek przetrwał do roku 1908, kiedy to od Adolfa Loewy`ego odkupił go Albert Michaelis. Nowy właściciel wyburzył całą dotychczasową zabudowę parceli pomiędzy Rynkiem a ul. Igielną. Powstała nowa budowla wg projektu firmy architektonicznej Schlesinger & Benedickt. Zaplanowana została na rzucie zbliżonym do odwróconej litery C, z małym wewnętrznym dziedzińcem, z przeznaczeniem na wielofunkcyjny dom handlowy typu „Geschäftshaus”. Przy jego wznoszeniu zastosowano konstrukcję żelbetową pozwalającą na uzyskanie dużych, jednoprzestrzennych sal na wszystkich kondygnacjach. W części tylnej, od strony ul. Igielnej wykorzystano konstrukcję mieszaną. Część frontowa domu posiadała pięć kondygnacji, natomiast tylna i wąski łącznik po cztery kondygnacje, całość wraz z dziedzińcem została podpiwniczona oraz przykryta dachami pulpitowymi o konstrukcji stalowej, jedynie w części frontowej wprowadzono kalenicowe zadaszenie dwuspadowe o konstrukcji drewnianej. Komunikację pionową zapewniały dwie główne klatki schodowe, niezależne biegi schodów do piwnic oraz jedna dodatkowa klatka schodowa w części frontowej przy ścianie wschodniej pomiędzy trzecią i piątą

| 7. Projekt elewacji frontowej z 1878 roku. | |

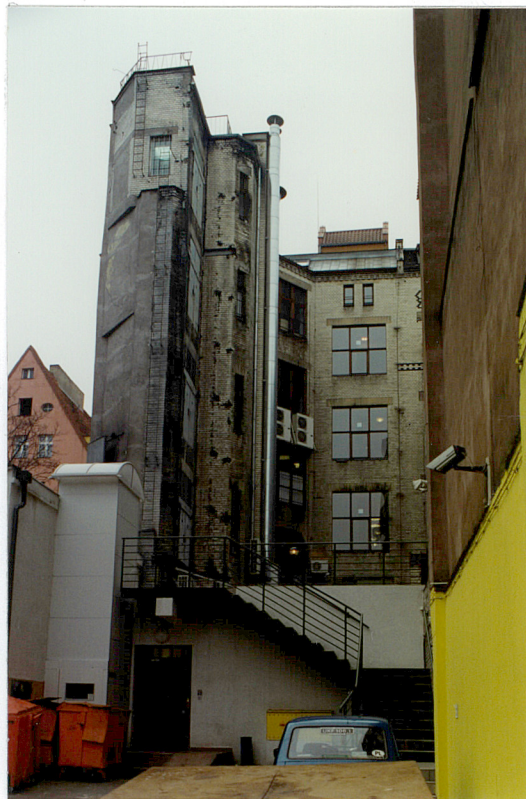
Elewacja tylna północna: pokryta białą, glazurowaną cegłą licówką, nadproża otworów okiennych kamienne, parapety okien ceramiczne. Elewacja dwuczęściowa, z silnie wysuniętym, prostopadłościennym ryzalitem wschodnim. Część zachodnia jednoosiowa z szerokimi, prostokątnymi otworami okiennymi, oświetlającymi klatkę schodową. Część wschodnia parokrotnie załamana, od prawej: jedna oś okienna z szerokimi, prostokątnymi otworami okiennymi, szeroka płaszczyzna elewacji pozbawiona otworów, zasłonięta obecnie zewnętrznymi instalacjami, po lewej oś wąskich otworów okiennych i skrajna lewa oś szerokich prostokątnych otworów. Pomiędzy elewacją tylną i jej ryzalitem taras na wysokości drugiej kondygnacji. Taras pokryty płytkami ceramicznymi, ograniczony od zachodu oryginalną stalową kratą. Od północy ogrodzenie współczesne i schody w kierunku ul. Igielnej.

| 10. Elewacja tylna północna, widok ogólny. | |

20. Najpilniejsze postulaty konserwatorskie Budynek w całości objęty ochroną konserwatorską. Należy przeprowadzić remont elewacji podwórzowych, uzupełnić ubytki cegły licowej oraz ceramicznych parapetów okien. Ślepa elewacja boczna wymaga odnowienia i pomalowania.

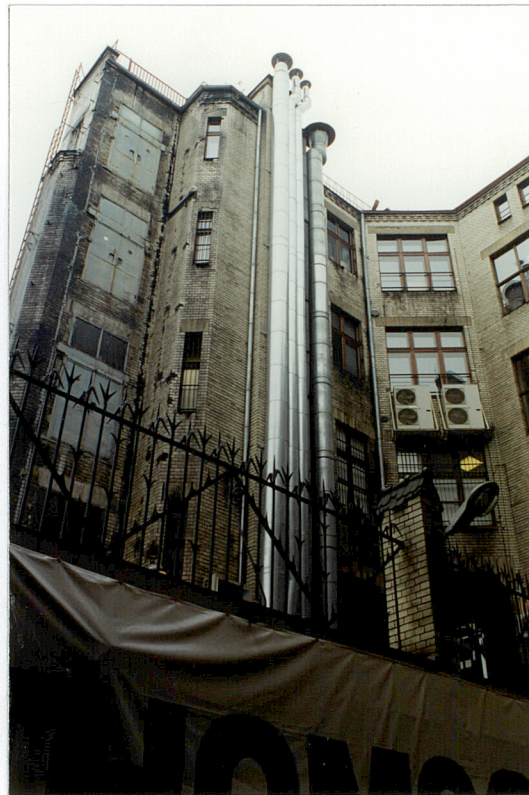
| 11. Elewacja podwórzowa wschodniego ryzalitu. | |

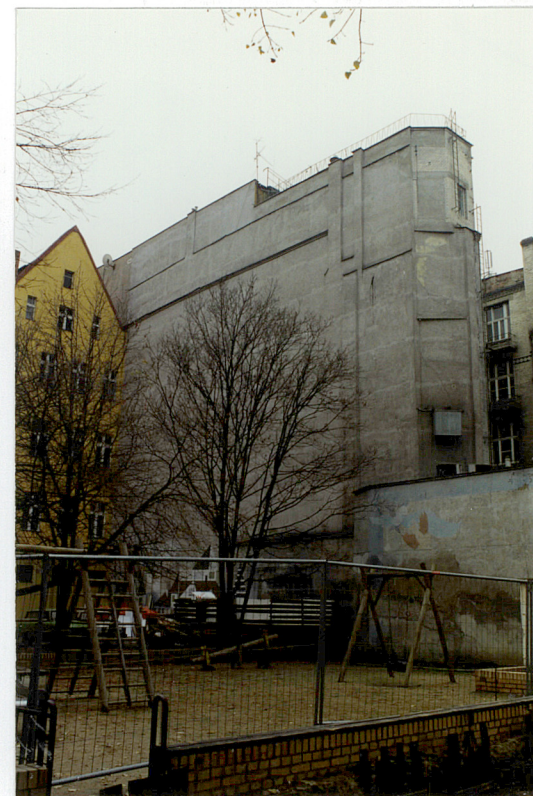
Elewacja boczna wschodnia: ślepa, gładko otynkowana elewacja ryzalitu elewacji tylnej, pierwotnie łącznika pomiędzy frontową i tylną częścią budynku.

| 12. Ślepa elewacja boczna wschodnia. | |

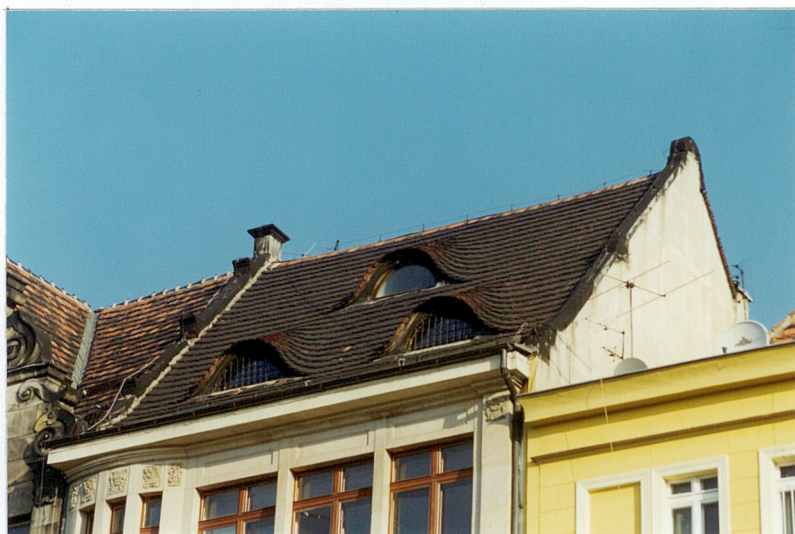
Dach: nad częścią frontową dach dwuspadowy o układzie kalenicowym do elewacji frontowej, kryty ceramiczną dachówką. W południowej połaci dachu trzy półkoliste lukarny powiekowe. Nad częścią tylną i ryzalitem dachy pulpitowe kryte papą.

| 13. Dach dwuspadowy nad frontową częścią budynku. | |

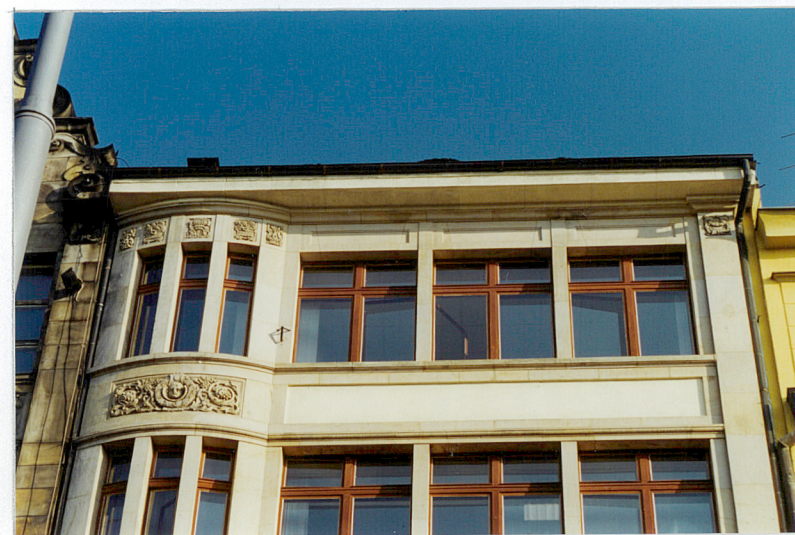
| 14. Piąta kondygnacja elewacji frontowej. | |

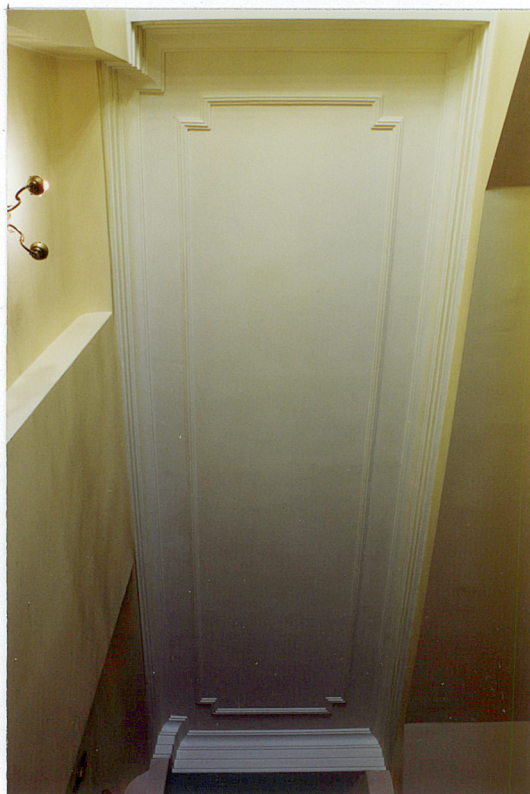
Stropy: na wszystkich kondygnacjach żelbetowe, wsparte na filarach. Na pierwszej kondygnacji w sieni stiukowe obramienia na sufitach w kształcie prostych, profilowanych ram.

| 3. Plan sytuacyjny 1 : 1000. | 23. Stiukowa dekoracja sufitu w sieni. |

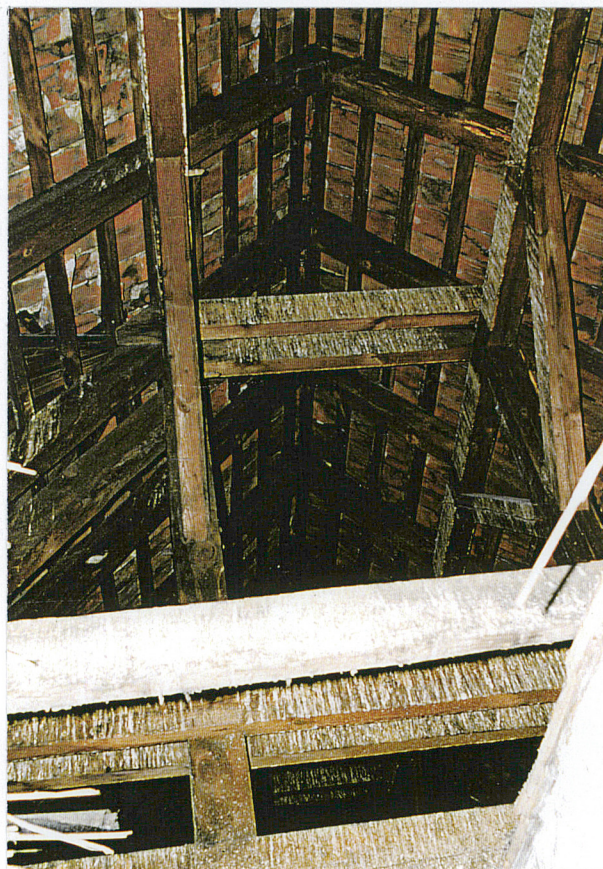
Wieżba dachowa: drewniana, płatwiowo-kleszczowa z dwiema ścianami stolcowymi.

| 5. Północna pierzeja Rynku. Rysunek F,B,Wernera z ok. 1750 roku. | 25. Drewniana więźba dachowa części frontowej w trakcie remontu w 1993 roku. |

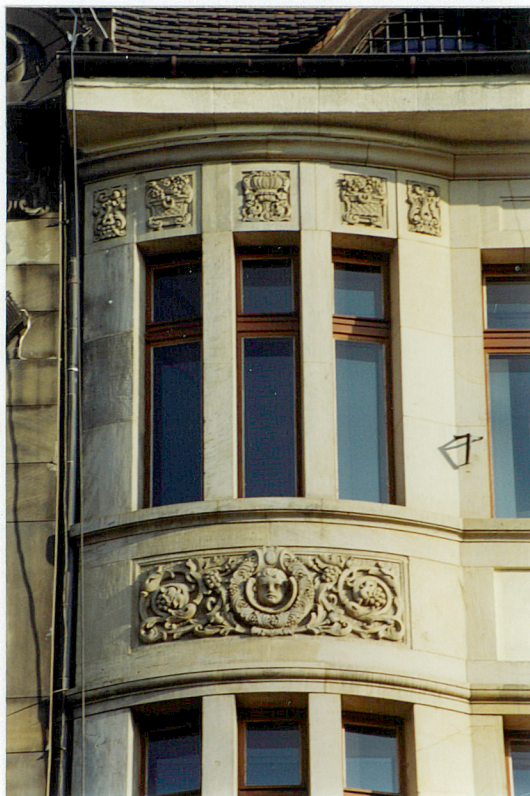
| 15. Elewacja frontowa, wykusz na piątej kondygnacji. | |

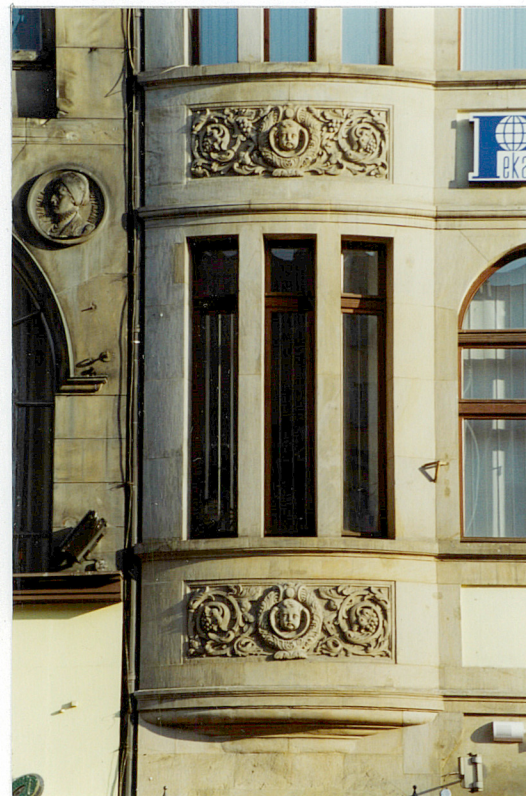
| 16. Elewacja frontowa, wykusz na czwartej kondygnacji. | |

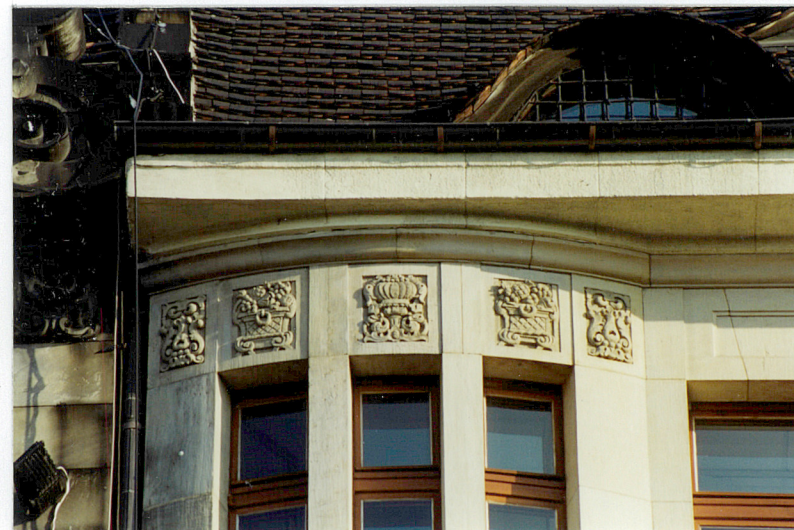
| 17. Elewacja frontowa, płaskorzeźbiona dekoracja zwieńczenia wykusza. | |

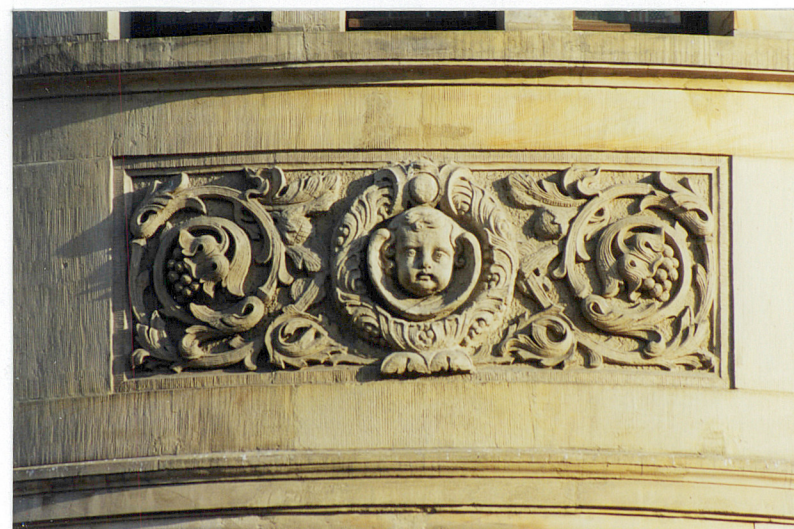
| 18. Elewacja frontowa, płaskorzeźbiona dekoracja pomiędzy kondygnacjami wykusza. | |

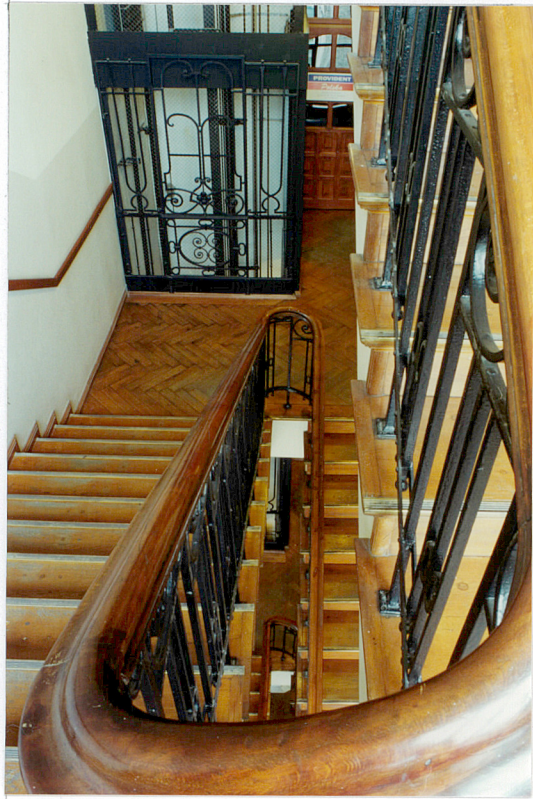
Schody: do piwnicy jednobiegowe z zakrętem, wsparte na murach, o konstrukcji żelbetowej, z podstopnicami i stopniami z okładziny kamiennej. Schody między pierwszą a drugą kondygnacją jednobiegowe z podestem w połowie biegu, o konstrukcji żelbetowej z podstopnicami i stopniami z okładziny kamiennej, balustrada stalowa, współczesna. Od drugiej kondygnacji do strychowej schody o konstrukcji żelbetowej, dwubiegowe, powrotne, z wąską, prostokątną duszą. Oryginalne stopnie i podstopnice deskowe, drewniane, podesty na półpiętrach i piętrach

| 20. Klatka schodowa, widok ogólny. | |

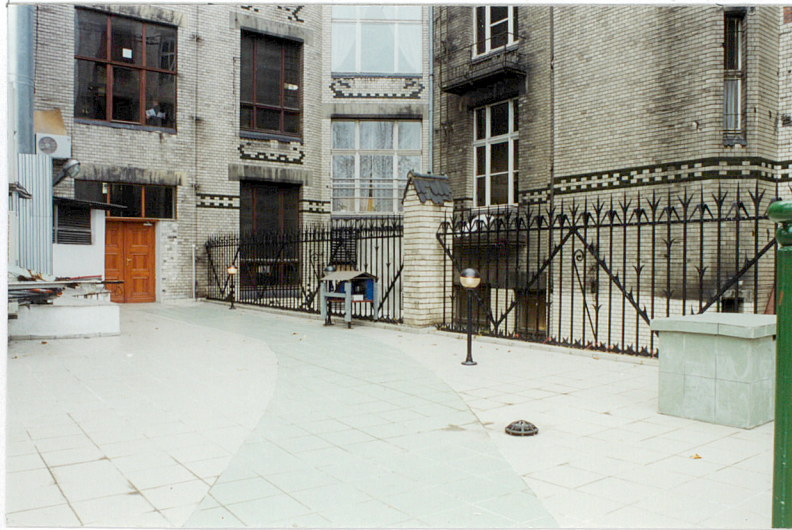
| 19. Taras na podwórzu budynku, z ogrodzeniem pomiędzy parcelami nr 48 a 49. | |
