BUDYNEK MIESZKALNO-USŁUGOWY

WROCŁAW

ul. Piotra Skargi 19
50-082 Wrocław
nr hipoteczny dz. nr 13/3

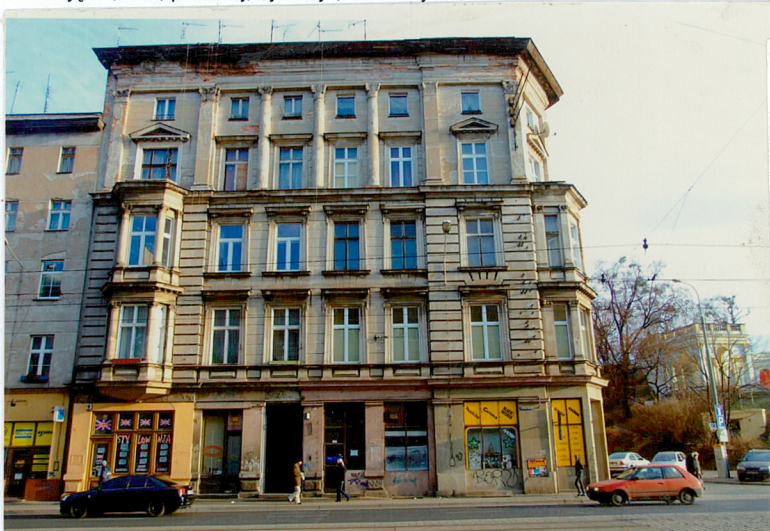
Elewacja zachodnia, frontowa, zwrócona w stronę ul. Piotra Skargi, czterokondygnacyjna z mezzanino, sześciosiowa.

Wertykalnie elewacja podzielona jest na trzy części, w ten sposób, że czteroosiową część środkową ujmują z obu stron, jednoosiowe, nieznacznie wysunięte części boczne. Elementem decydującym o kompozycyjnej strukturze elewacji jest jej horyzontalny, kondygnacyjny podział i wyodrębnienie za pomocą wyładowanego gzymsu trzech stref. Pierwsza to funkcjonalnie i architektonicznie odrębny parter. Kondygnację parteru, wypełnioną przez rozbudowane witryny wieńczy szeroki fryz, na którym spoczywa ława podokienników II kondygnacji, artykułowana niewielkimi cokolikami i prostokątnym lustrem.

1. Elewacji zachodnia
2. Rzut parteru, bez skali
3. Plan sytuacyjny, 1:1000
4. Plan orientacyjny, 1:10 000
5. Rzut budynku, 1:200
6. Elewacja południowa

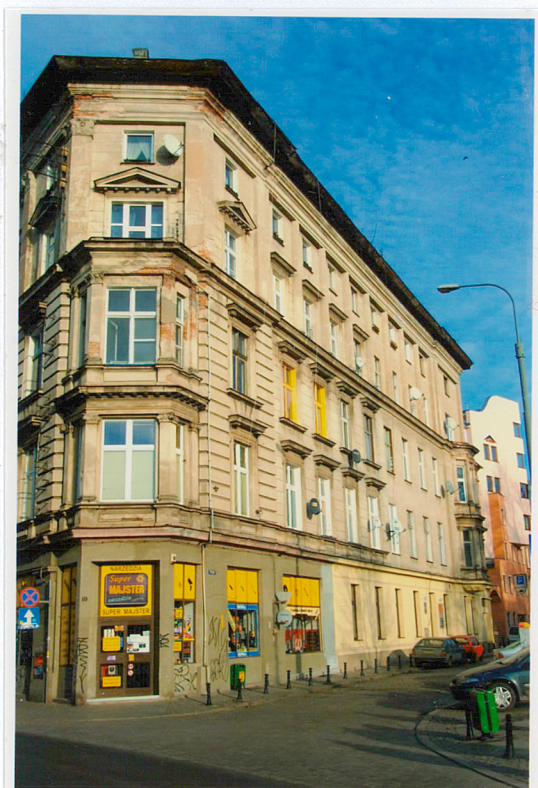
6.

Elewacja południowa, dziesięcioosiowa, podzielona na dwie - pięcioosiowe partie - o wyraźnie zaznaczonych trzech strefach. Pierwszą strefę tworzy parter, gładko otynkowany, artykułowany witrynami i prostokątnymi otworami wejściowymi. Strefa druga obejmuje II i III kondygnację. Od zachodu flankuje ją pozorny ryzalit; od wschodu - nadwieszony, trójboczny, dwukondygnacyjny wykusz, opracowany analogicznie do wykusa elewacji zachodniej. Osie wyznaczają rytmicznie rozstawione okna, o wykroju prostokąta. Opracowanie, zachodniej - obejmującej pięć osi - partii tej elewacji, jest analogiczne do opracowania elewacji zachodniej. Wschodnia, pięcioosiowa partia tej strefy jest gładko otynkowana i poza wykuszem pozbawiona dekoracji. Strefa III gładko otynkowana, złożona z IV kondygnacji i mezzanino, ujęta z obu stron przez prostokątne, płytkie, jednoosiowe wnęki. Rytmicznie rozmieszczone okna w dwóch szeregach, oddzielają półkoliste słupy, wspierające belkowanie z drobno profilowanych listew. Partię zachodnią tej strefy, wyznacza otwór okienny w skrajnej osi z trójkątnym naczółkiem i cztery okna z naczółkiem gzymsowym. Całość wieńczy belkowanie, nad nim, mocno wysunięty okap.

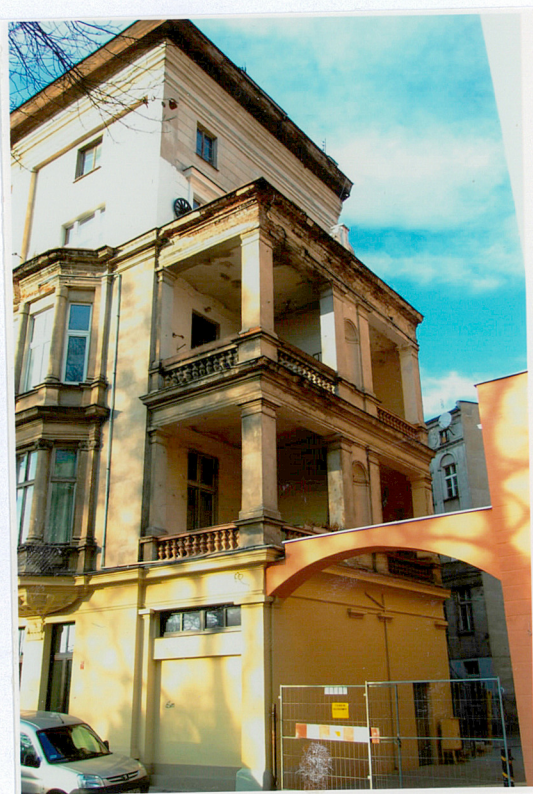
Elewacja wschodnia, czterokondygnacyjna z mezzanino, dwuosiowa. Parter gładko otynkowany, naroża zaakcentowane przez pilastry tokańskie. Kondygnacja II i III dwuosiowa, podzielona na dwie loggie balkonowe, oddzielone murem. Z dwóch stron loggie ogranicza niska balustrada tralkowa ustawiona między cokołami. Cokoły wspierają czteroboczne filary, podtrzymujące belkowanie. W obu tych kondygnacjach, dwa środkowe filary oddziela zamknięta konchą nisza. Loggie III kondygnacji zamyka pełna balustrada balkonu IV kondygnacji. Na osi nisz niewielki element dekoracyjny w formie filara ujętego po

bokach wolutami, nakrytego czterospadowym daszkiem. Kondygnacja IV dwuosiowa, boniowana poziomo; okna o wykroju prostokąta ujęte w opaskę i zwieńczone naczółkiem gzymsowym. Kondygnacja mezzanino również boniowana poziomo: okna niewielkie o wykroju prostokąta. Całość elewacji wieńczy belkowanie z profilowanych listew, nad którymi mocno wysunięty okap.

7. Elewacja wschodnia
8. Widok dziedzińca wewnętrznego
9. Widok sieni
10. Przejście z sieni do korytarza
11. Fryz z konsolek sień.
12. Schody metalowe, zabiegowe, parter
13. Schody metalowe, zabiegowe, III kondygnacja
14. Ściana czołowa podestu z drzwiami
15. Drzwi boczne przy węższej ścianie podestu
16. Drzwi wejściowe, płycinowo ramowe, z herbem i inicjałem
17. Narożnik z drzwiami w mieszkaniu II kondygnacji
18. Fryz z motywem różyczek
19. Fryz z motywem liści akantu
20. Fryz z motywem liści i owoców winogron
21. Rozeta z motywem liści dębowych
22. Rozeta z motywem kwiatów polnych i kłosów zbóż
23. Rozeta z motywem rocaille
24. Rozeta z motywem stylizowanych liści
25. Fragment boazerii podokiennej w pomieszczeniu II kondygnacji

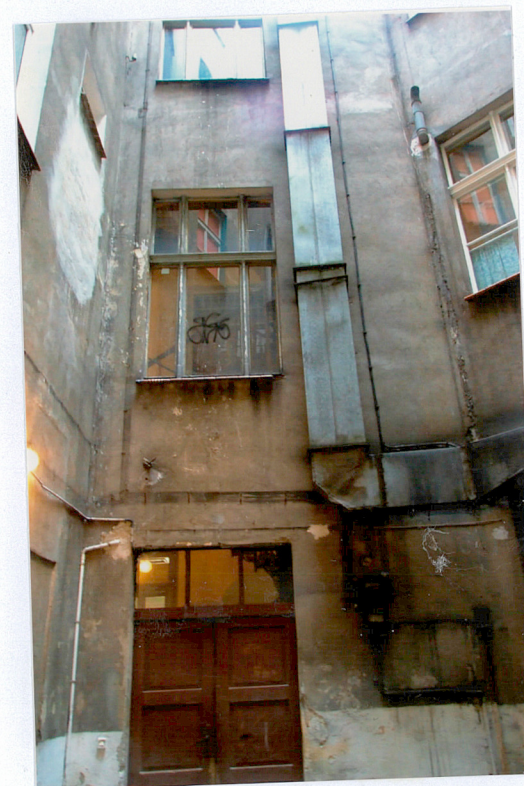
8.

Elewacje dziedzińca gładko otynkowane, artykułowane oknami o wykroju prostokąta.

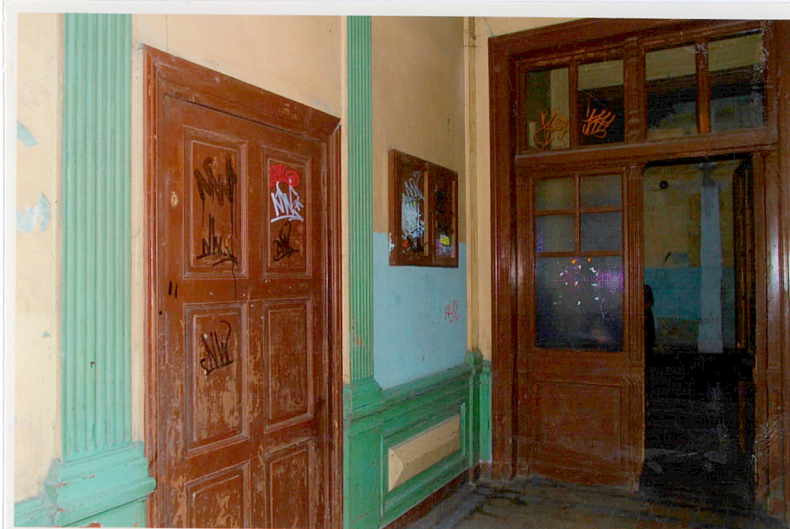
9.

Zachowany jest fragmentarycznie pierwotny układ artykulacji sieni. Partie cokołowe ściany wypełnia dekorowana profilowanymi płycinami boazeria, na której wspierają się kanelowane pilastry tokańskie, podtrzymujące ozdobny fryz dzielący sufit na pola.

Posadzka w sieni z kolorowych płytek ceramicznych w układzie szachownicy ujętej w bordiurę z ciemnych płytek.

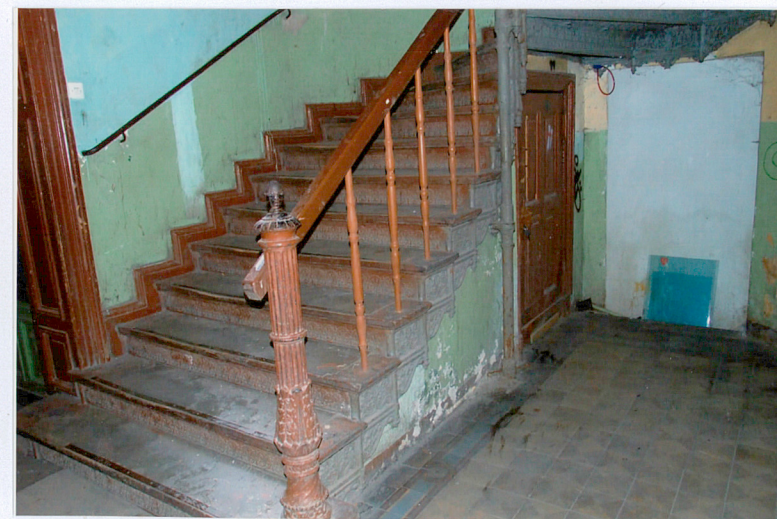
12.

Schody główne – zabiegowe, zmontowane z prefabrykatów - metalowe z metalowymi stopnicami, odeskowanymi i balustradą drewnianą, tralkową oraz drewnianymi słupkami. Cokół słupka złożony z trzech pierścieni o zróżnicowanym ornamentem, wspiera trzon do 1/3 wysokości w formie kielicha z liści akantu, ponad którym wznosi się kanelowany trzon zwieńczony stożkiem. Stopnice metalowe, odlewane, ażurowe z motywem kratki. Policzki metalowe o formie prostokątów z stylizowanym motywem roślinnym. Schody tylne (we wschodniej części budynku) -, dwubiegowe powrotne, drewniane z balustradą z tralek; schody na dach, drewniane, drabiniaste. Schody do piwnicy jednobiegowe, z zakrętem, murowane z cegieł.

Metalowe schody o policzkach z motywem roślinnym i rzeźbionymi słupkami przy podestach.

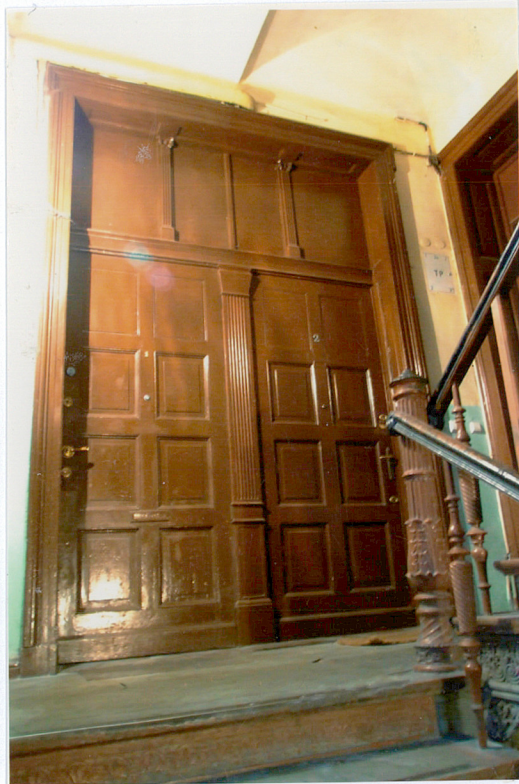
14.

Reprezentacyjna klatka doświetlona jest przez okna od strony dziedzińca wewnętrznego. Czołowe ściany podestu (II, III i IV kondygnacji) opracowane są analogicznie. Vis à vis schodów osadzona jest para jednoskrzydłowych, oddzielonych od siebie kanelowanym pilastrem drzwi, wiodących do mieszkań. Drzwi ujęte są w drewnianą profilowaną ramę z uszami. Odpowiadają im dwuskrzydłowe drzwi umieszczone przy krótszym boku podestu, obok których znajduje się spore okno z łazienki w analogicznej oprawie. Okna w większości są prowizorycznie zabudowane. Szeroki trakt frontowy wypełnia amfiladowy szereg pomieszczeń z charakterystycznym

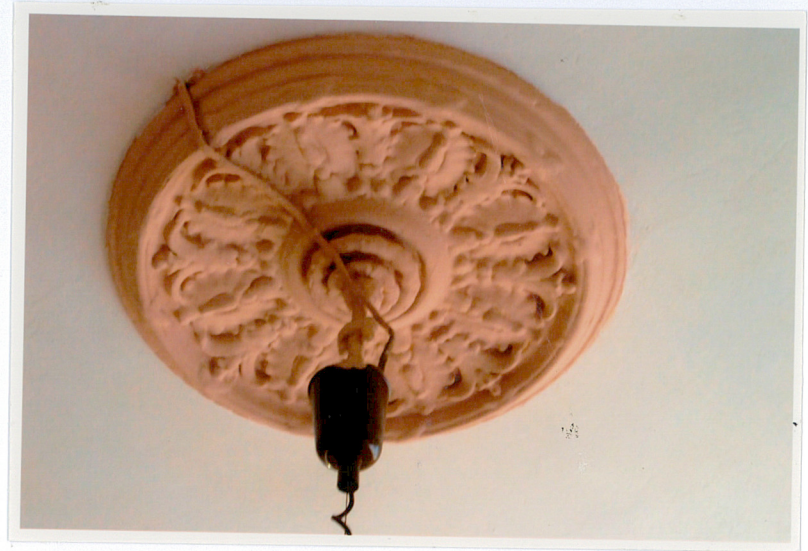
24.

Rozety w salonach o motywach roślinnych – rozeta z stylizowanymi liśćmi dębu, rozeta ze stylizowanymi kwiatami polnymi i kłosami zbóż; rozeta z fantazyjną roślinnością i motywem rocaille.

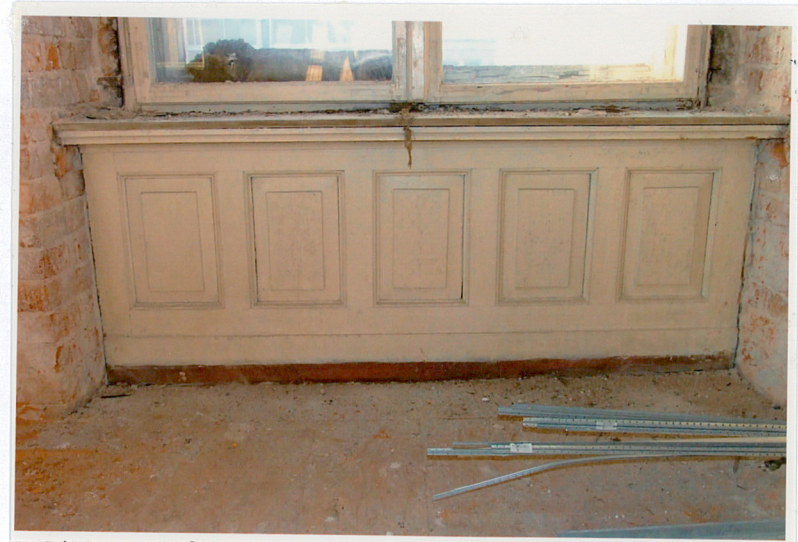
25.

pokojem narożnym, którego przestrzeń wzbogaca trójboczny wykusz. Wykusze w dolnej strefie wypełnia boazeria z profilowanych płycin. Podziały artykulacyjne wewnątrz i ich zapewne bogata pierwotnie dekoracja sztukatorska zachowały się jedynie fragmentarycznie.

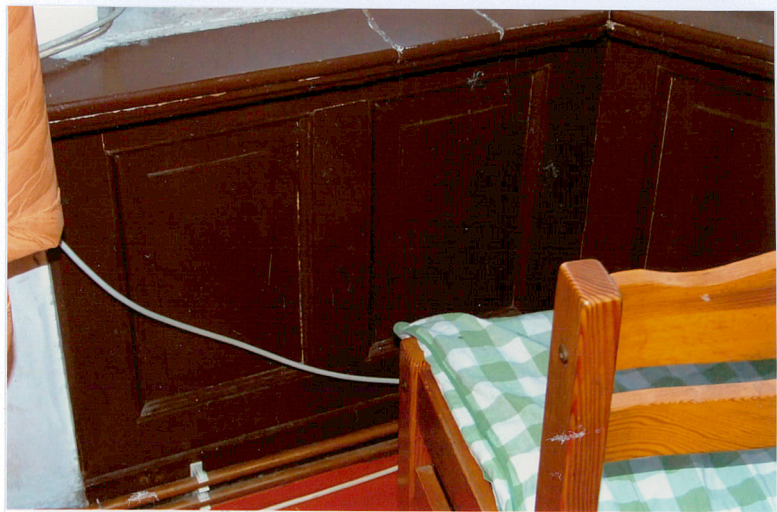
26. Fragment boazerii w wykuszu III kondygnacji
27. Drzwi płycinowe ramowe z przeszkleniem, w pomieszczeniu II kondygnacji
28. Widok dziedzińca wewnętrznego z dachu
29. Schody murowane z cegły, jednobiegowe z zakrętem do piwnicy
30. Schody drewniane, dwubiegowe, powrotne w wschodniej części budynku
31. Schody drabiniaste na dach
32. Wieżba krokwiowo-płatwiowa
33. Widok dachu z kominem
34. Fryz z motywem roślinnym w wschodniej części budynku
35. Pomieszczenie z podwójnymi drzwiami w wschodniej części budynku
36. Ozdobna klamka, w drzwiach II kondygnacji
37. Ozdobna klamka, w pomieszczeniu II kondygnacji
38. Ozdobna klamka, w dawnym pomieszczeniu wc

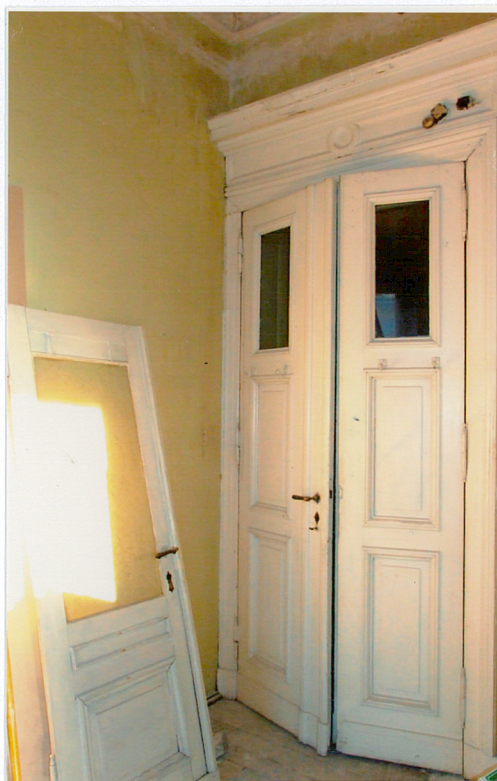
27.

Otwory drzwiowe o wykroju prostokątnym; drzwi drewniane, dwuskrzydłowe, ramowo-płycinowe z przeszkleniem i nadświetłem, drzwi drewniane dwuskrzydłowe, ramowo-płycinowe - pełne i przeszklone; drzwi drewniane jednoskrzydłowe, ramowo-płycinowe, pełne.
