KARTA EWIDENCYJNA ZABYTKU NIERUCHOMEGO WPISANEGO DO REJESTRU ZABYTKÓW

BUDYNEK DYREKCJI ZOO

1901 r.

ul. Wróblewskiego 1-5

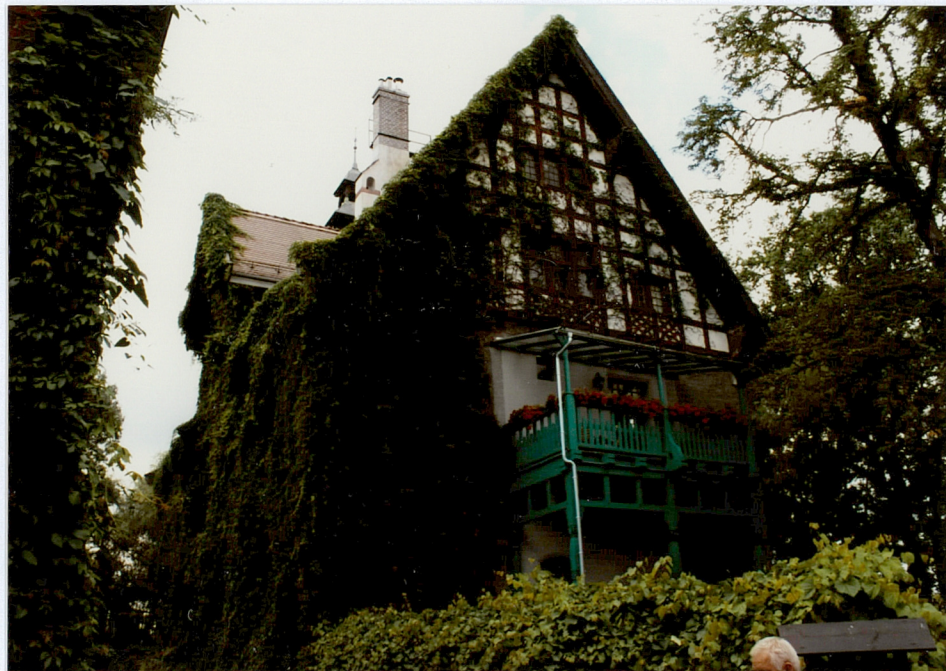
Widok obiektu

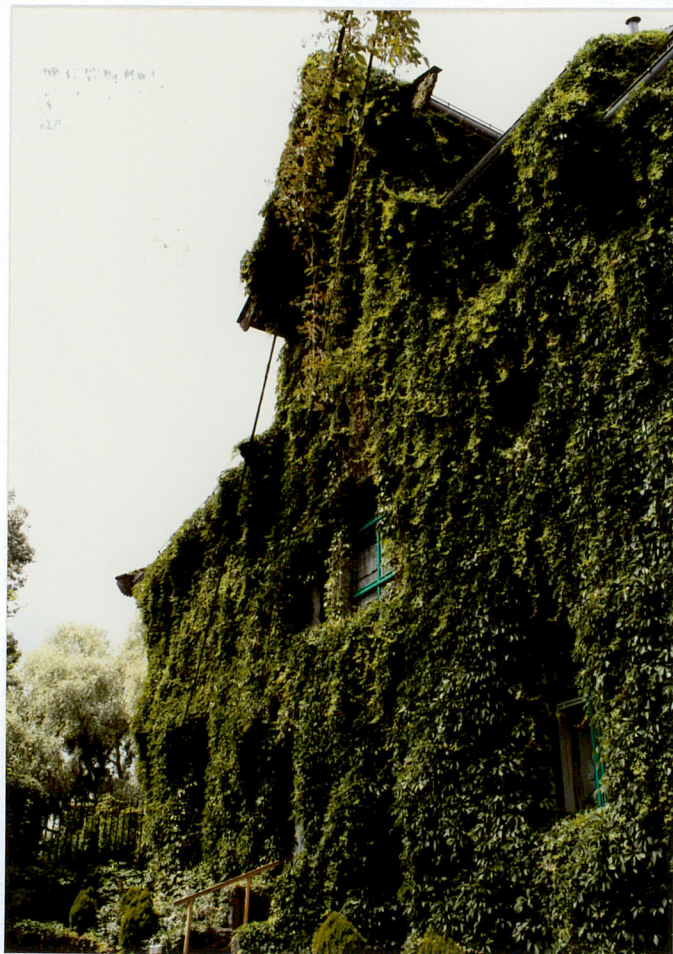
12. Widok elewacji wschodniej.
13. Elewacja północna – taras.
14. Narożnik północno-wschodni budynku.
15. Elewacja zachodnia budynku.
16. Elewacja południowa (szczytowa) budynku – widok od strony Odry.

Elewacja wschodnia – w układzie kalenicowym, sześćoosiowa z zaburzonym układem otworów w poziomie parteru. Lukarna z muru pruskiego w części szczytowej dwuosiowa. Krokwie lukarn zdobione motywami smoczycich głów o orientalem stylistyce. Dach części kasowej stanowi również zadaszenie Bramy Japońskiej. Na połaci dachu widoczny komin o nieregularnej formie. Elewacja całkowicie pokryta roślinnością pnącą.

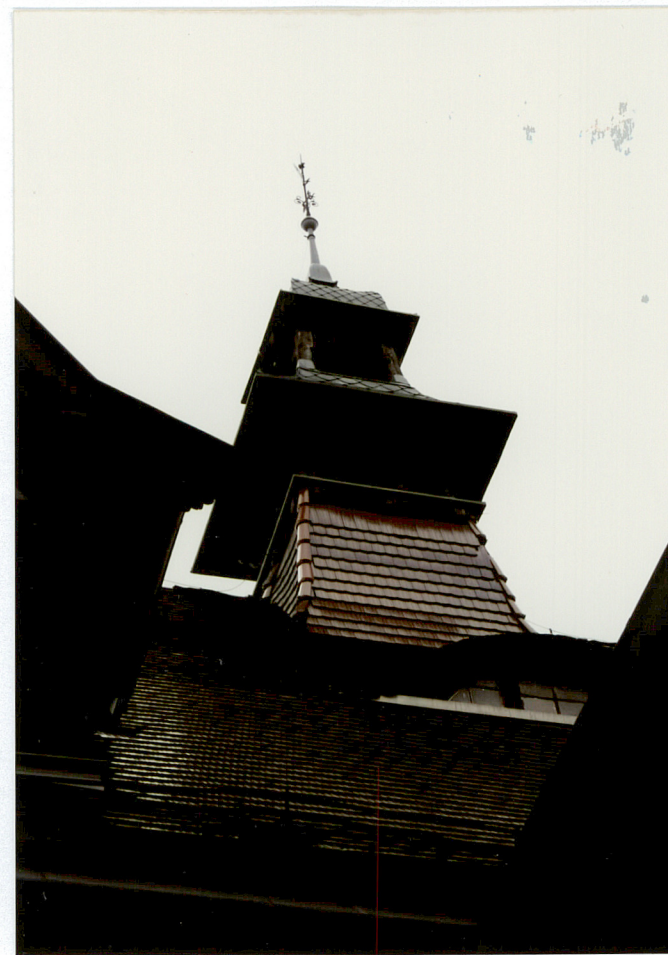
17. Widok dachu (fragment) oraz wieżyczki.
18. Okno kondygnacji parteru (elewacja południowa).
19. Okno kondygnacji parteru (elewacja zachodnia).
20. Elewacja zachodnia – zbliżenie lukarny.

Dolna część przyziemia murowana z ciosów piaskowcowych. Ściany murowane pokryte tynkiem ciągnionym (czesany) w kierunku poziomym. Parapety piaskowcowe. Poziom piwnic murowany z ciosów piaskowcowych o wążku typu *opus incertum*. Wszystkie elewacje za wyjątkiem zachodniej porośnięte roślinnością pnącą. Na skrzyżowaniu osi kalenicy i części kasowej dach wieńczy niewielka wieżyczka (sygnaturka) o nieregularnym przekroju z niewielką galerijką i ostrym zakończeniem szczytu. Wieżyczka kryta dachówką karpiówką oraz w górnej części blachą stalową układaną rombów w łuskę.

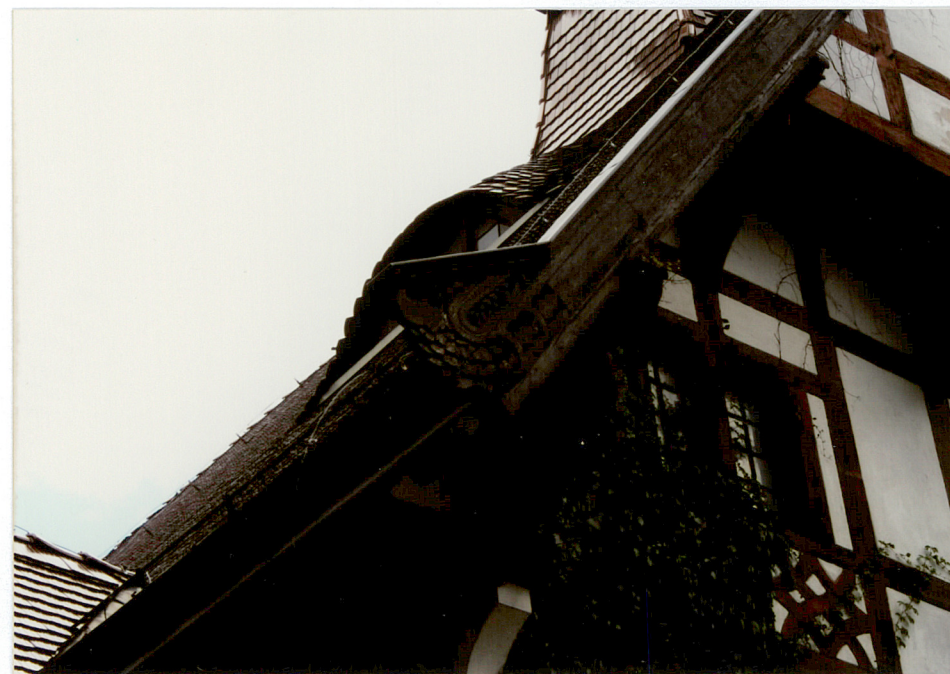
21. Elewacja południowa – zbliżenie ozdobnego zakończenia krokwi.
22. Hol główny na parterze – widok od strony wejścia głównego.
23. Hol główny na parterze – widok na klatkę schodową i wejście do piwnicy.

Elewacja południowa – szczytowa, w poziomie kondygnacji parteru czteroosiowa, i w poziomie 1 piętra i szczytu trzyosiowa, Szczyt wzniesiony z muru pruskiego, nadwieszony tj. część najwyższa wsparta jest na konsolach części niższej. W centralnej części niższej szczytu drewniana weranda zdobiona motywami geometrycznymi. Weranda wsparta na piaskowcowych konsolach oraz trójbocznym wykuszu kondygnacji 1 piętra. Widoczne krokwie zdobione motywami smoczycich głów o orientalem stylistyce.

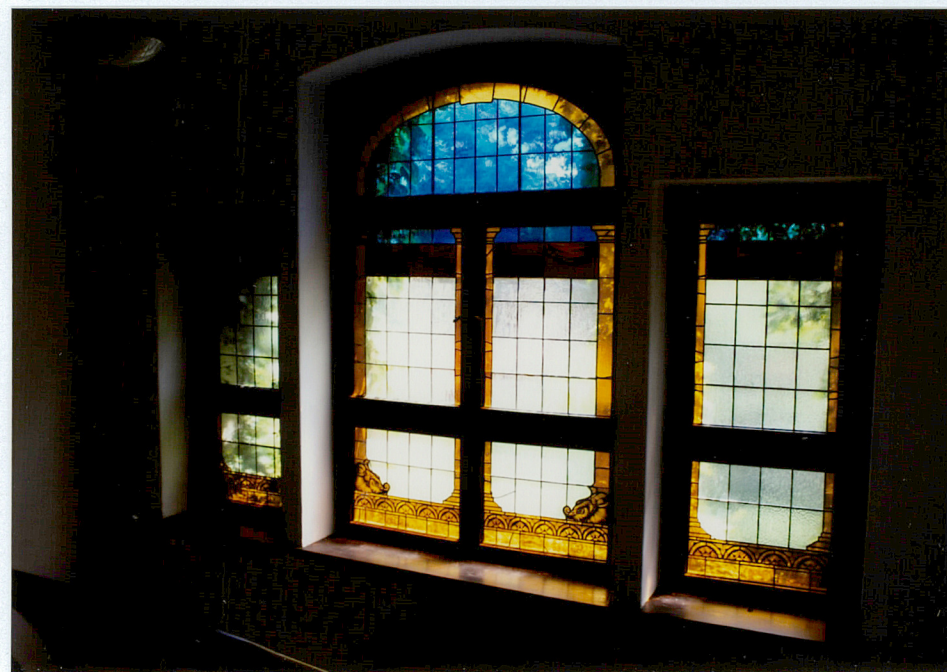
24. Klatka schodowa – widok w kierunku I piętra.
25. Parter - pomieszczenie biurowe.
26. Widok z kondygnacji I piętra na klatkę schodową.
27. Okno klatki schodowej z witrażowym przeszkleniem.

W 2011. r. poddano renowacji witraż w triforyjnym oknie klatki schodowej.

Potrójne okno klatki schodowej zdobi dekoracja witrażowa z motywami architektonicznymi.

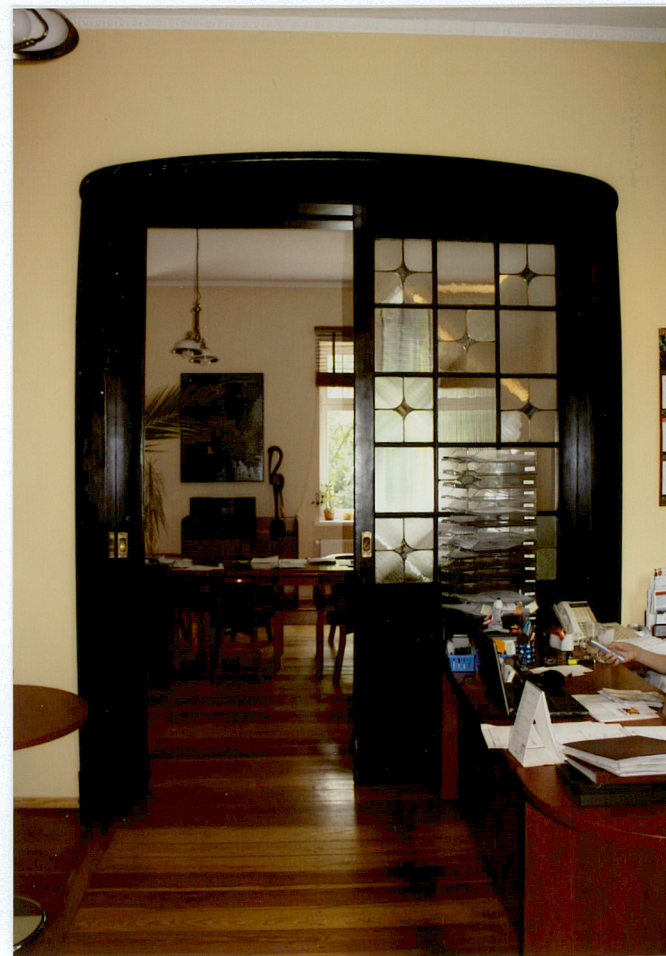
28. Korytarz prowadzący do pomieszczeń biurowych – I piętro.
29. Oryginalna wewnętrzna stolarka drzwiowa.
30. Nowoczesna stolarka okienna o detalu zbliżonym do oryginalnego.

Stolarka wewnętrzna zachowana, okucia oryginalne.
