1. Obiekt

LOKOMOTYWOWNIA

1898 - 1900

WROCLAW

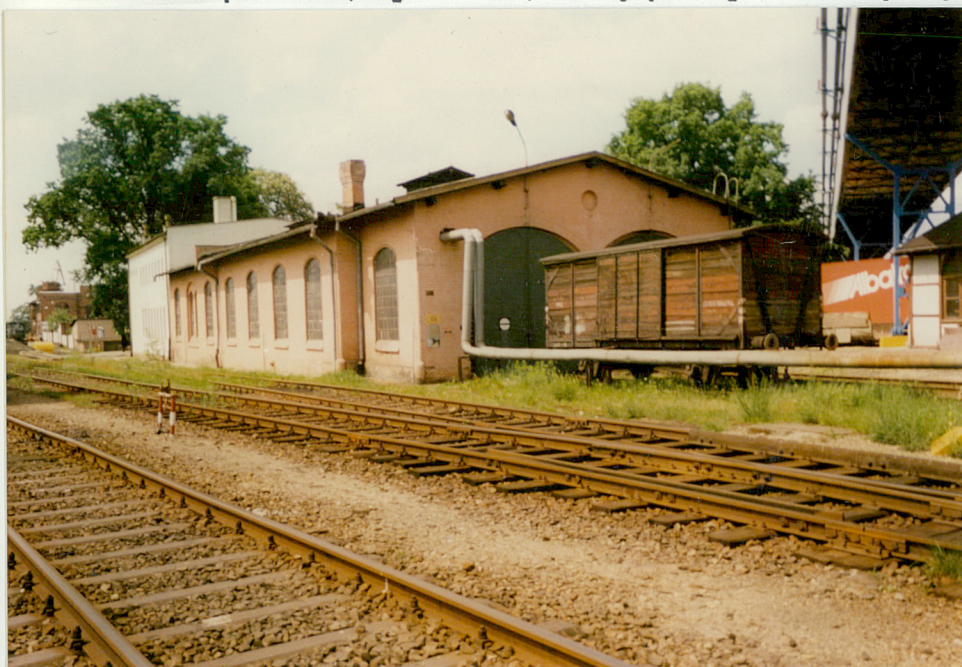
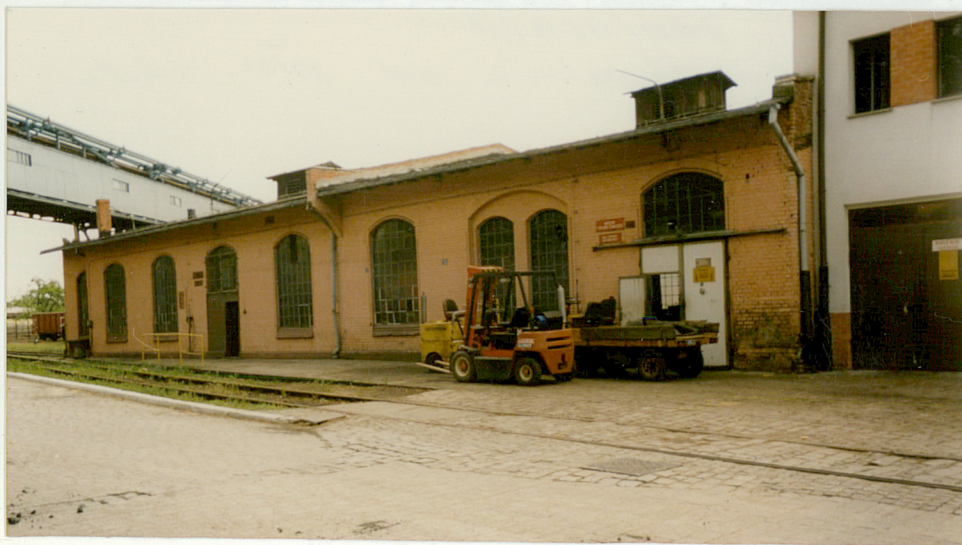
11. Widok od pld - wsch., neg. 700/469/2; elewacja ptn, neg. 700/469/1; sytuacja orientacja.

Elewacje: Elewacja wschodnia dwuosiowa, po obu stronach osi symetrii oddzielone filarem wrota wjazdowe dwuskrzydłowe przesklepione łukiem odcinkowym, między wrotami a kalenicą, kłosa blendy na osi symetrii. W południowym narożu otwór doprowadzający rurociąg z parą technologiczną.

Elewacja płd. 9 osiowa, w 9 osi (od zach) cofnięta, okna typu przemysłowego o drobnych podziałach, przesklepione łukiem odcinkowym, podokienniki z cegły glazurowanej.

Elewacja płn. analogiczna do płd, z tym że w osi 4 i 9 (od wsch) znajdują się drzwi wejściowe, powyżej okna sklepienie łukiem odcinkowym.

18. Prace budowlane i konserwatorskie Po roku 1945 przeprowadzano drobne remonty i konserwacje umożliwiające bieżącą eksploatację techniczną obiektu.		19. Stan zachowania (fundamenty, ściany zewnętrzne, ściany wewnętrzne, sklepienia, stropy, konstrukcje dachowe, pokrycie dachu, wyposażenie i instalacje) Stan konstrukcji budynku ogólnie dobry. Ściany zewnętrzne i wewnętrzne, stropodach, pokrycie i instalacje - w zadowalającym stanie technicznym. Budynek bieżąco eksploatowany.

20. Najpilniejsze postulaty konserwatorskie Budynek prezentuje typowy przykład lokomotywowni nieprzelotowej z przełomu XIX i XXw. Utrzymać tradycyjny program użytkowy obiektu, zachować plan i bryłę, wszelkie przebudowy i modernizacje konsultować z Wojewódzkim Konserwatorem Zabytków. Budynek kwalifikuje się do ochrony prawnej - wpis do rejestru zabytków.
