Zespół Portu Miejskiego we Wrocławiu - 9.

BUDYNEK WAGI WAGONOWEJ

1912 r.

W R O C Ł A W

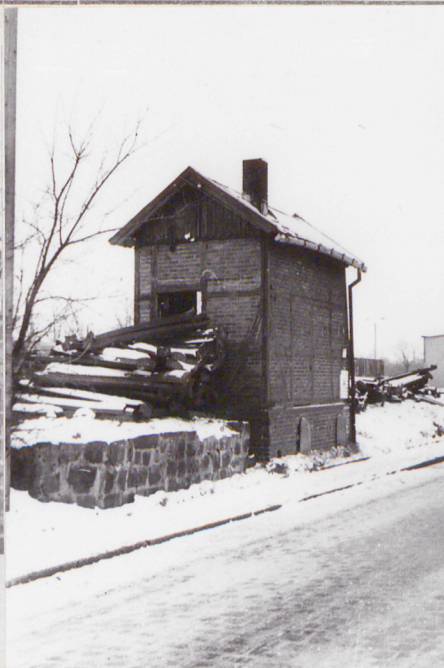
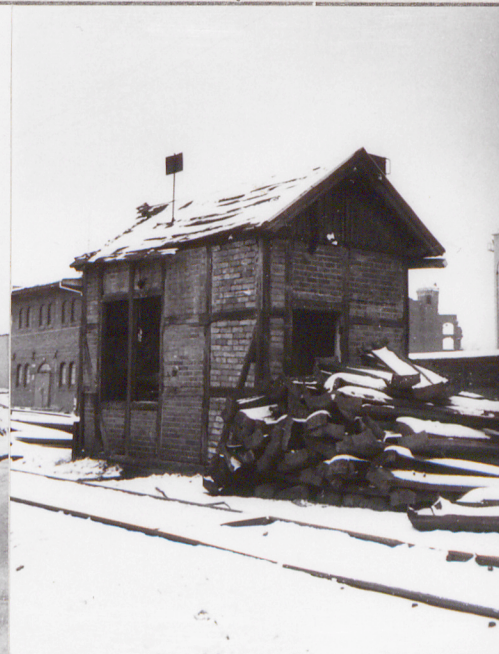
11 Zdjęcia, plan sytuacyjny, rzuty

Mały, jednokondygnacyjny, niepodpiwniczony budynek wagi wagonowej, usytuowany w systemie torów kolejowych na pirsie Portu Miejskiego we Wrocławiu.

Budynek o konstrukcji ścian fachówkowej /drewniana konstrukcja szkieletowa wypełniona nieotynkowaną cegłą/, fundament murowany z cegły. Posadzka z jastrychu cementowego. Okna drewniane krosnowe pojedyncze. Drzwi drewniane płycinowe. Dach dwuspadowy, więźba drewniana krokwiowa, krycie dachówką ceramiczną karpiówką. Wewnątrz budynku wolnostojący pion kominowy murowany z cegły. Wnętrze budynku otynkowane.

Budynek jednoprzestrzenny zbudowany na planie prostokąta w układzie kalenicowym. Bryła zwarta symetryczna. Rzut zwarty symetryczny.

Ozdobny układ belek konstrukcji szkieletowej wypełniony czerwoną cegłą licówką. W szczytach pod okapem dachu prosty układ desek drewnianych. Brak elementów wyposażenia architektonicznego.

<p>20. Najpilniejsze postulaty konserwatorskie</p> <p>Zapobieżenie rozbiórce budynku.</p>
