OŚRODEK DOKUMENTACJI
ZABYTKÓW W WARSZAWIE
KARTA EWIDENCYJNA ZABYTKÓW
ARCHITEKTURY I BUDOWNICTWA

KOŚCIÓŁ PARAFIALNY P.W. NARODZENIA NMP

ok. 1500;
pocz. XVII w.;
I poł. XVIII

TURÓW

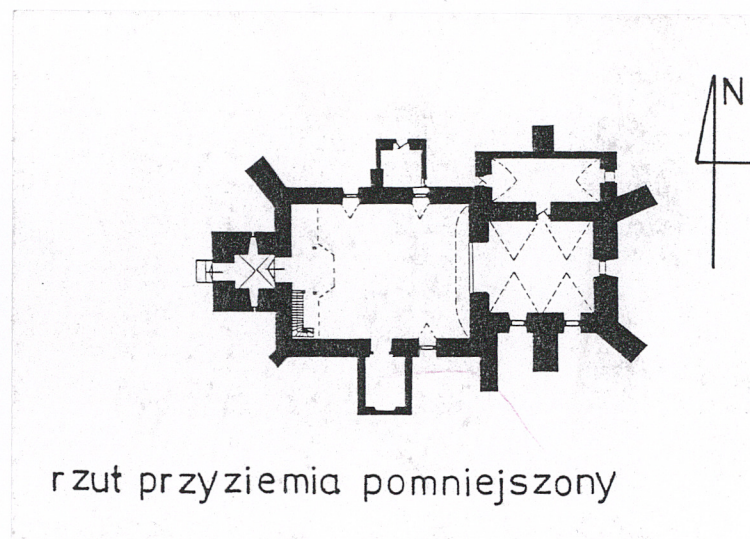
2

rzut przyziemia pomniejszony

Kościół jednonawowy z wyodrębnionym prezbiterium. Prezbiterium wzniesione na planie kwadratu, dwuprzęsłowe. Do prezbiterium od północy, na całej jego długości, przylega zakrystia na rzucie prostokąta.

Nawa wzniesiona na planie kwadratu dwuprzęsłowa. W zachodniej części nawy usytuowana empora organowa, środkowa partia empory poszerzona, o zarysie trapezu. Schody prowadzące na emporę usytuowane po stronie południowej

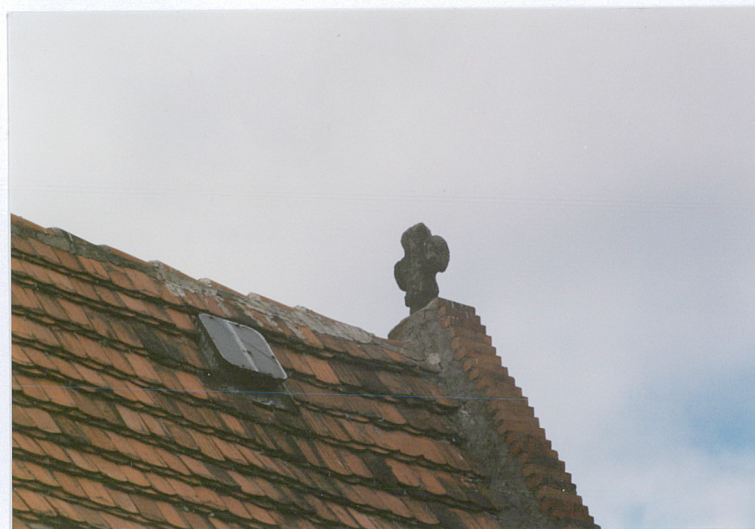
14

w tynku, ułożonych na przemian, mniejszych i większych płaskich kłińców. Trójkątny szczyt wieńczący elewację tynkowany zdobiony pięcioma płycinami, z których środkowa najwyższa zamknięta półkolistym łukiem. Po obu jej stronach płyciny nieco niższe zamknięte łukiem odcinkowym, płyciny skrajne najmniejsze zwieńczone odcinkiem pełnego łuku. W górnej części szczytu wąski, zamknięty uskokowo prostokątny otwór wentylacyjny ujęty wąską opaską.

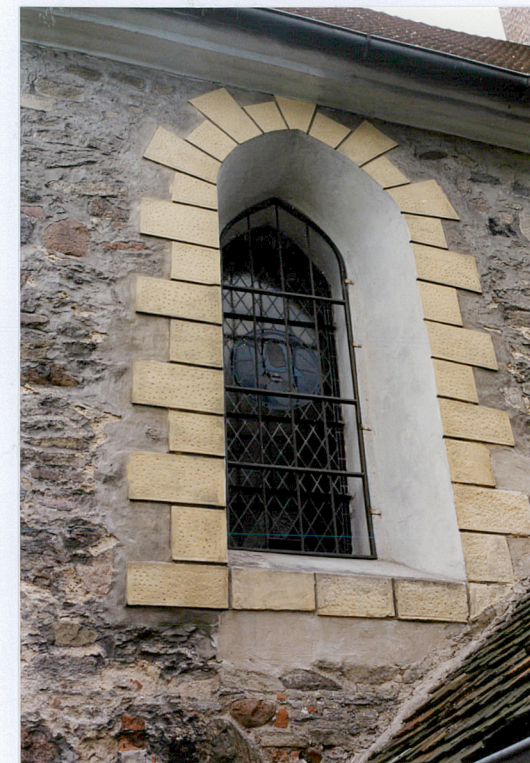
15

Elewacja południowa: dwuosiowa. W każdej z osi ostrołukowy otwór okienny ujęty obramieniem analogicznym jak okna prezbiterium. W narożach elewacji przypory: w narożu wschodnim szeroka prosta przypora; w narożu zachodnim przypora skośna. Elewacja zwieńczona szerokim profilowanym gzymsem koronującym.

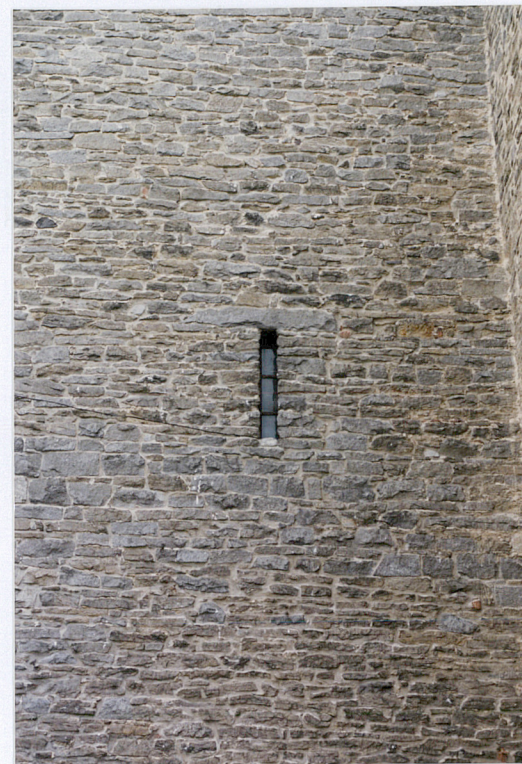
18

Elewacja południowa i północna: analogiczne, jednoosiowe. W kondygnacji drugiej, trzeciej i czwartej niewielkie wąskie otwory wentylacyjne. W kondygnacji czwartej, wzniesionej z cegły, wysoki ostrołukowy otwór okienny. Elewacje przykryte wąskim gzymsem okapowym. Całość zwieńczona niewysokim krenelażem.

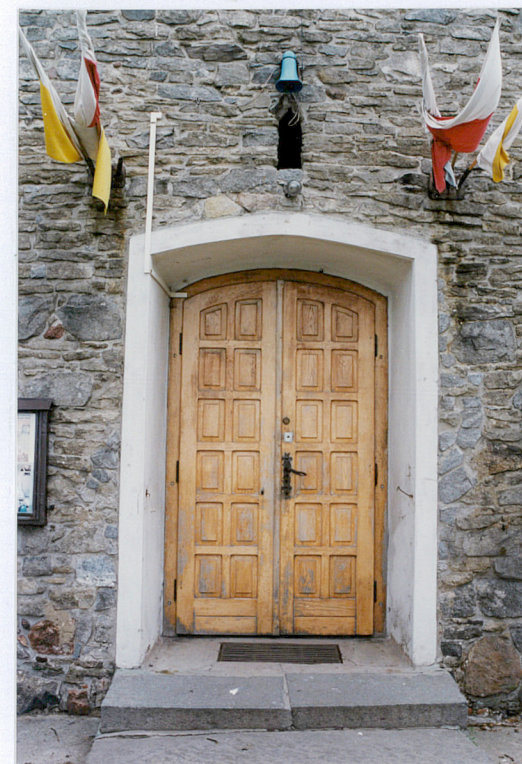
21

Elewacja zachodnia: jednoosiowa, w kondygnacji pierwszej szeroki zamknięty łukiem odcinkowy otwór drzwiowy ujęty wyrobioną w tynku płaską opaską, bezpośrednio nad nim niewielki wąski prostokątny, zamknięty uskokowo otwór wentylacyjny. Elewacja w pozostałych kondygnacjach rozwiązana analogicznie jak w elewacji półn. i półd.

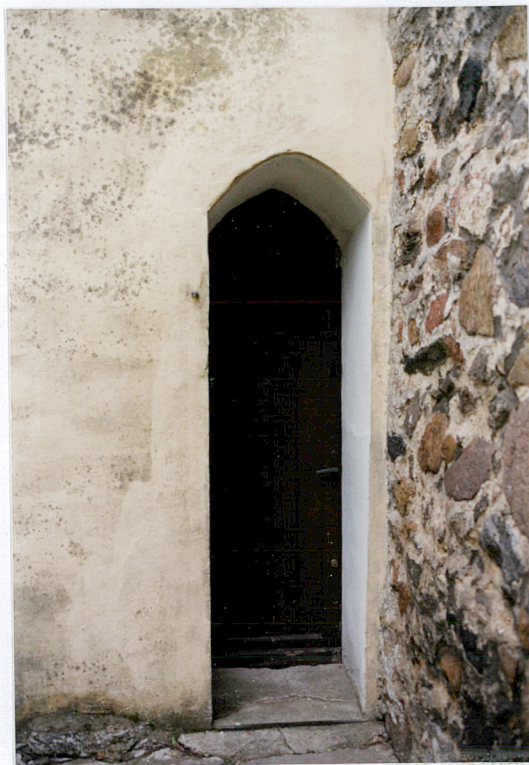
22

Elewacja zachodnia zakrystii jednoosiowa; w jej południowej części wąski wysoki otwór drzwiowy o zamknięciu w formie trójkąta o wyokrąglonych narożach.

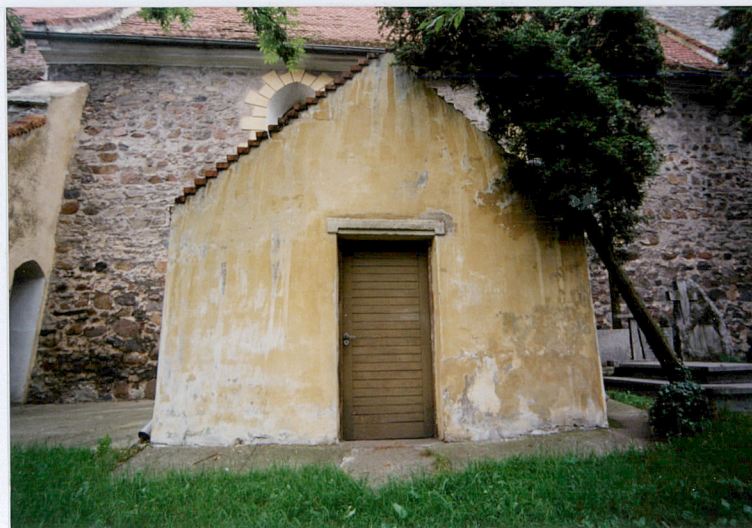
23

Do elewacji dostawiony analogiczny aneks jak przy elewacji południowej. W północnej elewacji aneksu prostokątny otwór drzwiowy, nad którym profilowane nadproże. W elewacji wschodniej aneksu niewielki prostokątny otwór okienny.

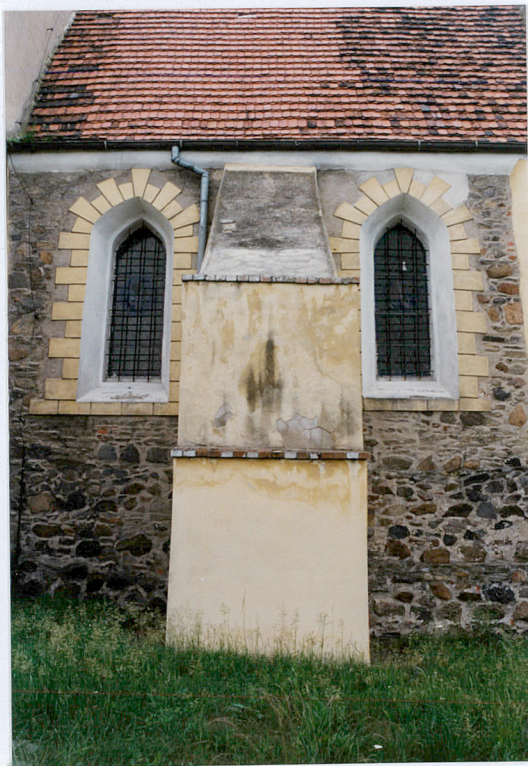
26

Elewacja południowa: jednoosiowa, w każdej z osi ostrołukowy otwór okienny ujęty obramieniem analogicznym jak otwór okienny w elewacji wschodniej. Elewacja dzielona szerokimi masywnymi przyporami. Zwieńczona profilowanym gzymsem koronującym.

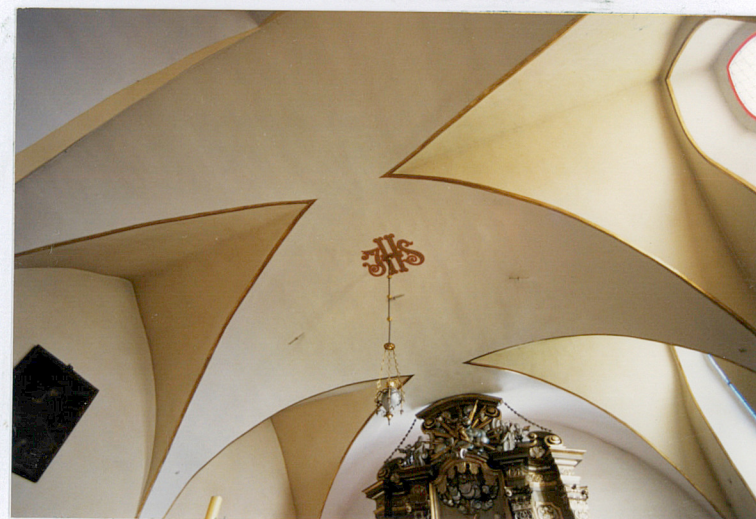
32

Prezbiterium kryte sklepieniem kolebkowym z lunetami. W północnej ścianie prezbiterium, prowadzący do zakrystii ostrołukowy otwór drzwiowy o uskokowych ościeżach. Prezbiterium od nawy oddzielone łukiem tęczowym

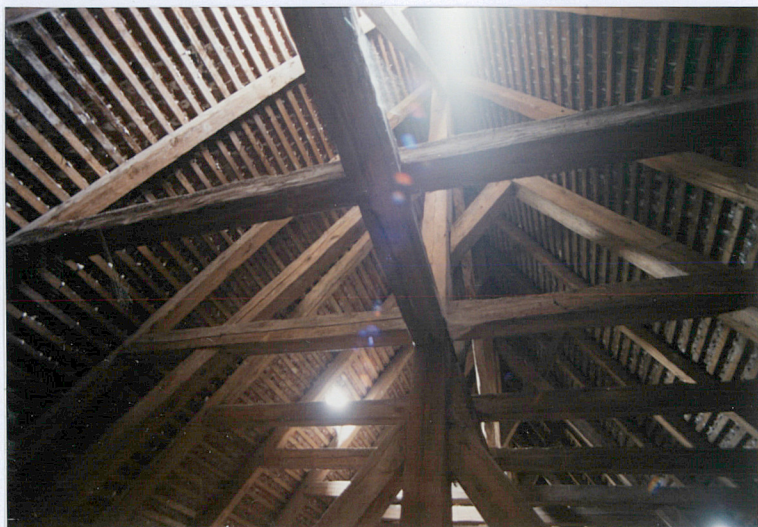
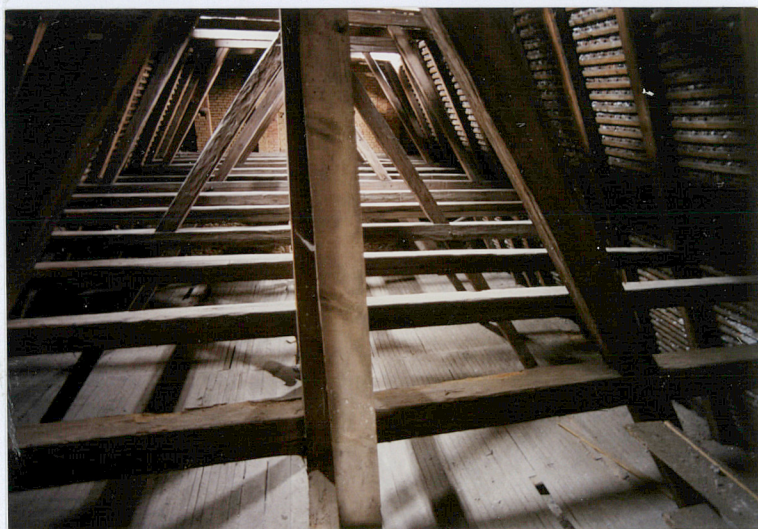
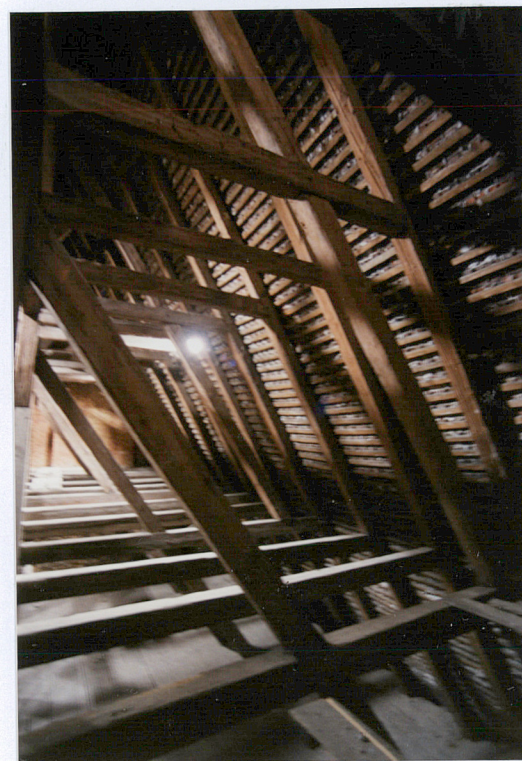
47

- wieźba dachowa mieczowa z jętkami ustawionymi w dwóch poziomach.
- w hełmie wieży - belki drewniane z królem
