# KARTA EWIDENCYJNA ZABYTKU NIERUCHOMEGO WPISANEGO DO REJESTRU ZABYTEKÓW

**BUDYNEK ZBIORNIKA NA GAZ**

w zespole Miejskiego Ośrodka Opiekuńczego (Stadtpflegeheim)

ul. Stabłowicka 147-149  
50-066 Wrocław

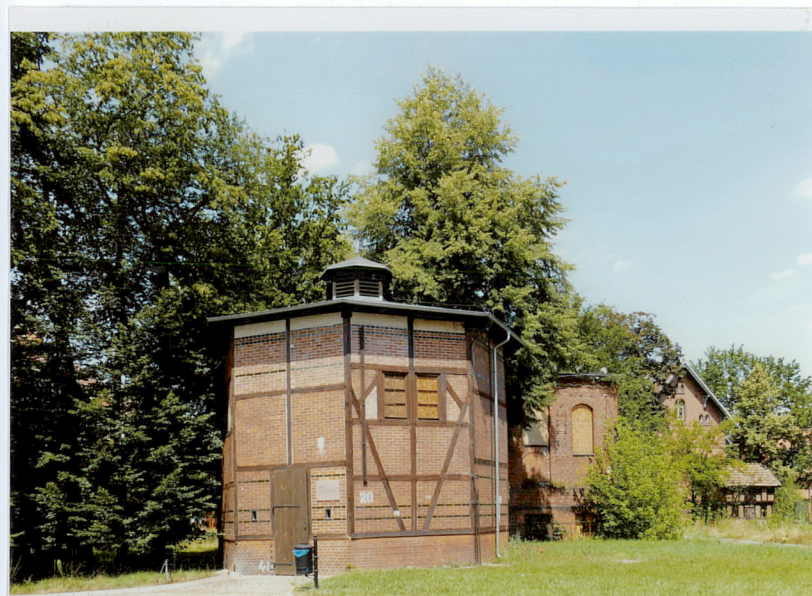
1. Budynek zbiornika na gaz – widok od strony dziedzińca.
2. Jedna z elewacji z otworami okiennymi.
3. Dach z latarnią – wieżyczką wentylacyjną.
4. Szczegół konstrukcji ściany.
5. Wnętrze z więźbą dachową.
6. Archiwalny projekt z 190a r., aut. F. Friese. [źr.: ABMW]

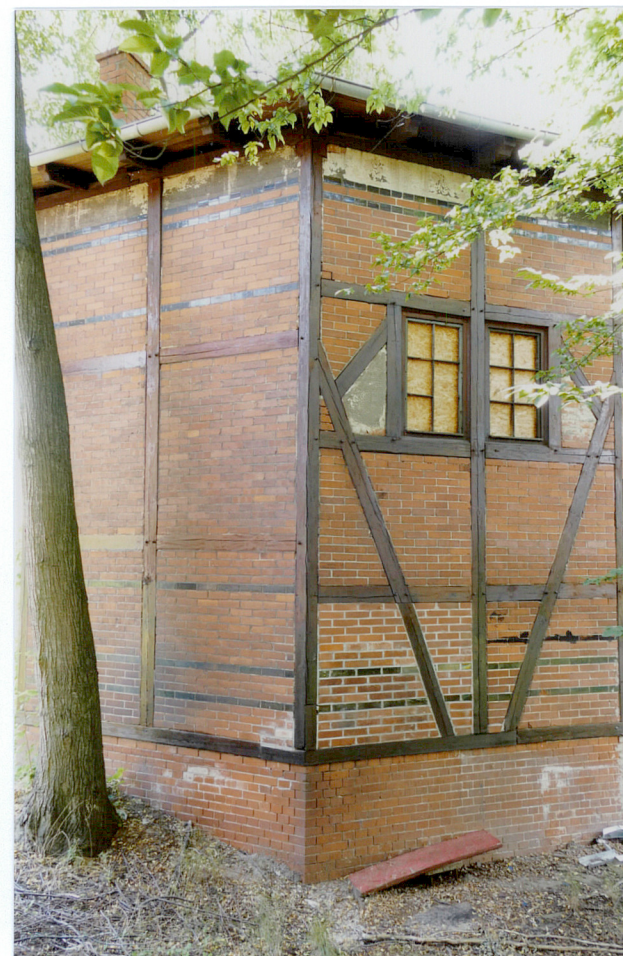
2.

**ELEWACJE.** Ściany fachwerkowe na ceglanej podmurówce. Ceglane wypełnienia drewnianej konstrukcji wykonane z cegły licówki, murowanej w wątku krzyżowym. Elewacje na przemian ślepe i zaopatrzone w pary małych okienek, różnią się między sobą układem belek konstrukcyjnych – prosty układ słupów i rygli w ścianach ślepych, w ścianach z oknami został uzupełniony o zastrzały, dzięki czemu udało się uniknąć monotonii a wystrój elewacji zyskał na malowniczości. Dbałość o estetykę zauważalna także w użyciu cegły glazurowanej w kolorze ciemnozielonym, która włączona w mur wypełnienia tworzy po 4 wąskie pasy w ścianach z oknami i po 6 pasów, w ścianach ślepych. Dodatkowy element dekoracyjny tworzą pola otynkowane jasnym tynkiem o gradziowanej powierzchni; takie wydłużone prostokątne pola tworzą pas pod belkami oczepowymi oraz w rombowych polach między zastrzałami, słupami i ryglami, flankując pary otworów okiennych. Jedyne otwory wejściowe usytuowane jest w ślepej ścianie od strony dziedzińca.

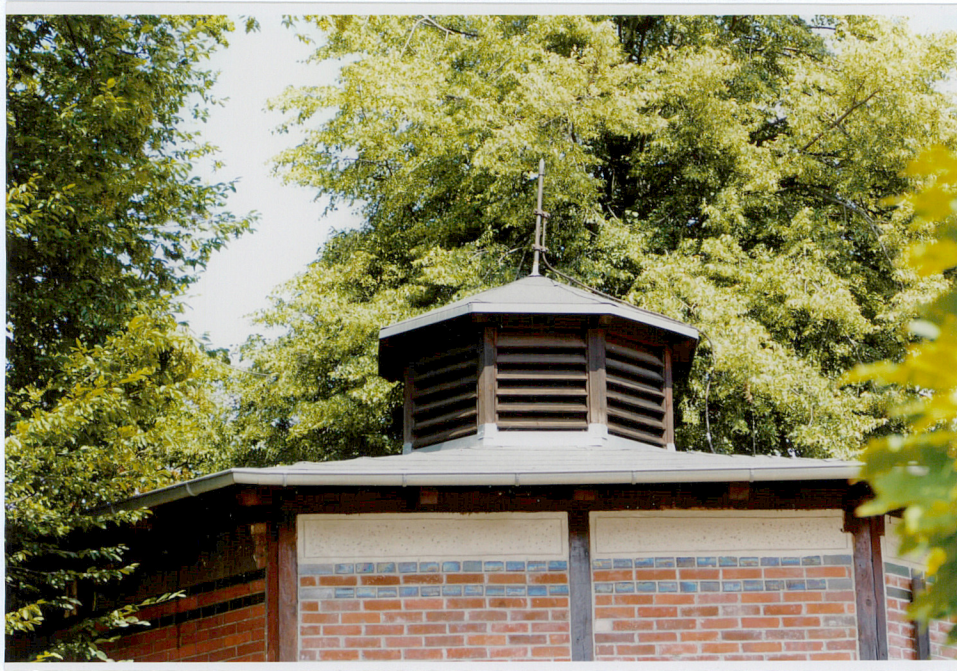
3.

**BRYŁA.** Budynek wolnostojący, o zwartej bryle regularnego, ośmiobocznego graniastosłupa, nakryty ośmiospadowym dachem okapowym o małym kącie nachylenia połaci; w wierzchołku dachu przysadzista, ośmioboczna latarnia z własnym ostrosłupowym daszkiem; ścianki latarni żaluzjowe.

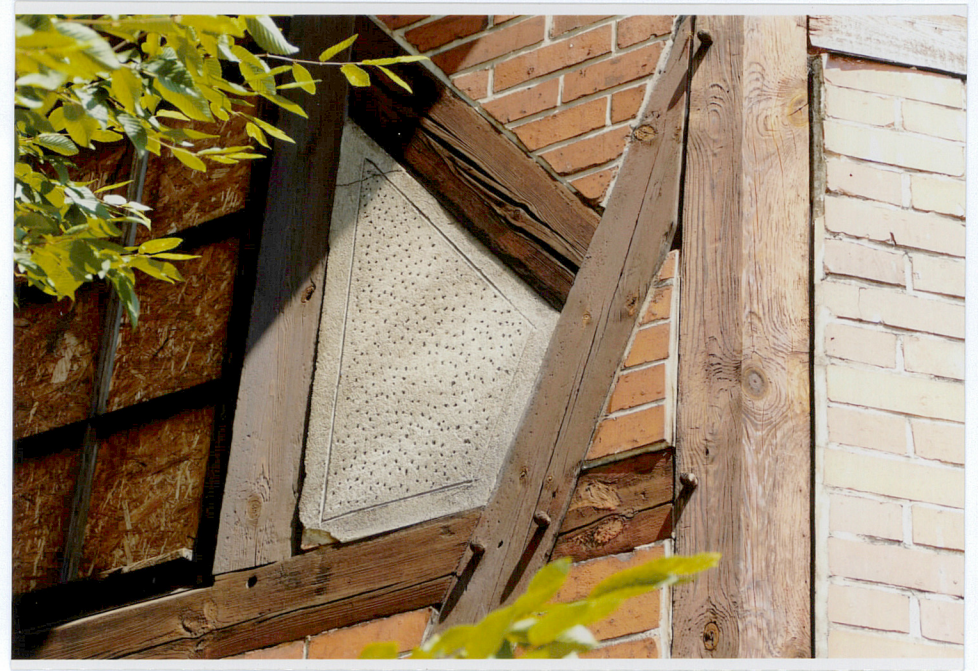
4.

**Ściany.** *Ściany zewnętrzne* w konstrukcji drewnianej ryglowej z wypełnieniem ceglanym, na podmurówce ceglanej wysokości ok. 70 cm; elewacje zewnętrzne z wyeksponowanymi belkami konstrukcyjnymi i łączeniami kołkowymi; wypełnienie z cegły licowej układanej w wątku krzyżowym; w wystrój elewacji w niewielkim stopniu wykorzystano także cegłę glazurowaną oraz jasny tynk gładzinowany. Od wewnątrz wypełnienie ceglane pokryte obrzutem tynkowym, od którego odcina się układ belek konstrukcji drewnianej. Latarnia dachowa w konstrukcji drewnianej słupowej, z żaluzjowymi ściankami.

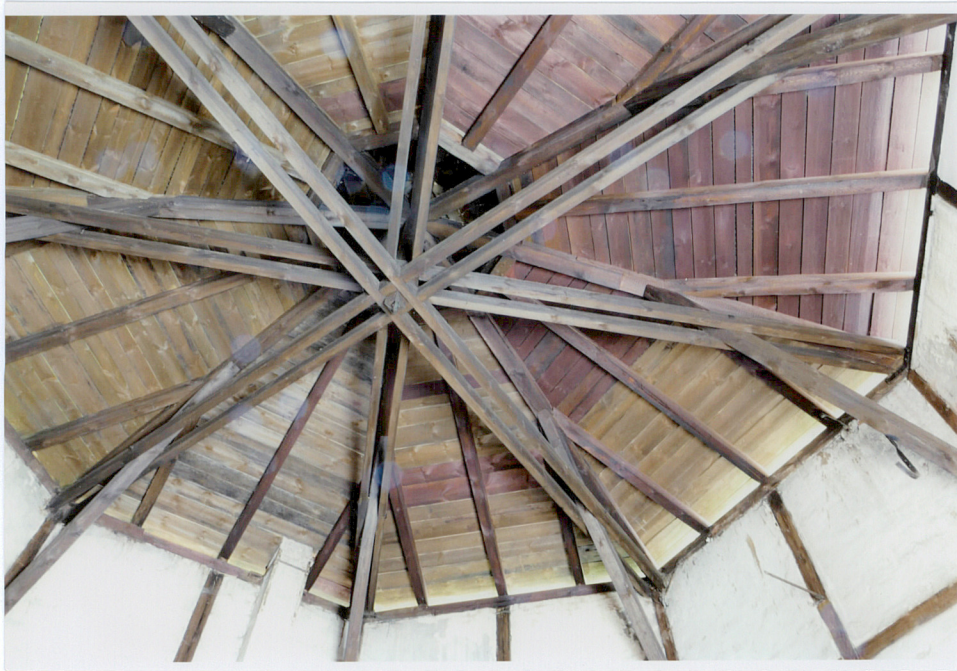
5.

**Więźba dachowa.** Konstrukcja dachu drewniana; więźba z królem, który oparty na trzech parach kleszczy, całość usztywniona zastrzałami wspierającymi krokwie i opartymi na belkach konstrukcji ścian.

**WNĘTRZE.** Wnętrze jednoprzestrzenne, z otwartą więźbą dachową, w której wierzchołku latarnia – wieżyczka wentylacyjna. Pierwotnie wnętrze wypełnione prawie w całości okrągłym w przekroju zbiornikiem na gaz. Wokół zbiornika pozostawiono wąskie wolne przestrzenie, umożliwiające obsługę urządzenia. Oświetlenie zapewniały pary okienek umieszczonych wysoko, w co drugiej ścianie ośmiobocznego budynku.

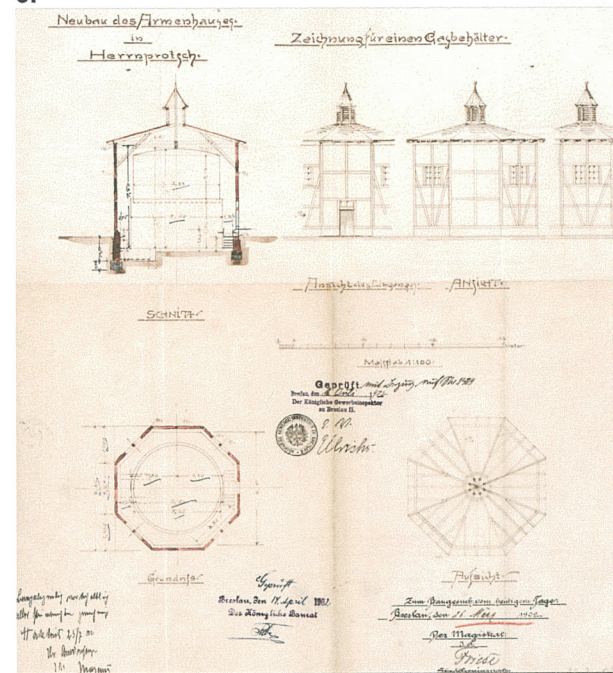
6.

Projekt zbiornika na gaz powstał w marcu 1902 r. i jest autorstwa miejskiego inspektora budowlanego architekta Friedricha Friesego. Fachwerkowa konstrukcja ścian budynku nawiązuje do Heimatstilu a oszczędny wystrój elewacji, oparty na rytmicznym operowaniu elementami drewnianej konstrukcji i otworami, odpowiada tendencjom modernistycznym.
