**OPRACOWANIE** : Ewidencja założeń ogrodowo-parkowych

**MIEJSCOWOŚĆ** : Gawrony (Małe)

## ANALIZA I OCENA WARTOŚCI ZABYTKOWYCH ZAŁOŻEŃ ZIELENI

# METRYCZKA PARKU — OGRODU

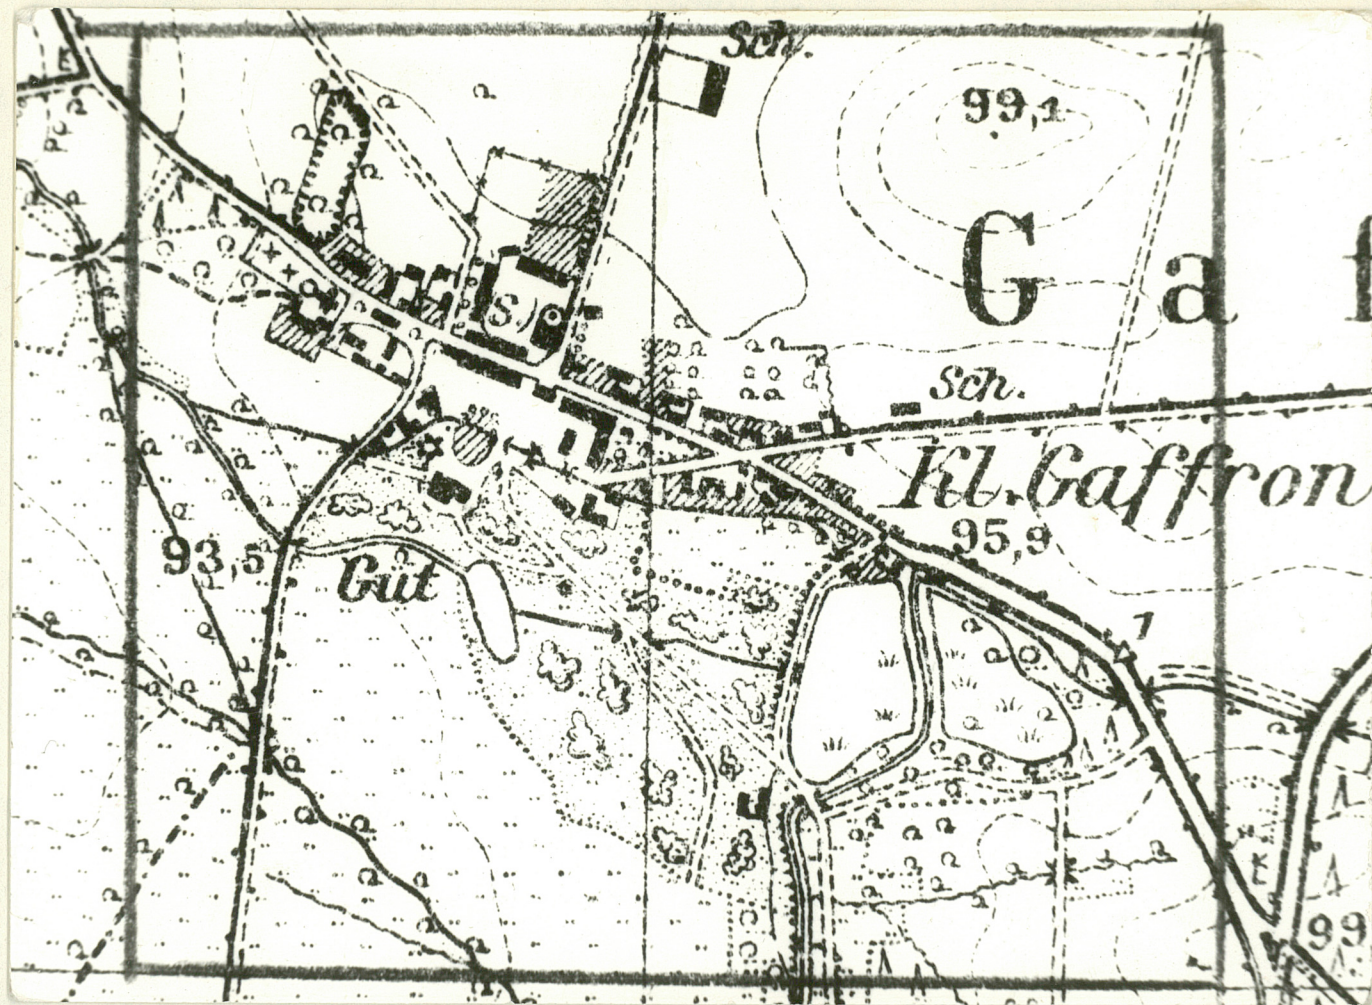
Fotokopia planu wsi Gawrony Małe z 1894 r.

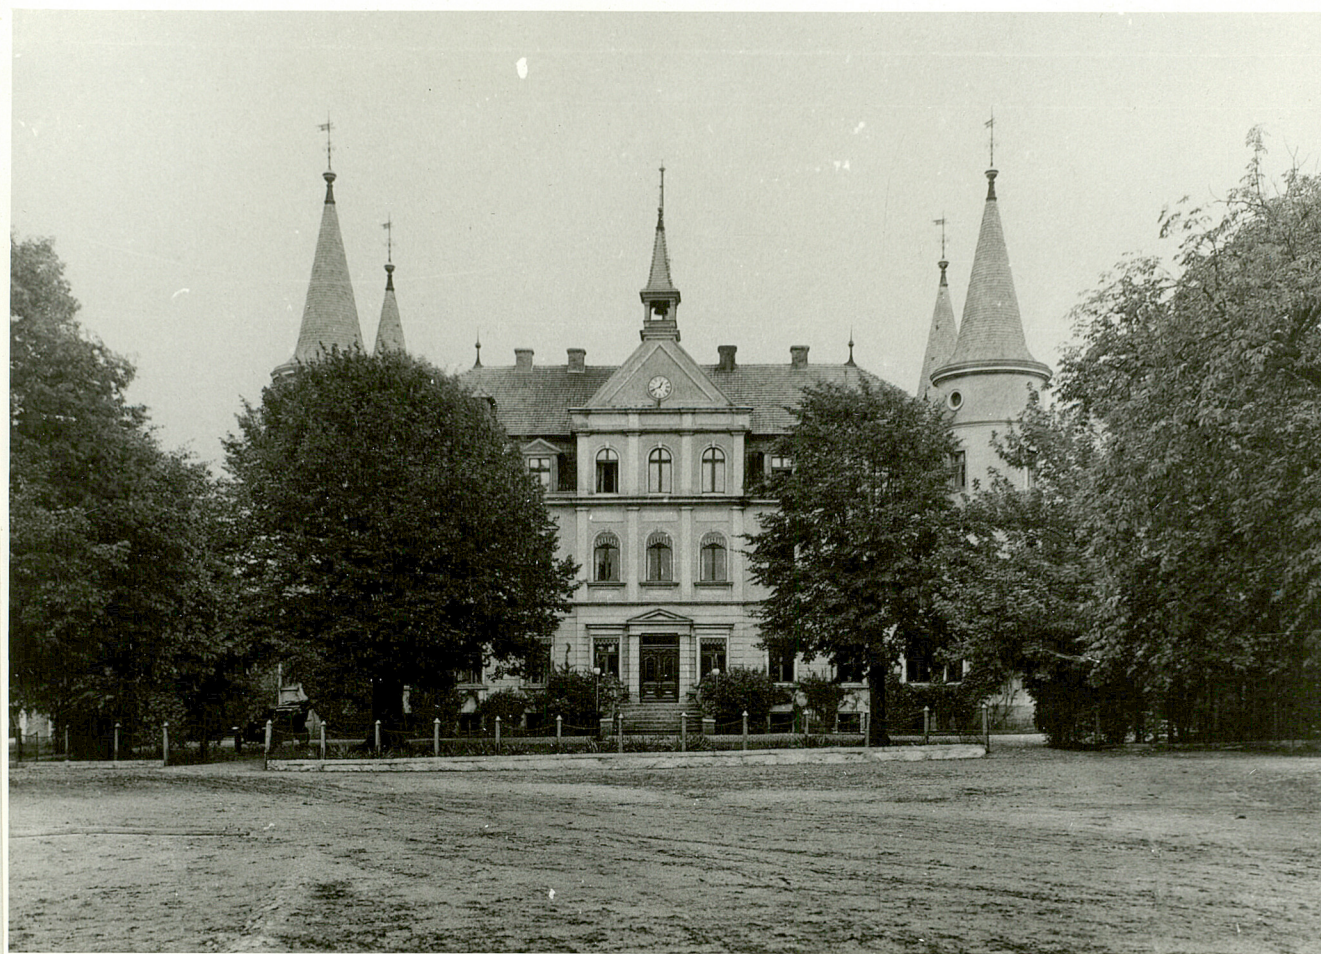
Według zdjęcia zawartego w albumie Webera /pocz.XX-w./ pałac w Gawronach Małych był w owym czasie murowanym, tynkowanym, podpiwniczonym budynkiem założonym na planie zbliżonym do litery "L". 3-kondygnacyjową budowlę krył mansardowy dach z lukarnami. Naroża 9-osiovej fasady frontowej flankowane były przez przysadziste wieże - alkierze, kryte dzwonowatymi hełmami. Elewację frontową zdobił umieszczony centralnie barokowy portal wejściowy wspierający balkon. Od strony ogrodu dostawione skrzydło podczas XX-wiecznej przebudowy posiadało taras z ozdobną balustradą.

Widok pałacu z początku XX wieku, wg zdjęcia zawartego  
w albumie Webera.

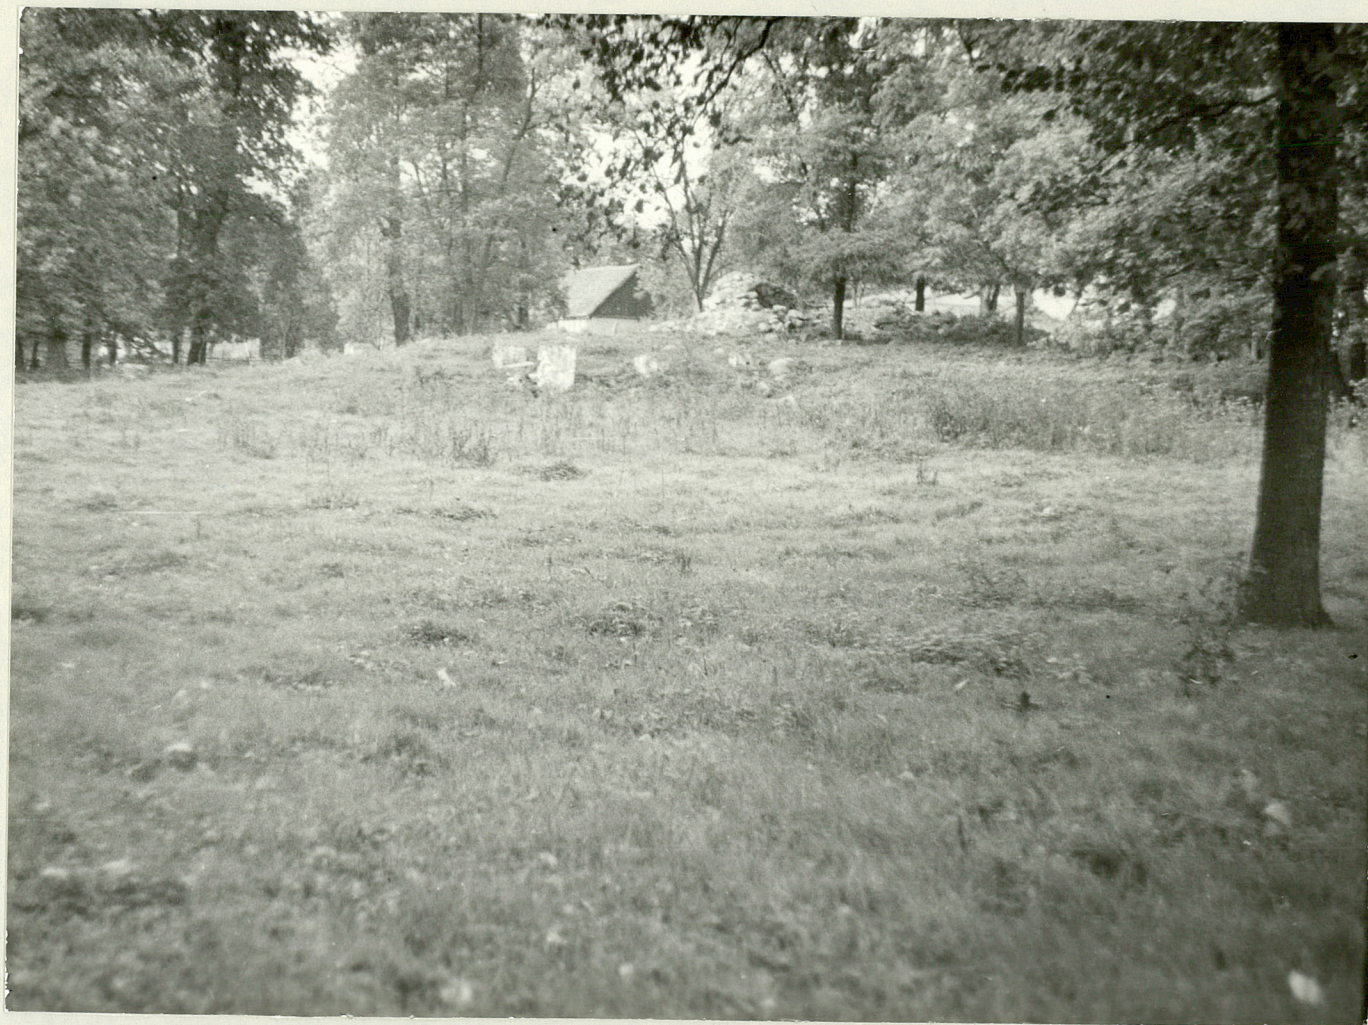
1. Polana przypałacowa.

Wymagają one renowacji.

1. Granicę ochrony układu przedstawiono na planie parku.  
*Granica ochrony ekologicznej pokrywa się z granicą ochrony układu.*
2. Należy przeprowadzić renowację polany przypałacowej z przeznaczeniem na łąkę /bez wypasu bydła/.
3. Proponuje się uznać za pomnik przyrody dąb rosnący koło grobowca.
4. Proponuje się uznać jako skupinę drzew pomnikowych dęby rosnące na południe od stawu.

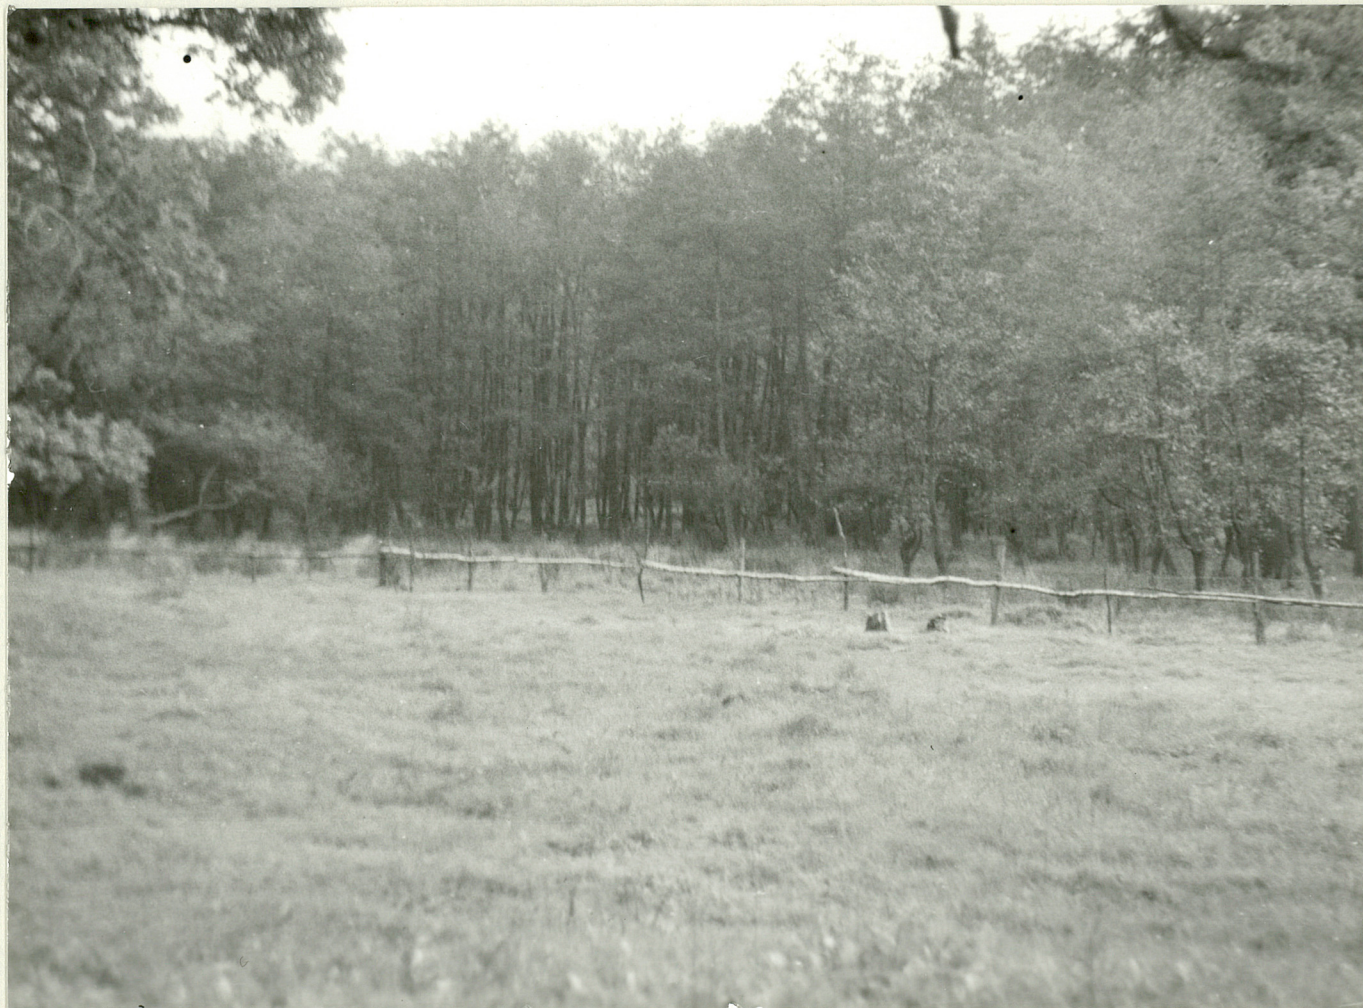
2. Łąka, w głębi las olszowy.

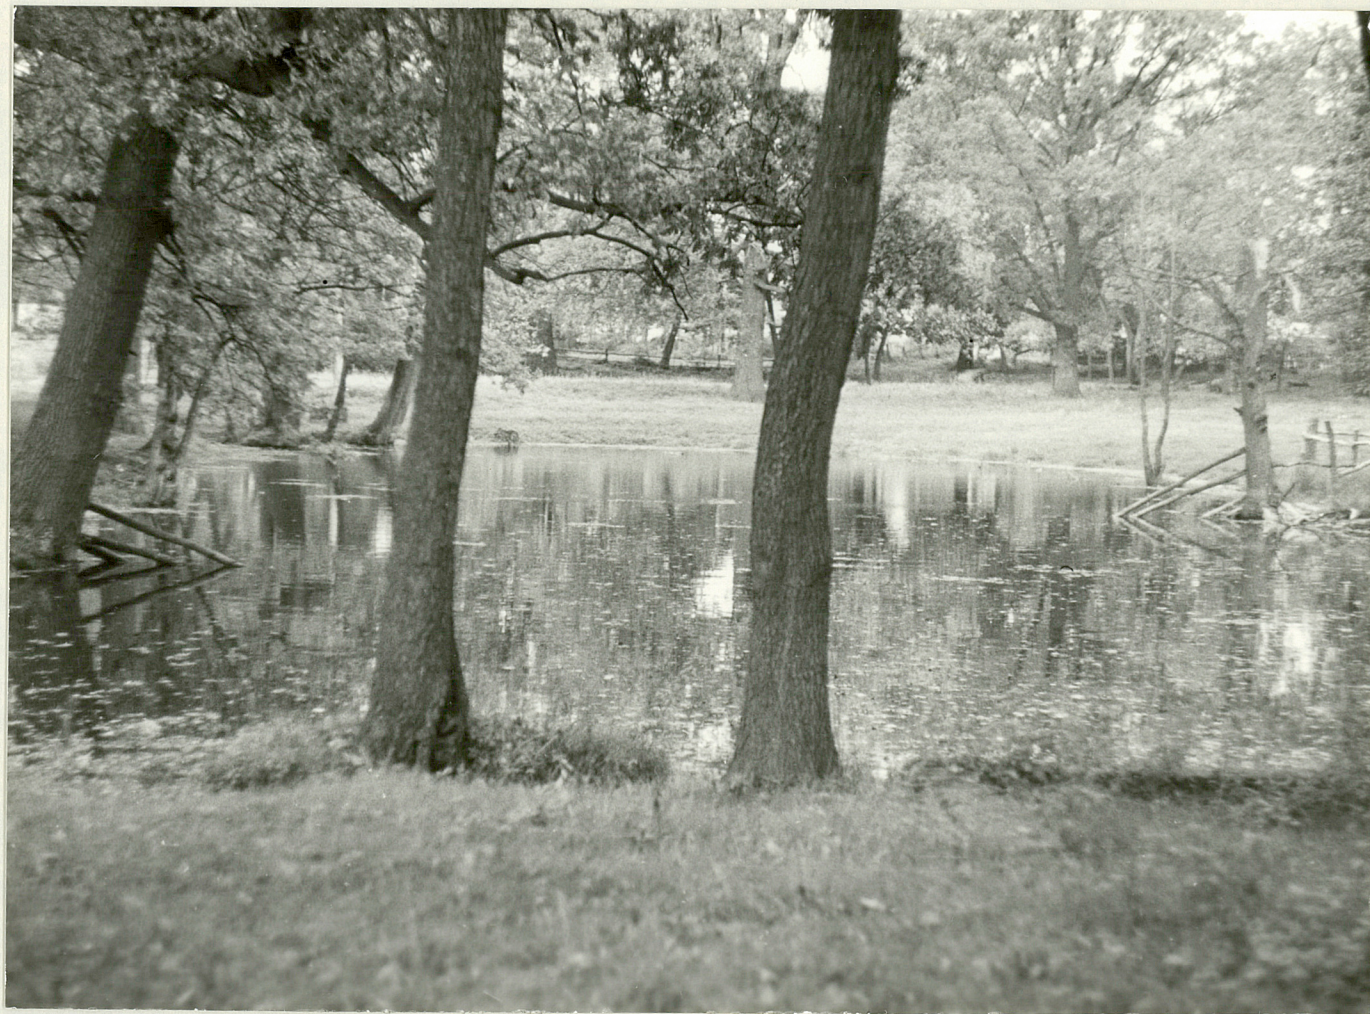
3. Stawek w parku,

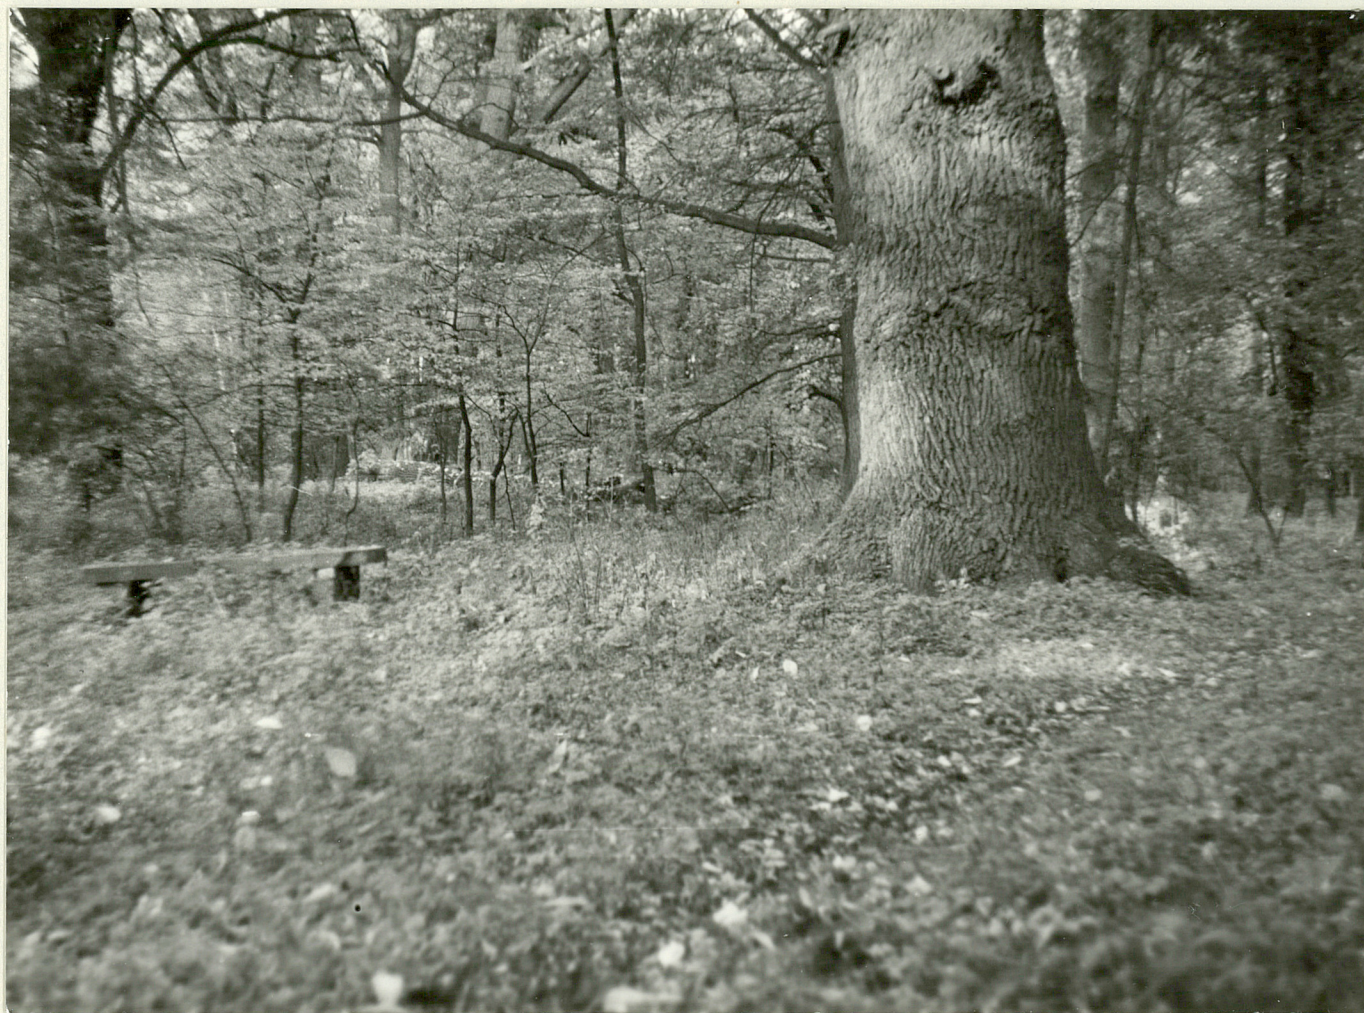
W południowo wschodniej części założenia w pobliżu grobowca rośnie dąb o średnicy pnia 1,7 m. Proponuje się go uznać za pomnik przyrody.

4. Stary dąb pomnikowy, po lewej stronie płyta nagrobkowa.

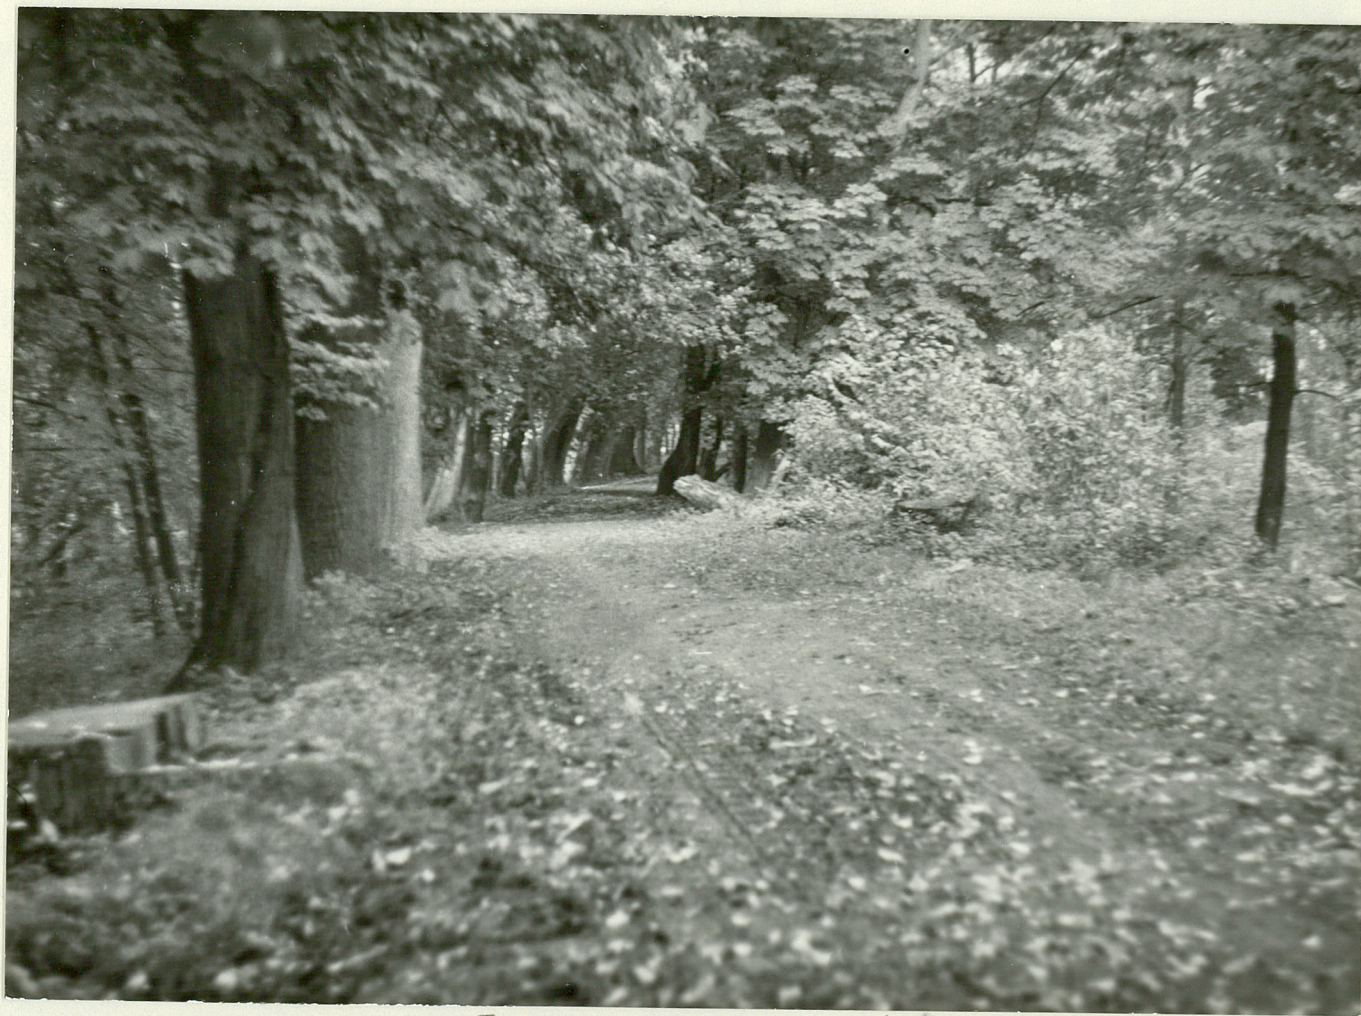
5. Fragment drogi, we wschodniej części obiektu.

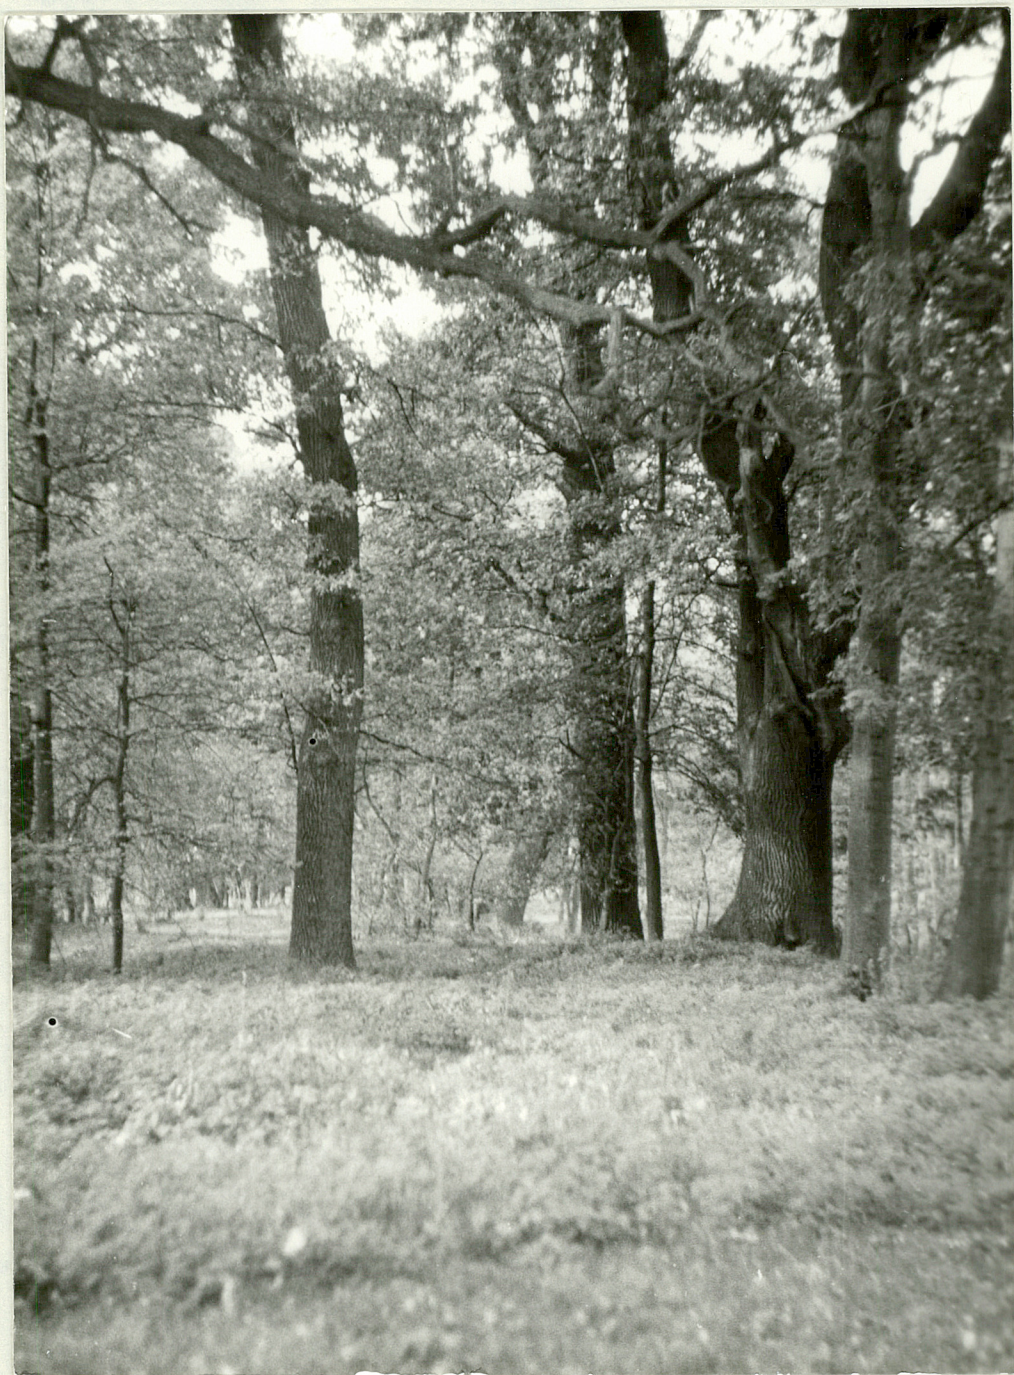
W sąsiedztwie ruin po pałacu rośnie platan klonolistny o grubości pnia 1,2 m. Na skraju polany przypałacowej rośnie klon srebrzysty o grubości pnia 1,3 m. Niedaleko od tego klonu, nad rowem rośnie buk pospolity odmiany purpurowej o średnicy pnia 0,8 m. Na południe od stawu rośnie około 20 sztuk starych dębów o grubości pni 0,6 do 1,3 m. Dęby te proponuje się uznać jako skupinę drzew pomnikowych.

6. Grupa starych dębów.

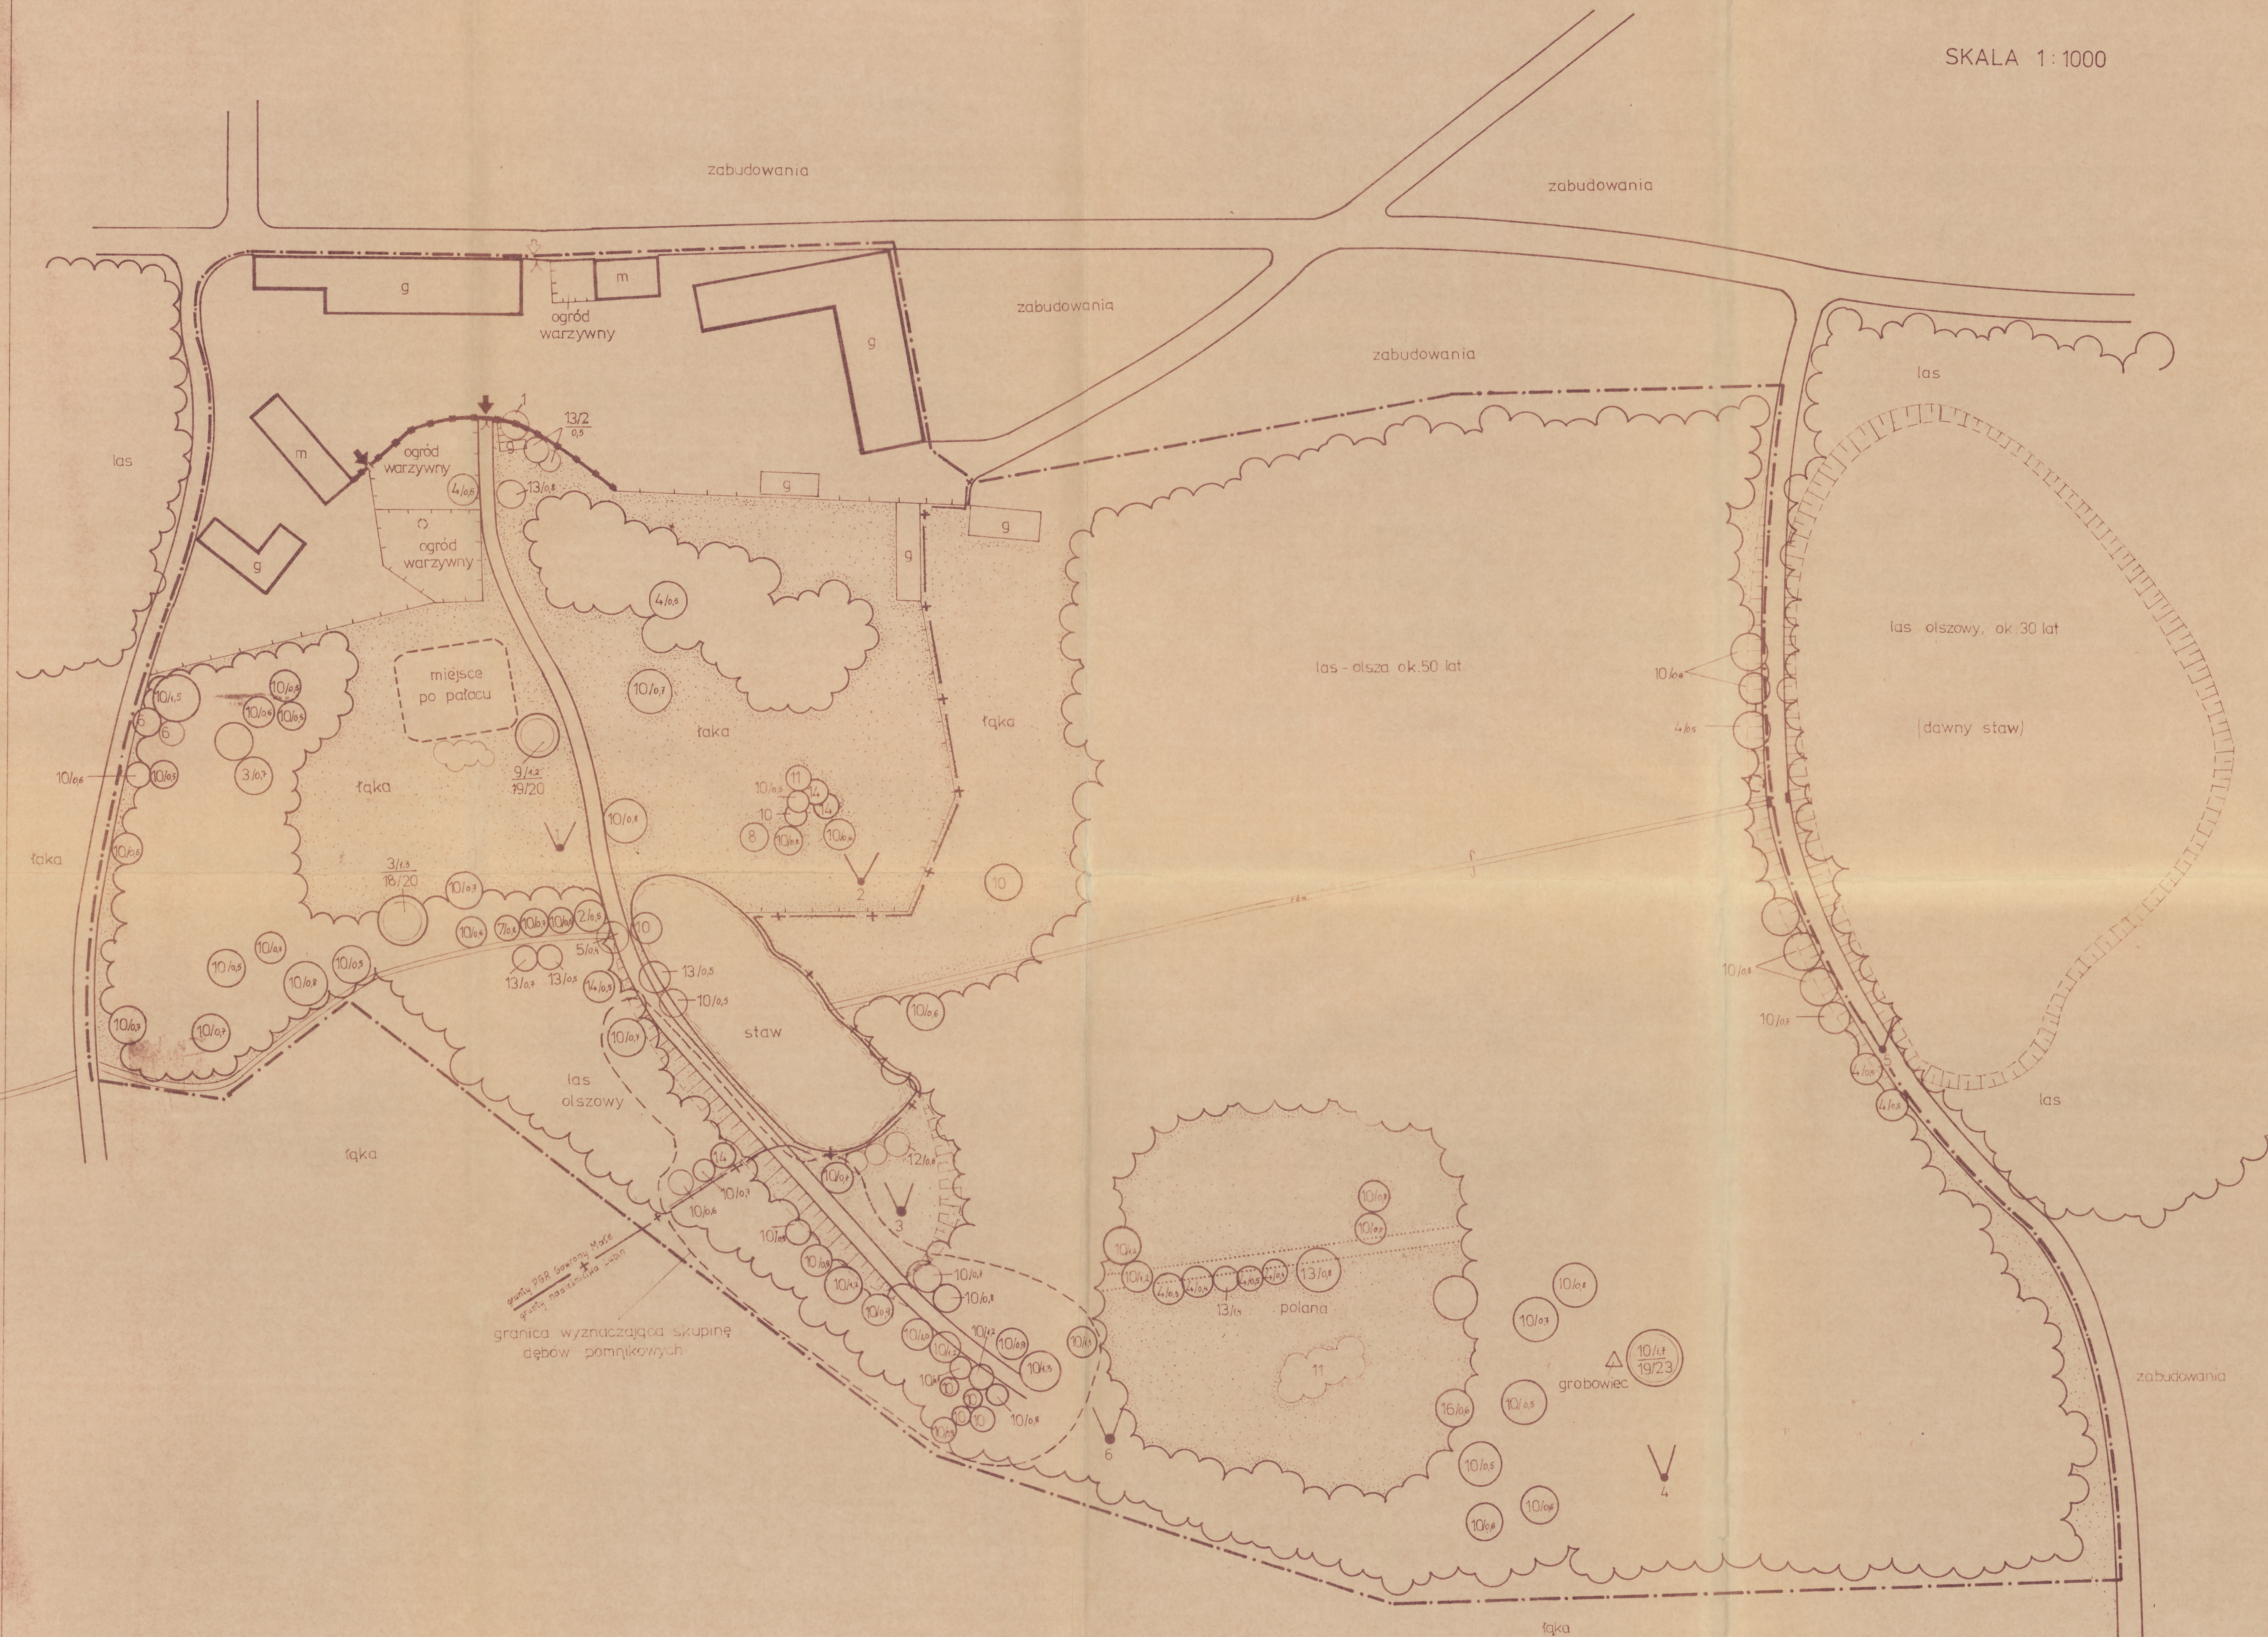
SZKIC SYTUACYJNY

EWIDENCJA PARKU W GAWRONACH MAŁYCH		gm. RUDNA woj. LEGNICKIE
SKALA 1:1000	POW. ok. 15,6 ha	
wykonat : S. PRĄDZYŃSKI		I. 1981
kreśliła : J. TYLIPSKA		RYS. 1(1)

Granicę zasięgu tych drzew oznaczono na planie parku.
