ANALIZA I OCENA WARTOŚCI ZABYTEKOWYCH ZAŁOŻEŃ ZIELENI

OPRACOWANIE : Ewidencja założeń ogrodowo-parkowych

MIEJSCOWOŚĆ : Snowidza Gmina: Mściwojów
WOJEWÓDZTWO: legnickie

EWIDENCJA PARKU W SNOWIDZY
gmina: Mściwojów, woj. legnickie

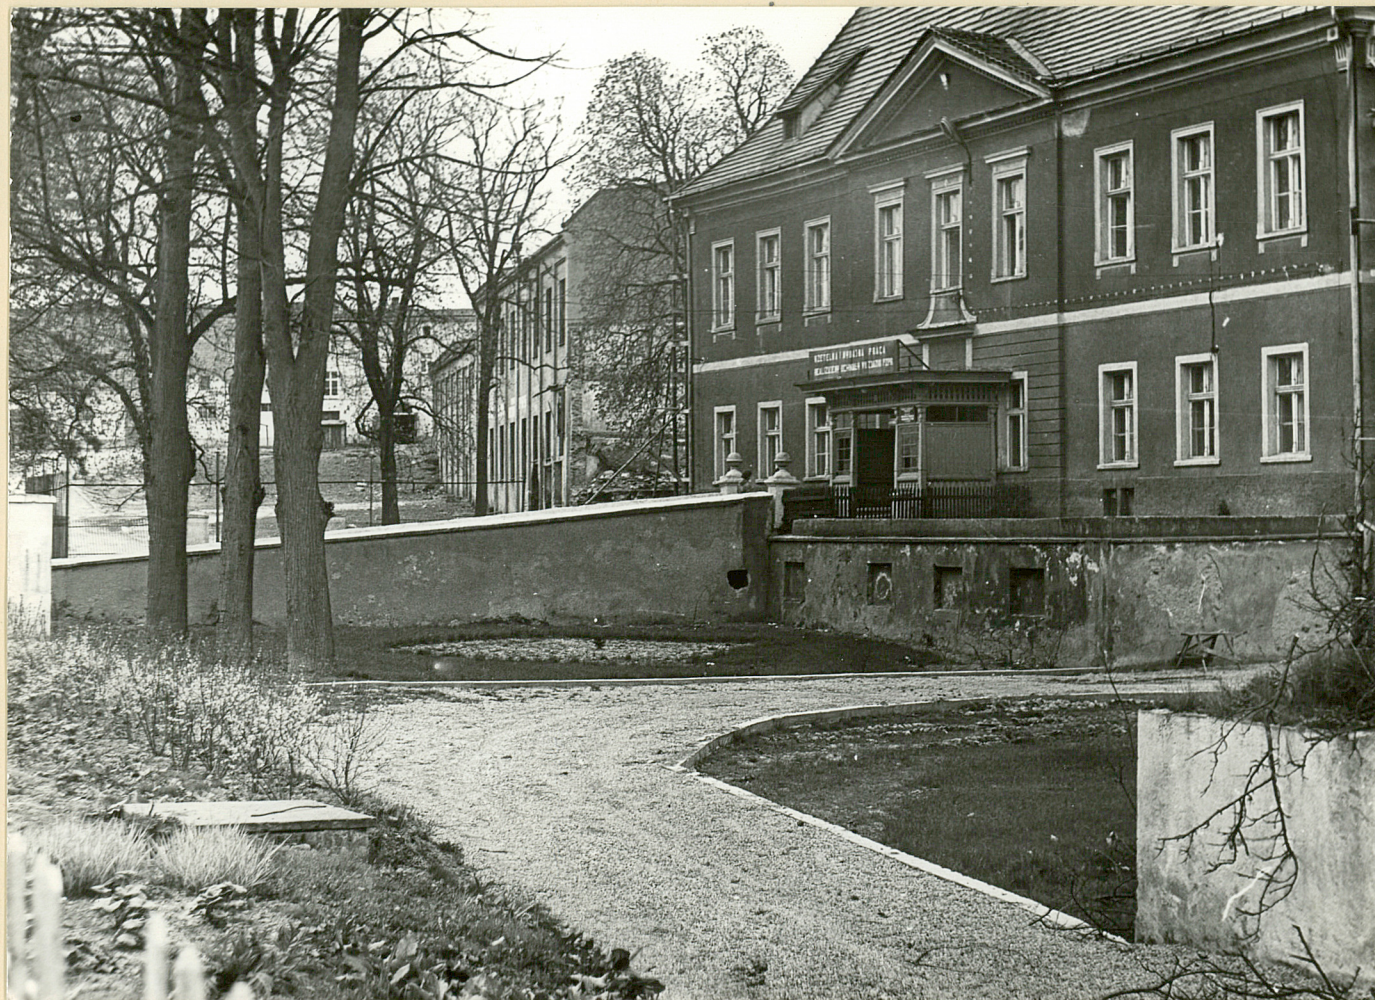
№. Fasada główna pałacu.

Istotne zmiany występują w elewacji zewnętrznej pałacu oraz dawnej oranżerii, wynikających z przeprowadzanych adaptacji i remontów. Stare mury graniczne oraz oporowe są w niektórych miejscach uszkodzone. Fosa wokół pałacu uległa likwidacji, w jej miejscu założono trawniki. Po południowej stronie pałacu w miejscu dawnej fosy wybudowano już współcześnie, boisko sportowe o asfaltowej nawierzchni.

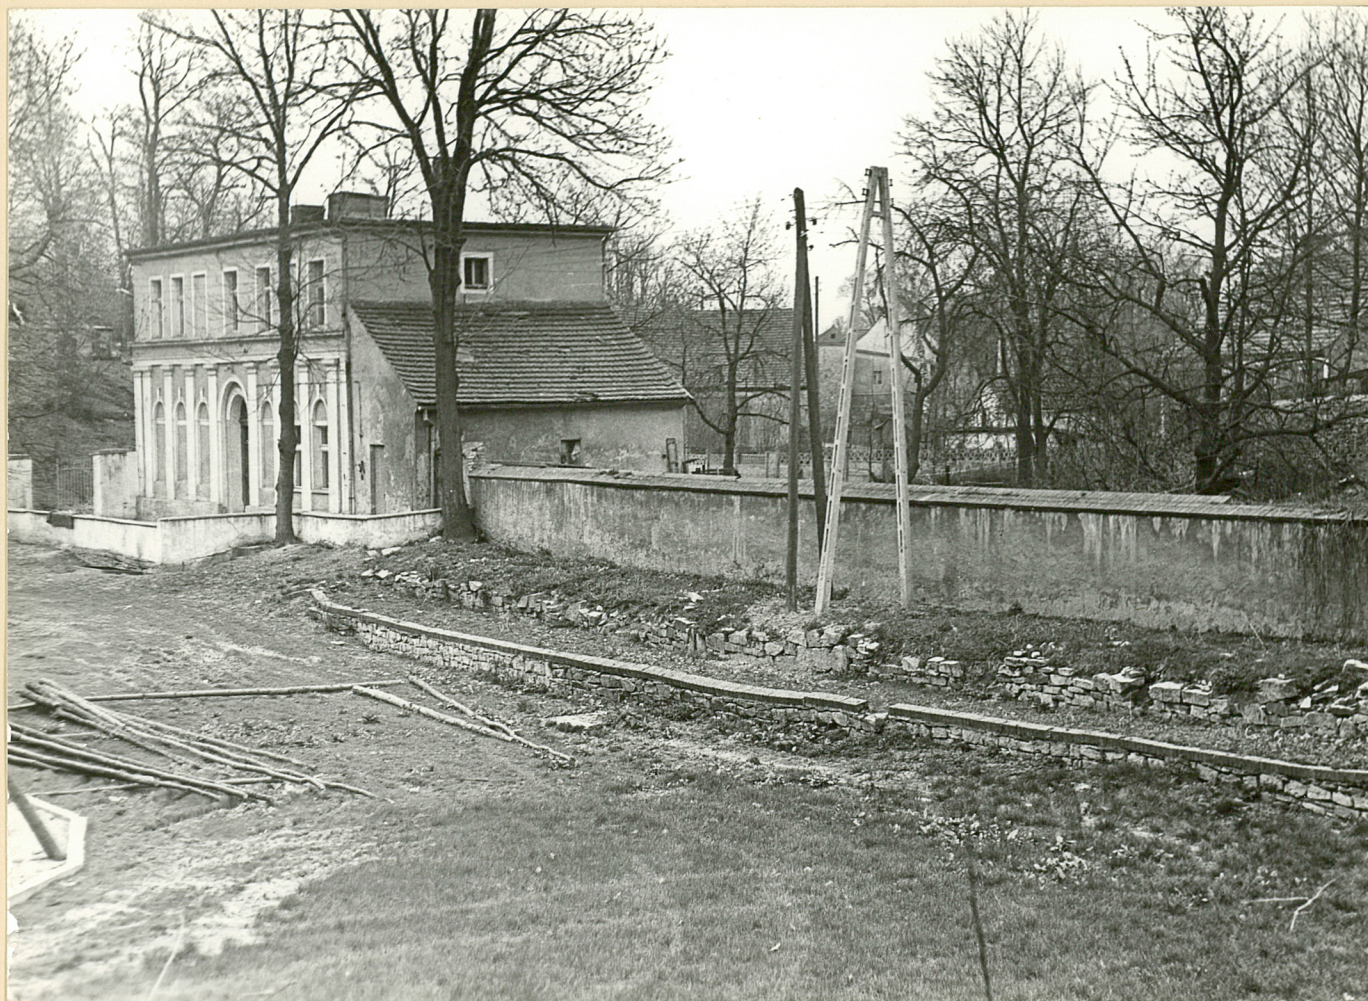
2. Dawna oranżeria, z prawej strony widoczne tarasy ogrodowe.

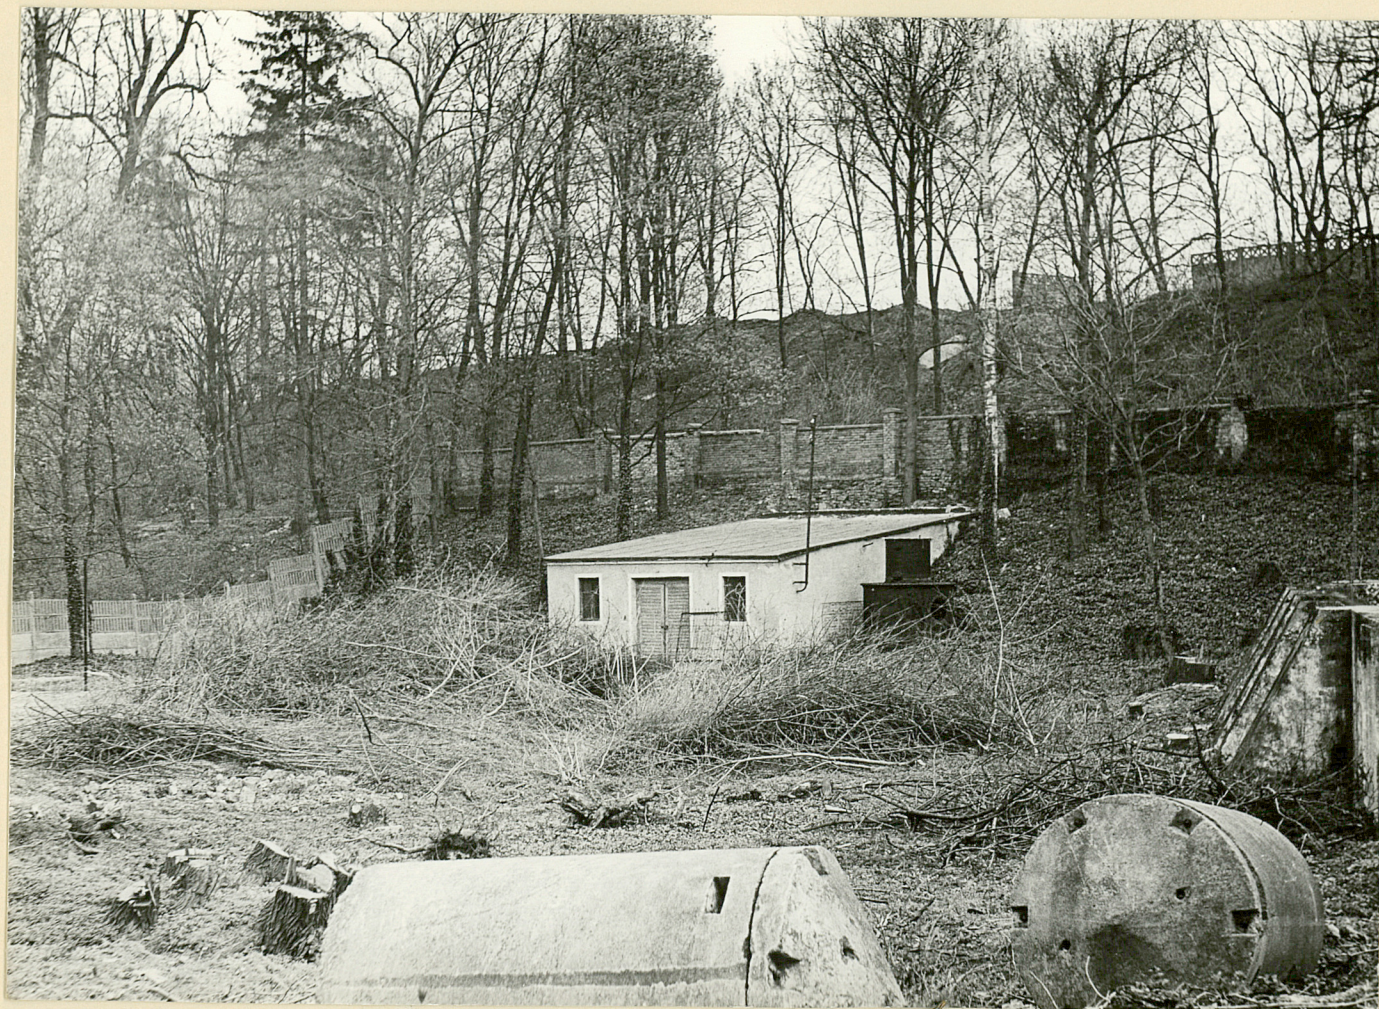
4. Zdewastowany fragment parku.

- regulacja stosunków wodnych we wschodniej części założenia,
- naprawa muru granicznego, murów oporowych przy tarasie oraz schodów,
- uporządkowanie terenu parku poprzez wywóz śmieci i wszelkich nieczystości,
- zagospodarować pozostałe tarasy wokół pałacu obsadzając je roślinnością ozdobną.
