| Województwo<br><b>dolnośląskie</b> | | <b>KARTA CMENTARZA</b> | | NR<br>5622 |
| A 1. Miejscowość<br><br><b>ŚWIEBODZICE</b> | | 6. Nazwa cmentarza (ew. nazwa dawna)<br>cmentarz żydowski<br>ob. m - ce pocmentarne | | 15. Groby o znaczeniu historycznym lub osób szczególnie zasłużonych |

| 1. Miejscowość | 2. Obiekt (nazwa jak w karcie) | 3. Zawartość wkładki (nazwa obiektu lub materiału uzupełniającego) |
| ŚWIEBODZICE | cmentarz żydowski, ul. Wałbrzyska | dokumentacja fotograficzna |

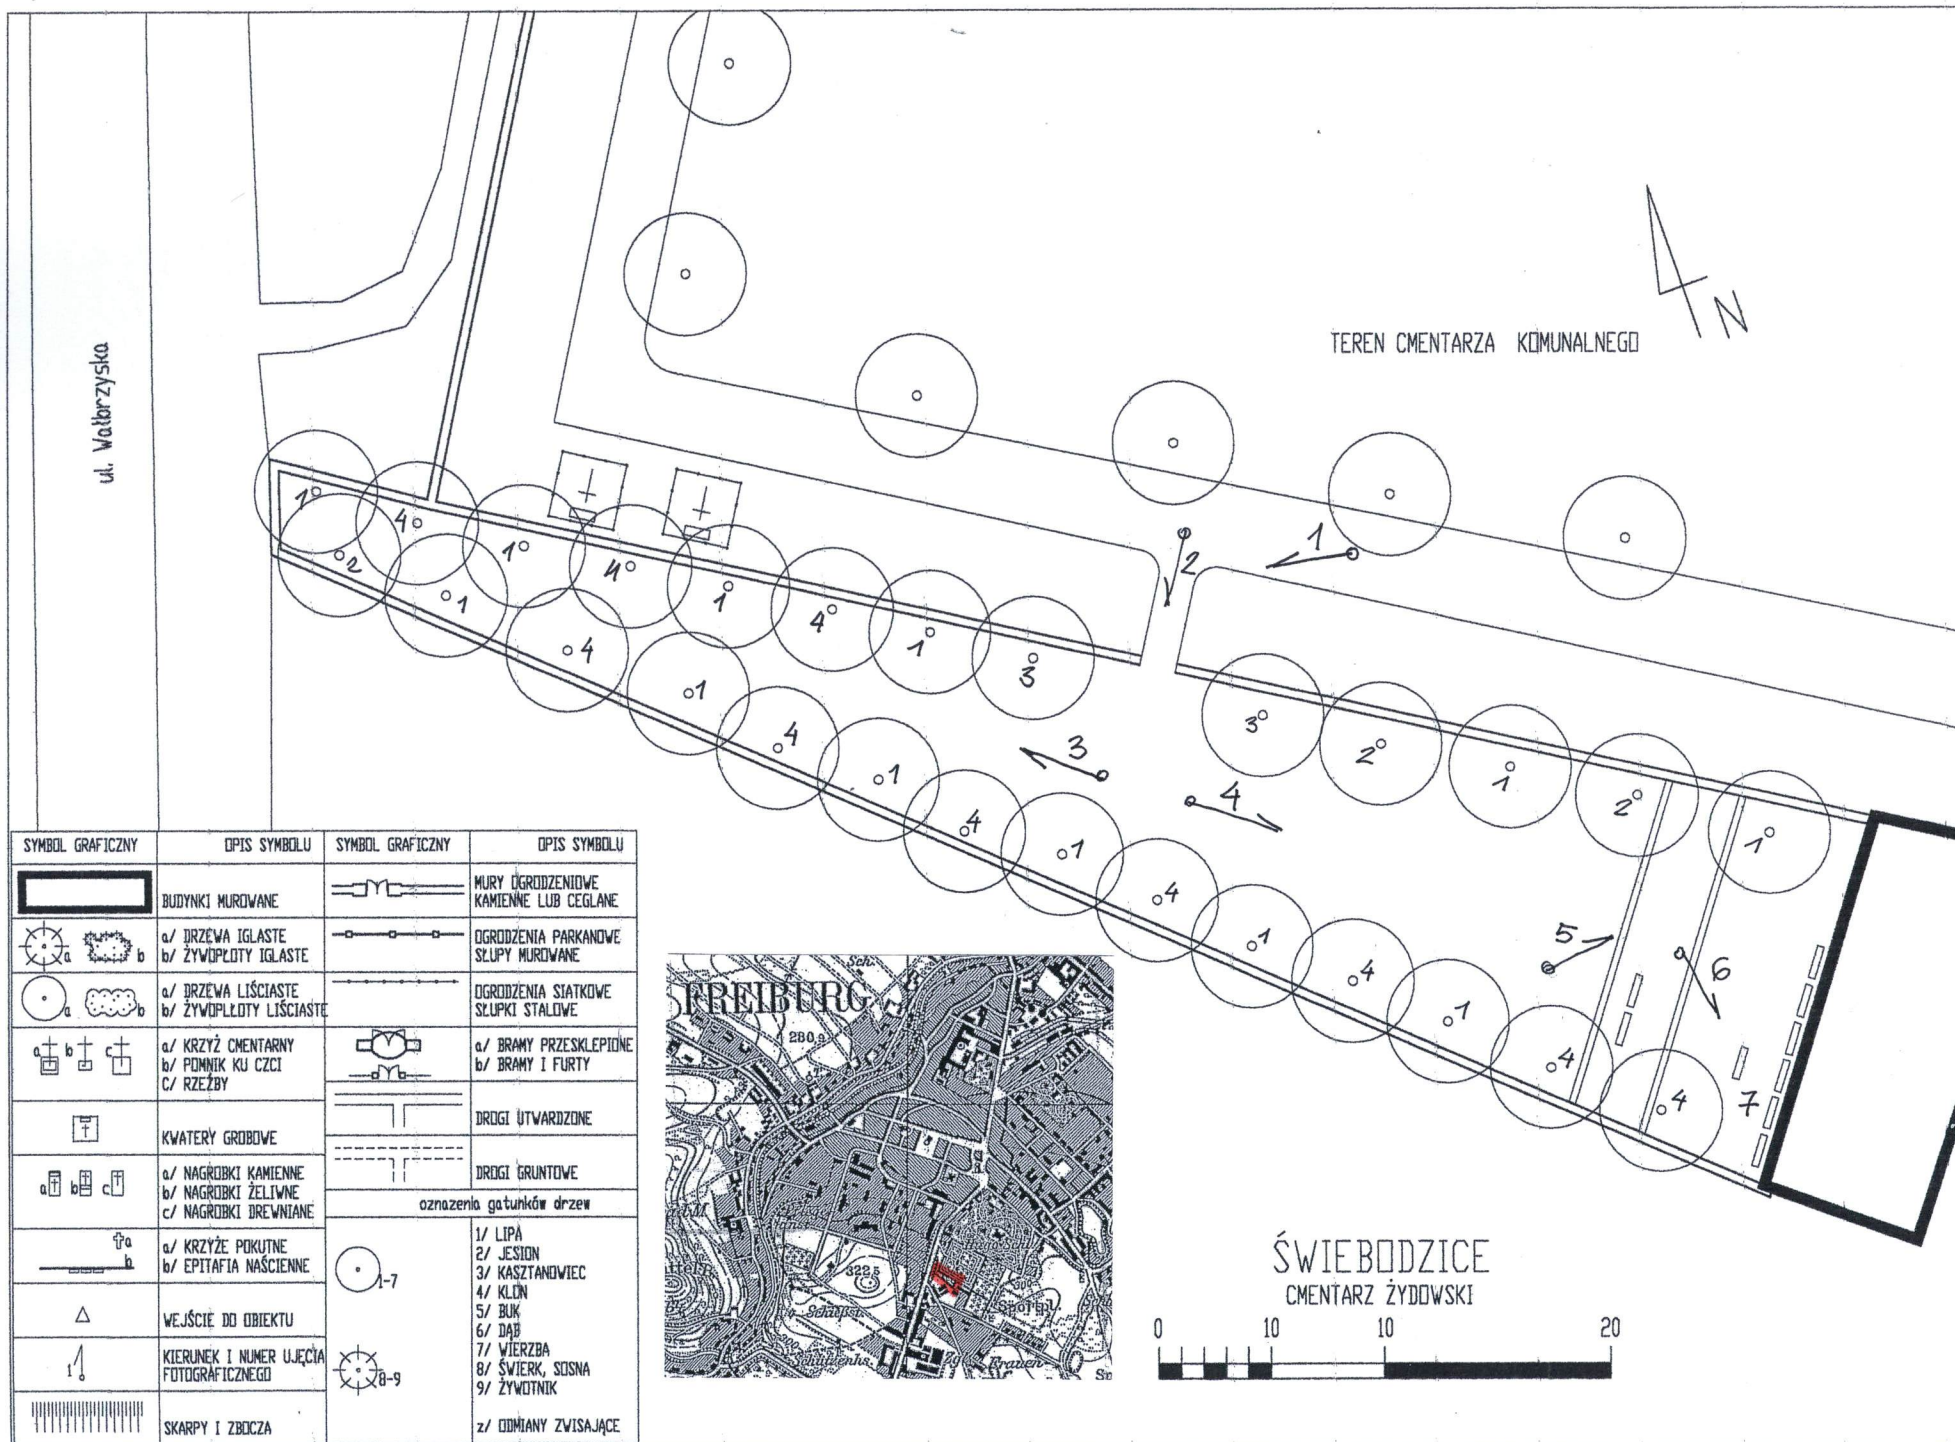
| C 18.<br>ELEMENTY<br>CMENTARZA | | Czy<br>istnieją | ILOŚĆ | | | | | 23. Charakter rozplanowania cmentarza. | |
|--|---|---|---|--|---|---|---|---|---|
| | | | Do<br>XVIII w. | 1 poł.<br>XIX w. | 2 poł.<br>XIX w. | 1 poł.<br>XX w.<br>(do 45 r.) | 2 poł.<br>XX w. | Regularny, na planie wydłużonego prostokąta, jednoprzestrzenny;<br>obsadzony po bokach drzewami; ogrodzony murem, pierwotnie<br>wejście od ul. Wałbrzyskiej; obecnie skomunikowany z cmentarzem<br>komunalnym od płu. | |
| Mur ogrodzeniowy –<br>kamień, cegła | | tak | | + | | | | 24. Czytelność układu cmentarza:<br>- całość - czytelny<br>- kwater - brak<br>- nagrobków i mogił - fragmenty – 15 szt. | |

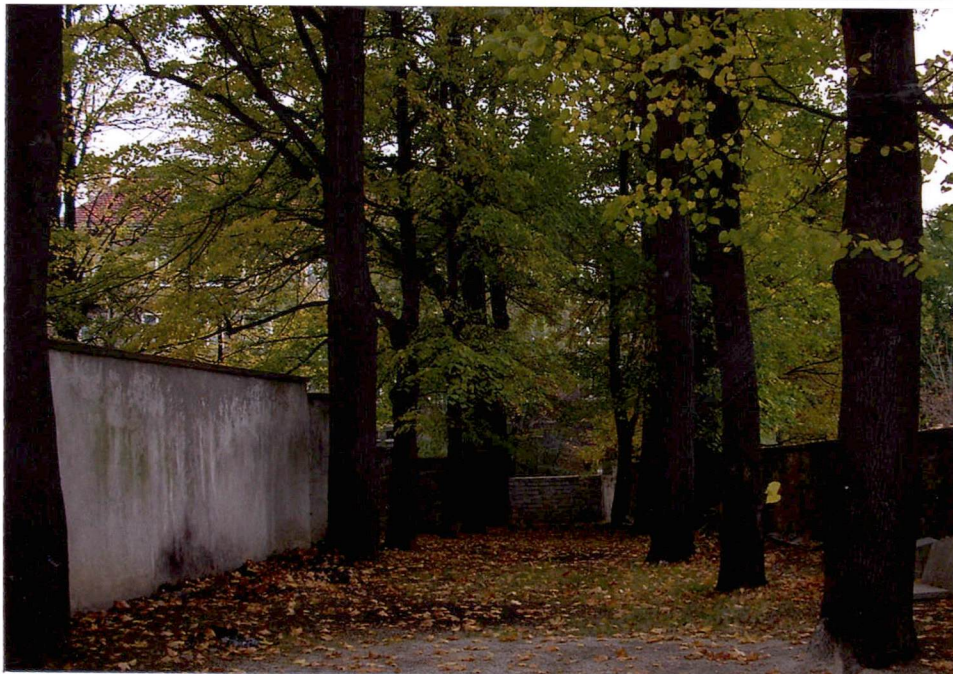
3

| C 18.<br>ELEMENTY<br>CMENTARZA | | Czy<br>istnieją | ILOŚĆ | | | | | 23. Charakter rozplanowania cmentarza. | |
|--|---|---|---|--|---|---|---|---|---|
| Nagrobki : | wolnostojące | tak | | | 1 | | | 25. Ogólny stan zachowania cmentarza (nagrobków i<br>drzewostanu)<br>średni – teren uporządkowany, nawierzchnia trawiasta | |

- 1, 2 – wejście na teren cmentarza od strony cmentarza komunalnego
3. Cmentarz - widok w kierunku zach.
4. Cmentarz - widok w kierunku wsch.
- 5 – 7. Fragmenty nagrobków

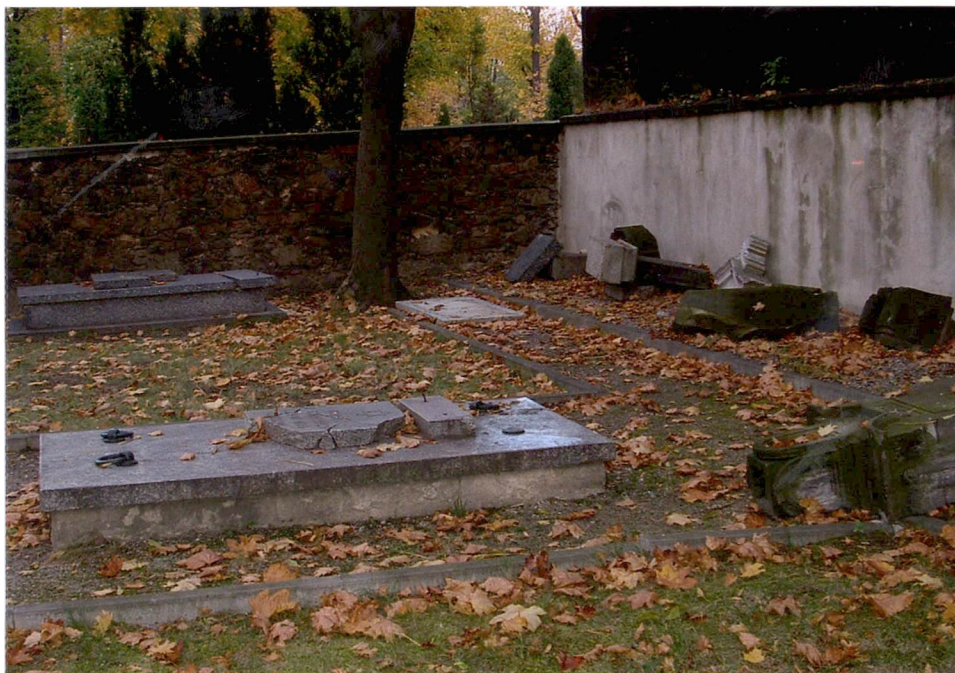
5

| C 18.<br>ELEMENTY<br>CMENTARZA | | Czy<br>istnieją | ILOŚĆ | | | | | 23. Charakter rozplanowania cmentarza. | |
|--|---|---|---|--|---|---|---|---|---|
| Inne elementy luźne fragmenty<br>nagrobków (15 elementów) | | | | | | | | | |

| C 18.<br>ELEMENTY<br>CMENTARZA | | Czy<br>istnieją | ILOŚĆ | | | | | 23. Charakter rozplanowania cmentarza. | |
|--|---|---|---|--|---|---|---|---|---|
| kasztanowiec | | 2 | 40, 70 | ubytki powierzchniowe (drobne) | | | | - remontowych - zabezpieczyć trwale luźno leżące<br>fragmenty nagrobków | |
