Ewidencja

założenia ogrodowego

W WILKANOWIE

gmina Bystrzyca Kł. - woj. wpłbrzyskie

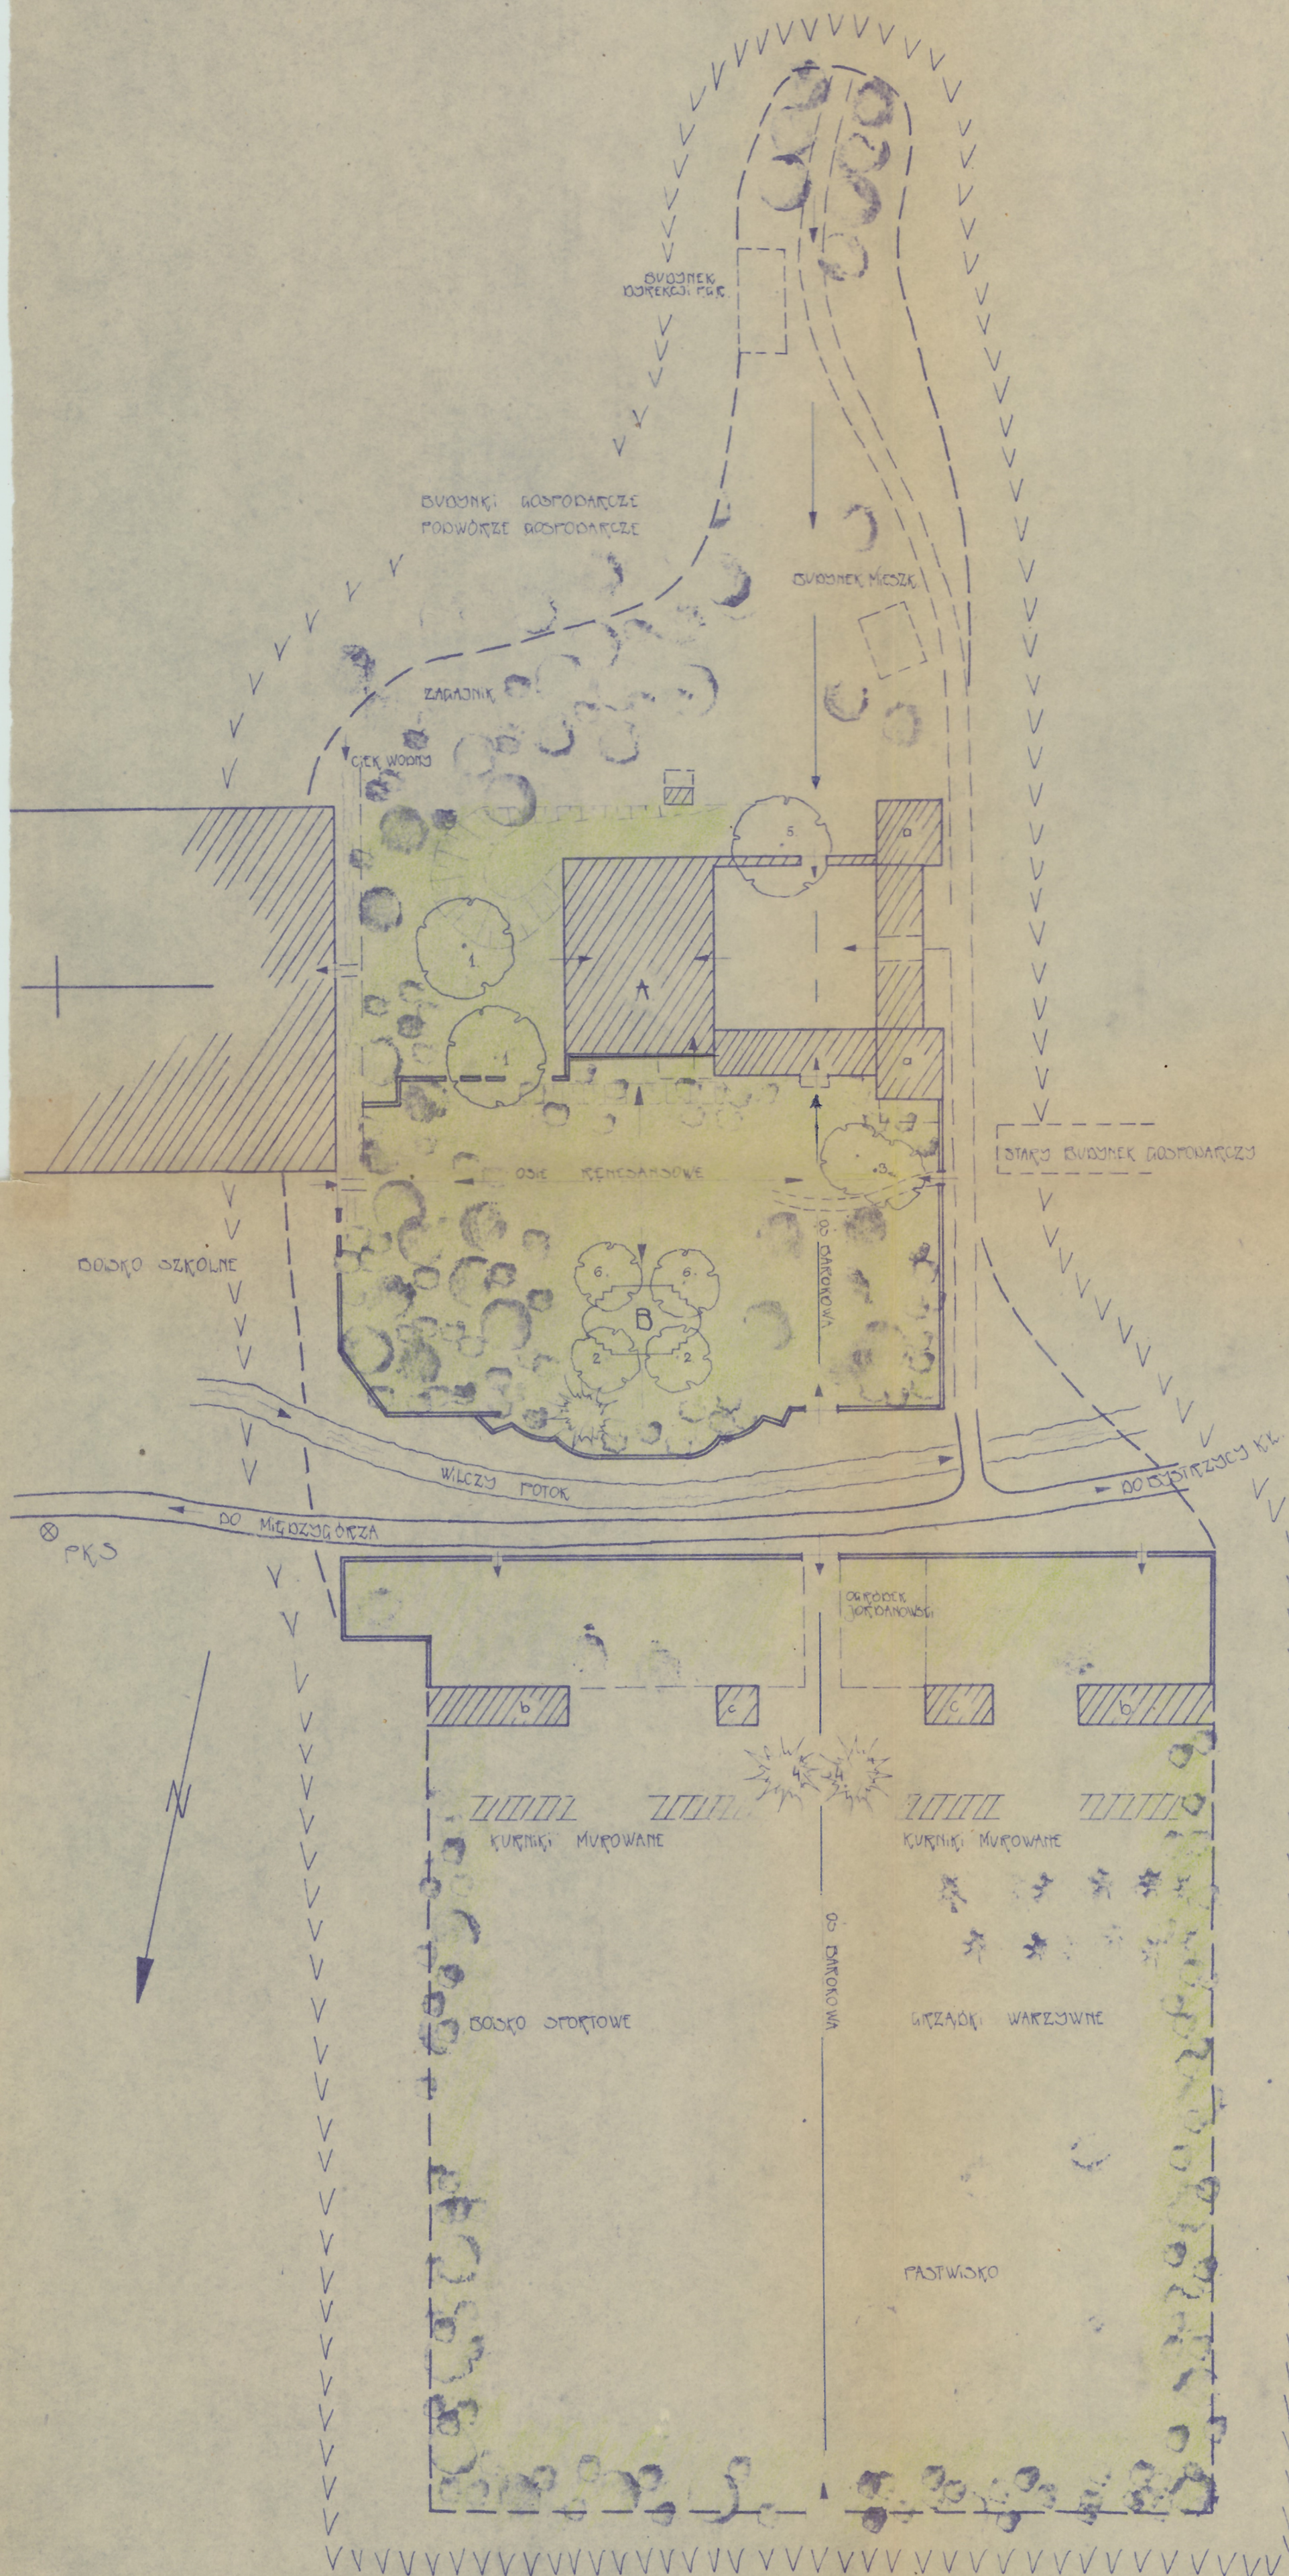
SZKIC ZAŁOŻENIA OGRODOWEGO W WILKANOWIE

Wnętrza ogrodowe w I i II części - wg szkicu. W ogrodzie I- szym przypałacowym, wewnątrz to jest użytkowane przez gospodarza terenu /miejscowe PGR/ do wyrzucania starych, zniszczonych samochodów ciężarowych, taśmociągów, kół i t.d.

Ogrodzenie I części ogrodu murowe, z kamienia - wg granic określonych na szkicu. II część ma niski mur ogrodzenia tylko od strony drogi, do której ogród przylega; z pozostałych stron są

Istniejący basen wodny w ogrodzie przypałacowym /cz. I/ jest w znacznym stopniu zniszczony, zarosnięty roślinnością. W jednym końcu zbiornika urządzono dół z wapnem gaszonym.

- a/ ochrony układu założenia ogrodowego - wg szkicu,
- b/ ochrony ekologicznej - "
- c/ ochrony kompozycji widokowej - "

- a/ usunąć z ogrodu przypałacowego zniszczone maszyny rolnicze, nie ruszając pozostałości po rzeźbach ogrodowych,
- b/ zlikwidować "dzikie" kurniki i t.p. występujące za murewanymi składówkami w dawnym ogrodzie użytkowym,
- c/ teren dawnego ogrodu użytkowego nie może być pastwiskiem dla bydła /poza ogrodem warzywnym, czy terenem sportowym - może być tam łąka kośna/.

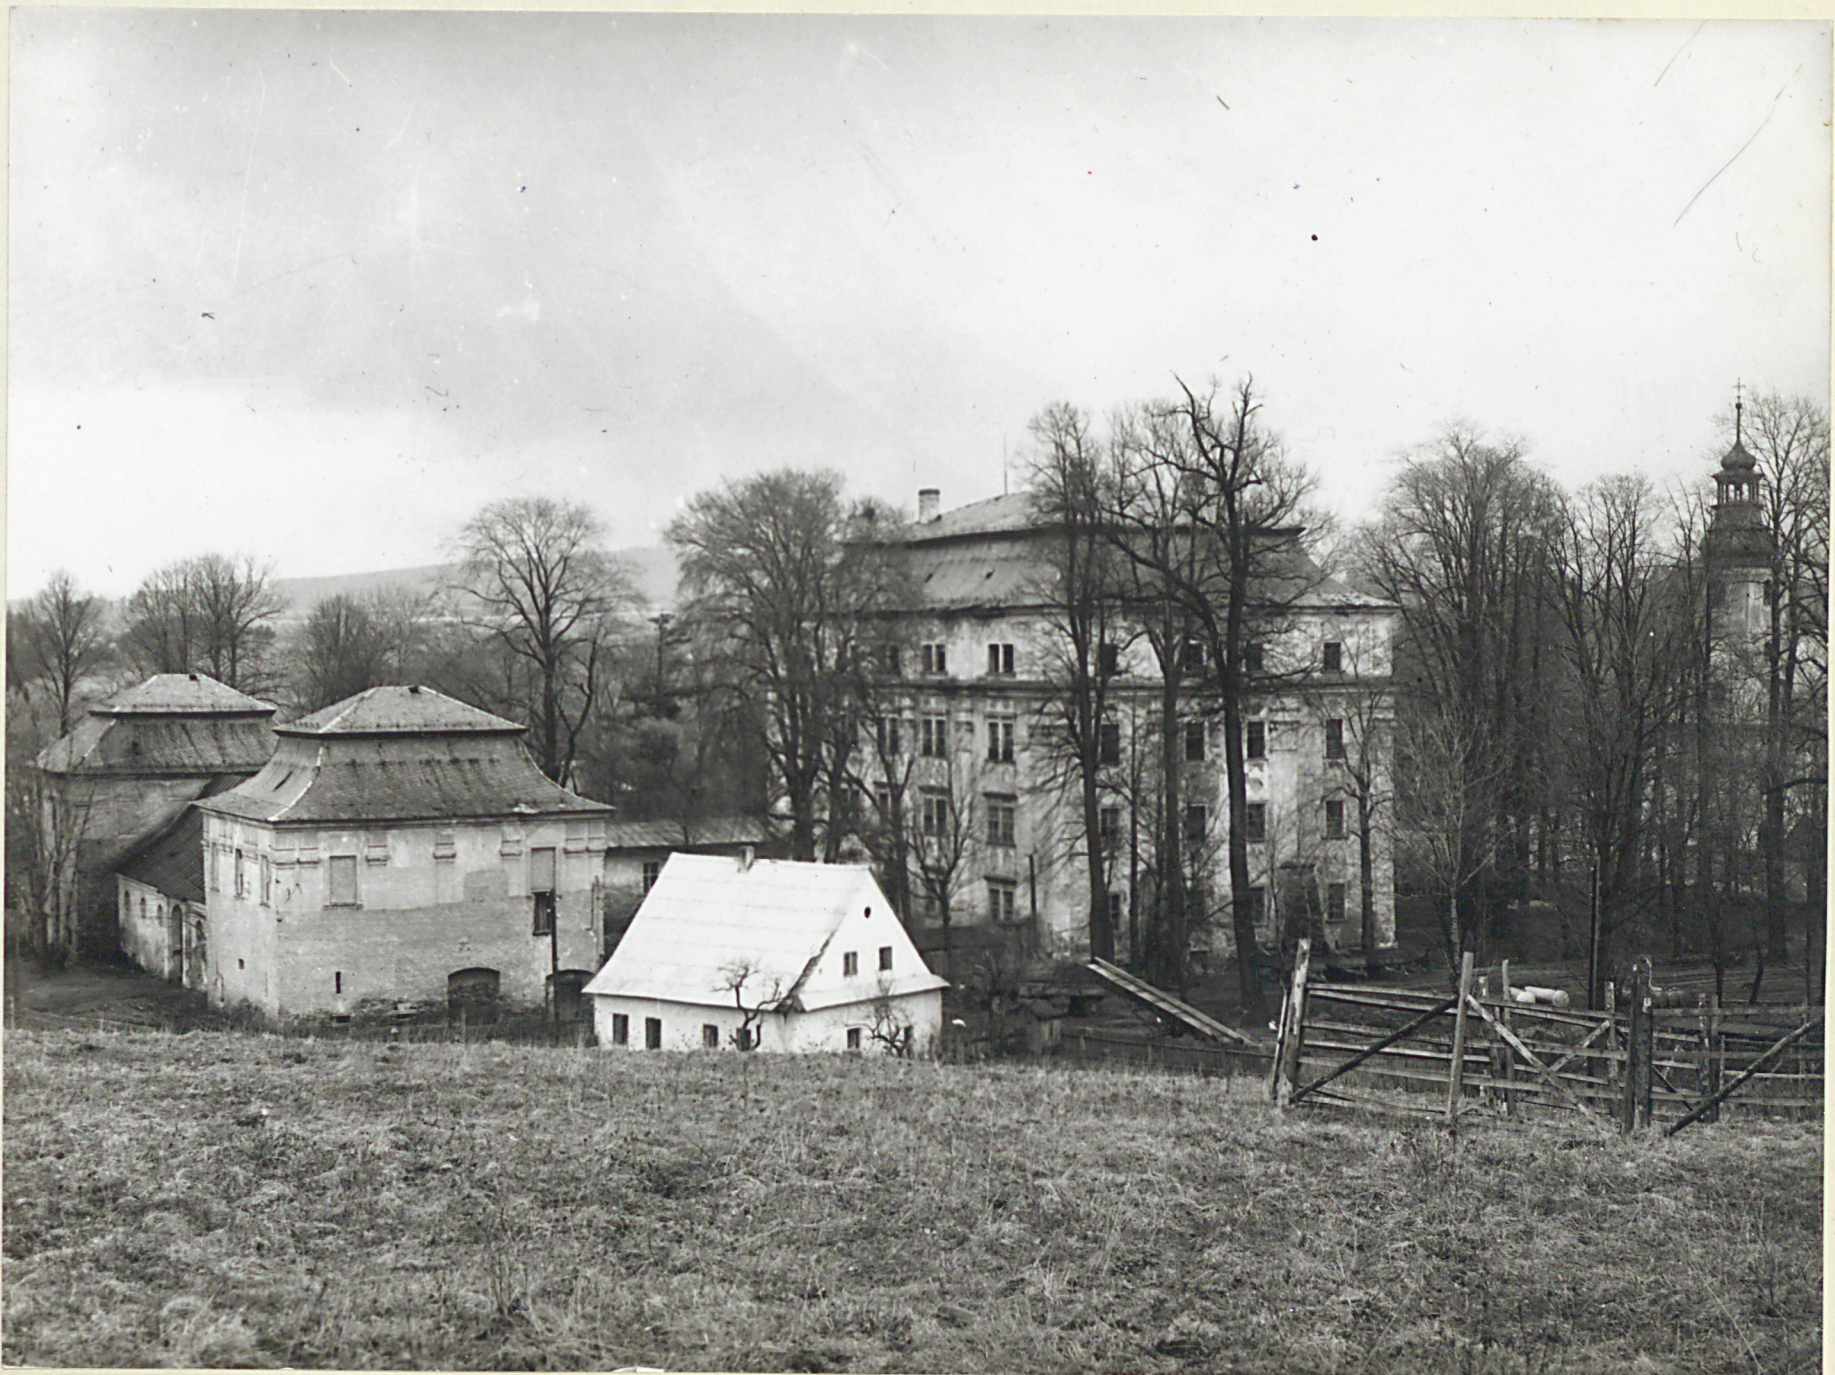
1. Widok na pałac i pawilony boczne, od strony południowej
- 1967 r. Stan obecny bez zmian.

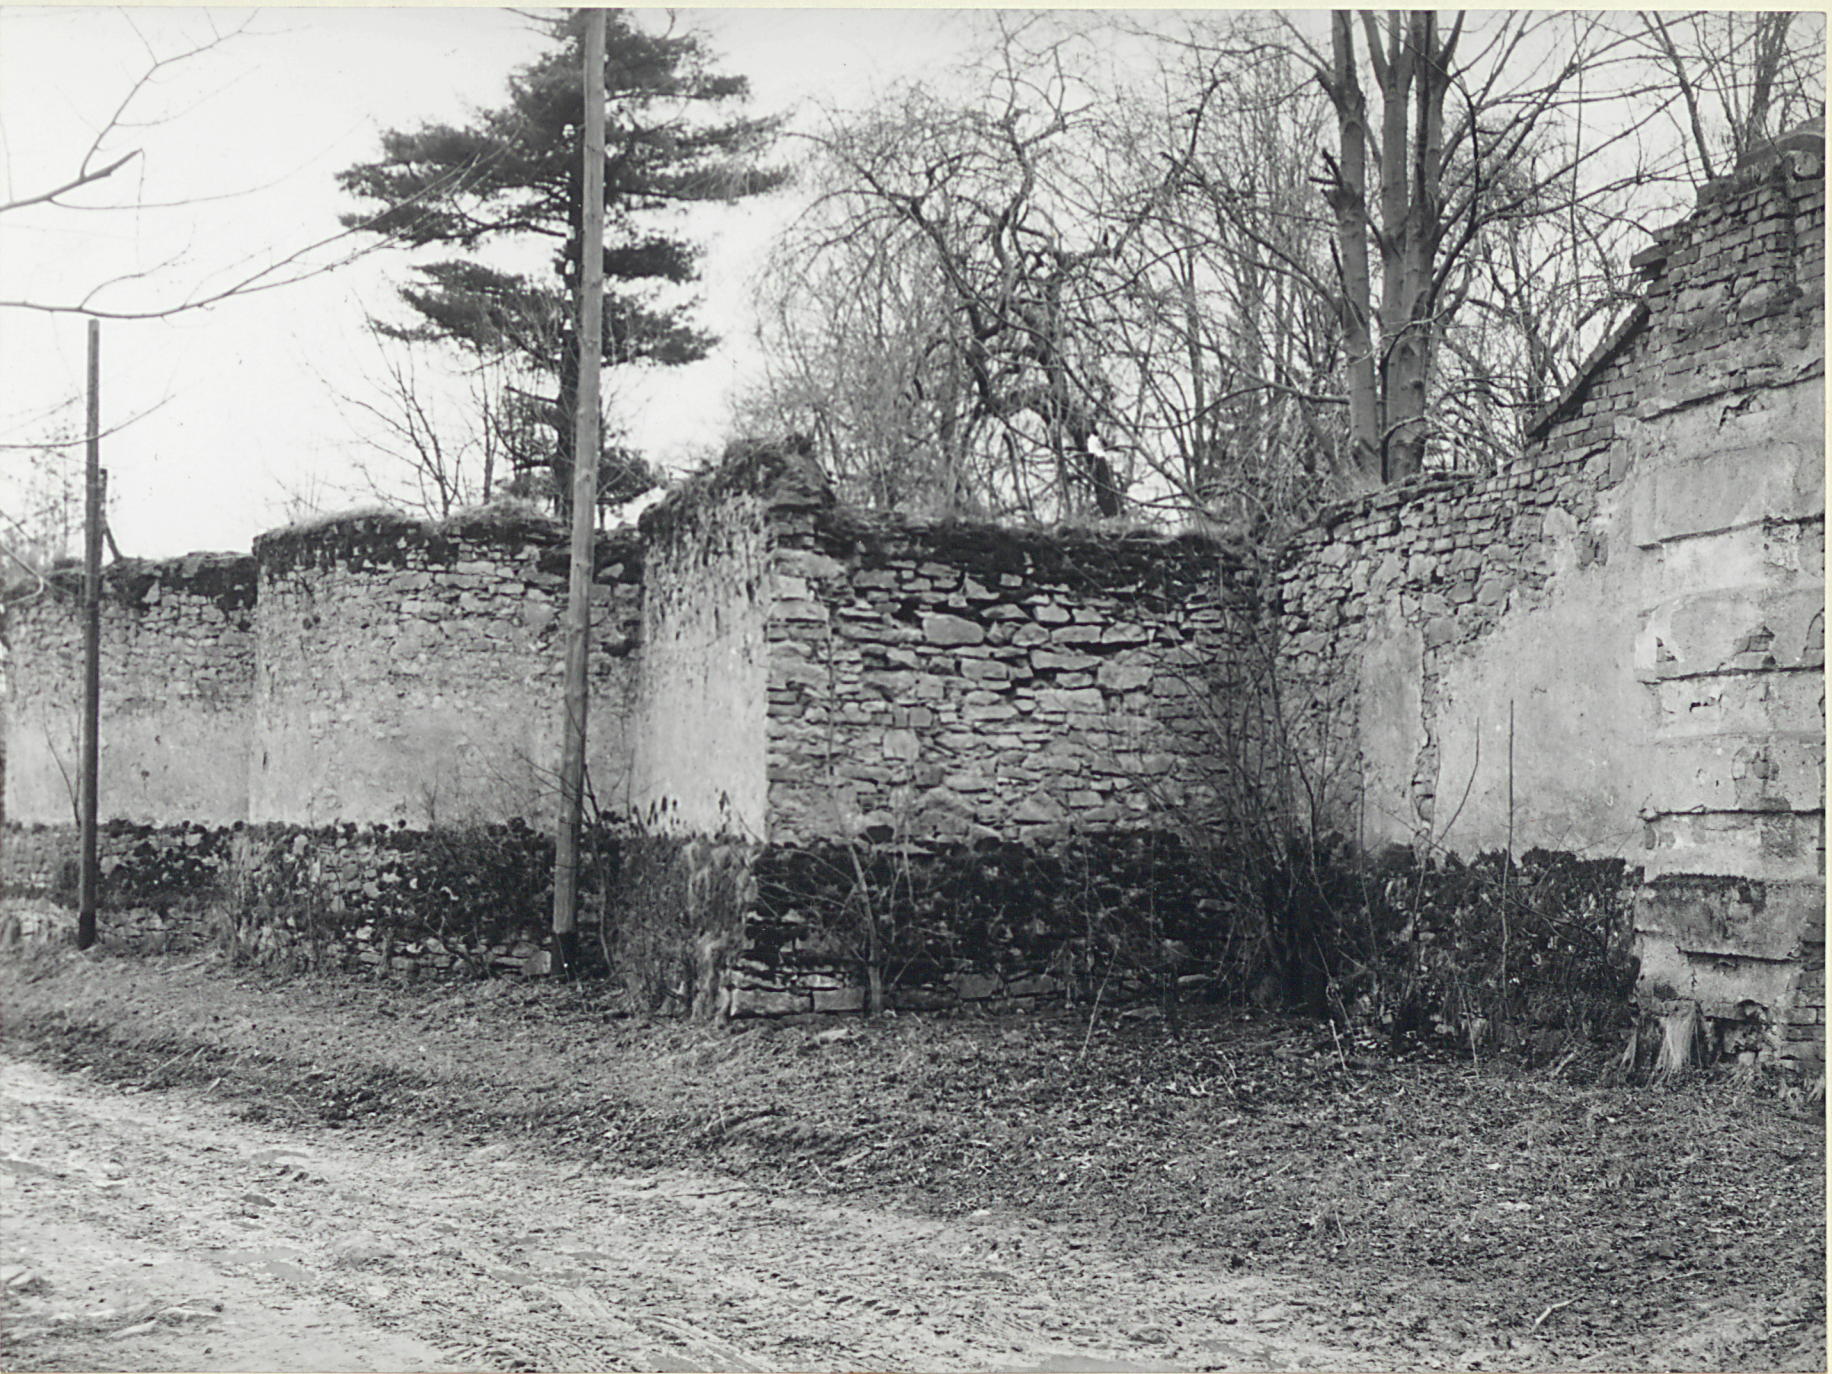
2. Fragment ogrodzenia ogrodu przypałacowego - część I,
widok od bramy, przy rzece, na wystrój mury -
1967 r. Stan obecny bez większych zmian.

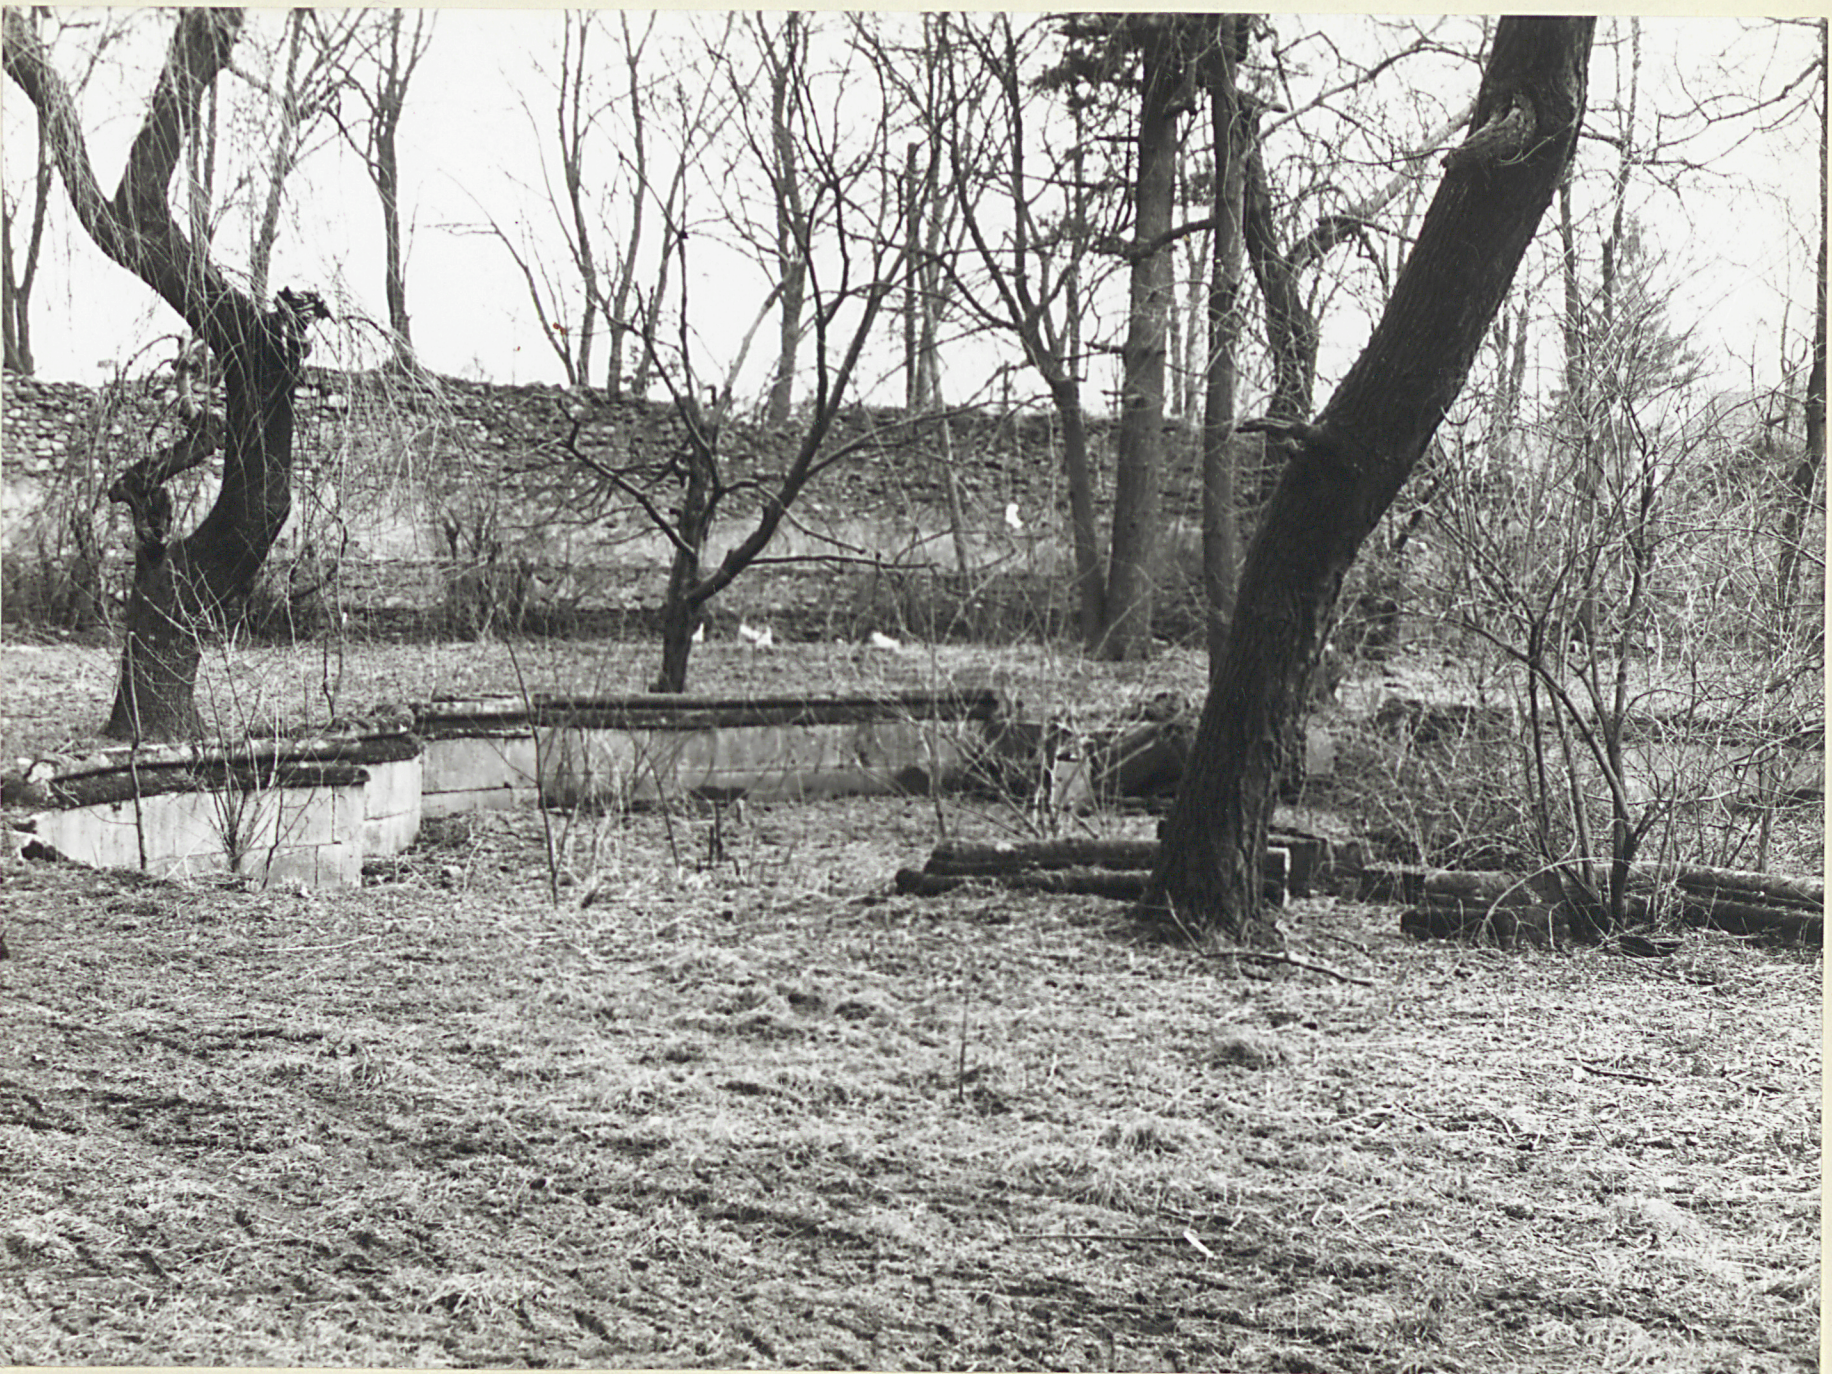
3. Widok basenu wodnego na tle wystroju mrowego - 1967 r.
Stan obecny bez większych zmian. Po prawej stronie
basenu jest teraz dół z wapnem.

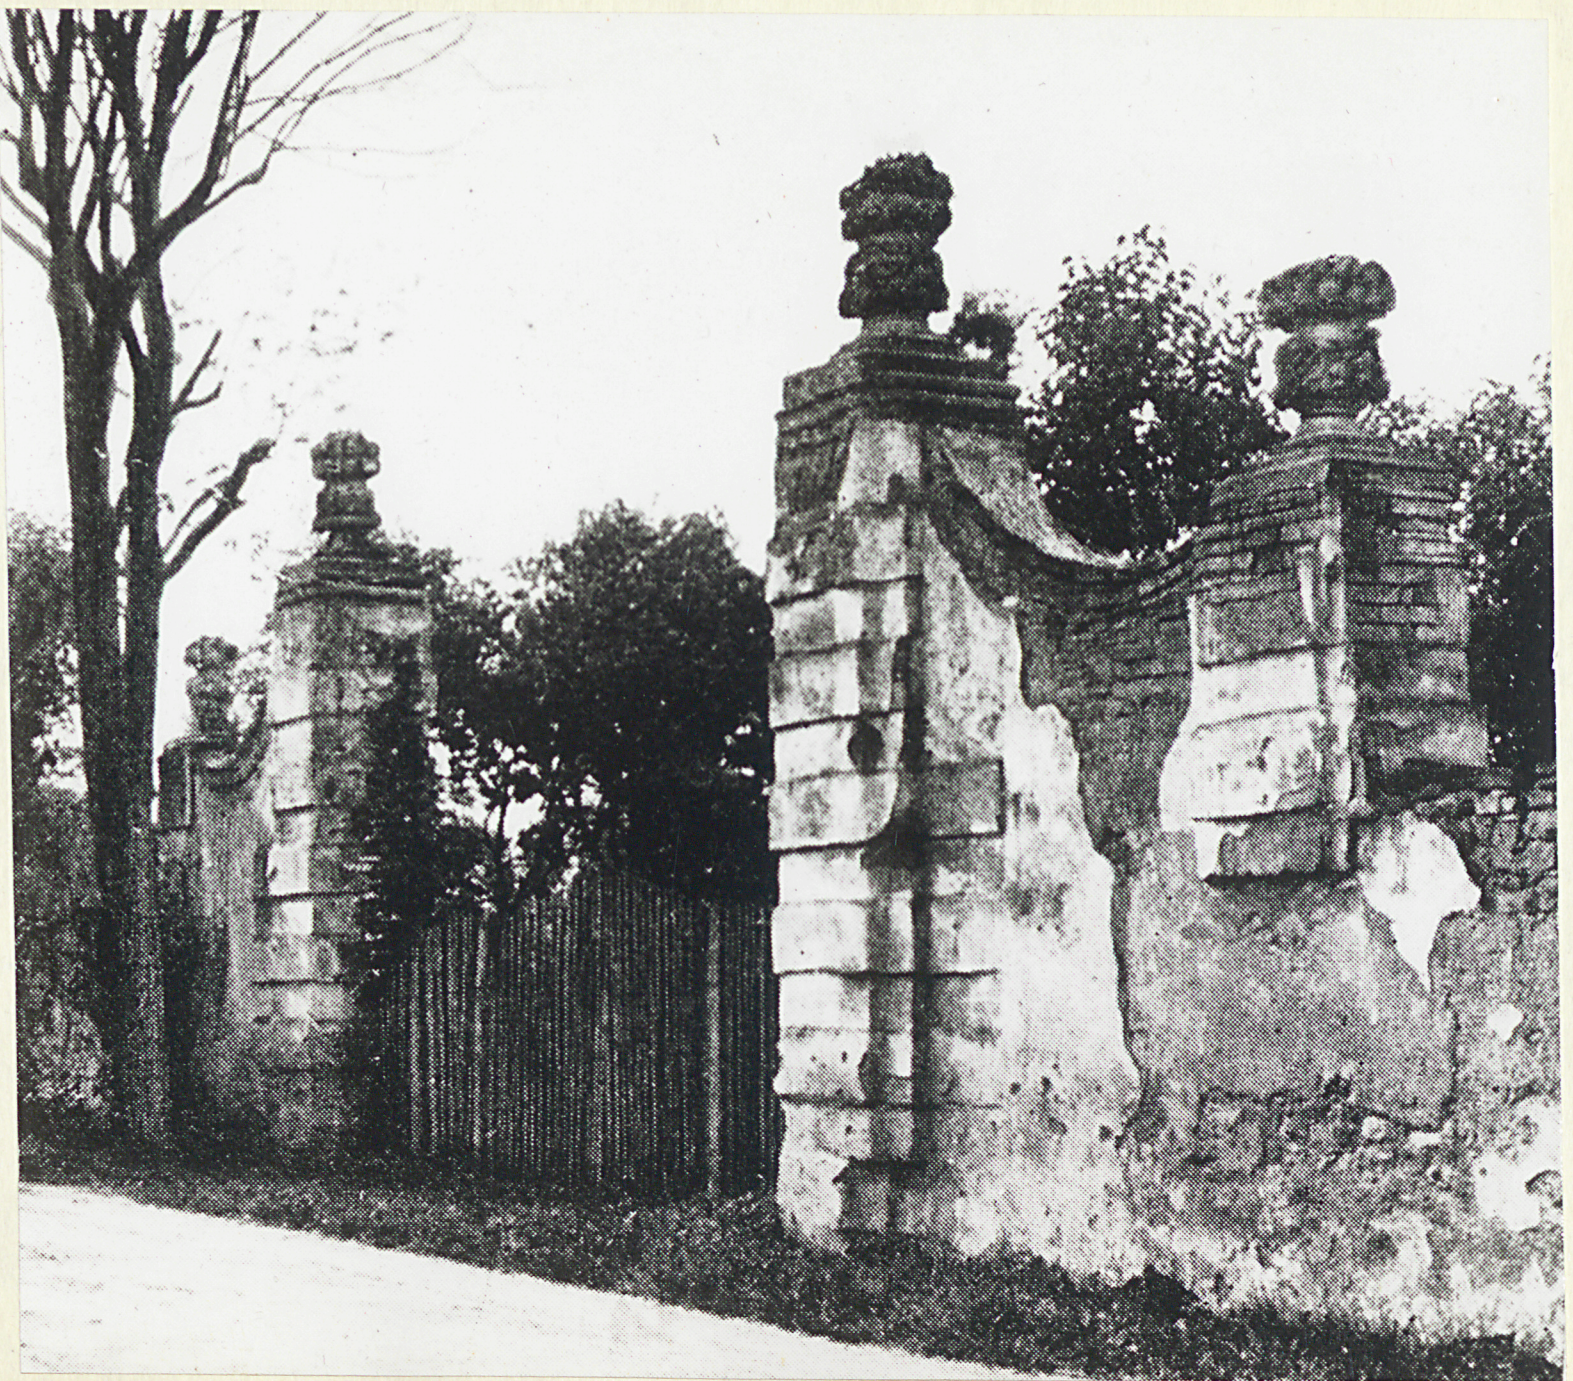
Aby zaakcentować nową, rozległą oś kompozycyjną, podniesiono mur kamienny w ogrodzie przypałacowym do wys. około 2,5 m. Nadbudowa posiadała udział cegły /o ówczesnych wymiarach/, podczas gdy poprzedni mur był wyłącznie z kamienia. Różnice, dotychczas są dobrze widoczne w terenie /zdjęcie nr 4/. Z tego samego okresu i materiału pochodzi mur ogrodzenia, idący prostopadle od pałacu w stronę kościoła. Wysoki mur przy rzecze nie oznacza więc "bastii" w celu stworzenia "stylowo obronnej całości otoczenia nowego pałacu", ale zadaniem jego było zamknięcie widoku starej osi i zwrócenie większej uwagi na oś nową, przyległą obok.

4. Brama wejściowa dawnego ogrodu użytkowego - część II- 1968 r.
obecnie są tylko dwa wyższe cokoły z "wazami", dalej niski mur,
wz. wysokości widocznej nieco po prawej stronie zdjęcia.

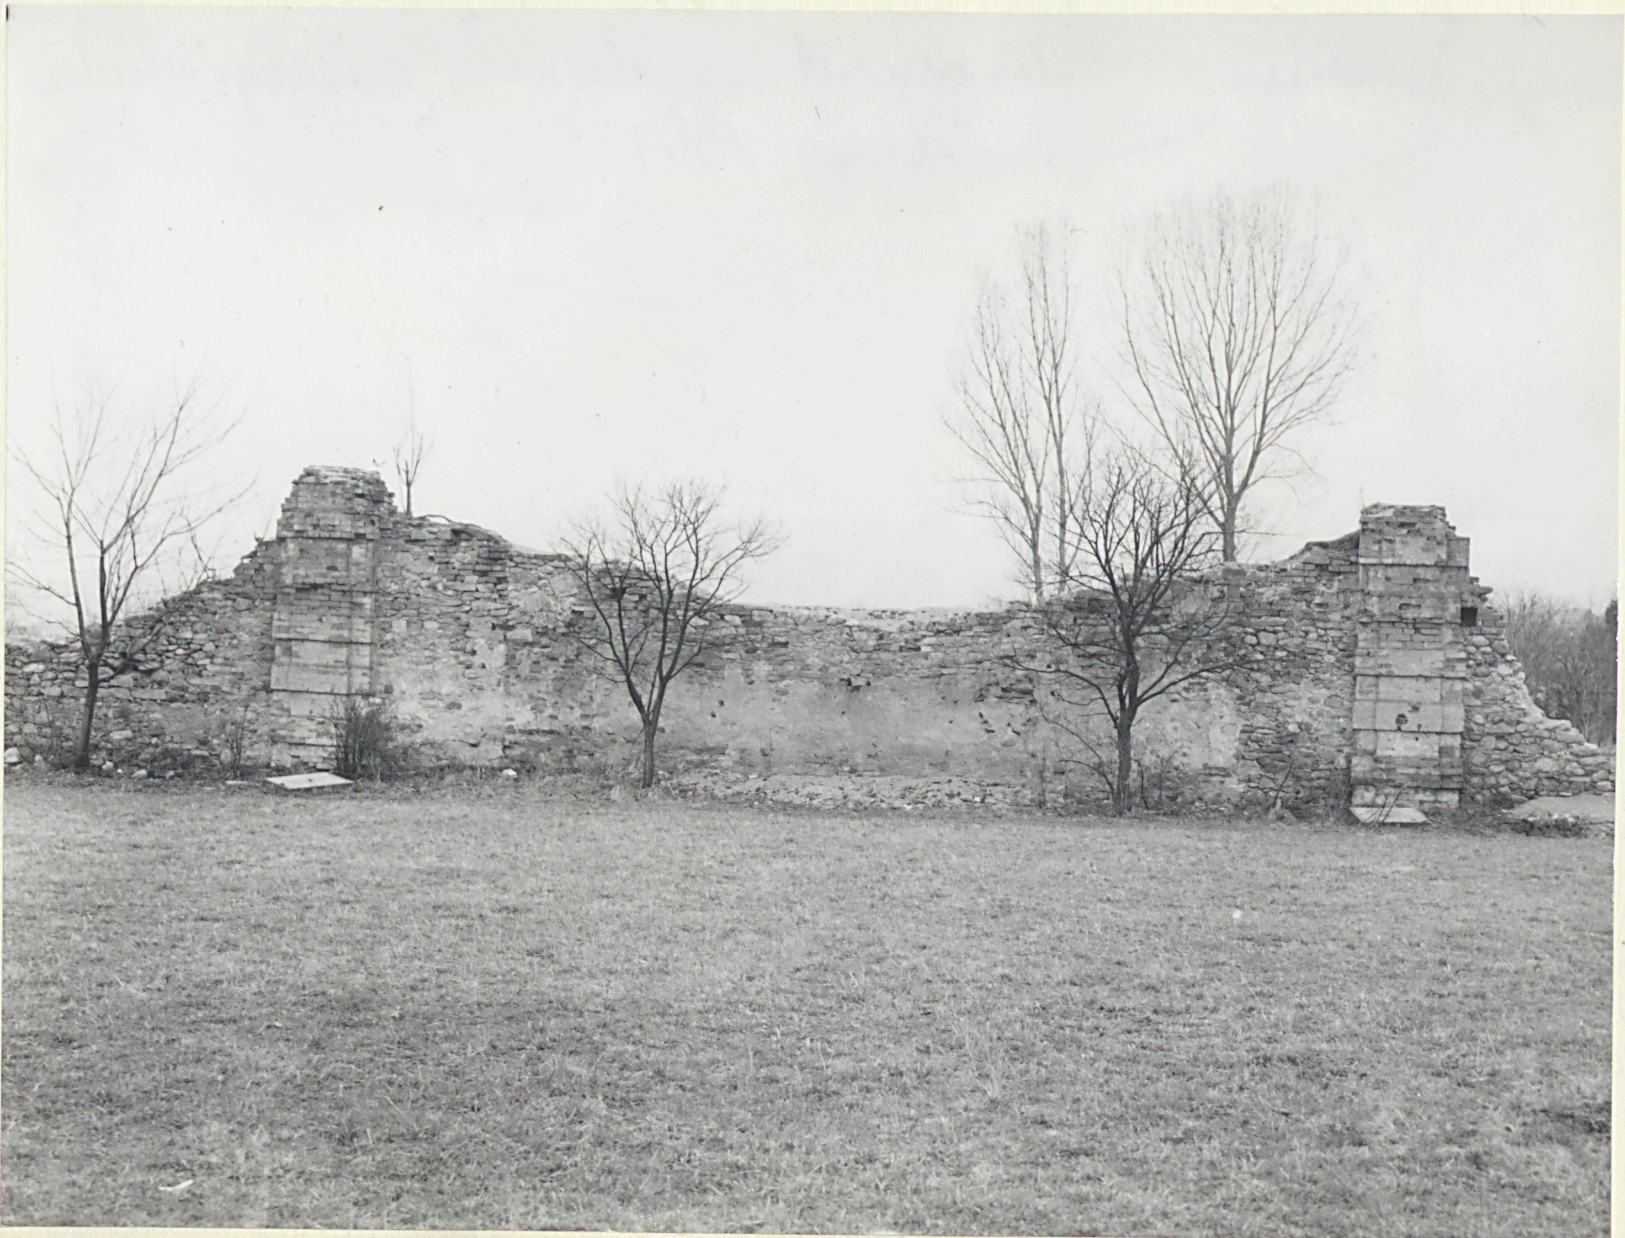
tylko szczątki ogrodzenia, z rozsypujących się kamieni. Elementy rzeźbiarskie obecnie występują tylko na cokółkach przy wjeździe na część II- gą. Oświetlenia ogrodów brak. Są obecne nowe punkty świetlne przy wjeździe do ogrodu II- go.

5. Fragment ogrodzenia dawnego ogrodu użytkowego - część II
1967 r. Obecnie są tylko szczątkowe ruiny.
