PARK W ŚMIAŁOWICACH
WOJ. WĄK BRZUCH

ANALIZA I OCENA WARTOŚCI ZABYTKOWYCH ZAŁOŻEŃ ZIELENI

METRYCZKA PARKU - OGRODU

PARK W ŚMIAŁOWICACH

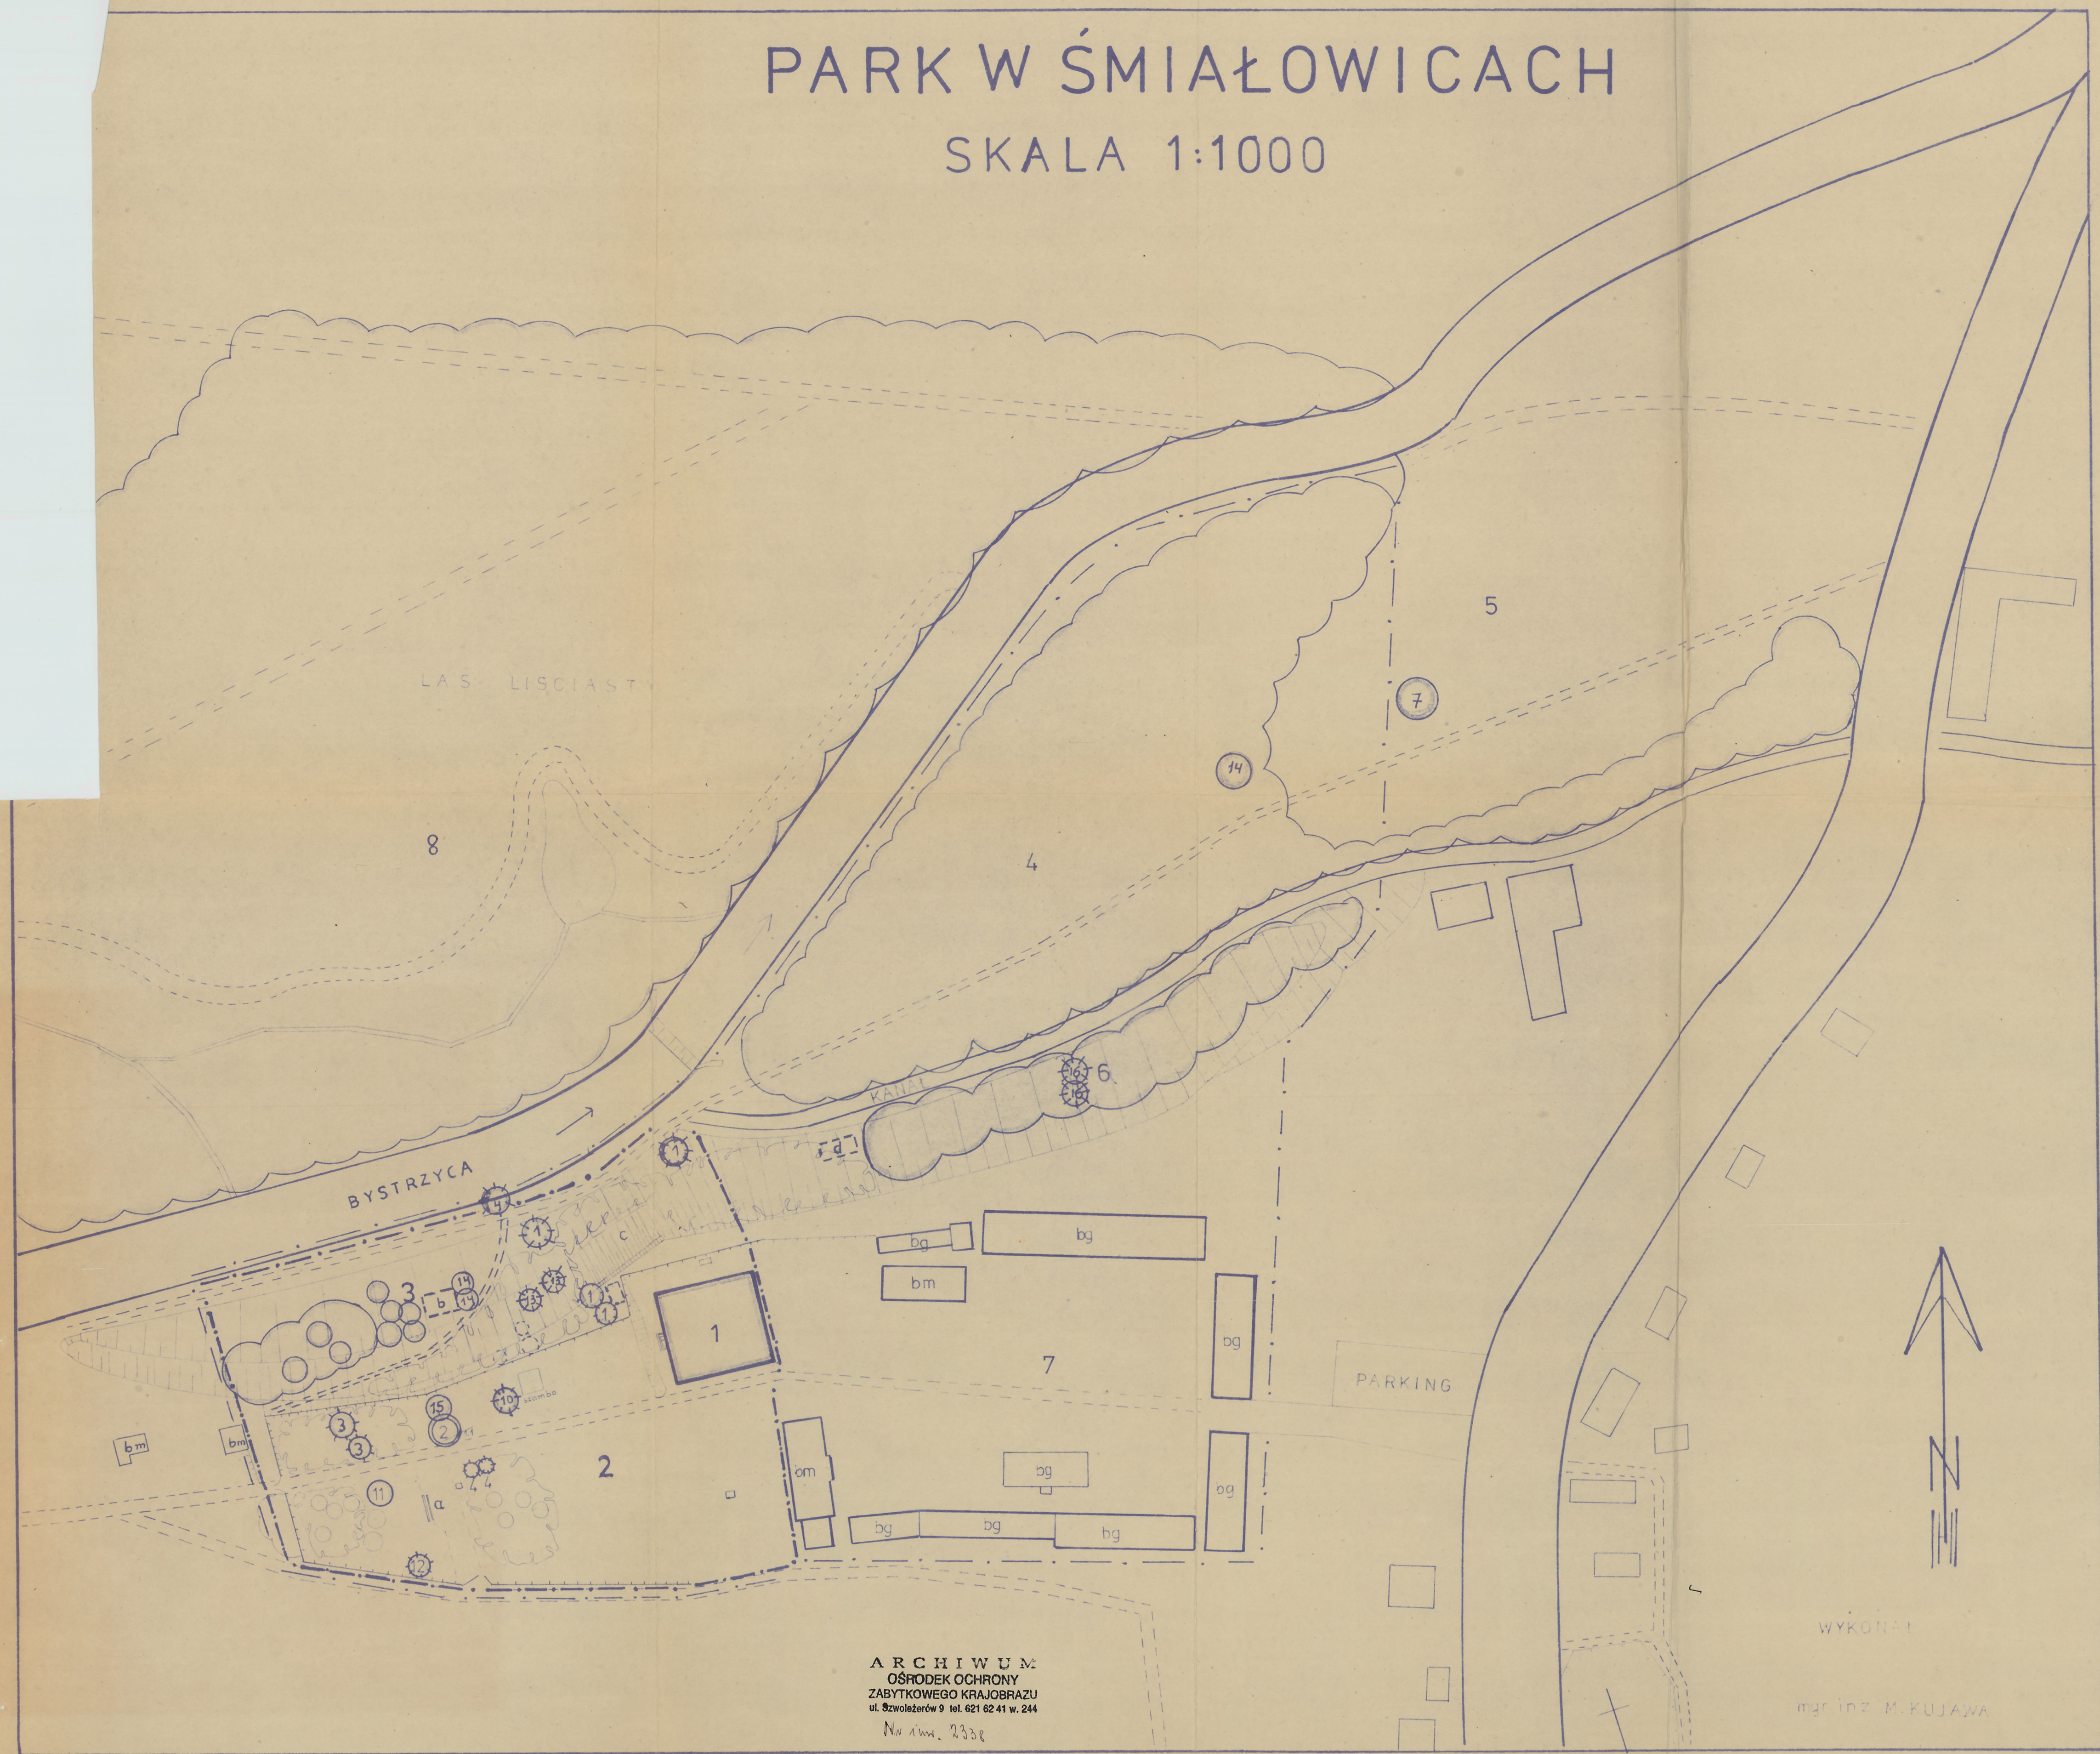
Poszczególne części obszaru opisywanego zostały następująco określone na załączonym do opracowania planie:

1. Pałac
2. Część parku przy pałacu ogrodzona siatką
 - a. Stacja paliw
3. Park na zboczu
 - b. Ruina źródła w grocie
 - c. Mur oporowy
 - d. Kanał
4. Park o charakterze leśnym
5. Polana
6. Drzewostan parkowy na zboczu k. kanału
7. Podwórze gospodarstwa
8. Drzewostan leśny nad rzeką

Park łącznie z graniczącą powierzchnią leśną należy otoczyć ochroną konserwatorską, której granice oznaczono na planie.

Proponuje się wprowadzenie ochrony ekologicznej parku i obszaru leśnego w granicach określonych na planie.

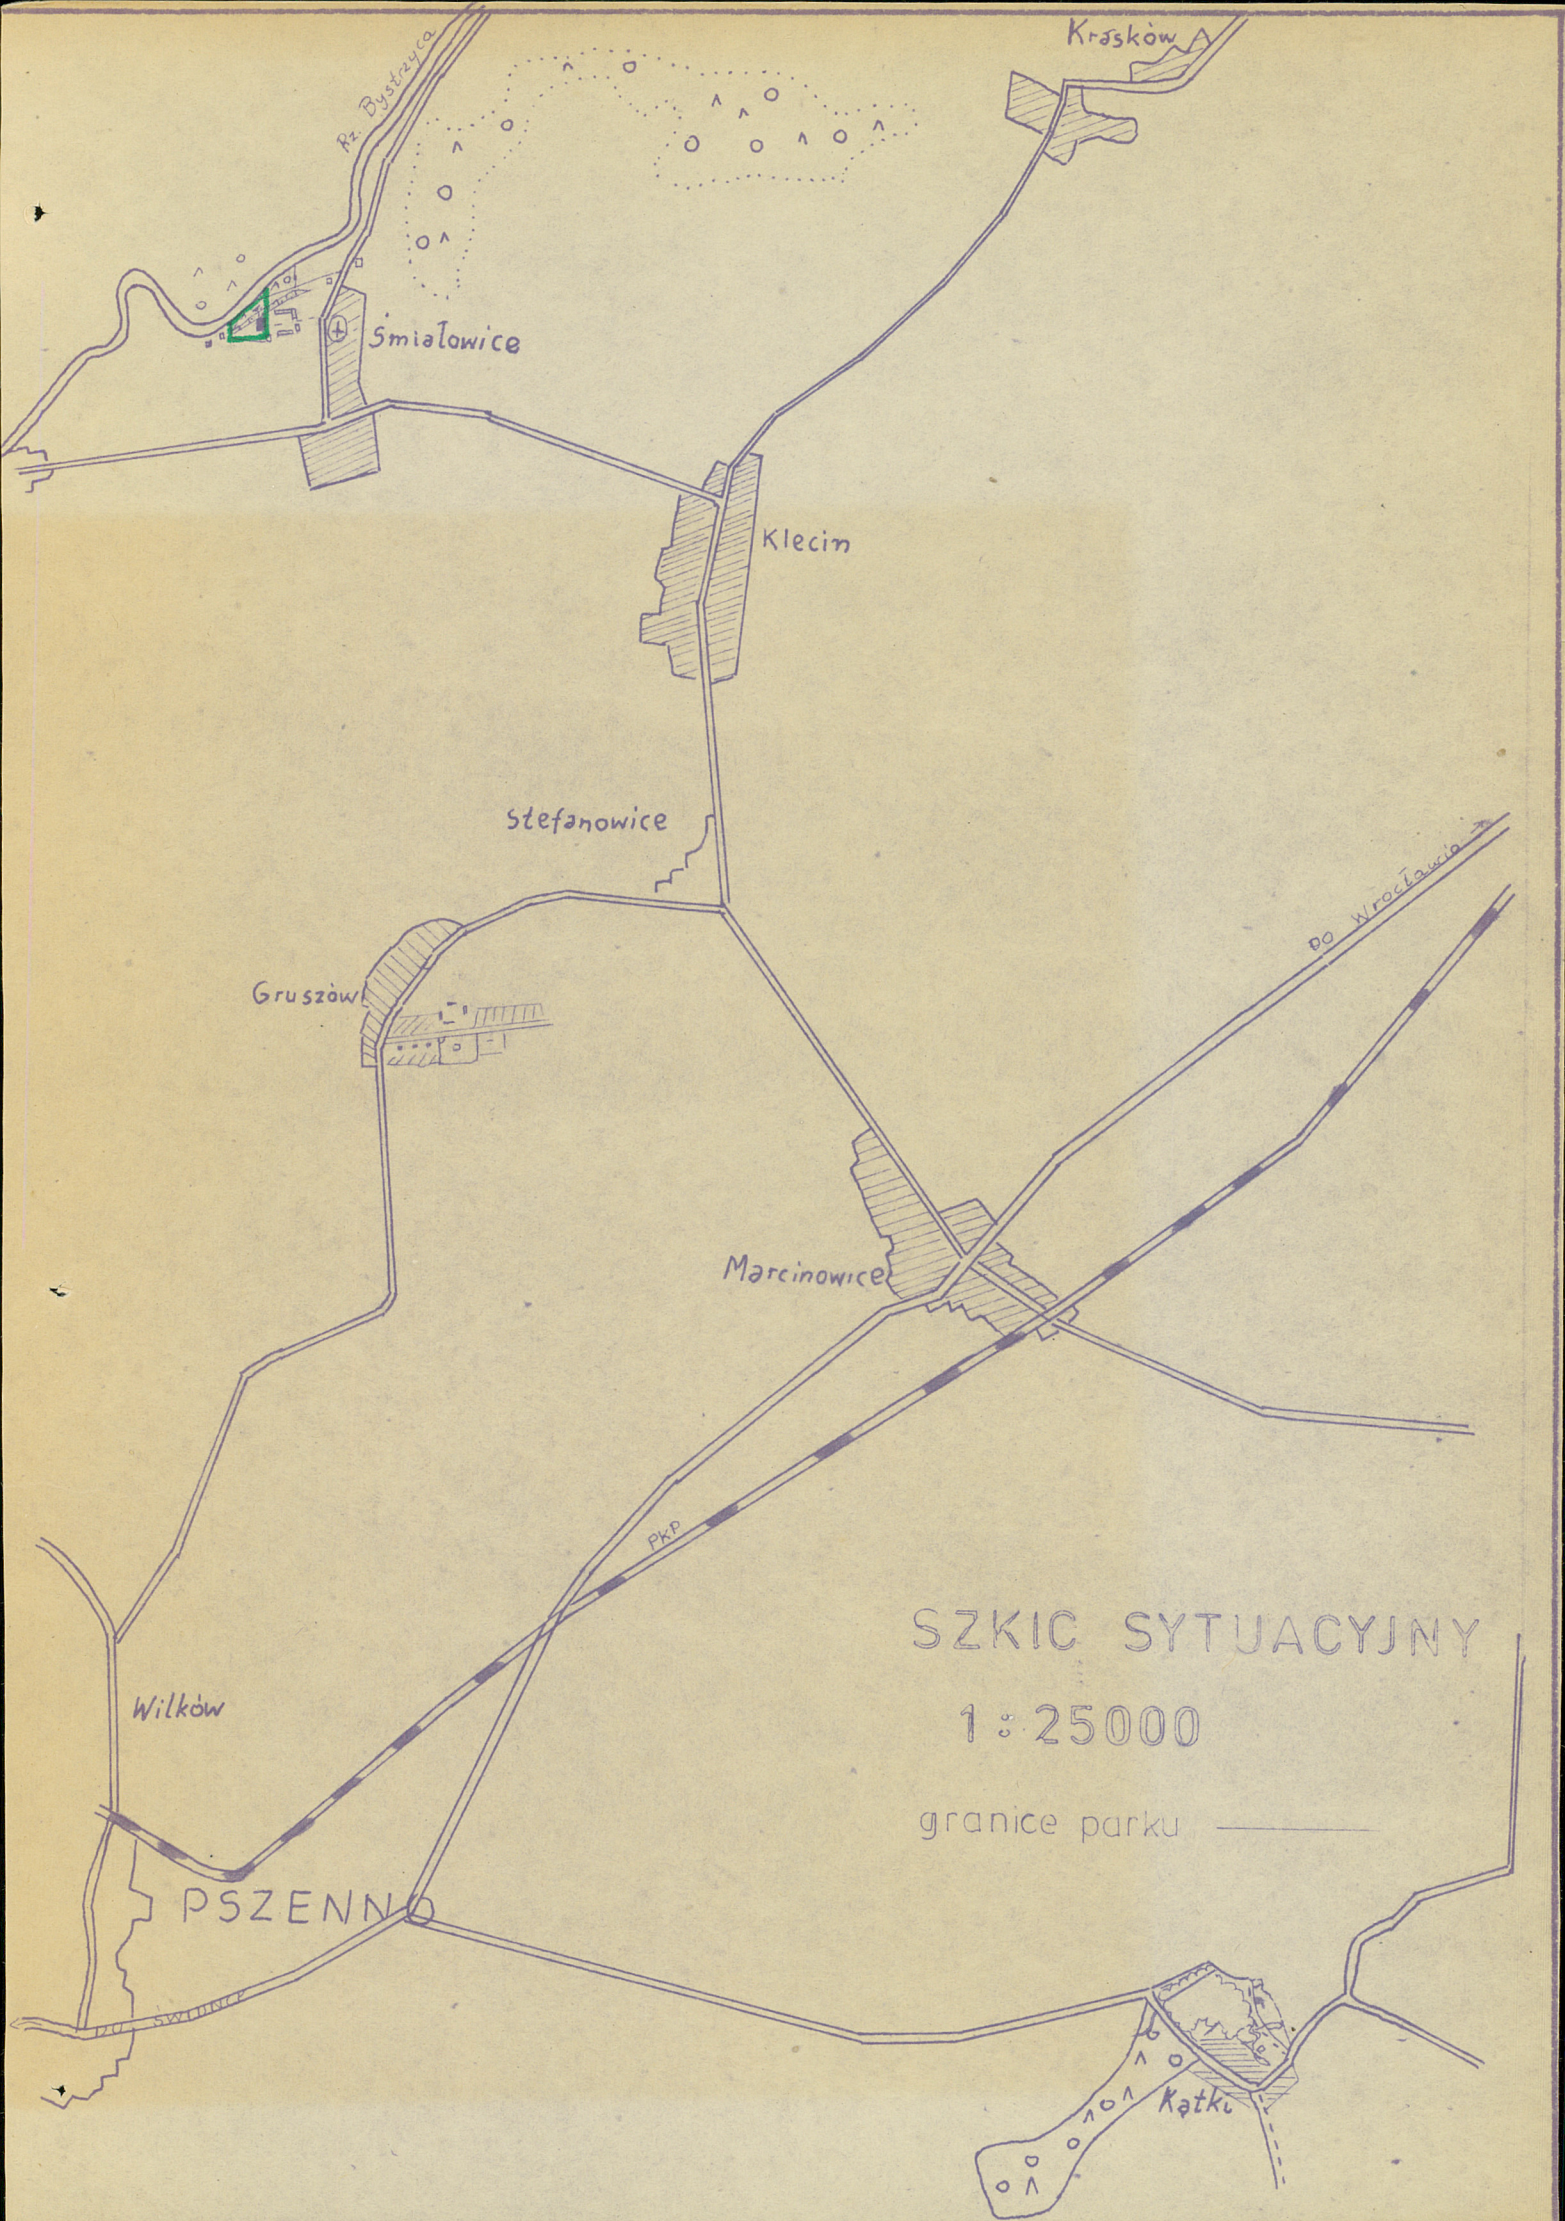
OZNACZENIE WYRÓŻNIAJĄCYCH SIĘ DRZEW

Oznaczenie na planie	Nazwa łacińska i polska
1	<i>Picea abies</i> - świerk pospolity
2	<i>Fagus silvatica</i> - buk pospolity
3	<i>Pinus strobus</i> - sosna wejmutka
4	<i>Thuja plicata</i> - żywotnik olbrzymi
5	<i>Fraxinus excelsior</i> - jesion wyniosły
6	<i>Tilia cordata</i> - lipa drobnolistna
7	<i>Quercus robur</i> - dąb szypułkowy
8	<i>Acer platanoides</i> - klon jawor
9	<i>Ulmus laevis</i> - wiąz szypułkowy
10	<i>Abies alba</i> - jodła pospolita
11	<i>Juglans cinerea</i> - orzech szary
12	<i>Larix europea</i> - modrzew europejski
13	<i>Tsuga canadensis</i> - choina kanadyjska
14	<i>Carpinus betulus</i> - grab pospolity
15	<i>Acer platanoides</i> - klon pospolity
16	<i>Pinus nigra</i> - sosna czarna

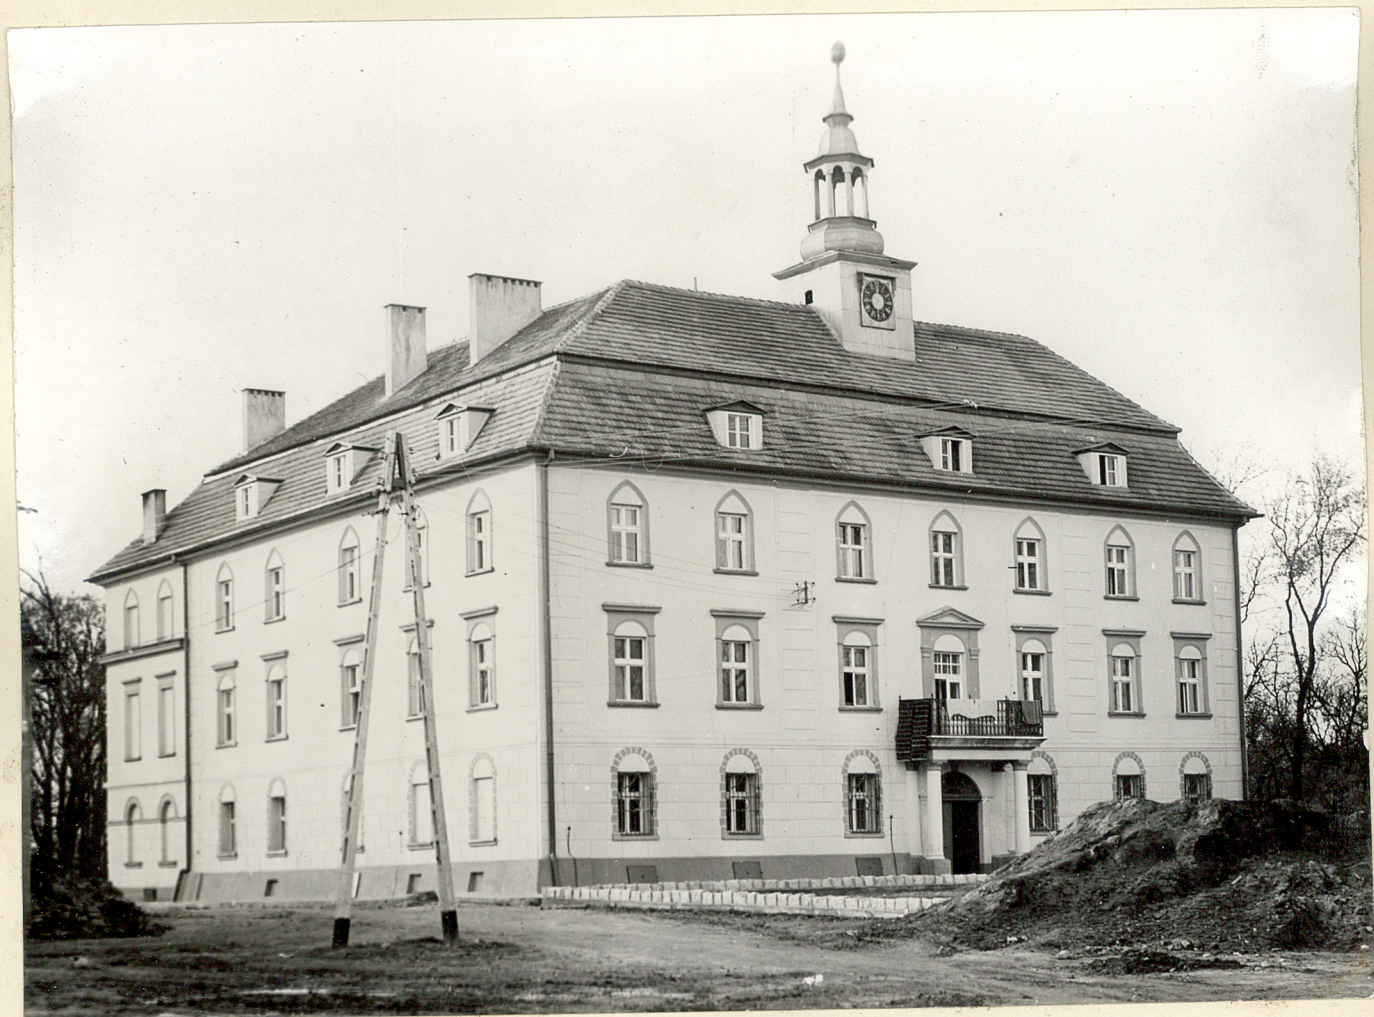
1. Widok na pałac od strony folwarku.
Wrzesień 1977.

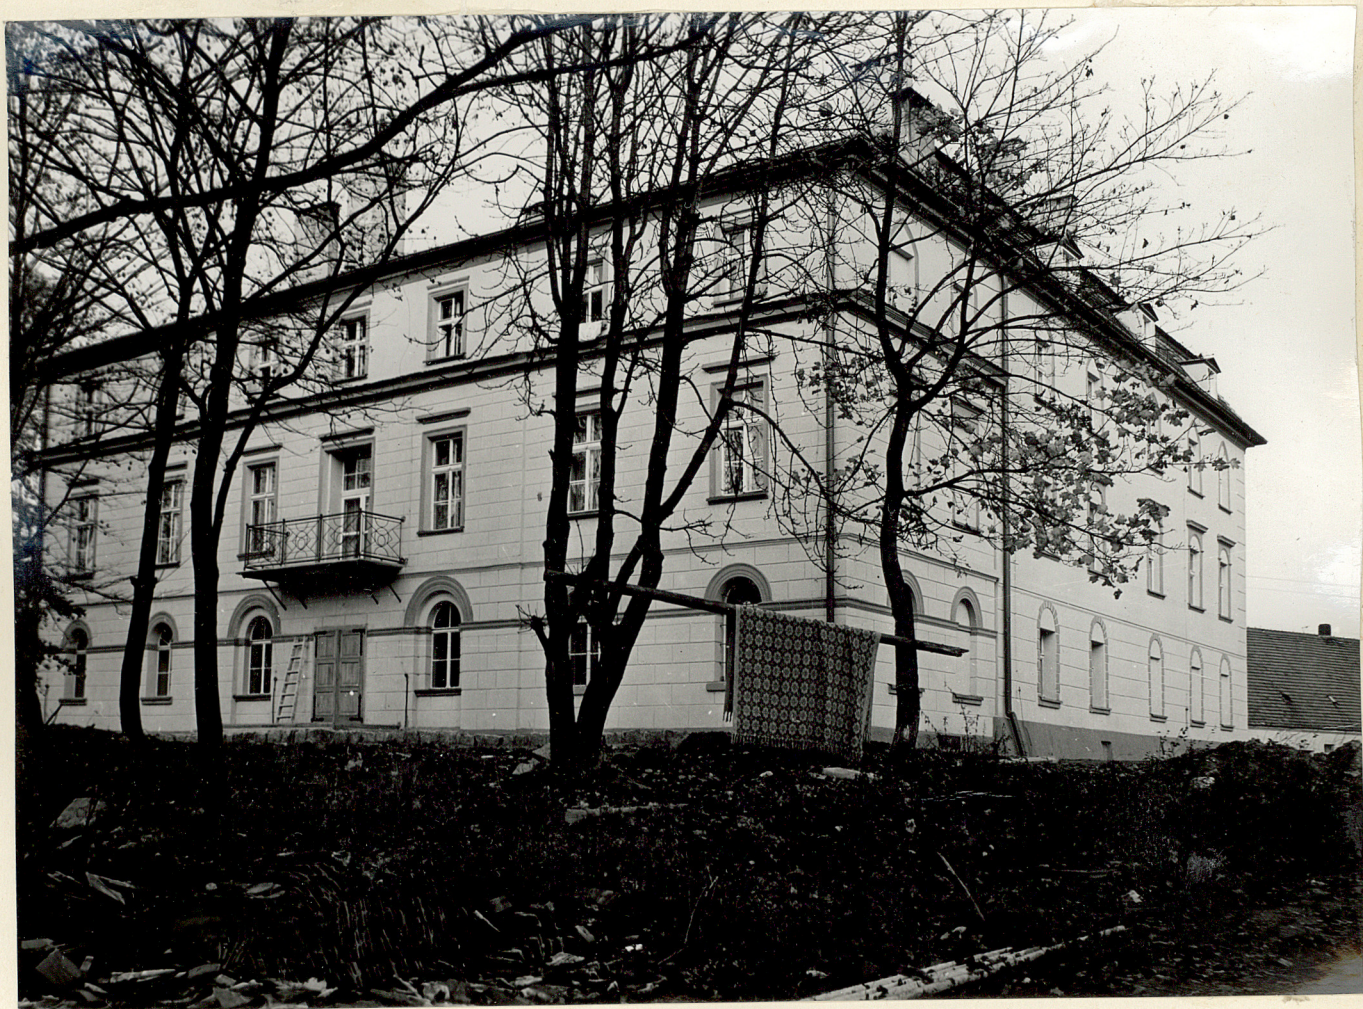
wykonując nad głównym wejściem do budynku nowy balkon. Później zapewne, bo już w drugiej połowie XIX wieku dobudowano po zachodniej stronie budynku przybudowę dopasowaną do wysokości i szerokości budynku i kryjąc ją wspólnym dachem. W dobudowie tej znalazły się duże pokoje oświetlone wielkimi oknami skierowanymi na nowourządzony park pałacowy.

2. Widok na pałac od strony parku.
Wrzesień 1977.

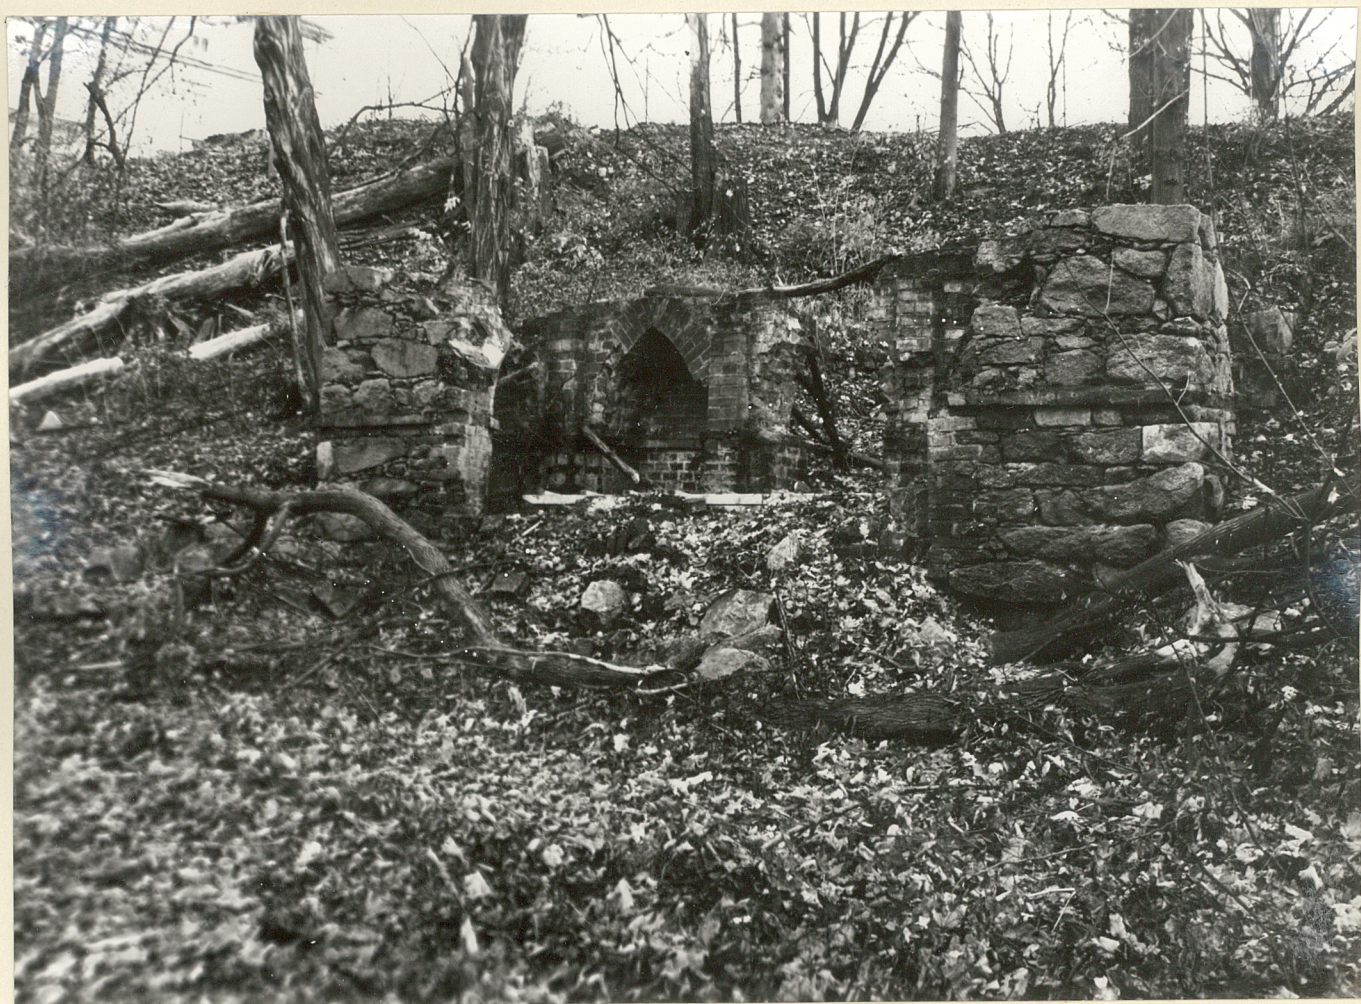
Urządzenie właściwego założenia dworsko-parkowego przypadło jednak na czasy, kiedy majątek wraz z budynkiem mieszkalnym przeszedł na własność świeckich właścicieli. Nie wcześniej niż w latach 20-tych XIX wieku wzniesiono rodzaj ogrodowej groty - piwnicy wzniesionej z kamienia i cegły, której nadano neogotycką formę.

Z zabytkowej groty pozostały tylko ruiny, jak również zachowały się tylko fundamenty po budynku nad kanałem. Sam kanał jest trudno dostrzegalny w gąszczu krzewów.

3. Ruina źródła-groty.
Wrzesień 1977.

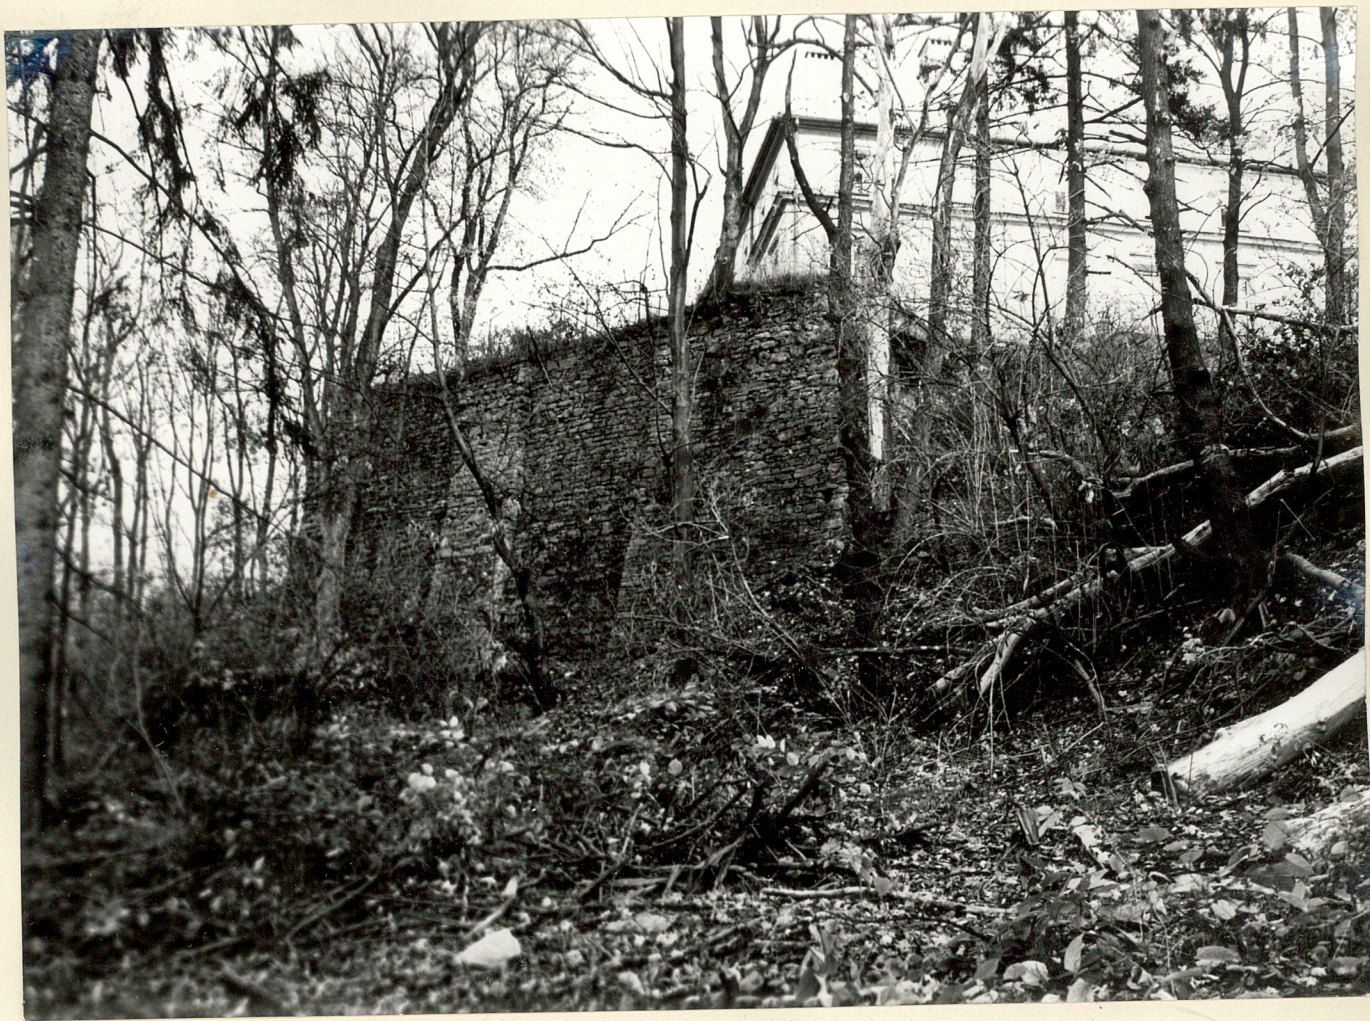
Trudne do odczytania w obecnej postaci jest przeznaczenie wielkiego muru wzniesionego u podnóża skarpy terenowej, aż do poziomu na jakim postawiono pałac. W obecnej swej postaci mur ten spełnia rolę muru oporowego, ale ponieważ obejmuje jedynie bardzo niewielki obszar, można mieć niemal pewność, że nie był to mur oporowy istniejącego w tym miejscu ogrodu.

Sposób wykonania muru, jego profil i oskarpowanie płaskimi skarpami sprawia wrażenie konstrukcji wykonanej w nowszych już czasach, nie dawniej niż w XVII w. Mogła to być zatem konstrukcja wykonana już przez nowych właścicieli założenia dworskiego jakimi byli Jezuici. Założenie sklepionej piwnicy przemawia za przypuszczeniem, że wysoki mur oporowy służyć miał jako podmurowanie i fundament wznoszonego ponad skarpą terenową domu, czy może pawilonu. Nie można również wykluczyć chęci zbudowania samej piwnicy usytuowanej nad rzeką, po północnej stronie budynku mieszkalnego i mogącej być przeznaczona na przechowywanie lodu.

4. Mur oporowy urwiska nad rzeką w pobliżu pałacu.
Wrzesień 1977.

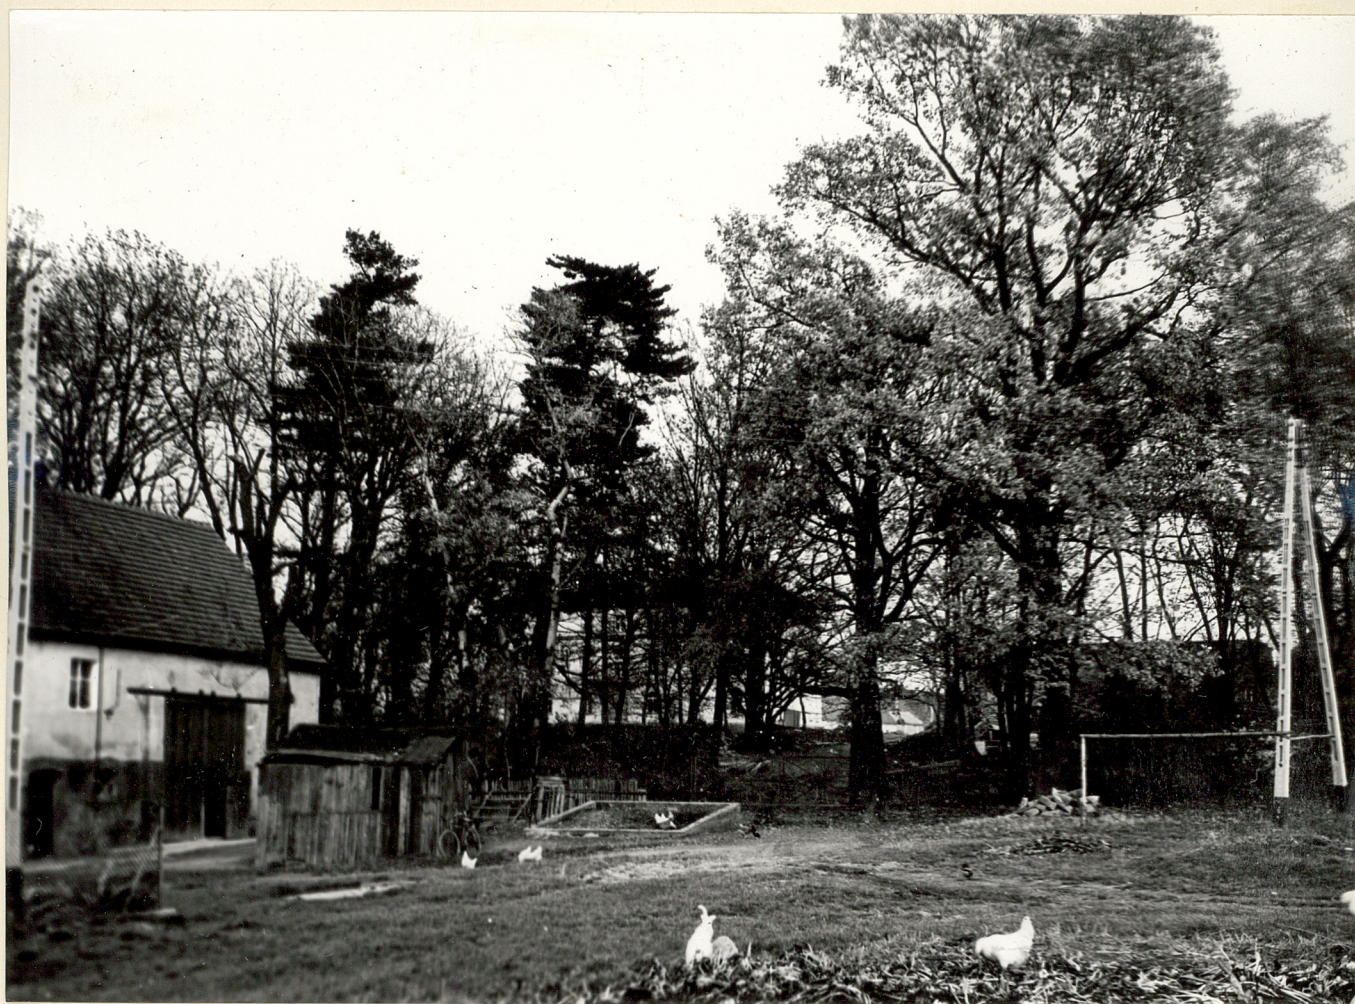
Stan zdrowotny drzewostanu parkowego /ozn. nr 2, 3/ niezadowalający. Spotykamy drzewa uschnięte, na skutek zanieczyszczenia środowiska, wynikającego z prowadzonej budowy i założenia na tym terenie stacji paliw.

5. Widok na park od strony zachodniej.
Wrzesień 1977.
