PARK W OSETNIE

Ewidencja parku w Osetnie

gmina Góra

województwo leszczyńskie

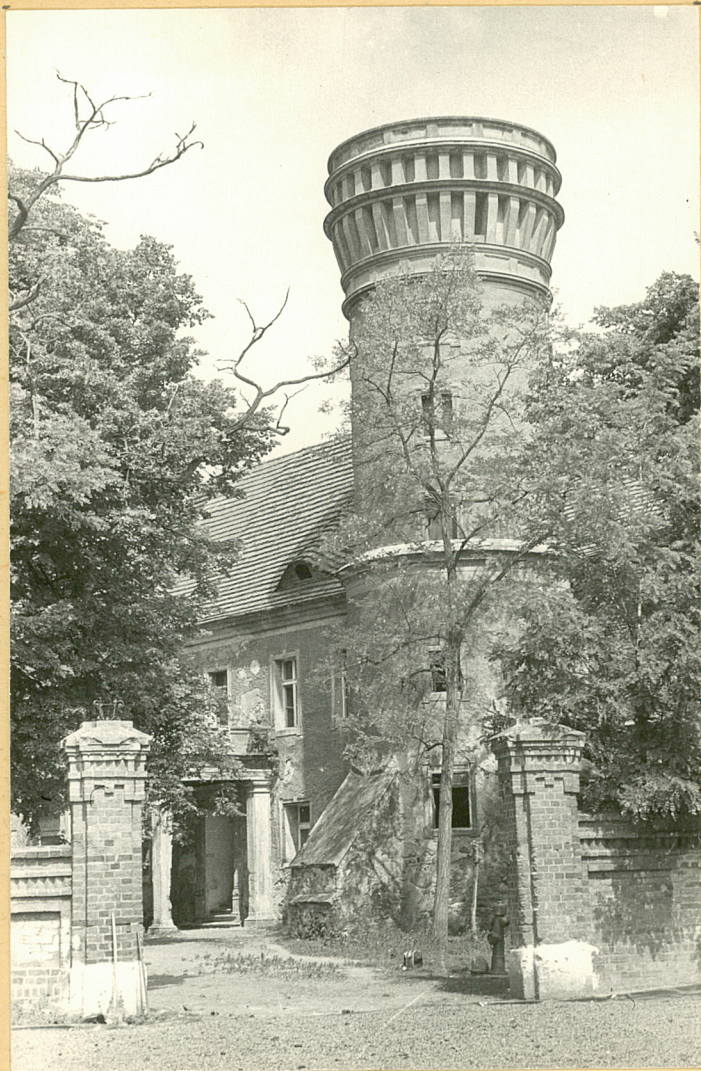
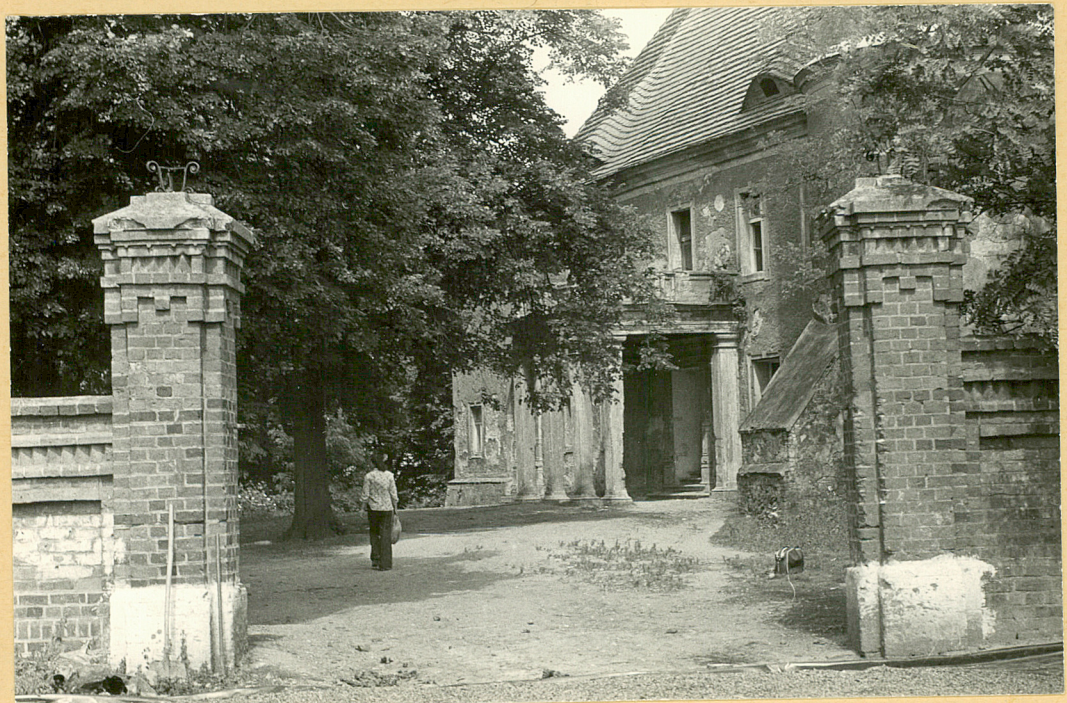
Fot.1 i 2 Brama wjazdowa i pałac w Osetnie
20 czerwca 1978 r.

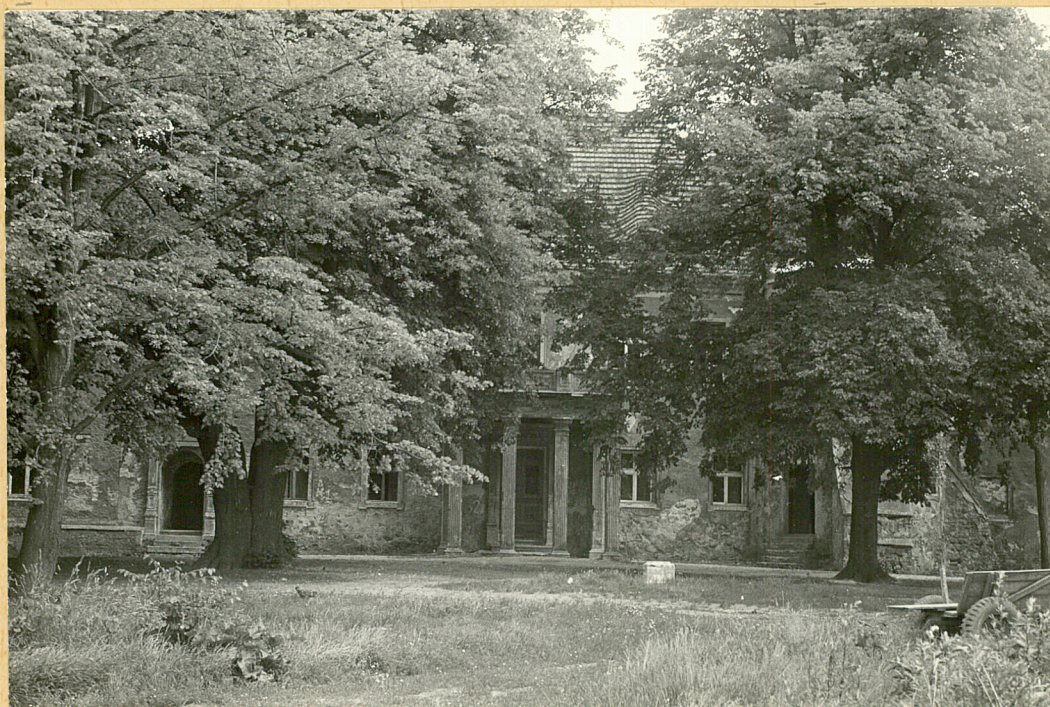
Fot.3 Okazałe lipy przed pałacem.

Na zadrzewienia parku składają się prawie wyłącznie krajowe gatunki drzew lipy, dęby, klony. Do najbardziej okazałych należą lipy rosnące przed pałacem, których wiek szacuje się na około 250 lat. Stąd przypuszcza się, że park został założony prawdopodobnie w pierwszej połowie XVIII w.

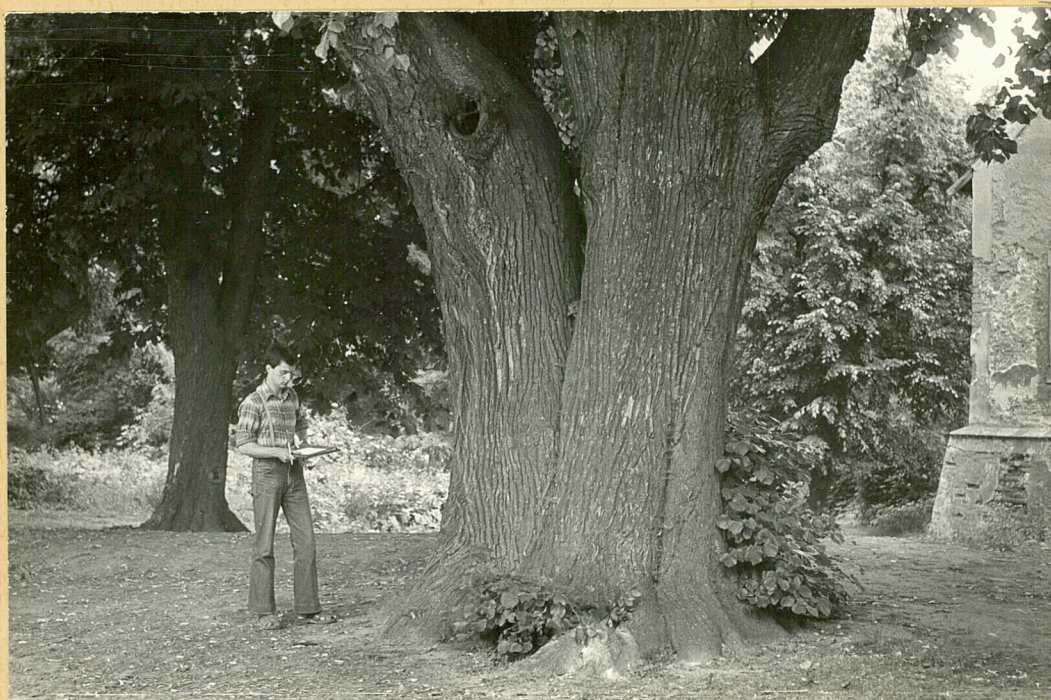
Fot.4 Fragment pnia starej lipy /*Tilia cordata*/
w parku w Osetnie.

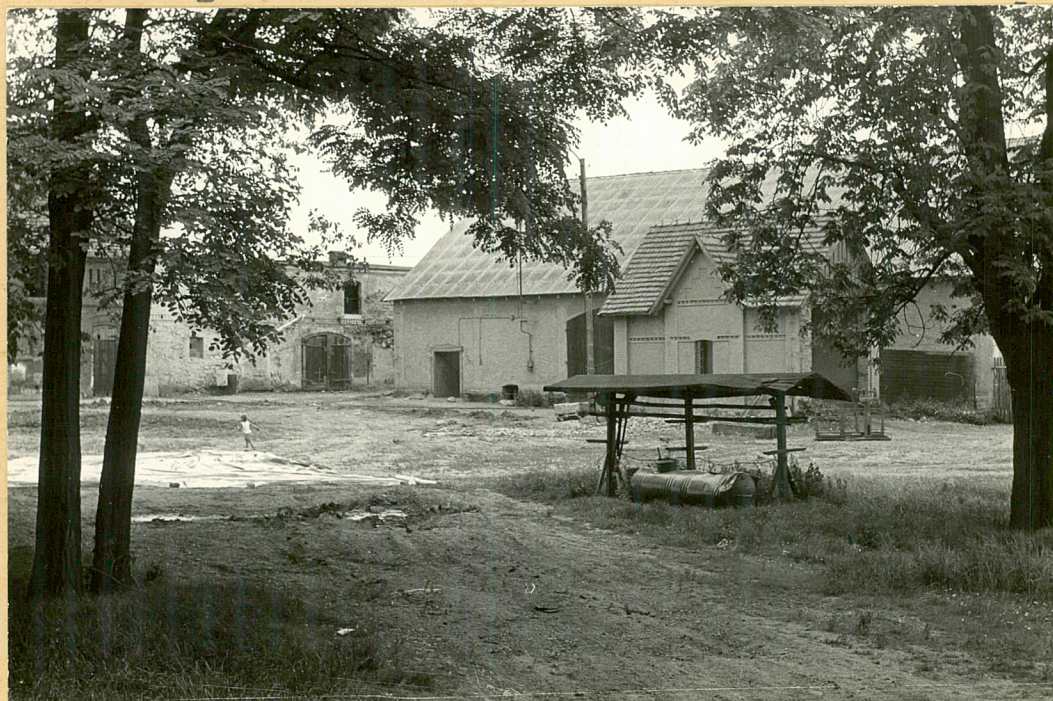
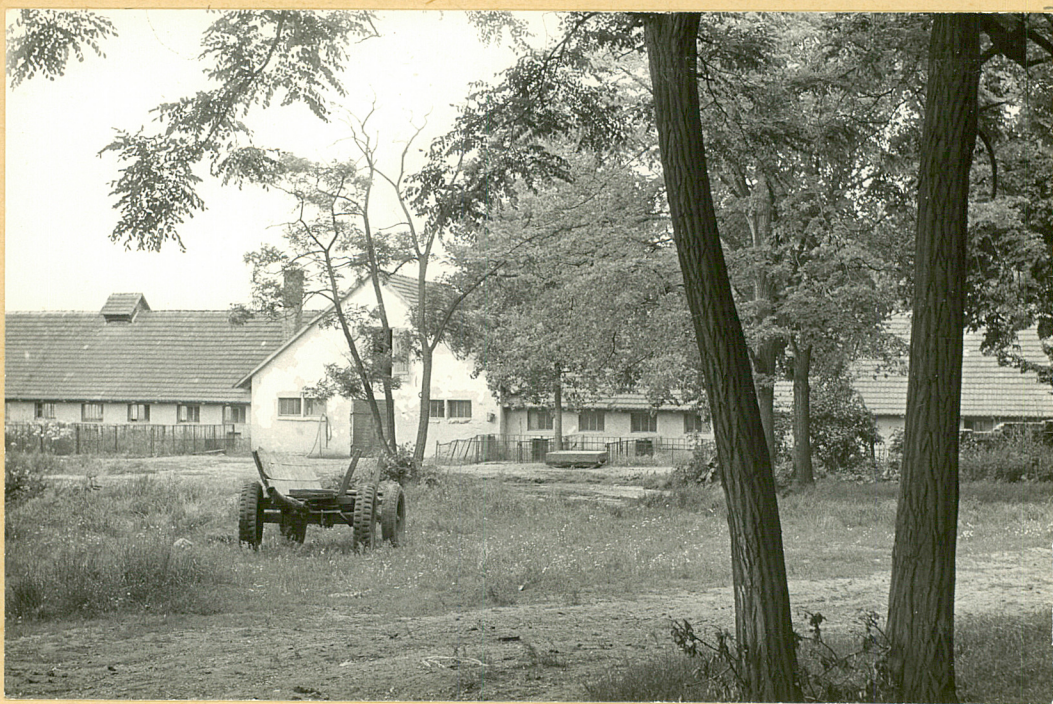
Fot.5 i 6 Zabudowania gospodarcze Zakładu Rolnego
w Osetnie usytuowane na skraju parku.

Wnioskuje się o likwidację szopek i komórek, ogródków oraz obory zbudowanej na skraju osi widokowej.

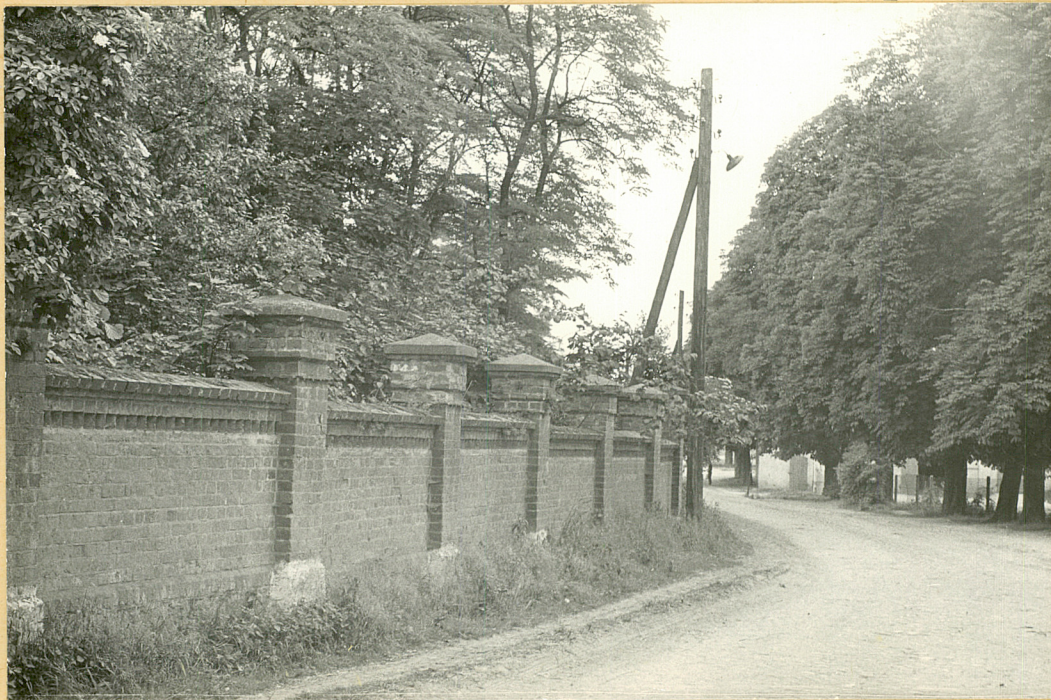
Fot.7 Fragment parkanu otaczającego park.

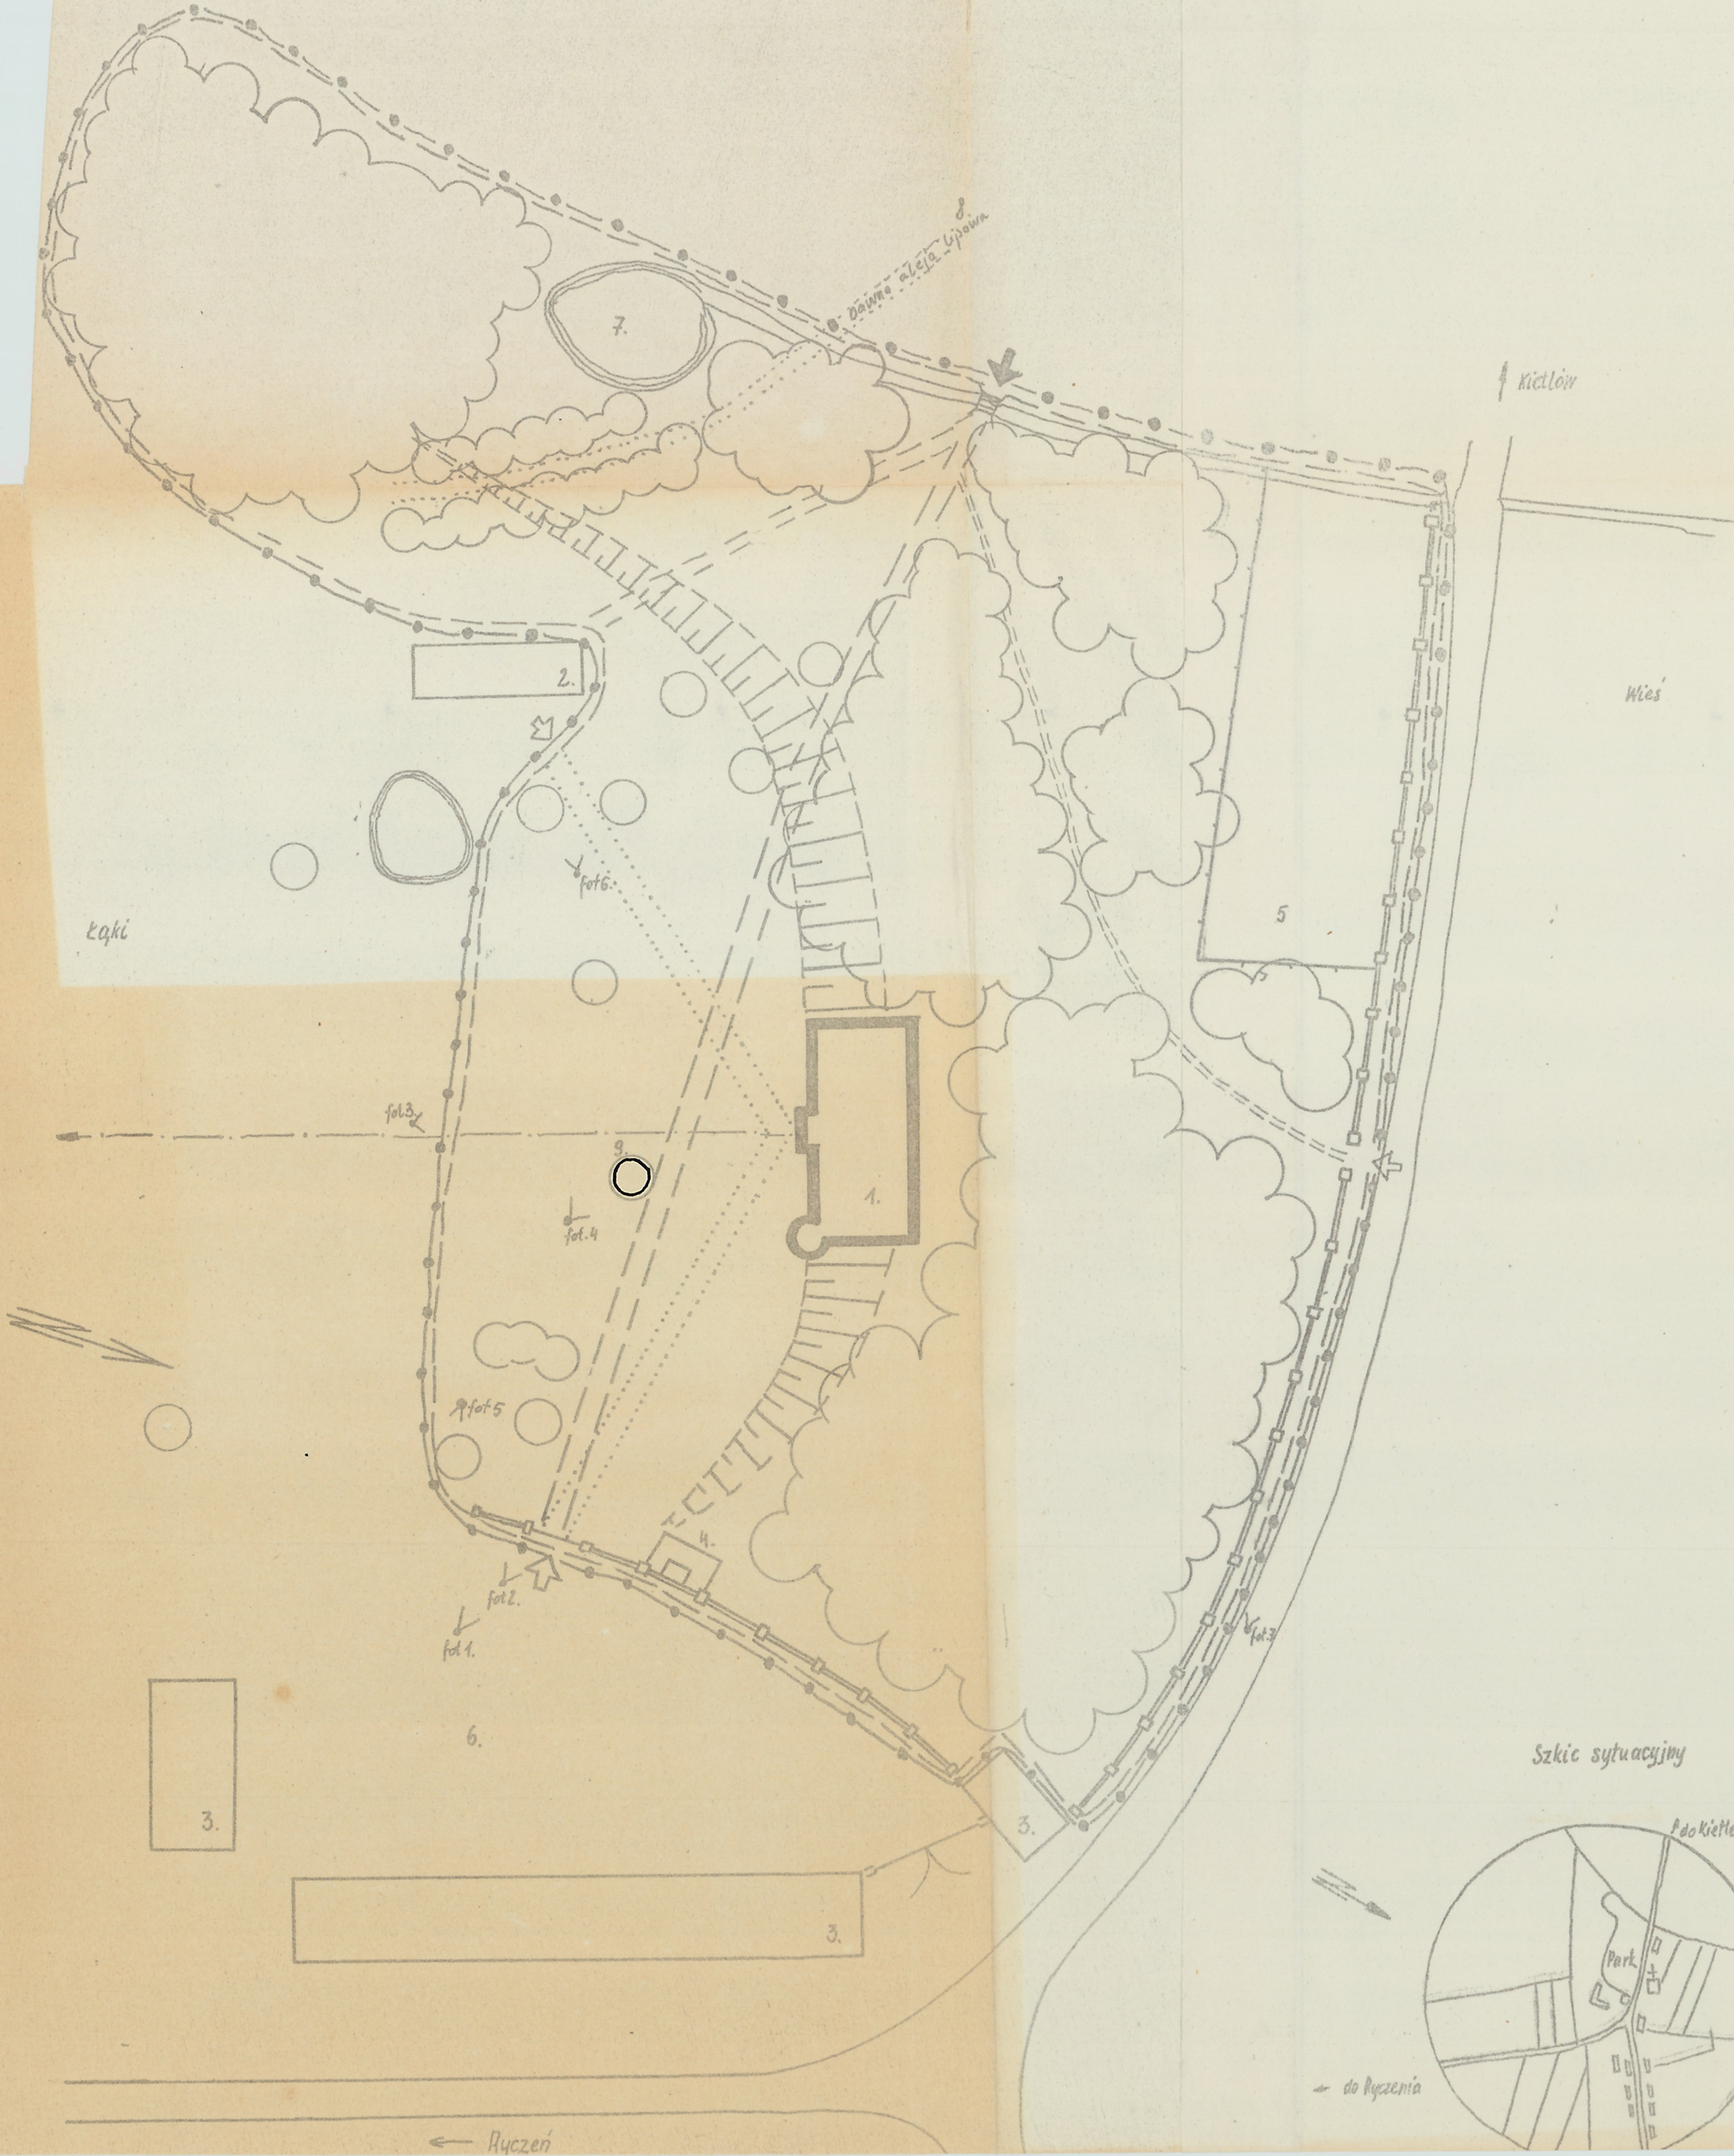
Plan parku w Osetnie

b/ ochrony ekologicznej - na planie parku zaznaczono granicę ochrony ekologicznej, która przebiega z trzech stron po granicy parku i tylko od południa wychodzi na sąsiadujące łąki.

1. Pałac
2. Chlew
3. Zabudowania gospodarcze PGR
4. Szopki
5. Ogródki działkowe
6. Podwórze PGR
7. Staw p. pożarowy
8. Dawna aleja lipowa
9. Okazala lipa (*Tilia platyphyllos*) - Pomnik Przyrody ϕ 45m

Renowacja powinna objąć teren całego parku, szczególnie w zasięgu osi widokowej. Powinno odtworzyć się dawny układ dróg, oczyścić rowy i staw oraz stopniowo oczyścić park z samosiewów. Park w Osetnie ze względu na znajdujący się w nim zabytkowy dwór powinien być objęty opieką konserwatorską.
