KOŚCIÓŁ PARAFIALNY pw. ŚW. JANA CHRZCICIELA

1560

S Ł U Ż E W O

11. Zdjęcia, plan sytuacyjny, rzuty

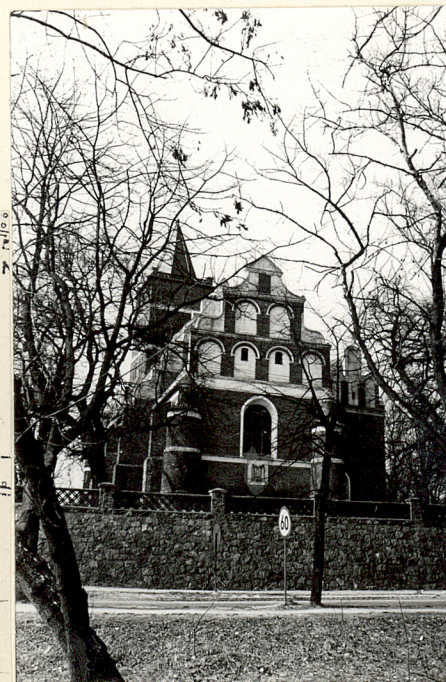
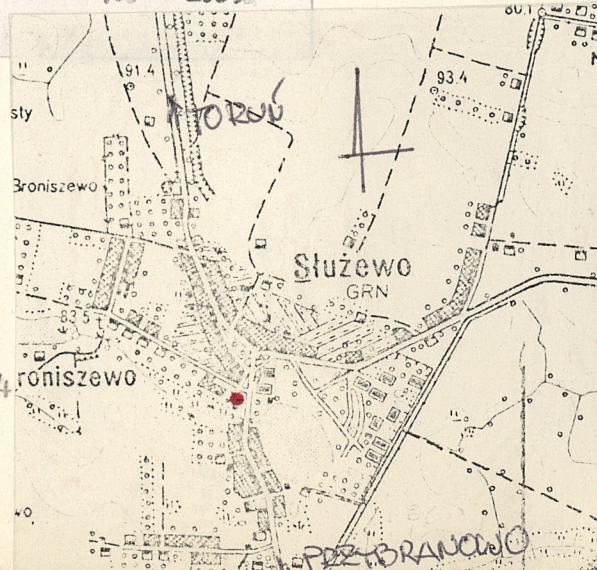
Obiekt usytuowany na pd. od placu, leżącego na osi dawnej drogi do Torunia. Kościół na niewielkim wzniesieniu, na pd.-wsch. park pałacowy i duży staw. Murowany z cegły na podmurówce z głazów narzutowych. Dwuprzęsłowe prezbiterium zamknięte ścianą prostą ze sklepieniem kolebkowym z lunetami, przy nim od pn. zakrystia, zbliżona w planie do kwadratu, z lożą kolatorską na piętrze. Sklepienie kolebkowe z lunetami, w loży strop belkowany, kasetonowy z roku 1898-99. Nawa trójprzęsłowa, szersza i wyższa, z dwoma ośmiobocznymi filarami dźwigającymi 3 poprzeczne, kolebki rozdzielone gurtami z 1898-99 /pierwotne sklepienie żebrowe/. Od zach. kwadratowa wieża ze sklepieniem kolebkowym, od pn. przybudówki, łączące się z zakrystią, z kolebkami z lunetami. W przybudówce składzik, kruchta z kręconą drewnianą klatką schodową, prowadzącą do empory. W emporze sufit. Wieża dachowa drewniana, dach kryty dachówką, wieża eternitem. Tęcza, wejścia, arkady loży i empory zamknięte półkoliście, w drzwiach nawy i prezbiterium od pd. ceglane laskowanie, witraże. Drzwi do zakrystii późnogotyckie z płaskorzeźbioną dekoracją /ok. 1560/ w drzwiach do kruchty okucia gotyckie, w wejściu stare drzwi żelazne, okute skośną kratą. W grub. pd. muru wieży schody na chór i strych. Na zewnątrz wokół korpusu wydzielony cokół. Wsch. naroże prezbiterium i zach. nawy objęte cylindrycznymi skarpami z uskokiem. W połowie wysokości ściany wsch. fryz opaskowy, drugi fryz w zwieńczeniu, wydzielający dwustrefowy szczyt ze spływami i trójkątnym przyczółkiem, ożywiony blendami i zamknięty półkoliście. Ściany boczne nawy od pd. spięte skarpami o jednym uskoku. Szczyt między prezbiterium a nawą ujęty spływami i ożywiony czterema strefami blend o urozmaiconym wykroju, zwieńczony ostrołukową sterczyną. W półszczytach po bokach wieży blendy zamknięte półkoliście. Przybudówka zakrystii i loży nakryta odrębnym dachem, ujętym dwoma szczytami, od wsch. złożonym z 3 blend zamkniętych półkoliście, z których środkowa wyższa, od zach. z 3 analogicznymi blendami równej wysokości i niskim, trójkątnym szczytikiem z uskokiem. Dachy siodłowe, dach nawy przechodzący na przybudówki. Wieża o sześciu kondygnacjach rozdzielonych fryzami opaskowymi, spięta w narożach zach. do wys. 3 kondygnacji wieloskokowymi skarpami. Poszczególne kondygnacje ożywione blendami, zamkniętymi półkoliście. Wejście zach. zamknięte analogicznie, ponad nim okno ostrołukowe. W kondygnacjach wyższych nieregularne okienka, zamknięte półkoliście. Wieża zwieńczona wieloboczną iglicą. Wystrój wnętrza o charakterze secesyjnym, w większości stiukowy.
