1. Obiekt

PAŁAC ob. budynek mieszkalny (1)  
w zespole folwarcznym

M Ł O D O C I N

4. Adres Młodocin nr 34  
88-190 Barcin

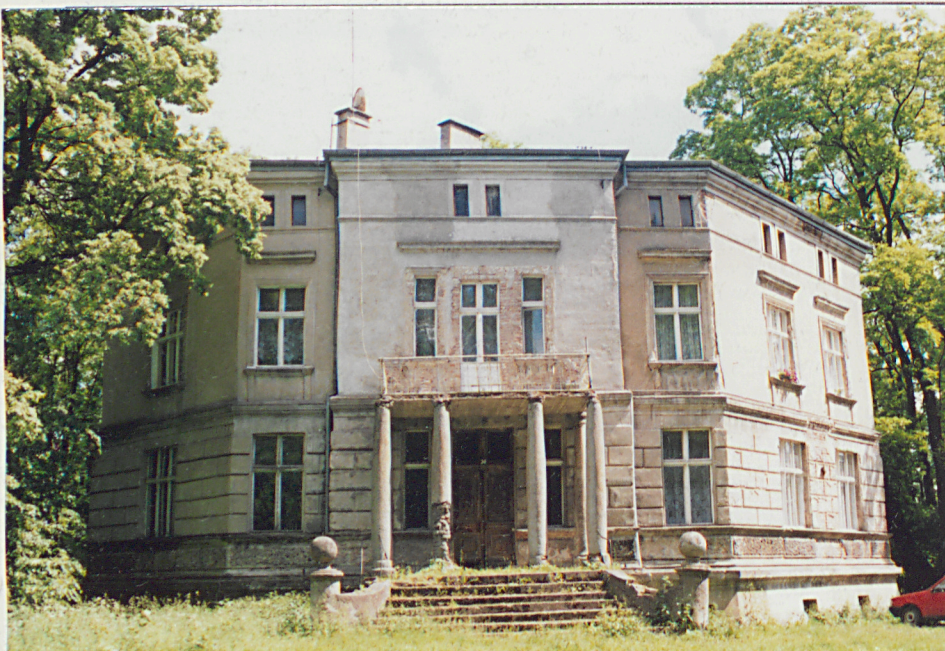
1. Elewacja frontowa-zachodnia.
2. Elewacja boczna-południowa.

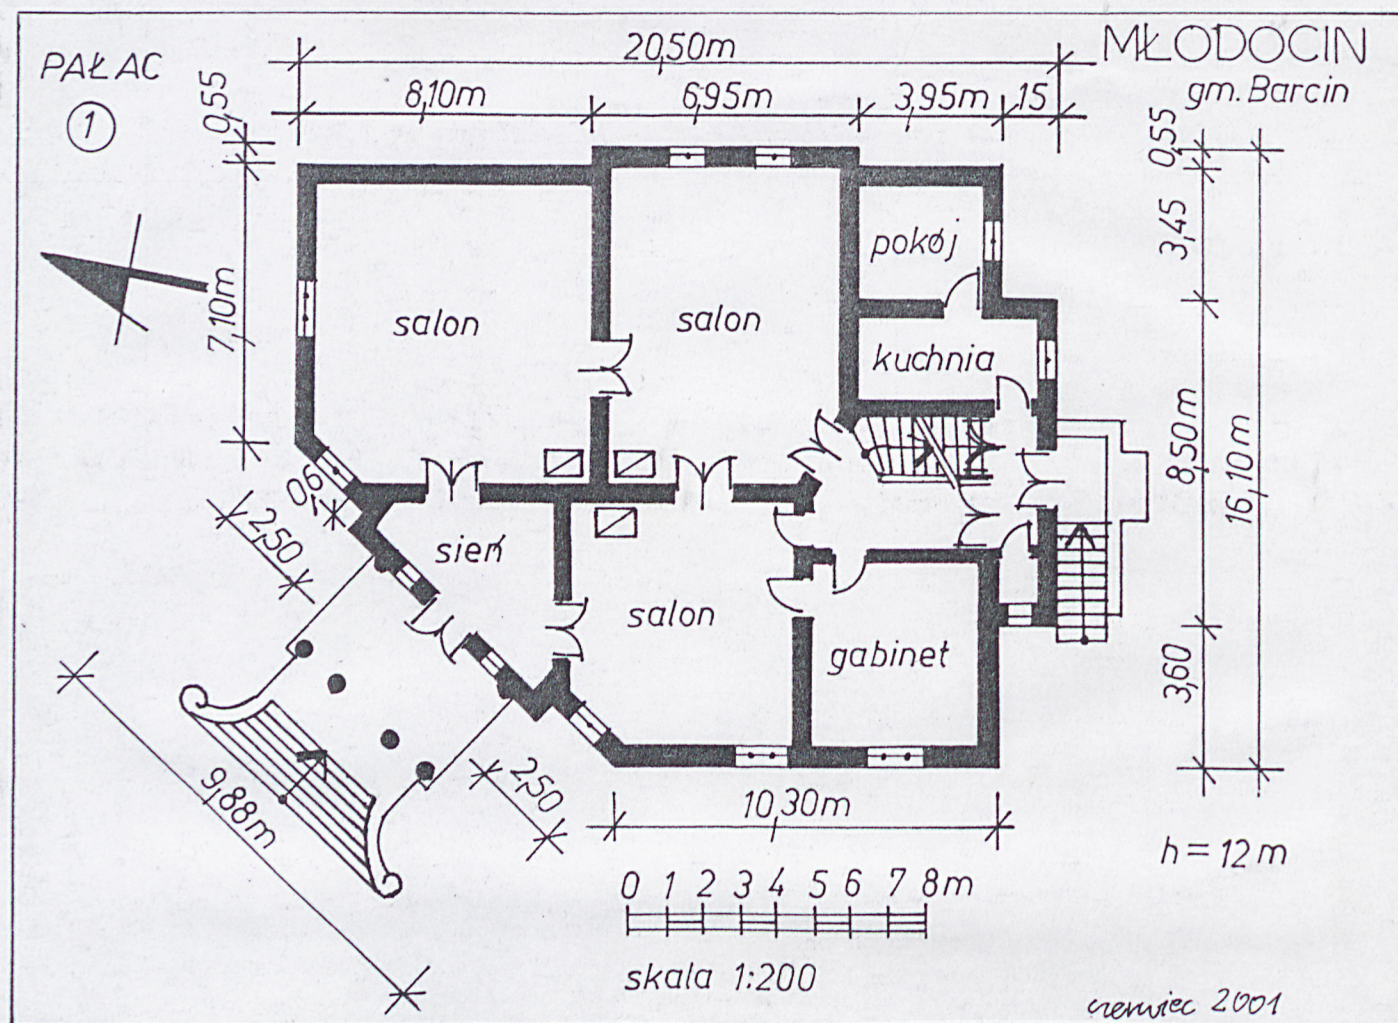
1. Miejscowość MŁODOCIN gmina Barcin powiat Szubin	2. Obiekt (nazwa jak w karcie) PAŁAC (1) w zespole folwarcznym	3. Zawartość wkładki (nazwa obiektu lub materiału uzupełniającego) rzut parteru, plan zespołu-sytuacyjny
--	--	---

Pałac na planie zbliżonym do kwadratu, ze ściętym narożnikiem - w którym umieszczono płytki ryzalit z wejściem głównym poprzedzonym kolumnowym portykiem i schodami ujętymi w rozglifione murki.

Wnętrze z trójkątną sienią główną, w układzie 2-traktowym, z dodatkowym traktem środkowym w części południowej mieszczącym klatkę schodową z wejściem.

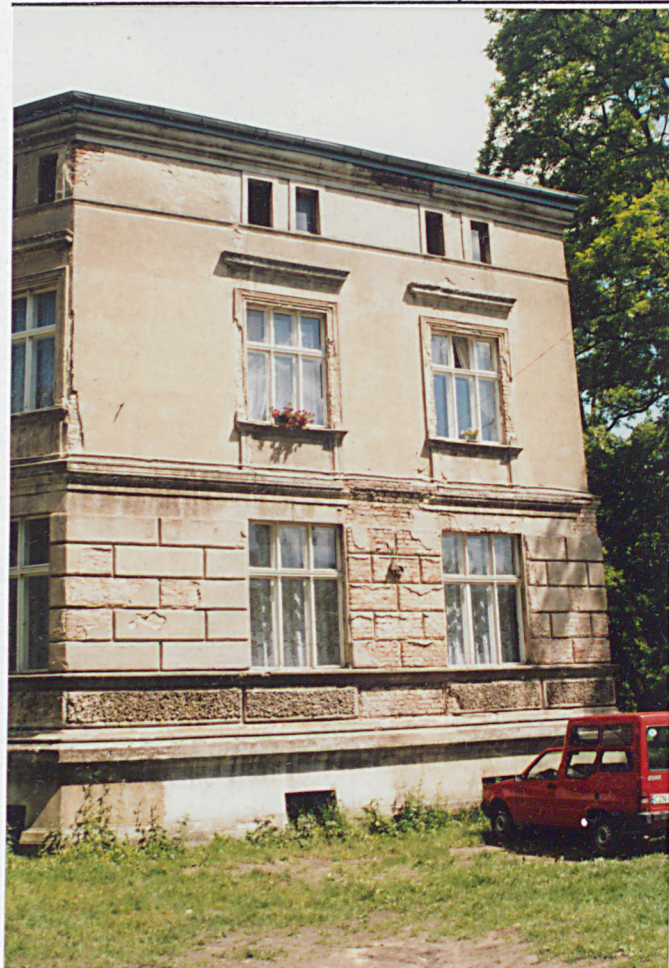
Elewacja frontowa.

Symetryczna, 5-osiowa. Pośrodku ryzalit 3-osiowy, w parterze ryzalitu drzwi ujęte w okna 1-dzielne, poprzedzone portykiem i rozglifionymi schodami ujętymi w niskie murki zakończone okrągłym słupkiem zwieńczonym gzymsem i kulą. Portyk 4-kolumnowy, kolumny o trzonach gładkich, zwężających się ku górze, wybrzuszonych, głowice profilowane, nad portykiem balkon o wtórnej metalowej balustradzie. Na piętrze ryzalitu triada z drzwiami balkonowymi na osi, i oknami 1-dzielnymi, triada zwieńczona wspólnym gzymsem odcinkowym. Boczne części elewacji 1-osiowe.

3. Fragment elewacji frontowej zachodniej. 4. Elewacja boczna północna. 5. Elewacja tylna wschodnia.

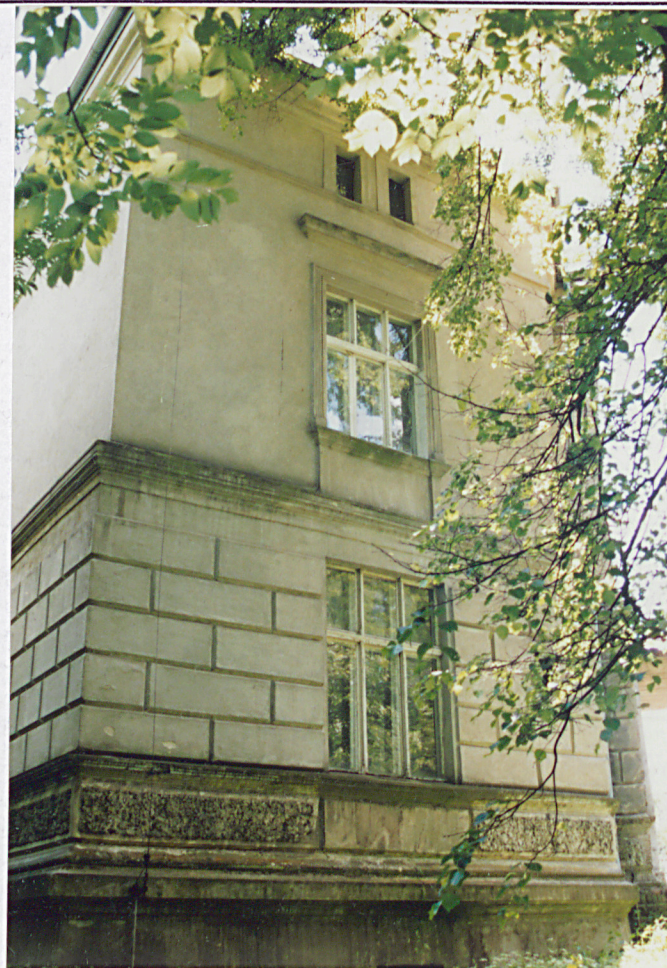
Elewacja północna.

Elewacja symetryczna, 1-osiowa o oknach 3-dzielnych.

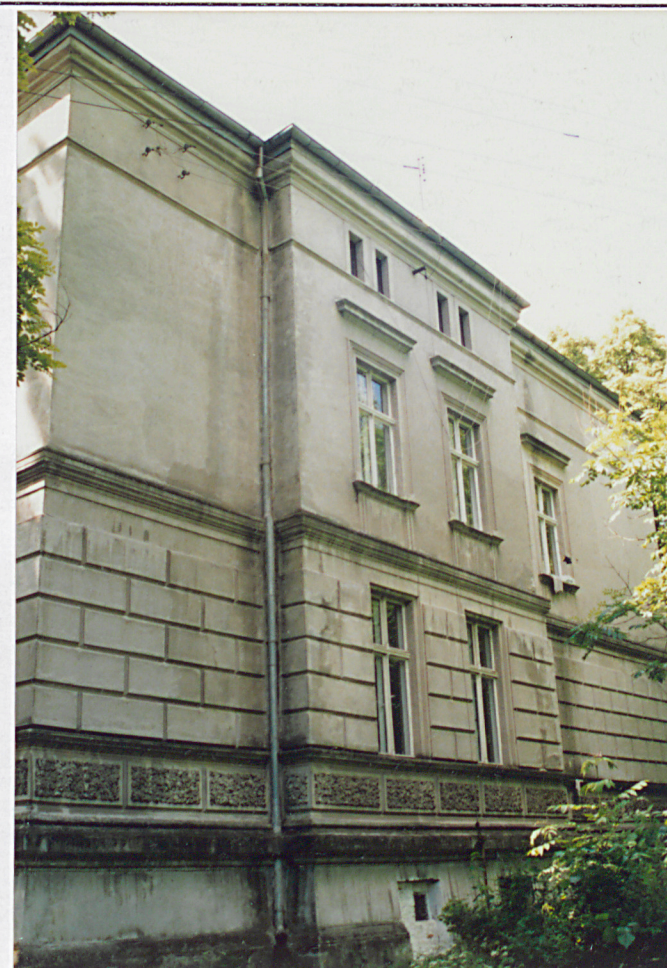
Elewacja wschodnia 3-osiowa.

Pośrodku ryzalit 2-osiowy, południowa część korpusu ślepa, w północnej okno na piętrze.

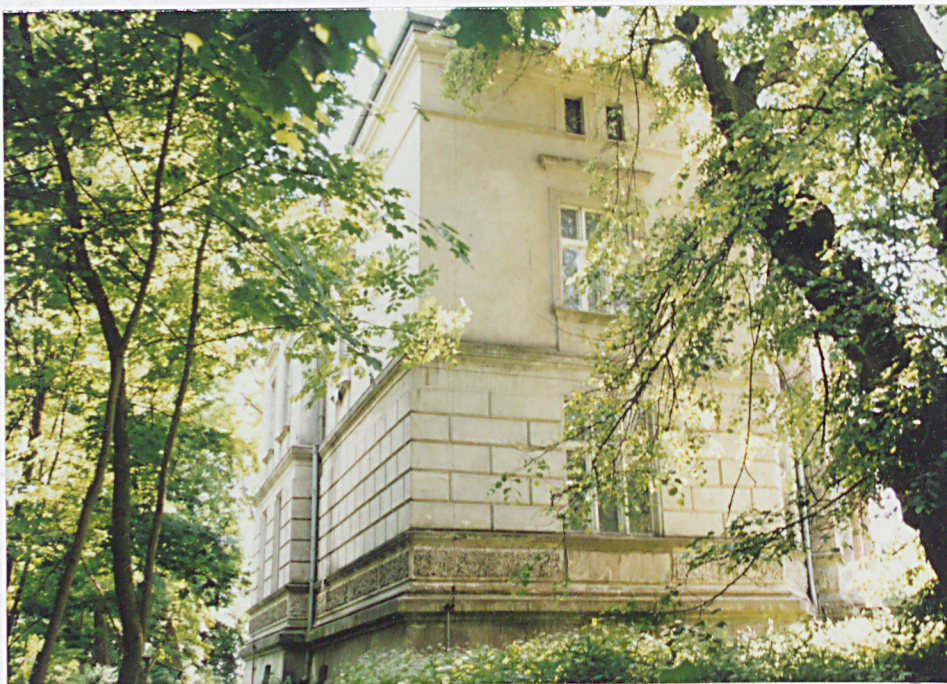
6. Elewacja północna i tylna wschodnia.  
7. Ganek, elewacja frontowa zachodnia.

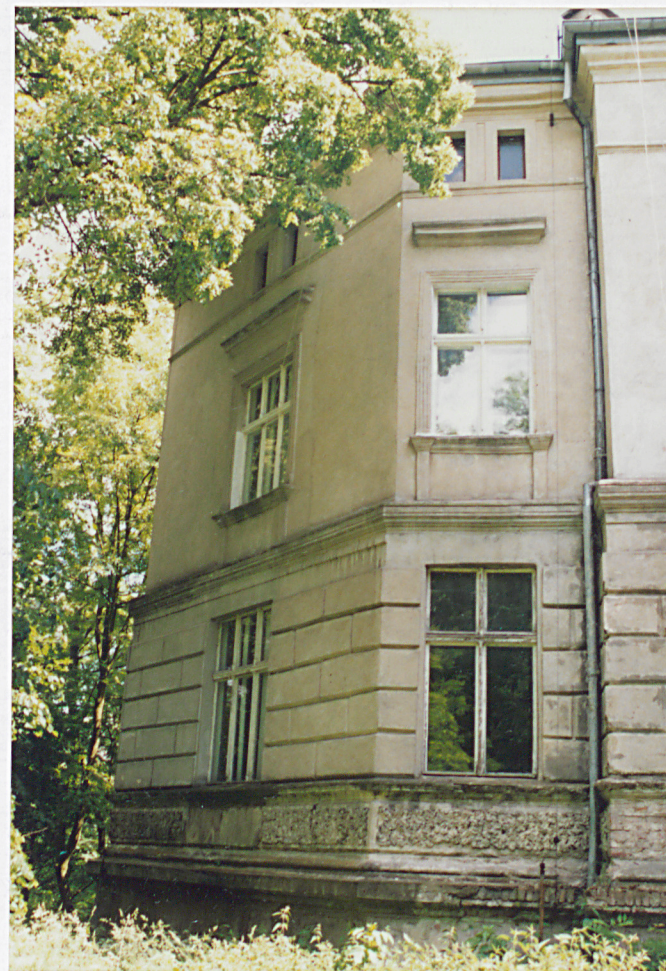
8. Fragment elewacji zachodniej.

20. Najpilniejsze postulaty konserwatorskie remont elewacji z uzupełnieniem brakującego detalu architektonicznego, remont portyku kolumnowego z przywróceniem istniejącego detalu - m.in.waż stojących na kulach, renowacja drzwi frontowych, remont schodów z uzupełnieniem brakujących tralek, uporządkowanie instalacji wodno-kanalizacyjnej, biegnącej w obrębie klatki schodowej, uporządkowanie parku

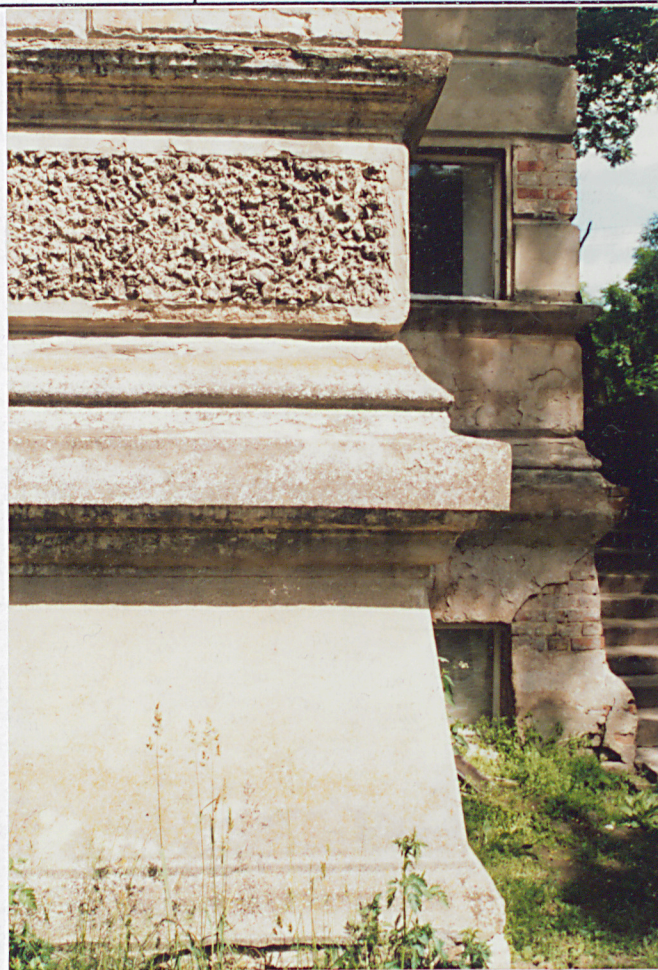
Elewacje z wyprawą tynkarską, na 2-stopniowym cokole zamkniętym gzymsami profilowanymi, w cokole okna piwnic.

10. Cokół, elewacja frontowa.

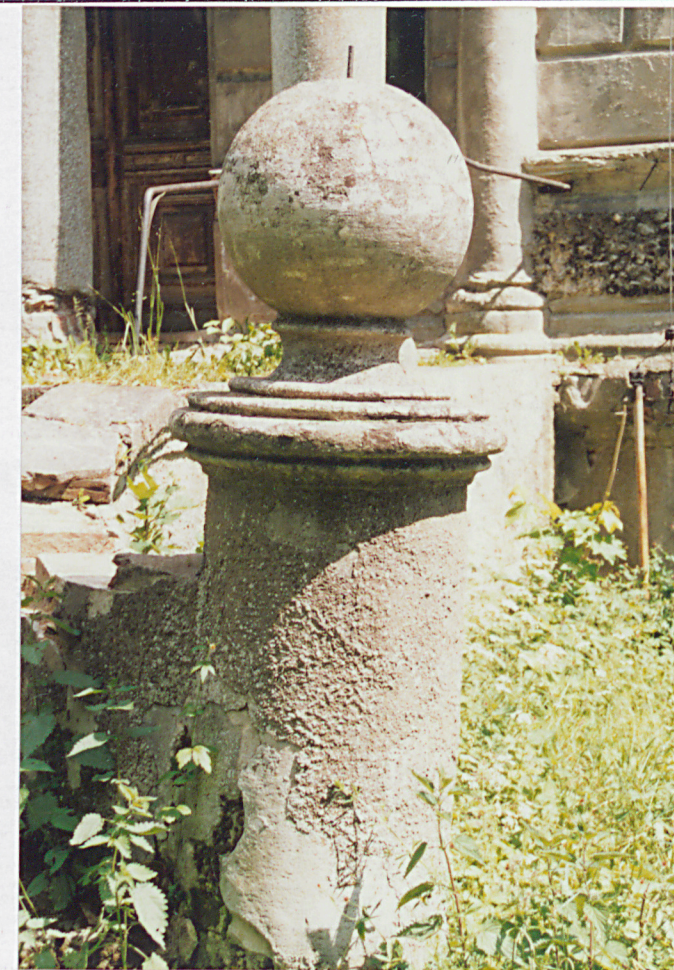
11. Filarek zwieńczony kulą  
przy schodach zewnętrznych  
przy elewacji zachodniej.

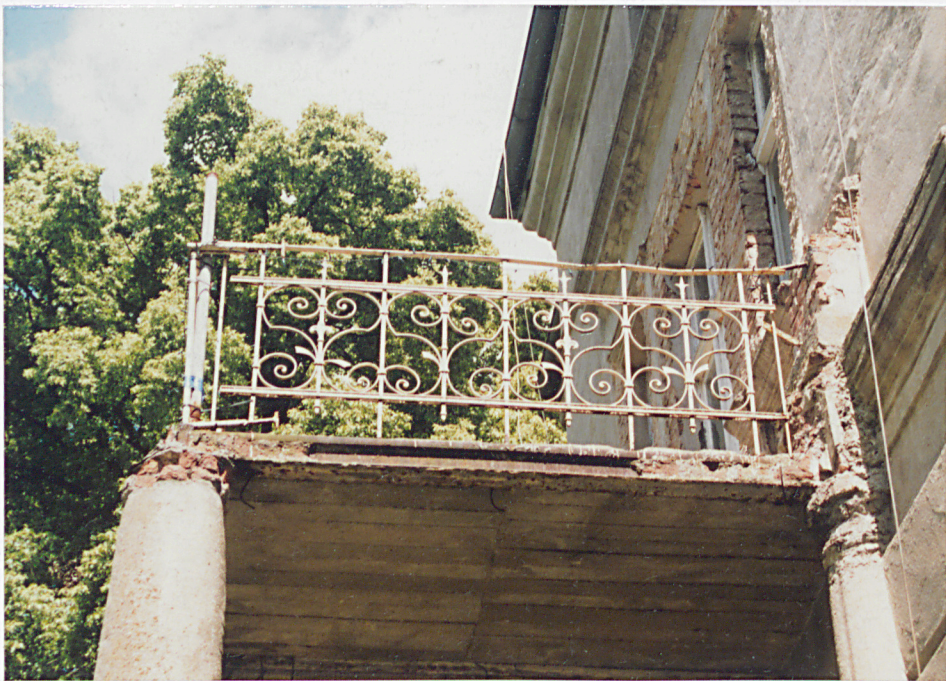
12. Balustrada balkonu, elewacja frontowa.  
13. Schody zewnętrzne przed elewacją frontową.

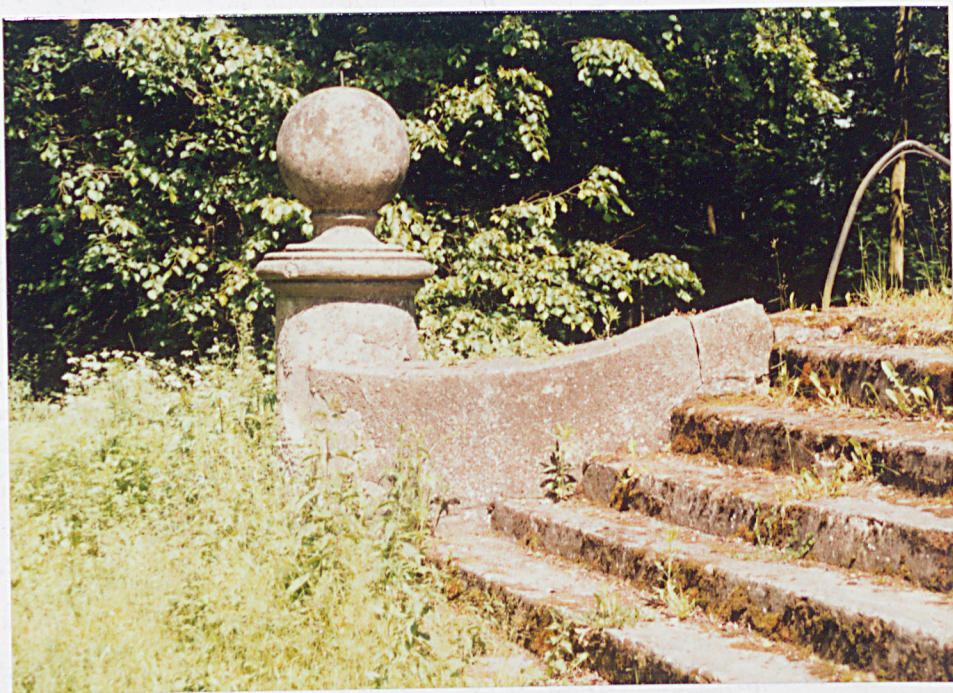
- schody zewnętrzne ceglane, obetonowane, ujęte w pełne murki, schody wewnętrzne drewniane, policzkowe, 2-biegowe, balustrada tralkowa, ze słupkami początkowymi, poręcz profilowana, schody na poddasze o balustradzie z prostych prętów z prostokątnymi słupkami, schody do piwnicy 1-biegowe, obetonowane,

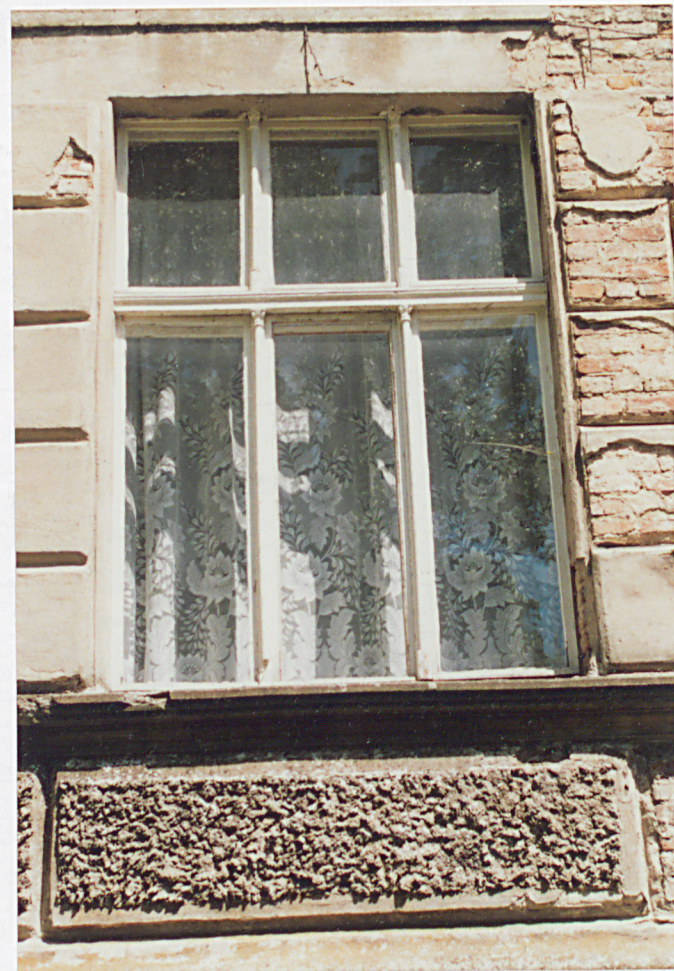
- okna drewniane, skrzynkowe, podwójne, 1-, 2- i 3-dzielne ze ślemieniem, słupki zdobiony kolumnką, ślepię profilowane

14. Okno parteru, elewacja frontowa zachodnia.

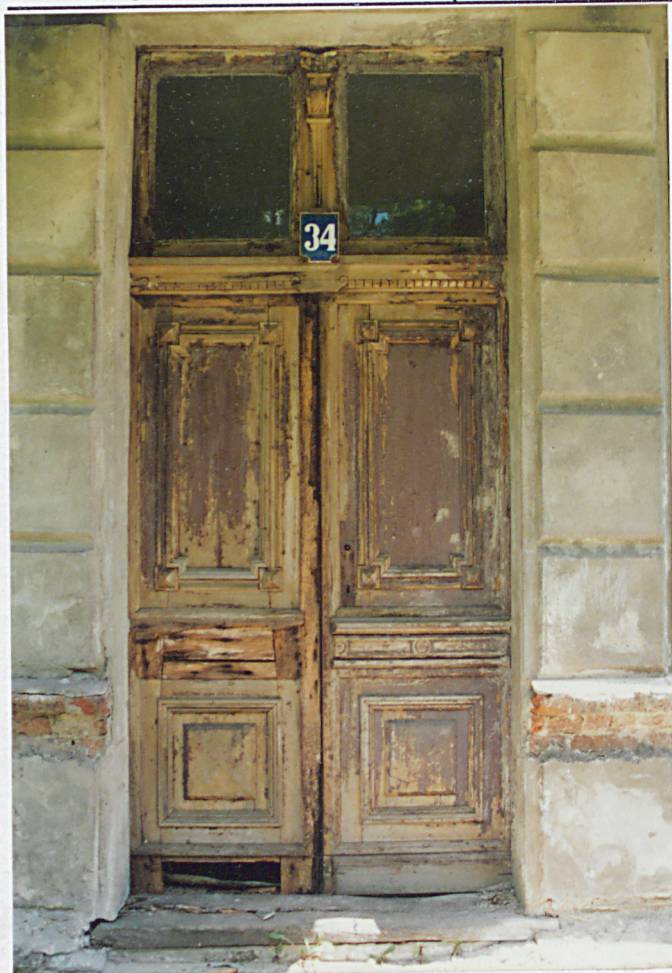
drzwi drewniane, płycinowe, zewnętrzne główne 2-skrzydłowe z nadświetlem, dolne płyciny dekorowane boniem pryzmatycznym, wyżej fryz z rozetkami, górne płyciny z boniami pryzmatycznymi w narożach, ślęmię profilowane z kostkowym fryzem i dekoracją wolutkową, nadświetle dzielone pilastrem w wolutową głowicą, z dekoracją cekinową i słupkiem zwieńczonym koryncką głowicą; drzwi boczne wtórne 2-skrzydłowe, drzwi wewnętrzne w bocznej klatce schodowej wahadłowe przeszklone; drzwi wewnętrzne reprezentacyjne 2-skrzydłowe w ościeżynach płycinowych zwieńczone belkowaniem z profilowanym gzymsem, zwykle 1-skrzydłowe, a na I p. jedno przeszklone.

15. Drzwi zewnętrzne, elewacja frontowa. 16. Drzwi wewnętrzne, parter. 17. Drzwi do mieszkania z klatki schodowej na piętrze.

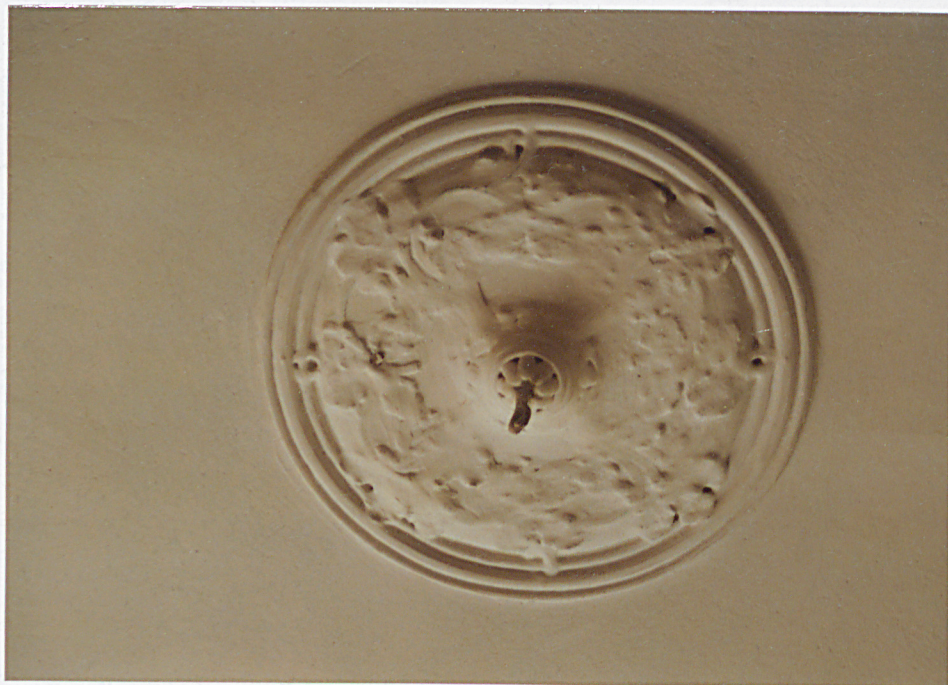
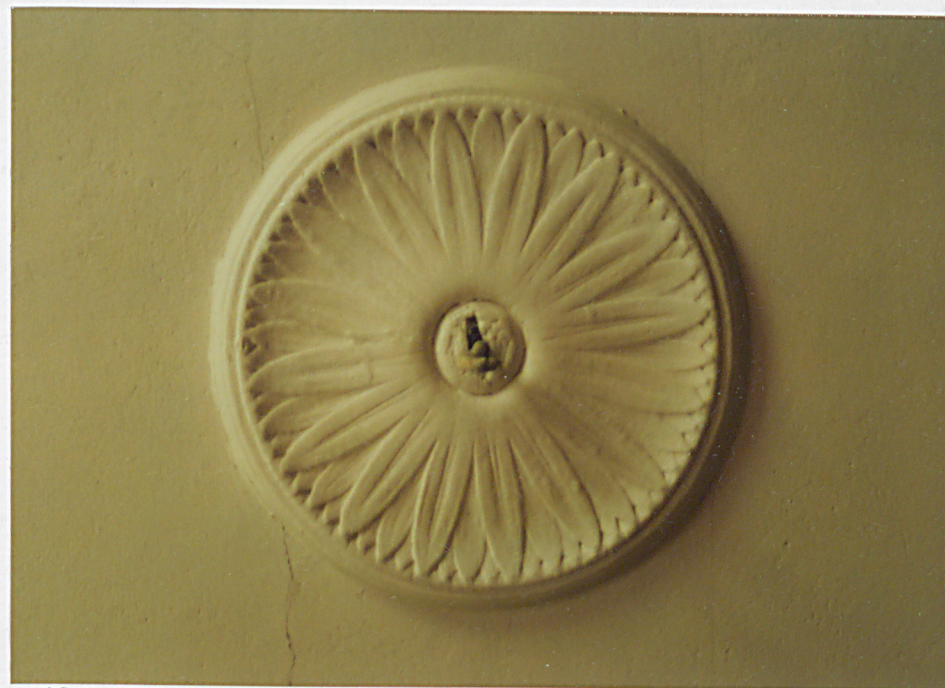
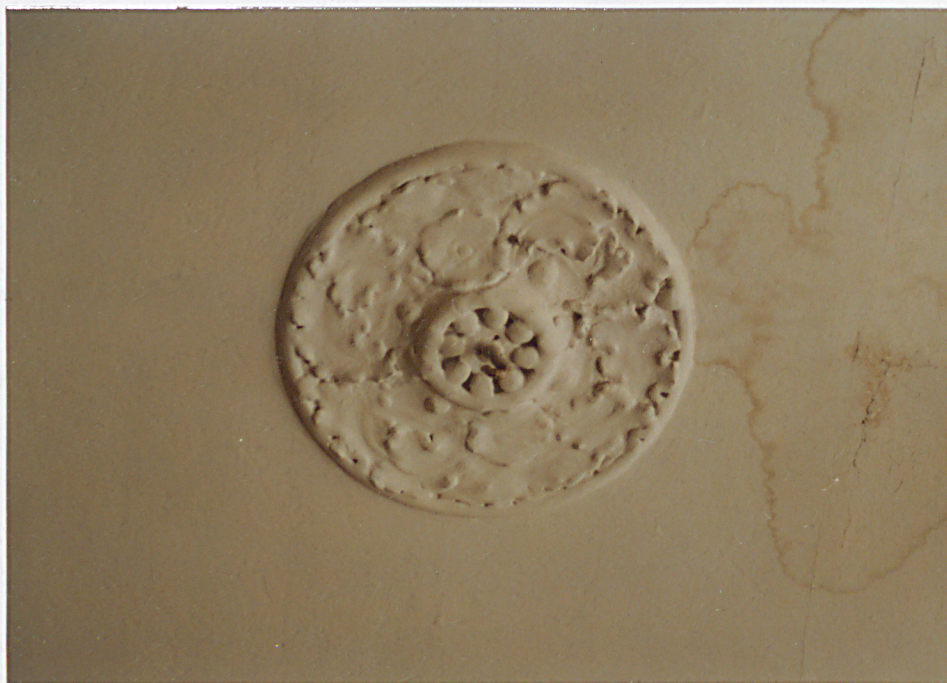
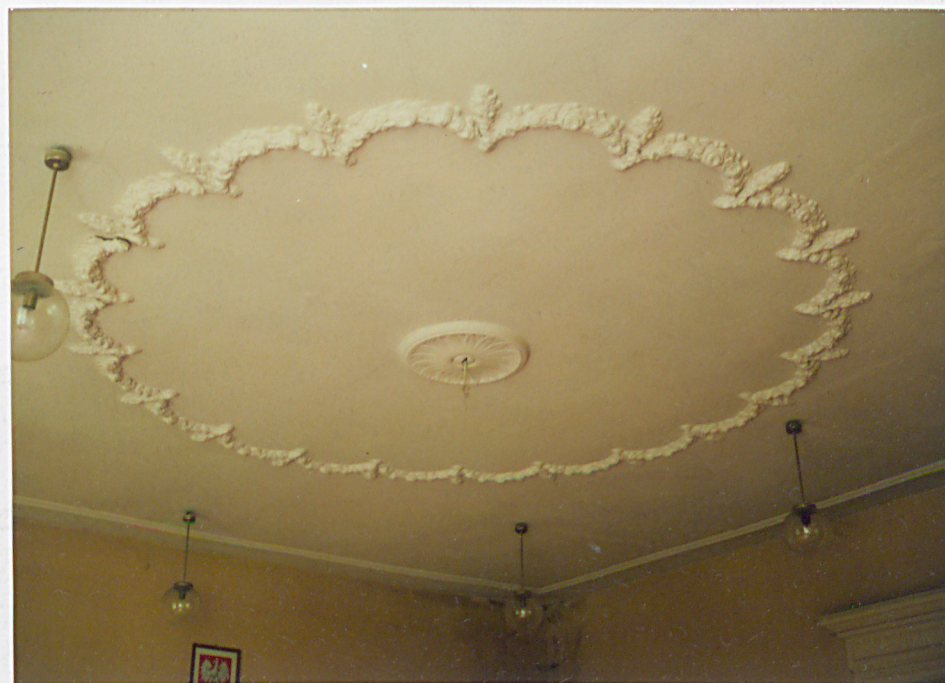
Na parterze trójkątny hall główny z wejściem do dwóch salonów, w których zachowała się dekoracja stiukowa sufitów - rozety, a w salonie pn. kolisty wieniec z girland i profilowana listwa na brzegach.

18. 19. 20. Rozeta na suficie w salonie na parterze.  
18.  
20.

19.  
21. Sufit w salonie na parterze.

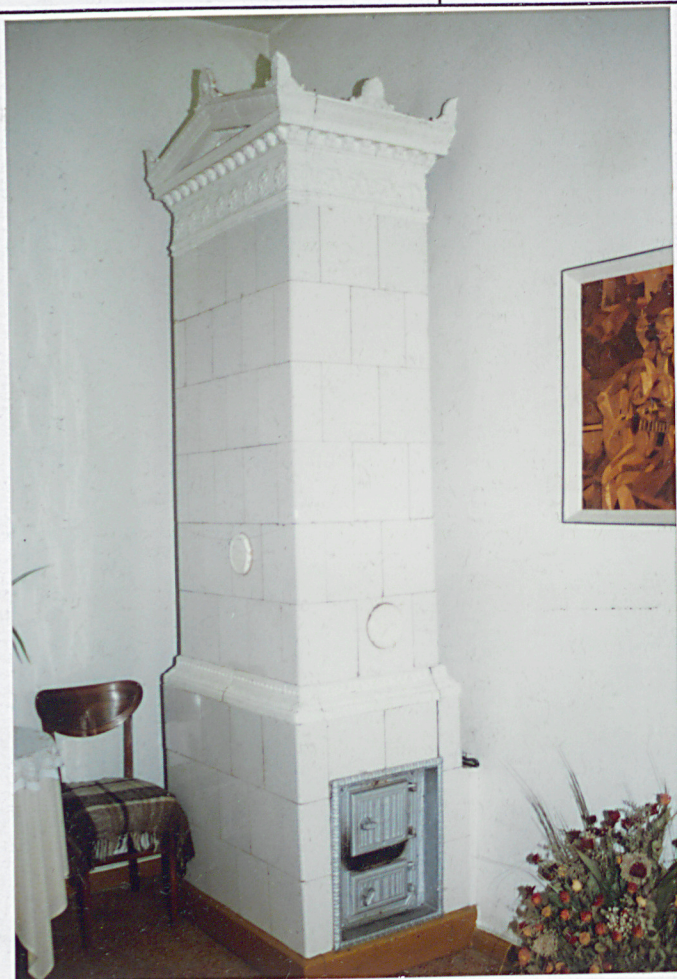
Na I piętrze zachowany piec kaflowy biały z koroną. Zachowała się stolarka drzwiowa oraz klatki schodowej.

22. Piec w pokoju na piętrze.

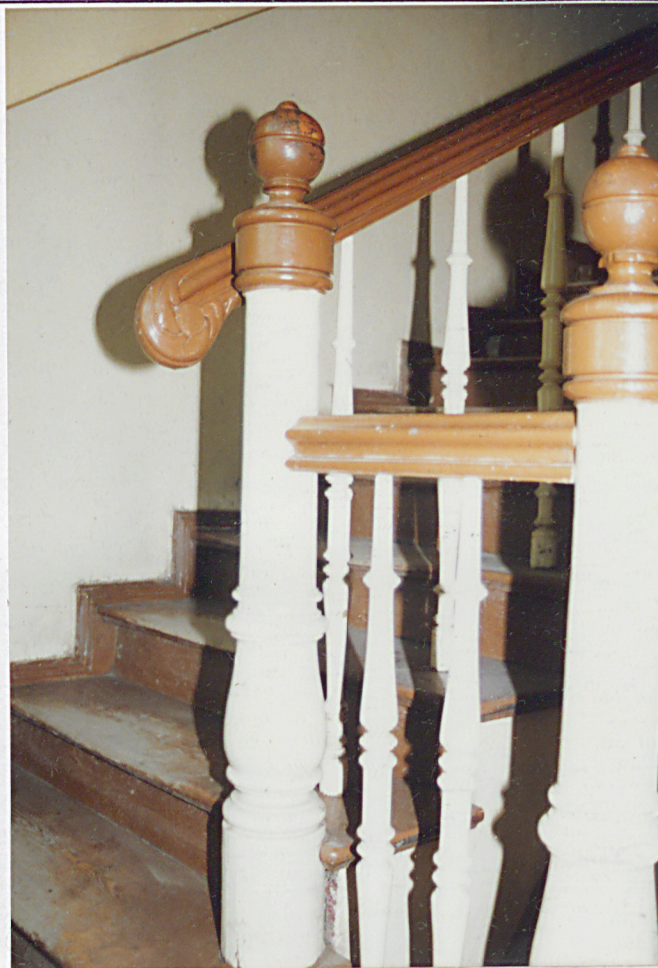
23. Balustrada klatki schodowej.

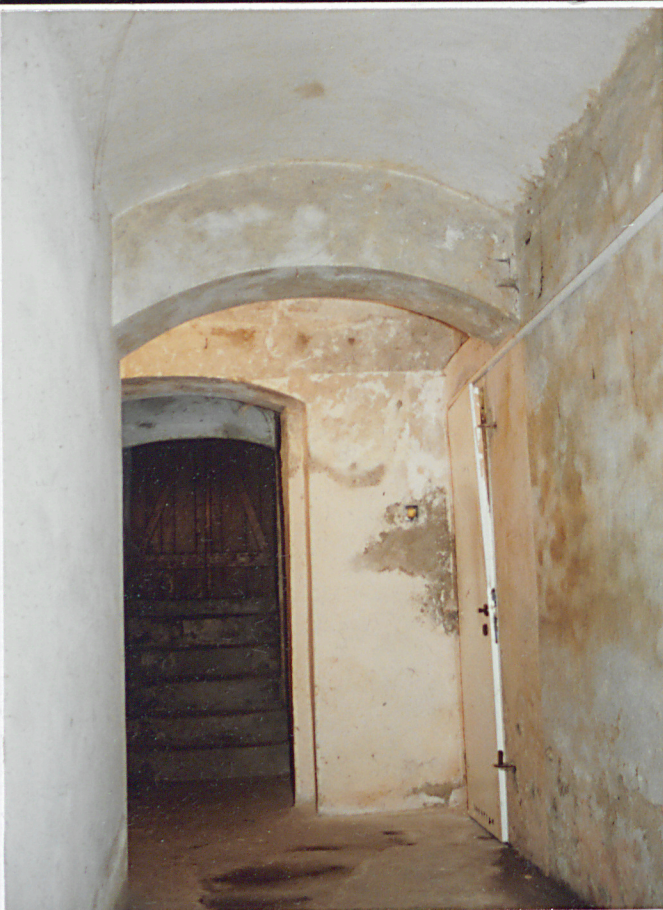
25. Korytarz w piwnicy.  
26. Poddasze.
