1. Obiekt 1516

SPICHLERZ ob. MAGAZYN ZBOŻOWY ⑥  
w zespole folwarcznym

4 ćw. XIX w.

K A R B O W O

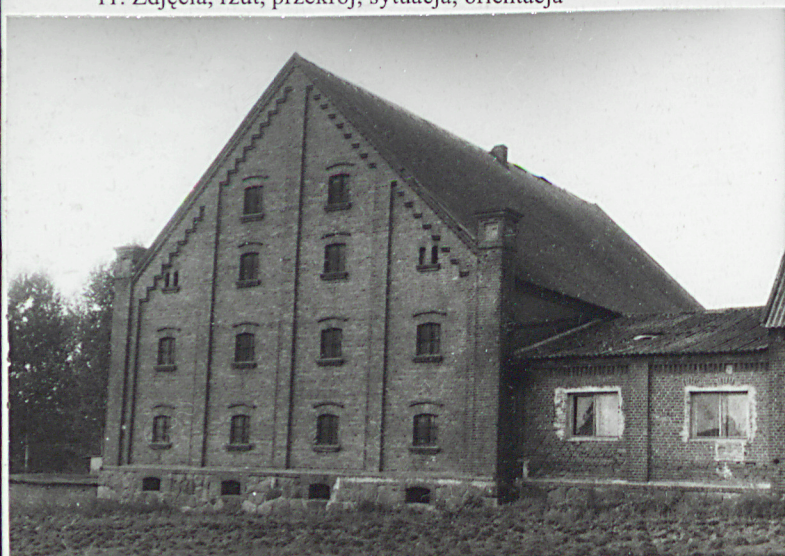
1. Elewacja szczytowa, południowa.  
ORIENTACJA skala 1: 25 000

Elewacja szczytu pd.-wschodniego.  
Symetryczna, 4-przęsłowa. Każde przeszło 1-osiowe.  
Na III kondygnacji, na skrajnych osiach para niewielkich okienek na wspólnym gzymsie. W cokole otwory okienne piwnic zamknięte odcinkowo.

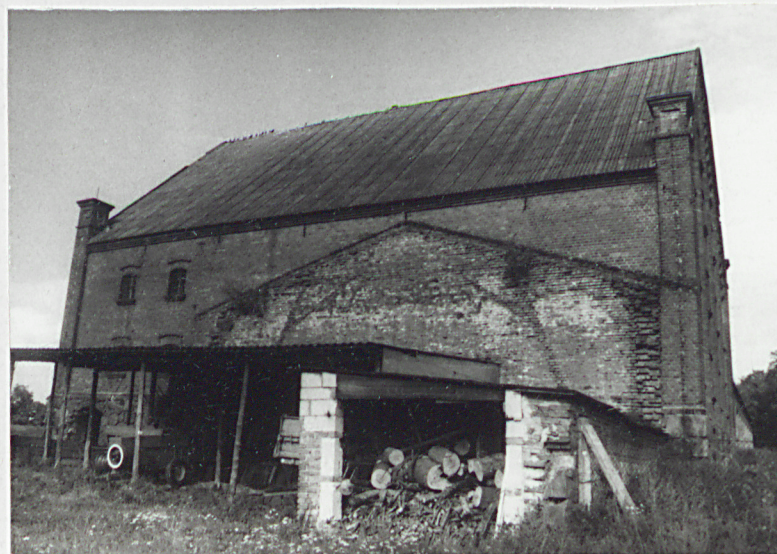
2. Elewacja boczna, zachodnia.  
3. Wnętrze, parter.

Elewacja boczna pd.-zachodnia.  
Od zachodu 2 osie okienne, pozostała część ślepa.  
W cokole, od zachodu wejście do piwnic.

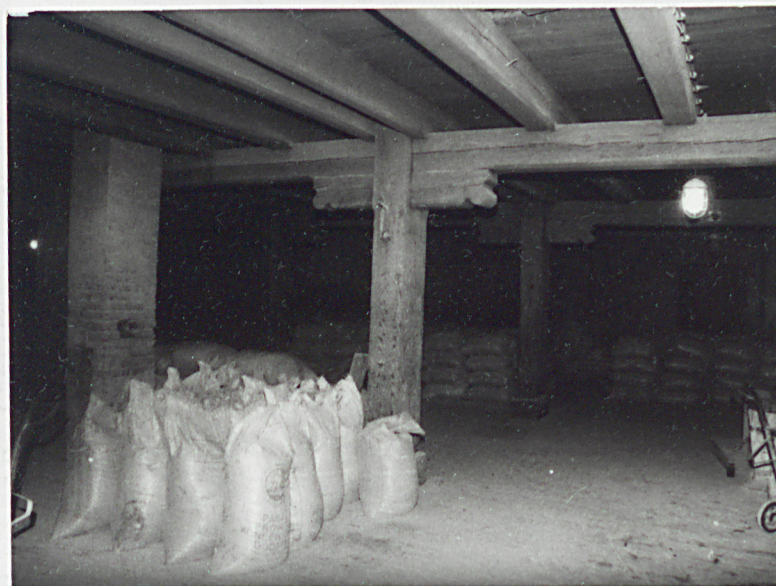
WNĘTRZE. Jednoprzestrzenne, dzielone 3 rzędami słupów.

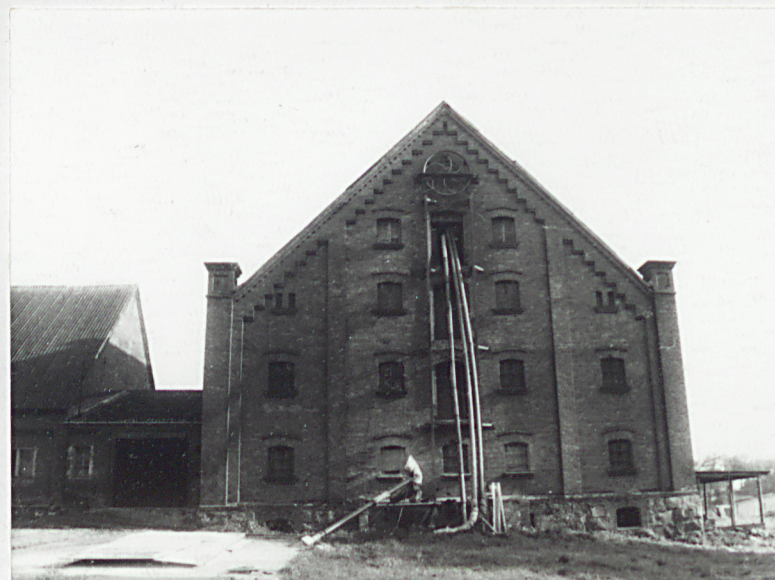
4. Elewacja szczytowa, północno-zachodnia.

Elewacja szczytu pn.-zachodniego, od strony podwórza.  
Symetryczny, 3-przęsłowy, 5-osiowy. Środkowe przeszło szersze 3-osiowe.  
Na II kondygnacji i w kondygnacjach poddasza na osi wrota, na pozostałych osiach okna. Na III kondygnacji skrajnych osi para niewielkich okienek na wspólnym gzymsie. W szczycie okrągła płycina, w niej koło wyciągu (powojenne).

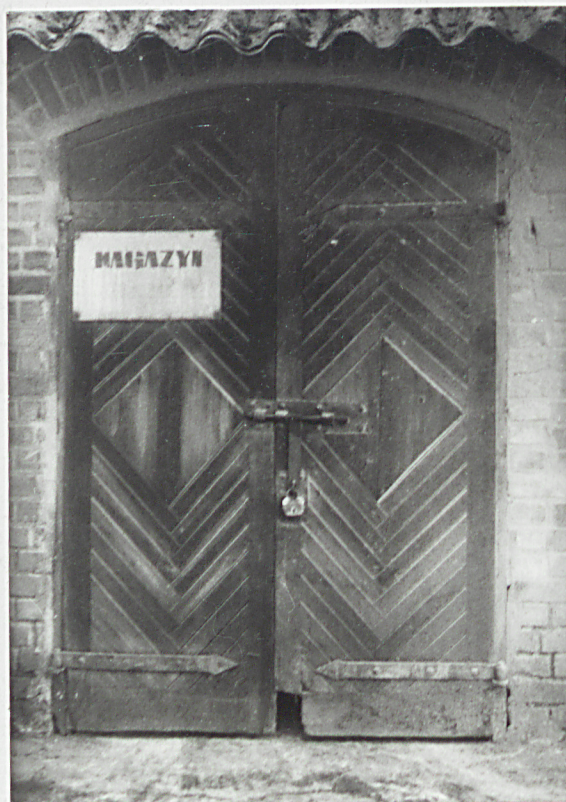
12. Wrota, elewacja boczna wschodnia.

Elewacja boczna pn.-wschodnia.  
Od zachodu 2 osie okienne, w parterze na skrajnej osi wrota.  
Pozostała część elewacji ślepa, częściowo przesłonięta łącznikiem.

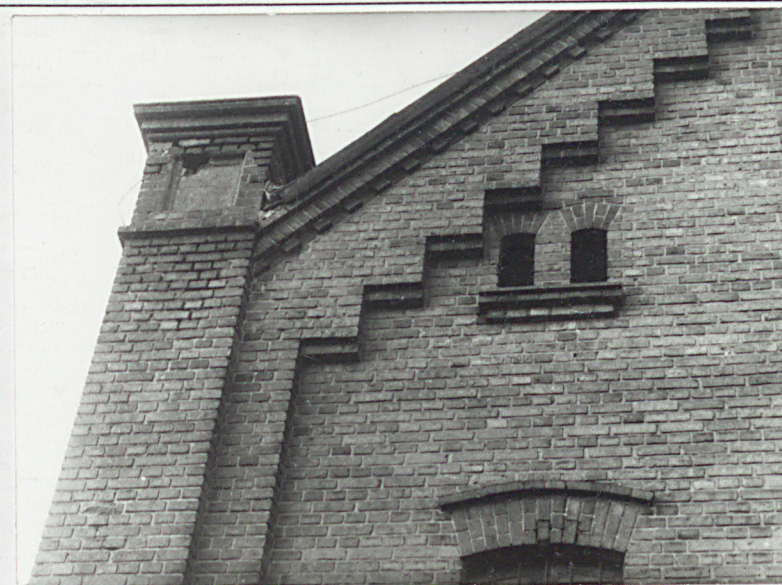
ELEWACJE. Ściany ceglane o ceglany detal architektonicznym.  
Cokół z nieregularnych ciosów granitowych, z ceglanymi  
obramieniami okien piwnic, zamknięty pasem pionowych  
główek cegieł.

9. Detal, elewacja południowa.  
10. Podmurówka, elewacja południowa.

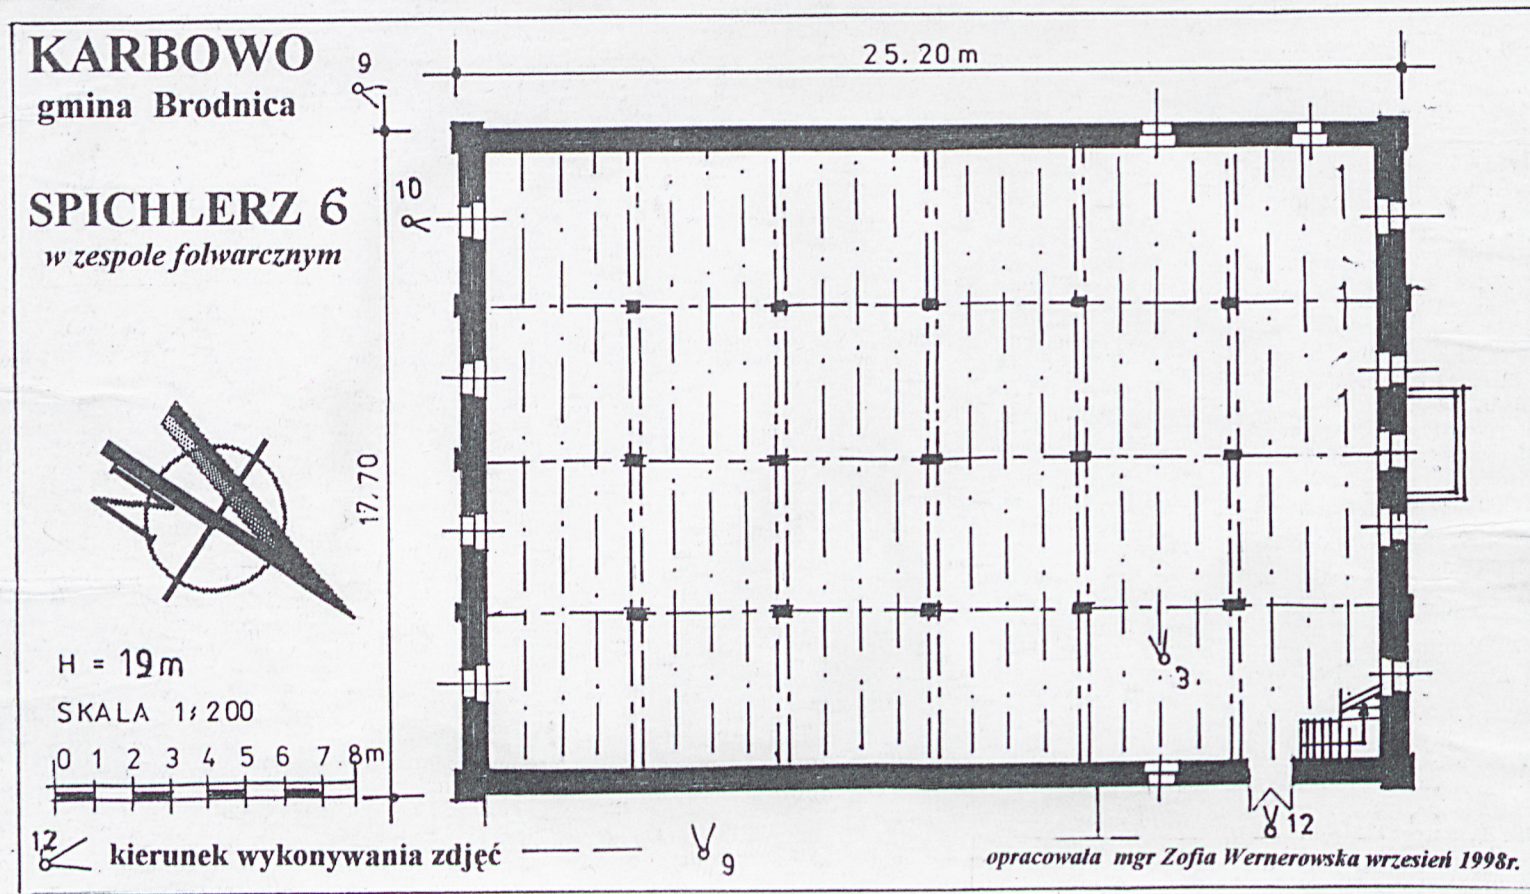
3. Zawartość wkładki (nazwa obiektu lub materiału uzupełniającego)  
**rzut parteru, plan sytuacyjny**

RZUT. Spichlerz na planie prostokąta, w układzie 1-traktowym,  
z 3 rzędami słupów.
