1. Obiekt 411 KOŚCIÓŁ PARAFII RZYM. - KAT.
P. W. ŚW. KATARZYNY

2. Czas powstania
1285, 1340-1370,
1485, 2 poł. XVII,
1722, 1867

3. Miejscowość
BRODNICA

1. Miejscowość Brodnica	2. Obiekt (nazwa jak w karcie) kościół paraf. rzym.-kat. p.w. św. Katarzyny	3. Zawartość wkładki (nazwa obiektu lub materiału uzupełniającego) c.d. pkt. 12 i 13
----------------------------	---	---

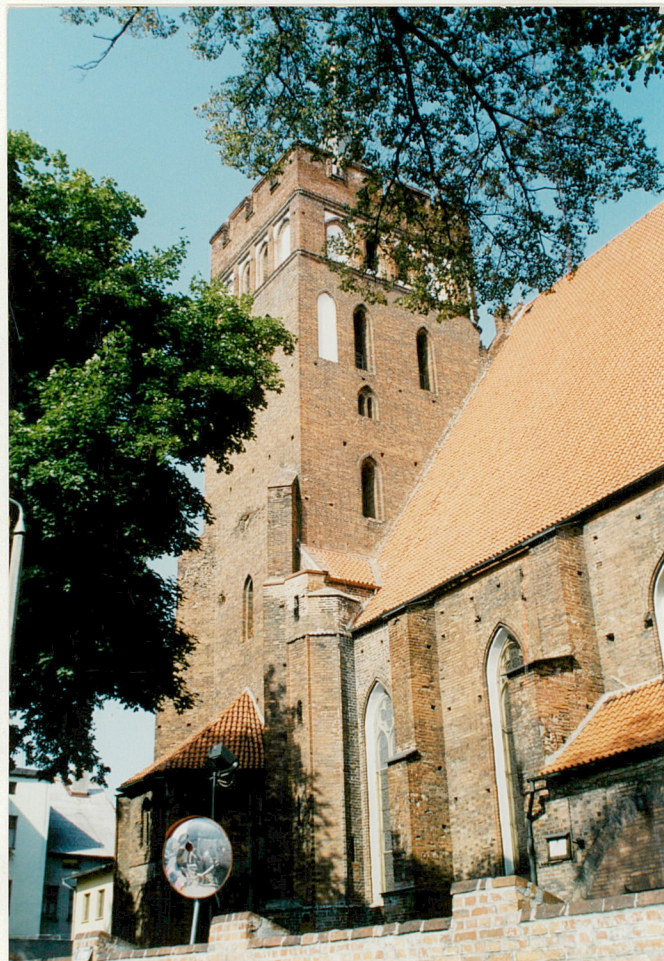
1

1. Widok na wieżę oraz fragment elewacji pd
2. Plan orientacyjny - skala 1:25000
3. Plan sytuacyjny - skala 1:2000

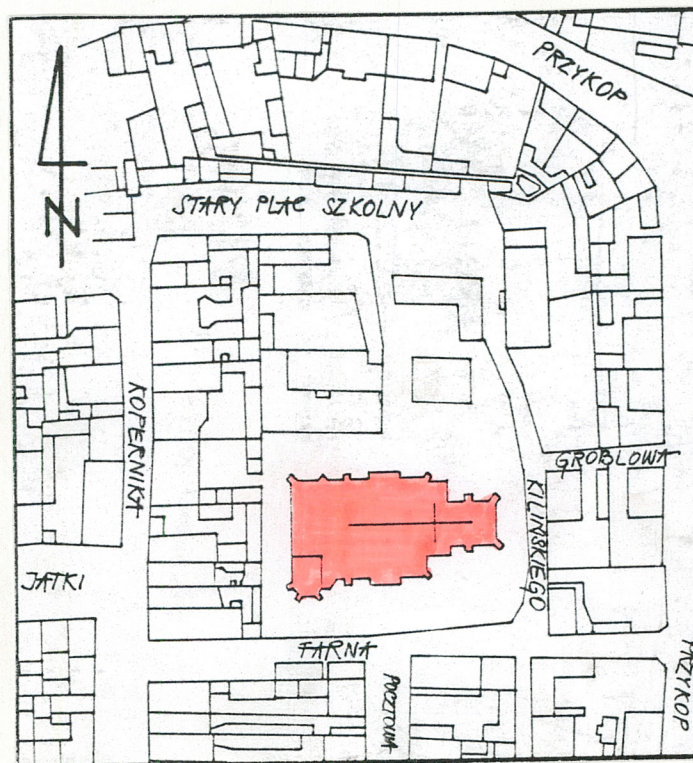
3

Kościół położony jest na obszarze zespołu staromiejskiego Brodnicy, w bloku zabudowy ograniczonym ulicami: Farną od południa, Kilińskiego od wschodu, Starym Placem Szkolnym od północy i Kopernika od zachodu.

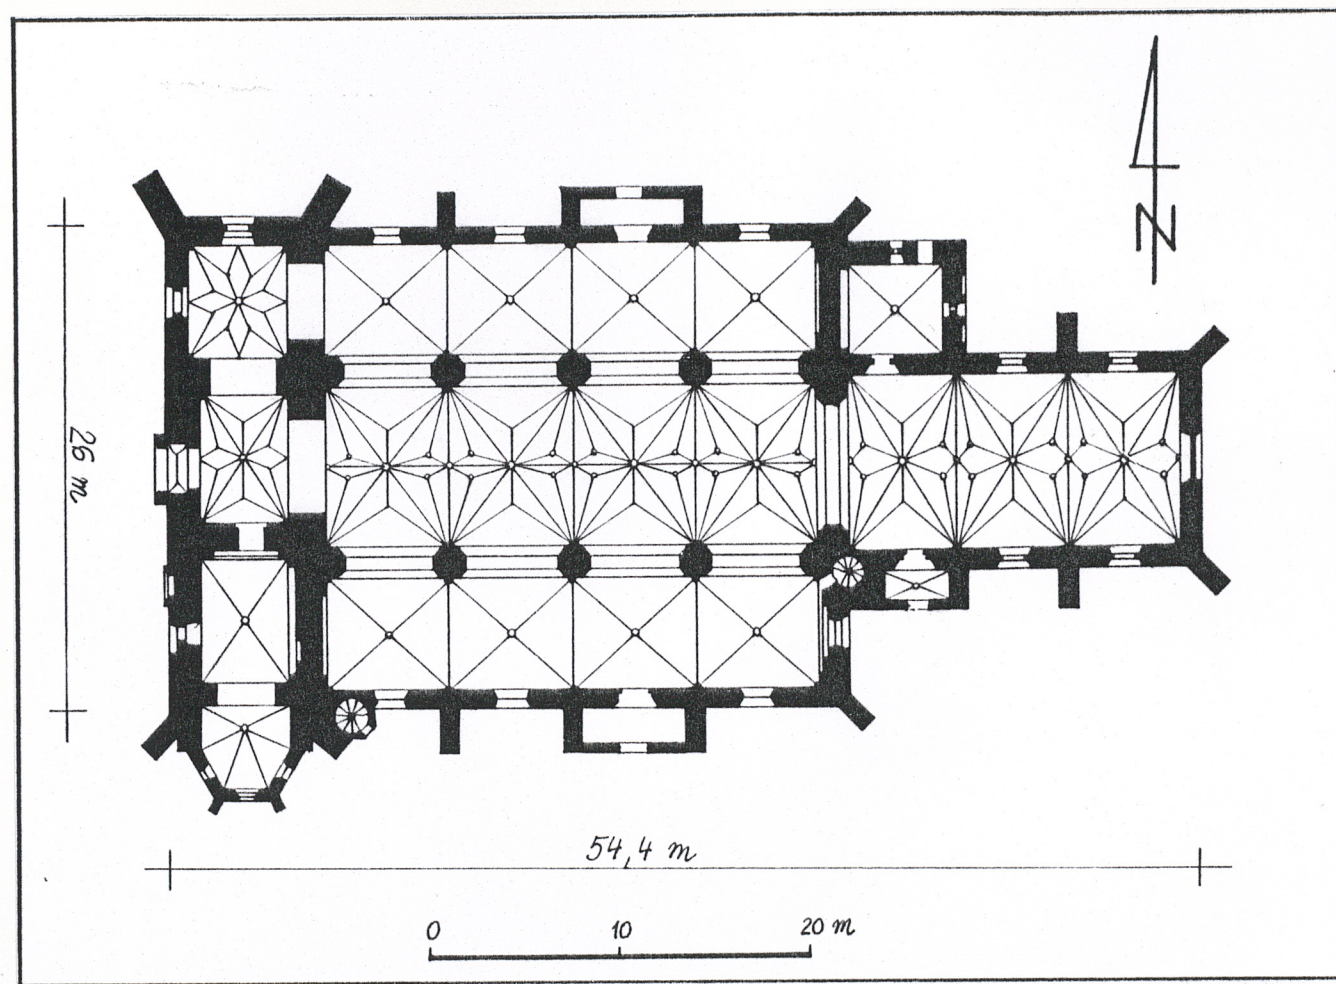
Rzut kościoła - skala 1:400

Kościół orientowany. Korpus założony na planie prostokąta zbliżonego do kwadratu, 3-nawowy, 4-przęsłowy, z prostokątnym, 3-przęsłowym prezbiterium prosto zamkniętym, z masywem zachodnim o prostokątnych przęsłach. Przy ścianie południowej korpusu trójboczna absyda kaplicy Świętego Krzyża. Na osi ściany północnej i południowej korpusu prostokątne kruchty boczne. Wieloboczne wieżyczki schodowe od południa w narożnikach między prezbiterium a korpusem oraz między korpusem a kaplicą. Przy północnej ścianie prezbiterium zakrystia, przy południowej stara zakrystia.

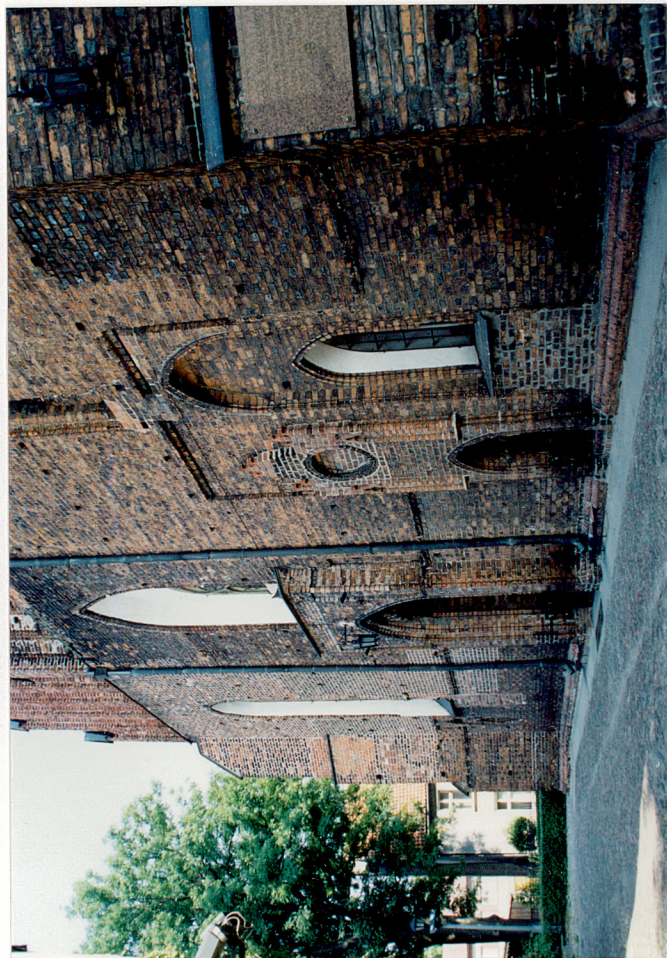
1

Elewacja zachodnia - niesymetryczna. Główny portal wejściowy na osi, umieszczony w płytkim ryzalicie. W części północnej, w partii cokołu, eliptyczna wnęka, nad którą trójkątny zarys po nie zrealizowanym zadaszaniu. Powyżej cokołu wysokie okno. W górnej partii dwa szczyty schodkowe w formie trójkątnie zamkniętych lizen oddzielonych płycinami. W części południowej wieża - w dolnej partii z niskim wejściem do kaplicy i otworem okiennym w większej blendzie. Dwie górne kondygnacje wyznaczone wąskimi okienkami oraz fryzem z niższych okien i blend zawartych w prostokątnych obramieniach. Wieża zwieńczona krenelażem i iglicą. Szczyt zachodni korpusu trójkątny ze sterczynkami, lizenami i wypełnieniem w formie dużych blend.

1. Elewacja zachodnia - fragment
2. Portal główny w elewacji zachodniej
3. Południowa część elewacji zachodniej z wejściem do kaplicy

20. Najpilniejsze postulaty konserwatorskie - sformułowanie programu konserwatorskiego na konserwację polichromii we wnęce ściany zachodniej, po pn stronie głównego wejścia.

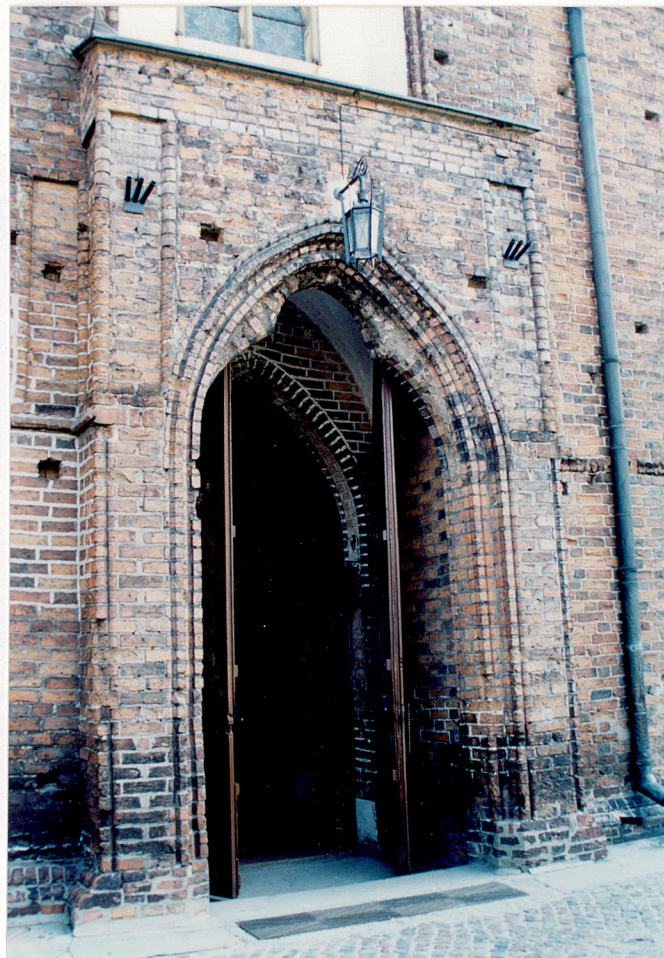
2

Otwory wejściowe - w przewodzie o wykroju ostrołukowym. Z prezbiterium do zakrystii oraz portal główny profilowany, wielouskokowy. Wejście zewnętrzne do nowej zakrystii prostokątne. Z obu krucht bocznych do naw bocznych - zamknięte półkoliście. Zewnętrzne do krucht bocznych - zamknięte odcinkowo.

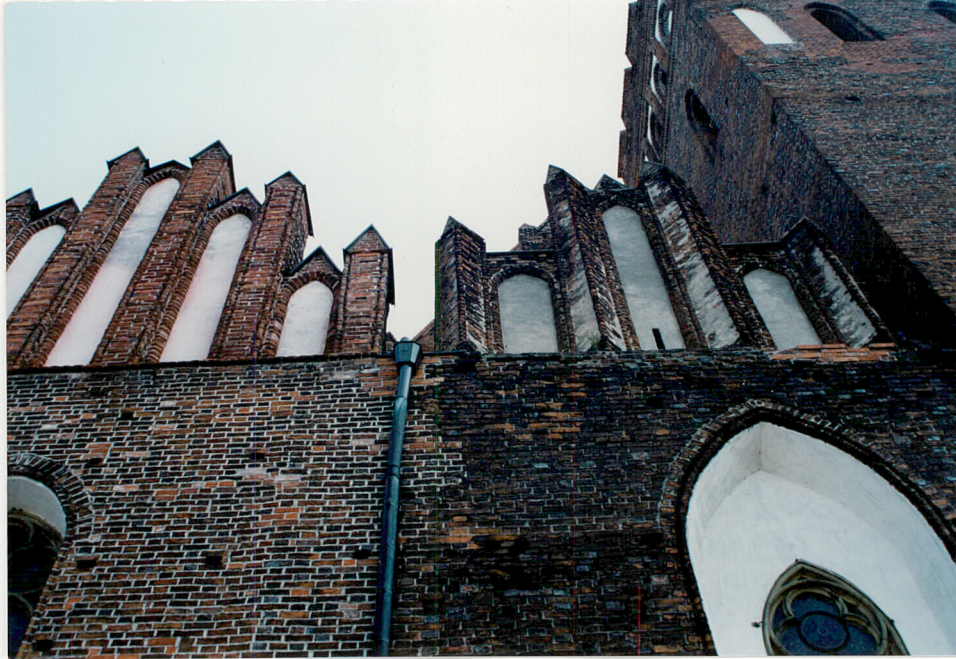
4

4. Zwieńczenie elewacji zachodniej
5. Elewacja południowa korpusu i prezbiterium - fragment
6. Absyda kaplicy przy południowej ścianie masywu zachodniego

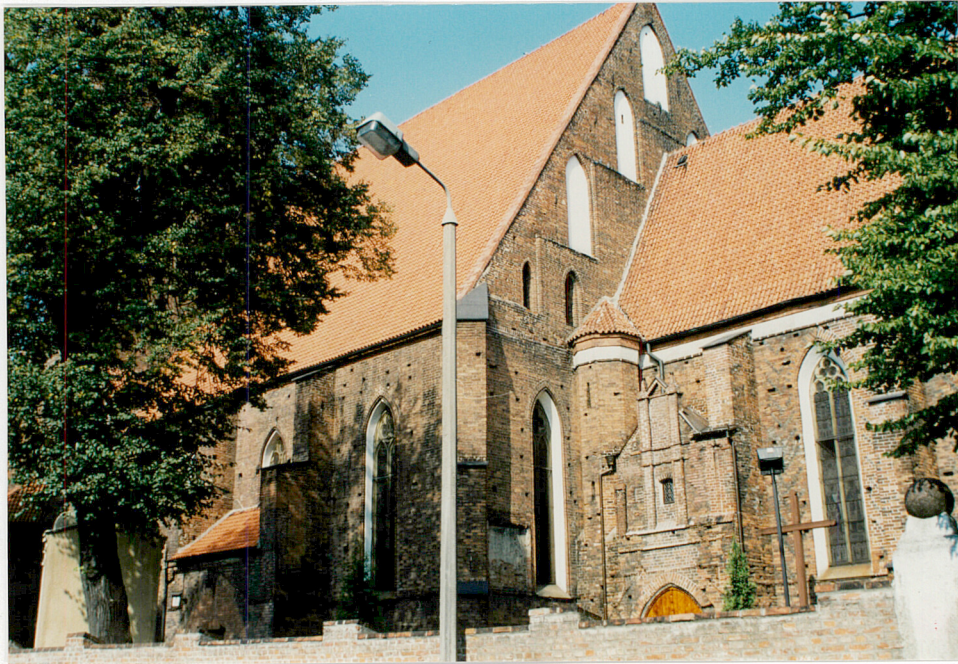
5

Elewacja północna i południowa korpusu - 4-osiove z bryłami krucht bocznych w drugiej osi od wschodu, zwieńczone tymkowanym fryzem opaskowym. W ścianie południowej masywu wieżowego 3-boczna absyda kaplicy.

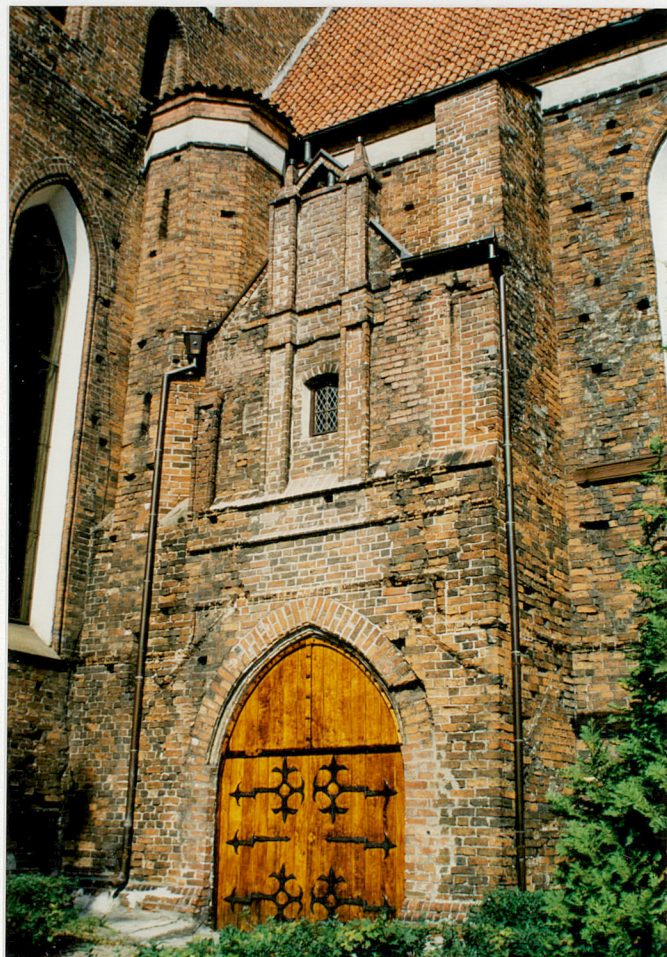
7

Elewacja północna i południowa prezbiterium - 3-osiove, z bryłami zakrystii w pierwszej osi od zachodu. Zakrystia południowa z trójkątnym szczytem z lizenami, z zamurowanym oknem w dolnej części. Pod zakrystią krypta Działyńskich. Zakrystia północna z oknem i blendą nad wejściem w ścianie północnej oraz oknem i dwoma blendami w ścianie wschodniej.

7. Stara zakrystia przy południowej ścianie prezbiterium
8. Szczyt wieńczący ścianę wschodnią prezbiterium
9. Ażur szczytu wschodniego prezbiterium - widok z wieży kościoła

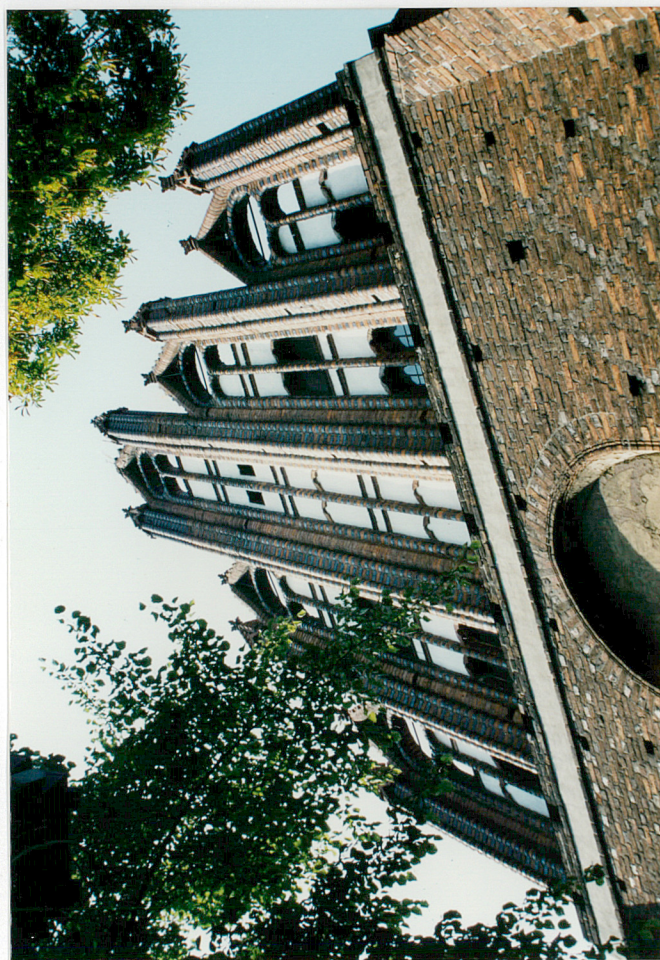
8

Szczyt wschodni prezbiterium - schodkowy, 5-osiovy, z wielobocznymi filarkami przechodzącymi w sterczyny, między którymi występują ażurowe wimpergi. Dolna część szczytu oddzielona fryzem z zamurowanym szerokim oknem.

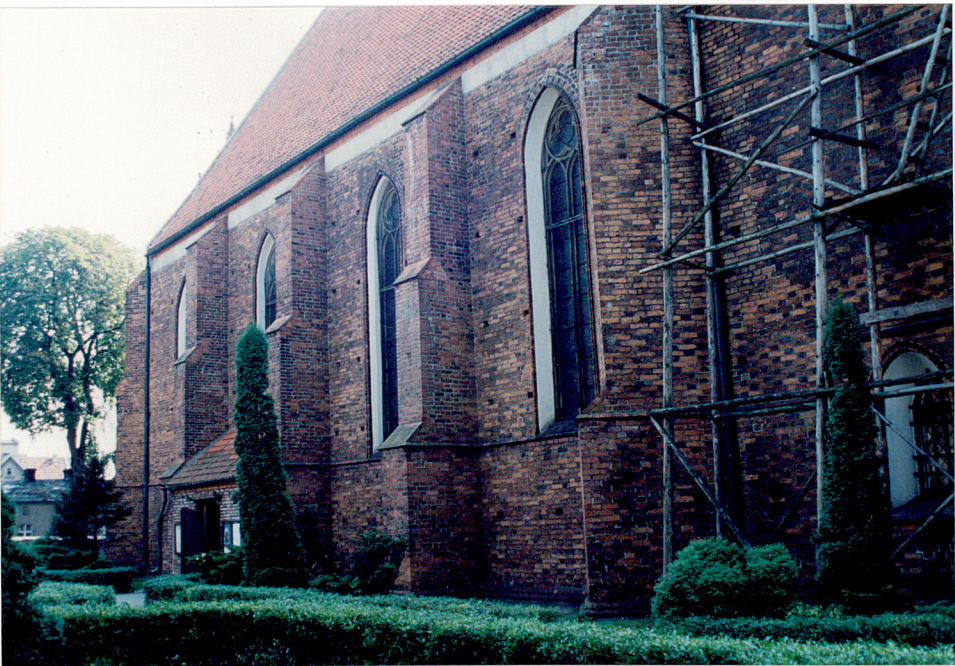
10

10. Elewacja północna korpusu nawowego
11. Zakrycia przy ścianie północnej prezbiterium
12. Krenelaż wieży od strony iglicy

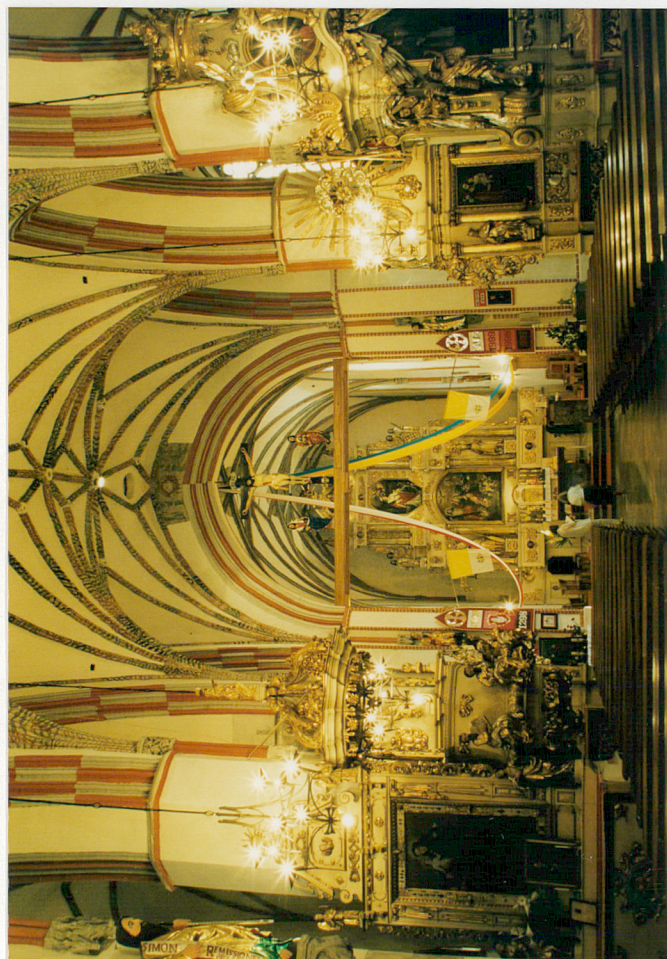
13

Łuk tęczyowy ostrołukowy, profilowany, wsparty na półfilarach. Sklepienia dźwigane przez 8-boczne filary międzynawowe. Spływy sklepień z wiązkami słupek, konsole z dekoracją roślinną. Ściany korpusu oraz sklepienia pokrywa gotycka polichromia w postaci zacheuszków, ornamentów roślinnych, fragmentów scen figuralnych oraz banderoli z minuskułowymi napisami. Na pierwszym od wschodu filarze renesansowa polichromia z medalionami, napisami oraz postaciami alegorycznymi.

13. Wnętrze - widok w kierunku prezbiterium
 14. Sklepienie w nawie głównej
 15. Wnętrze - widok w kierunku zachodnim

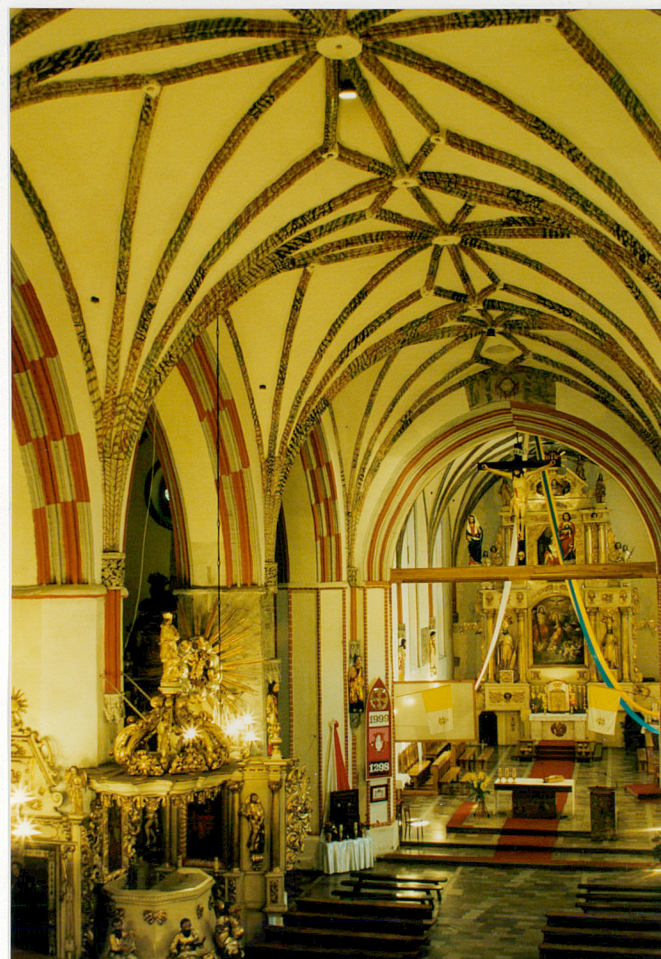
14

Sklepienia - krzyżowo-żebrowe; w nawie głównej i prezbiterium - gwiazdziste. W nawach bocznych, kaplicy Świętego Krzyża oraz starej i nowej zakrystii krzyżowe. W II kondygnacji wieży ceglana kolebka.

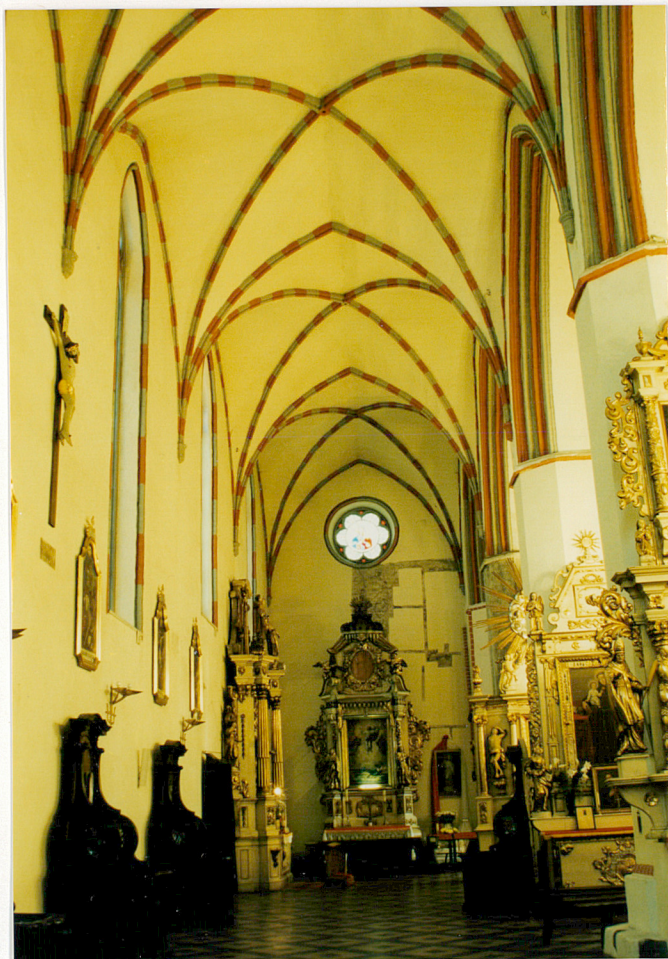
16

16. Nawa północna - widok w kierunku wschodnik
17. Nawa południowa - widok w kierunku wschodnim
18. Sklepienie w prezbiterium

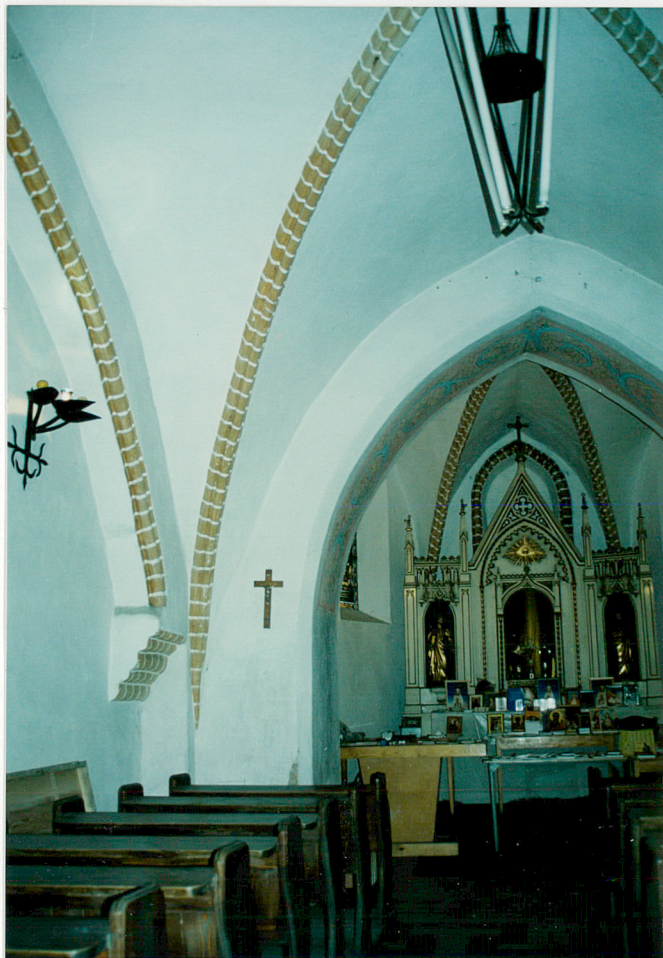
19

19. Wnętrze kaplicy Świętego Krzyża
 20. Portal wejściowy z prezbiterium do zakrystii
 21. Polichromia nad wejściem z południowej kruchty bocznej

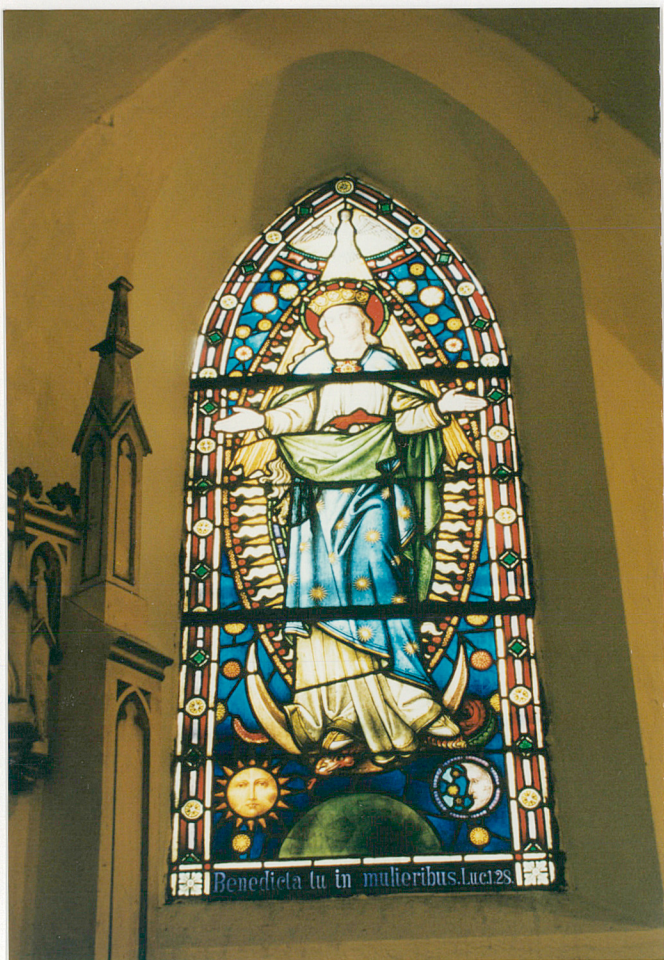
22

22. Okno w kaplicy
23. Przejście między pomieszczeniami na górnej kondygnacji
masywu zachodniego
24. Schody drabiniaste w wieży

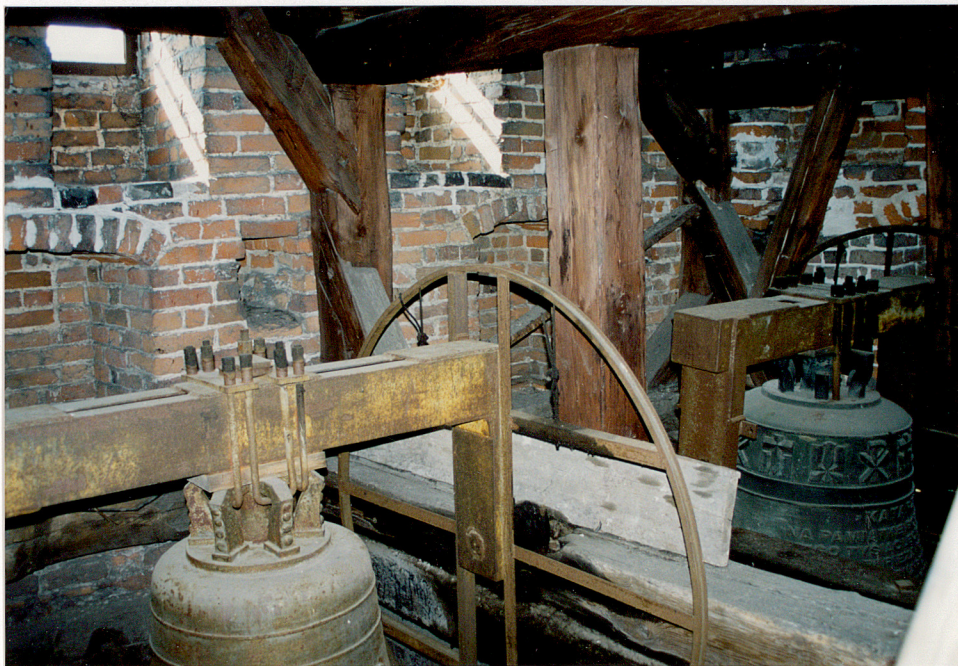
25

25. Drewniana konstrukcja dźwigająca dzwony w wieży
 26. Więźba dachowa nad korpusem

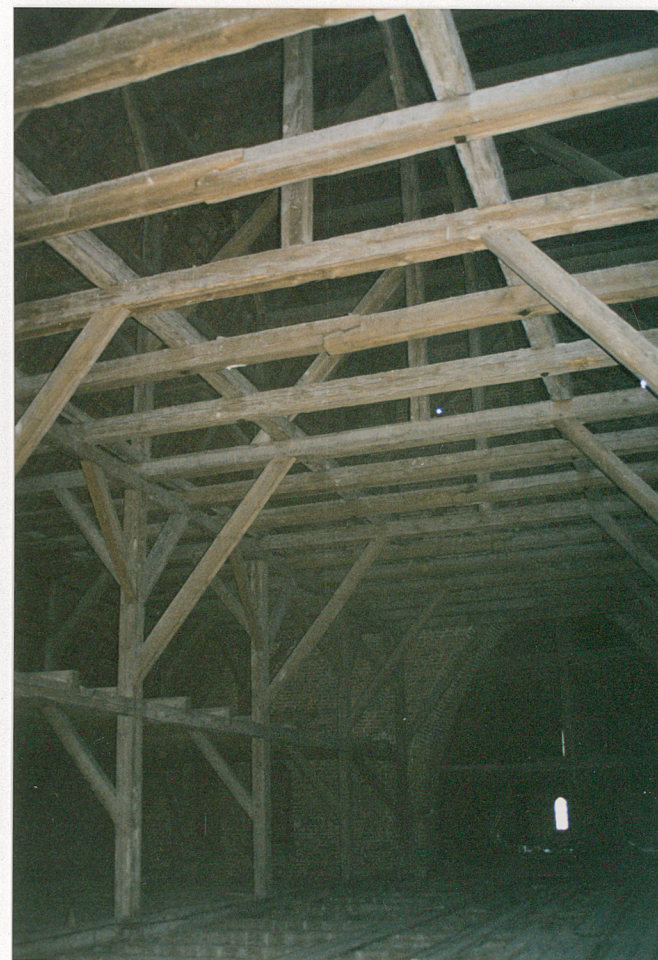
26

Więźba dachowa - drewniana. Krokwiowo-jętkowa ze stroczykami w co 3 wiązarze, wzmacniana podłużnie płatwiami.
