1. Obiekt

Spichrz ob. Muzeum ul. Spichrzowa Nr 9.

GRUDZIĄDZ

11. Zdjęcia, plan sytuacyjny, rzuty

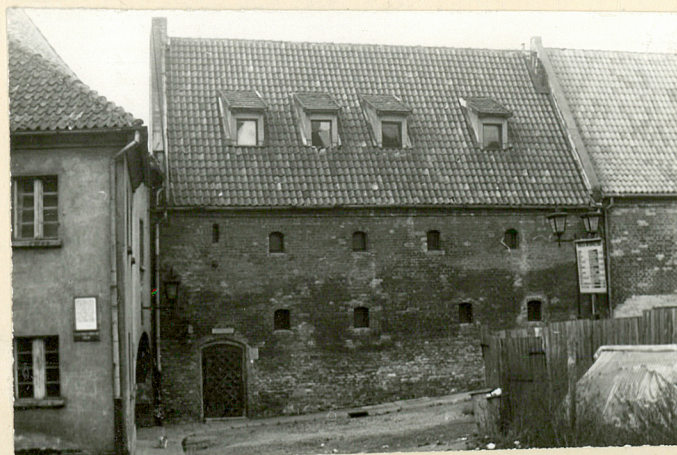
autor zdjęć M. Woźniak 11.1978
data wykonania
miejsce przechowywania negatywów

Usytuowany kalenicowo w zach. pierzei ulicy, jako pierwszy z ciągu spichrzy licząc od pd., przylega do Bramy Wodnej. Wzniesiony z cegły w układzie gotyckim w partii przyziemia, wyżej blokowym, nietynkowany, kryty dachówką ceramiczną. Założony na rzucie prostokąta zbliżonego do rombu z jednotraktową klatką schodową przy ścianie pd. 5-osiowej, 5-kondygnacyjny od strony Wisły, 2-kondygnacyjny od strony ulicy, dodatkowe piętro w poddaszu. Dach dwuspadowy w nim wbudowane po ostatnim remoncie/1974/ po 4 okna mandsardowe. Od strony Wisły po 5 okien w każdej kondygnacji, od strony ulicy po 4 okna zamknięte łukiem odcinkowym. W elewacji pd. analogiczne okna, których nierównomierne rozmieszczenie warunkuje szkarpa Bramy Wodnej. Ujęty w narożniku pd.-zach. dwiema trójkuskokowymi stykającymi się pod kątem prostym szkarpami. W elewacji od ulicy przy narożu pd. brama wjazdowa. Instalacje elektryczna, wod.-kan.c.o.

14. Kubatura	15. Powierzchnia użytkowa	16. Przeznaczenie pierwotne	17. Użytkowanie obecne
ok. 4000 m ³	ok. 800 m ²	spichrz	muzeum
18. Prace budowlane i konserwatorskie, ich przebieg i dokumentacja 1947-49 remont więźby dachowej, pokrycie dachu dachówką ceramiczną. 1974 remont kapitalny PKZ Toruń		19. Stan zachowania (fundamenty, ściany zewnętrzne, ściany wewnętrzne, sklepienia, stropy, konstrukcje dachowe, pokrycie dachu, wyposażenie i instalacje) stan zachowania dobry, liczne przelicowania cegłą maszynową.	
20. Najpilniejsze postulaty konserwatorskie
