Spichrz ul. Spichrzowa 13 /pued 1939r. - Nr. 29/

Grudziądz

4. Styl gotyk
6 rok

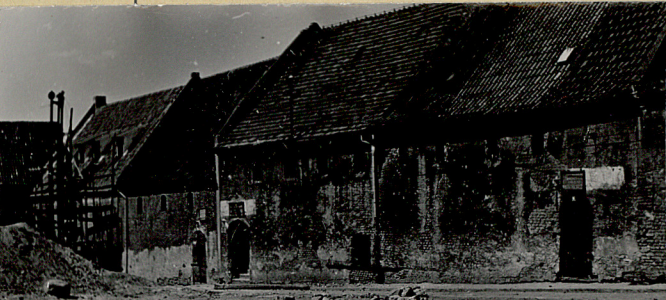
Elewacja usch. /ulicznaj.

Spichrz stanowił pierwotnie całość razem ze spichrzem Nr. 15, odgraniczony od niego jest ścianą działową z muru pruskiego /przecinającą okna elewacji zach./ . Elewacje wschodnie spichrza 13-15 różnią się otworami okiennymi.
