SPICHRZ

1604 r.

BRODNICA

WKŁADKA DO KARTY EWIDENCYJNEJ ZABYTKÓW ARCHITEKTURY I BUDOWNICTWA
ZAŁĄCZNIK NR 1

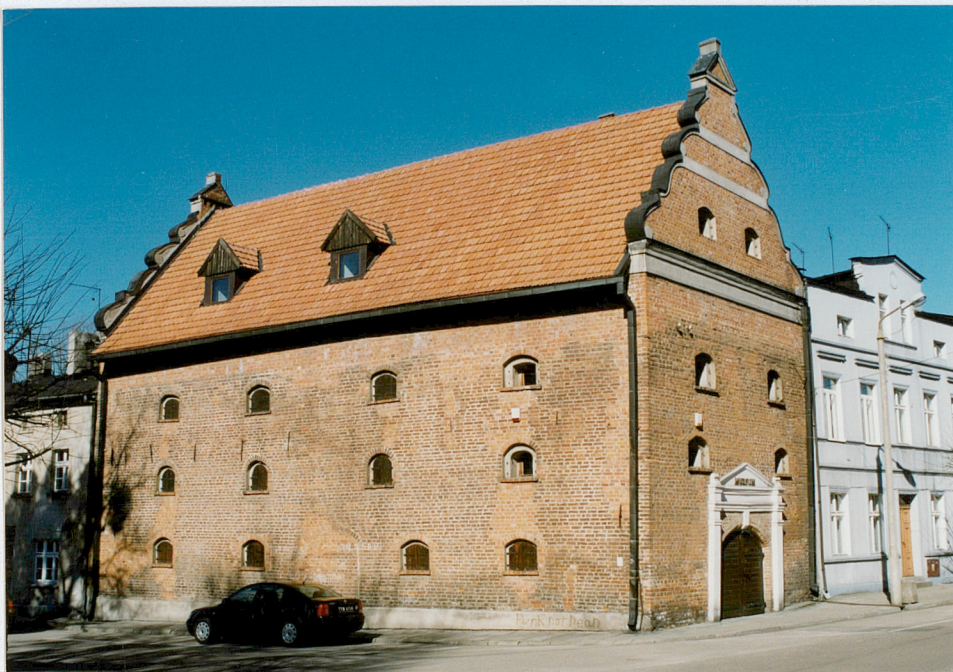
1.

Fot. 1 – elewacja frontowa
Rys. 2 – plan orientacyjny – skala 1:25000
Rys. 3 – plan sytuacyjny – skala 1:1000

Elewacja frontowa – wschodnia – 2-osiowa, z czytelnymi w barwie cegły fazami remontów, z centralnie umieszczonym portalem; podział horyzontalny wyznacza gzyms koronujący stanowiący podstawę trójkątnego wolutowego szczytu.

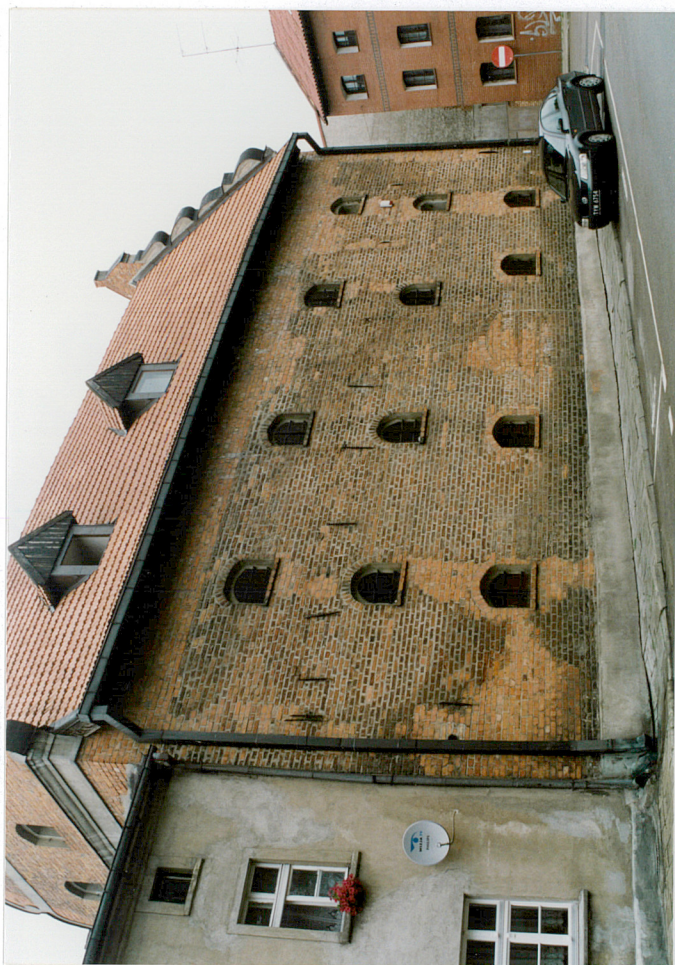
1.

Elewacja południowa - pozbawiona elementów dekoracyjnych, z widocznymi ściągami na poziomie stropu nad II kondygnacją.

Fot. 1 – Elewacja południowa.
 Fot. 2 – Szczyt wschodni.
 Fot. 3 – Portal wejściowy.

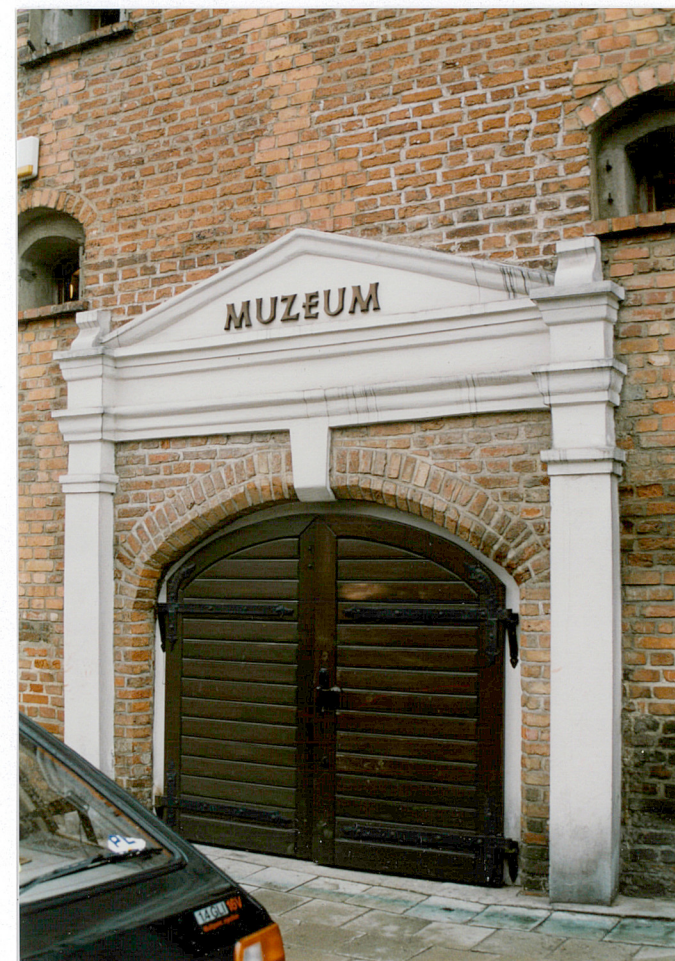
3.

Otworki wejściowe – o wykroju prostokątnym, z wyjątkiem portalu wejściowego zamkniętego łukiem koszowym.

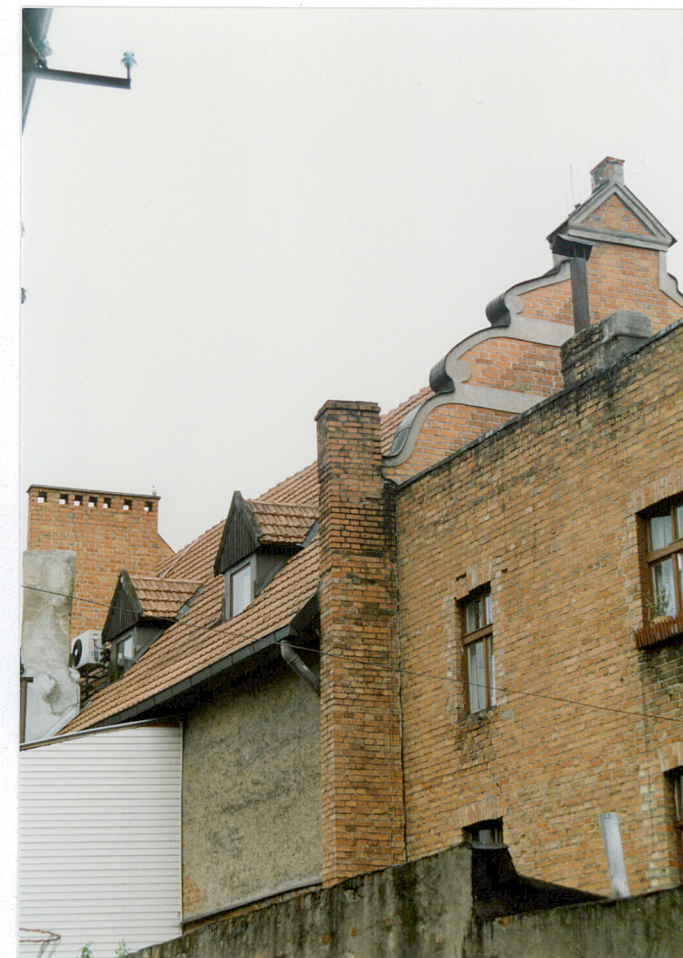
6.

Elewacja zachodnia - z czytelnym trójkątnym szczytem wolutowym; dolna część przesłonięta budynkiem sąsiednim.

Fot. 4 – Zwieńczenie szczytu wschodniego.
Fot. 5 – Zwieńczenie szczytu zachodniego.
Fot. 6 – Szczyt zachodni i elewacja północna - fragment.

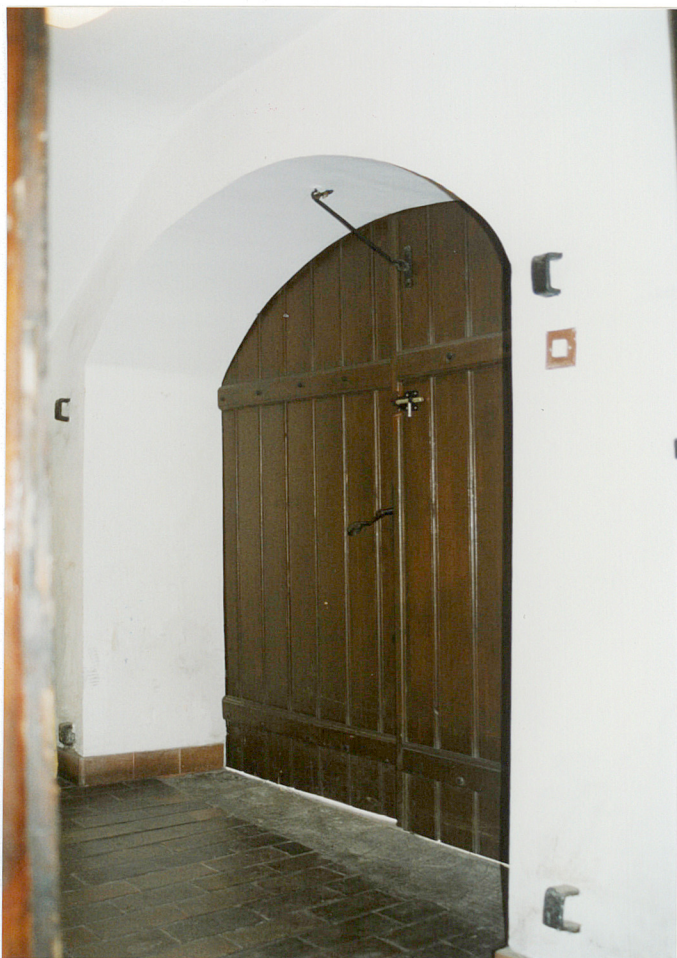
7.

Stolarka drzwiowa – drewniana; drzwi wejściowe 2-skrzydłowe, deskowo-szpungowe; z wiatrołapu do klatki schodowej na parterze drewniane przepierzenie z przeszklonymi drzwiami ramowo-płycinowymi; z klatki schodowej do części muzealnej drzwi prostokątne, 2-skrzydłowe, ramowo-płycinowe, przeszklone; drzwi do pomieszczeń biurowych w poddaszu 1-skrzydłowe, płytowe, obite deskami.

Fot. 7 – Drzwi wejściowe w portalu.
 Fot. 8 – Parter, wnętrze z ekspozycją.
 Fot. 9 – Słup nośny z mieczami.

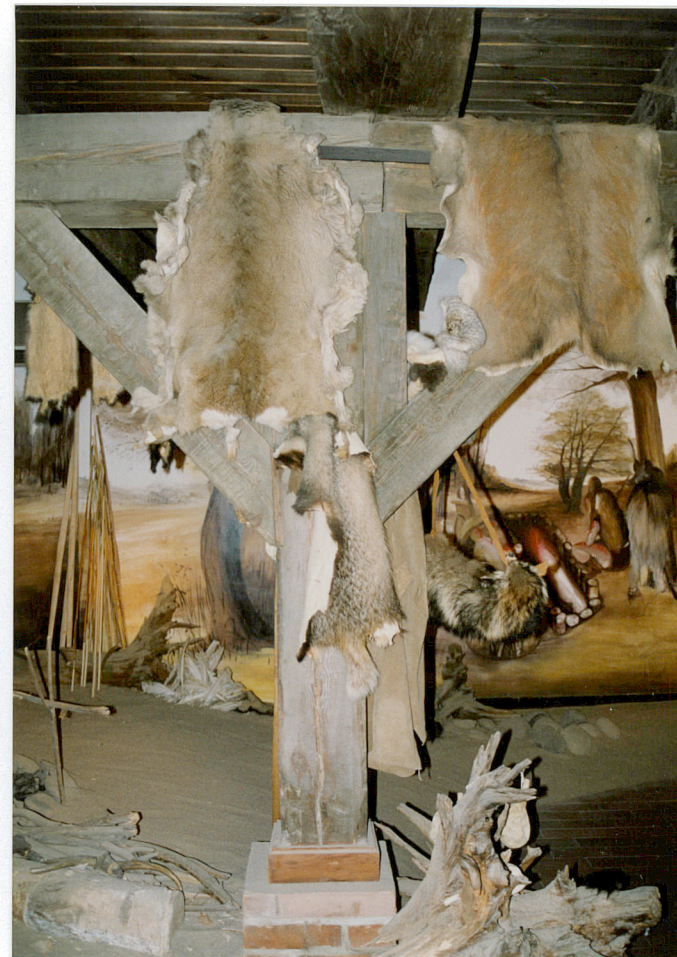
9.

Stropy – w klatce schodowej stropy masywne; w części muzealnej drewniane belkowe nagie wsparte na podciągach podtrzymywanych drewnianymi słupami i konsolami; słupy wzmocnione mieczami.

We wnętrzu spichrza zachowane są elementy pierwotnej konstrukcji w postaci stropów belkowych wspartych na słupach z mieczami. Belki stropowe na poziomie II kondygnacji wsparte na murowanych konsolach. Kondygnacje parteru, I i II piętra jednoprzestrzenne.

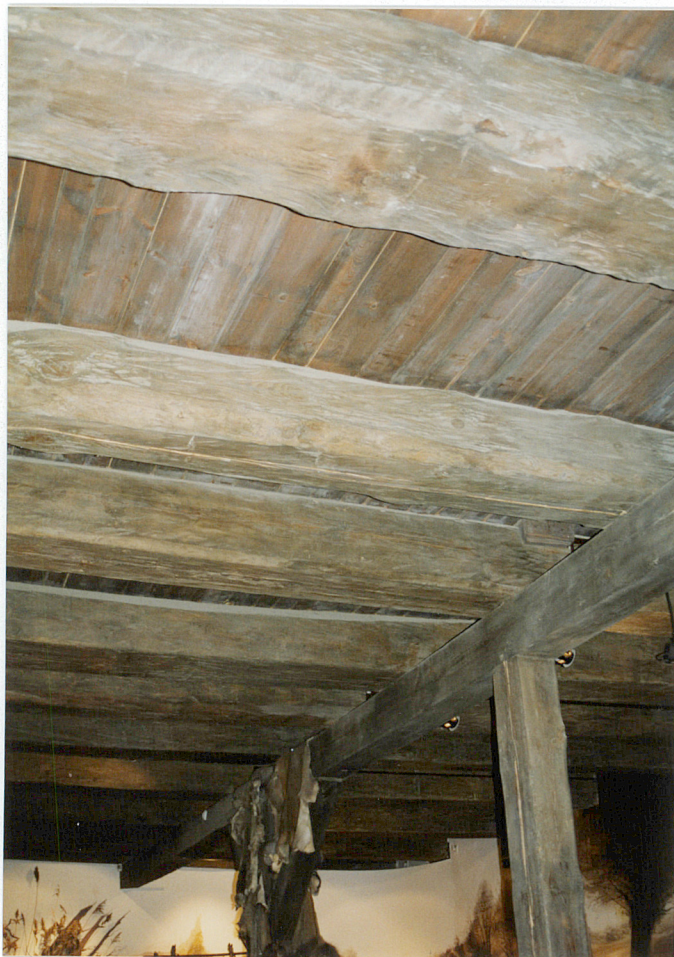
10.

Fot. 10 – Parter – strop belkowy nagi.
Fot. 11 – Klatka schodowa.
Fot. 12 – II kondygnacja – wnętrze, ściana południowa.

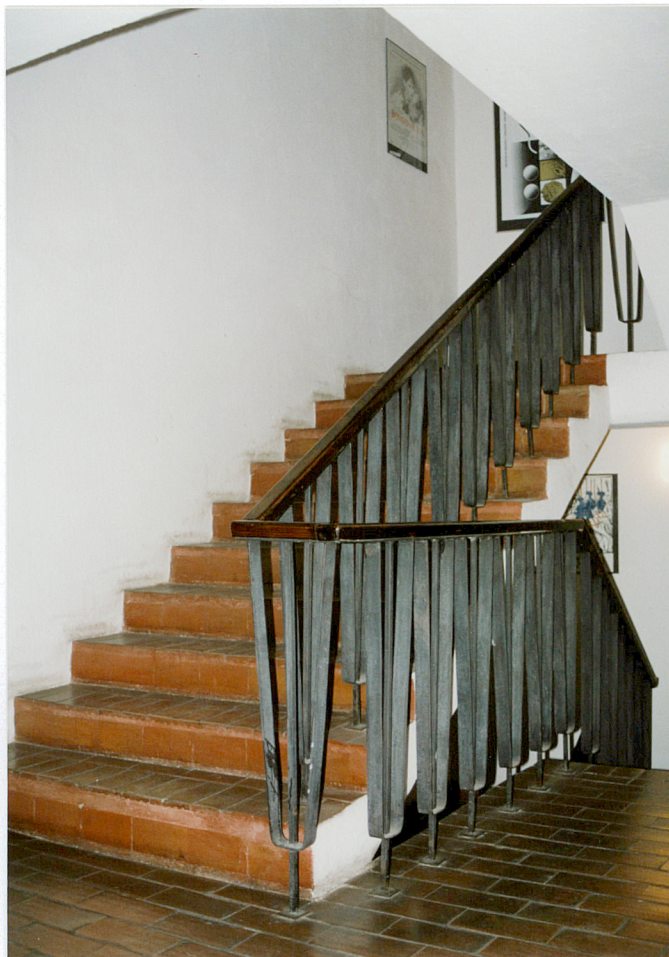
11.

Schody – w klatce schodowej schody masywne, dwubiegowe powrotne z drewnianą poręczą (z parteru na I piętro) i metalową kutą balustradą (powyżej I piętra); stopień wejściowy granitowy.

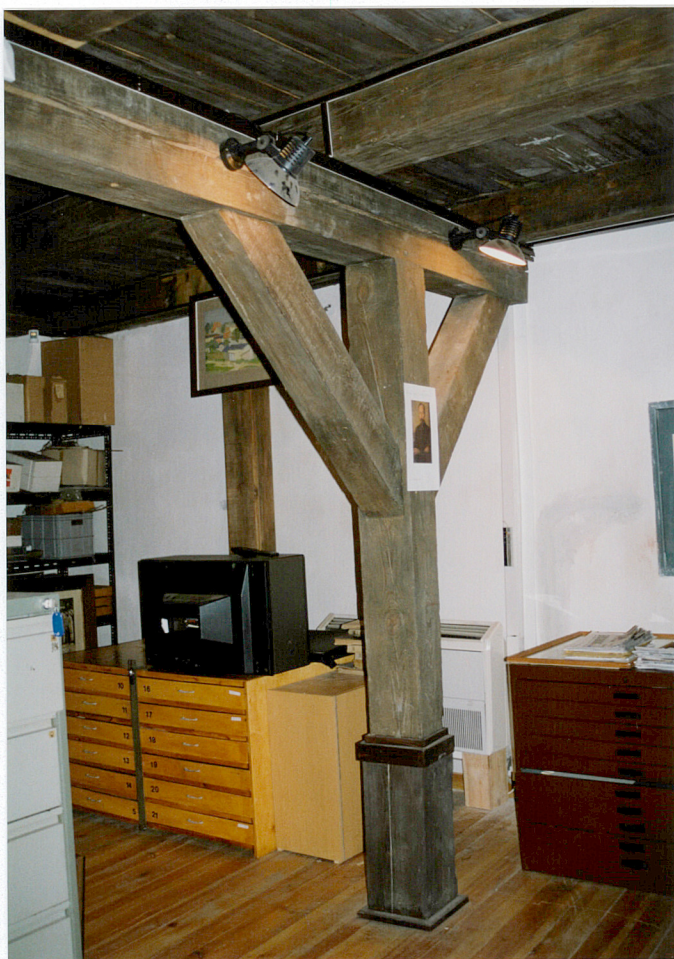
13.

Fot. 13 – II kondygnacja – słup nośny z mieczami.
Fot. 14 – III kondygnacja – ściana zachodnia.
