1. Obiekt

KOŚCIÓŁ FILIALNY p.w. św. Józefa

3. Miejscowość

BRZEZIE

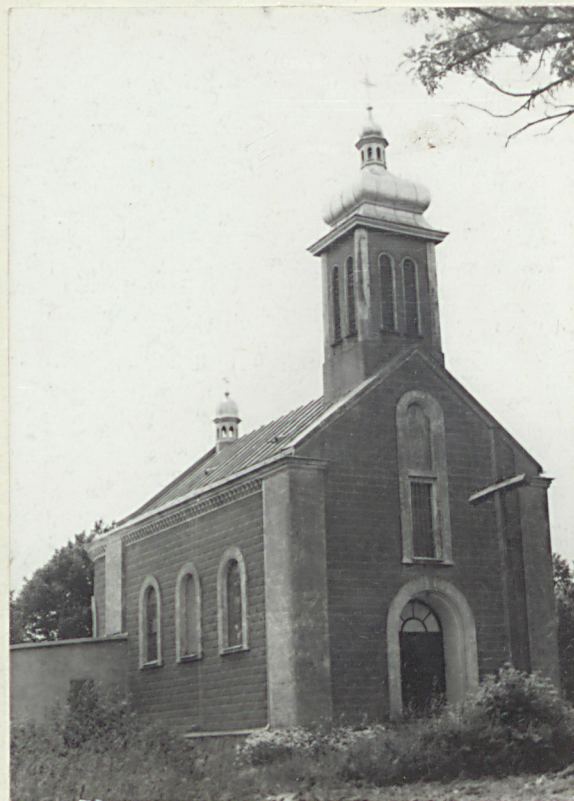
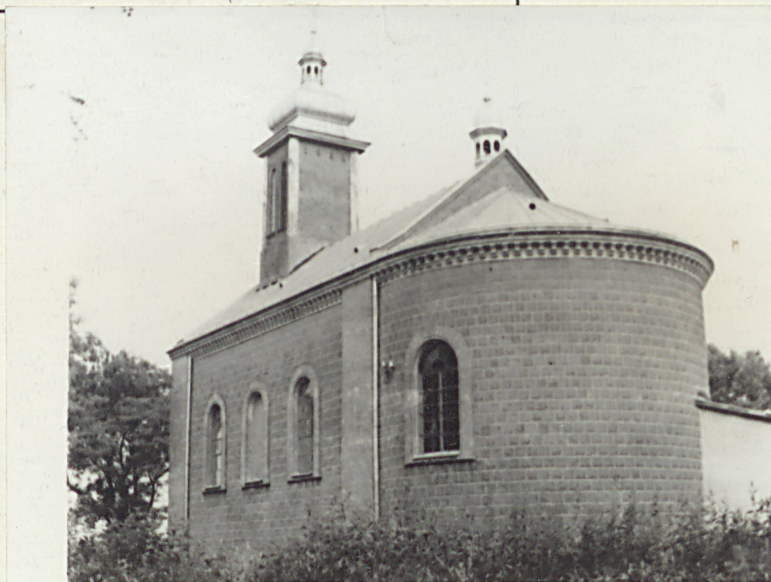
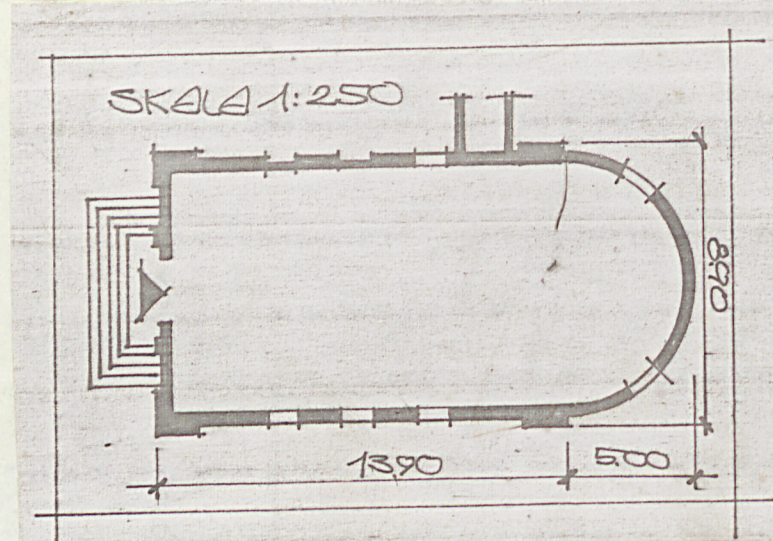
11. Zdjęcia, plan sytuacyjny, rzuty

Usytuowany przy głównej drodze, pomiędzy założeniem pałacowym a zabudowaniami mieszkalnymi wsi. Frontem zwrócony do drogi. Orientowany. ~~Geglany~~, Na podmurówce kamiennej, otynkowany, pustaki cementowe.

Kościół przykrywa niewysoki dach dwuspadowy, nad którym góruje usytuowaną w części zachodniej wieżę. Kryta hełmem cebulastym z sygnaturką. Drugą sygnaturkę umieszczono na połączenie dachu korpusu nawowego, namiotowego daszku przykrywającego absydę prezbiterium. Dachy i hełmy kryte blachą.

Elewacje kościoła zdobione rustykowaniem. Naroża korpusu nawowego opilastrowane.

Elewacje dłuższe korpusu trzyosiowe. W elewacji frontowej półkoliście przesklepiony otwór głównego wejścia i nad nimi wąskie, wysokie okno. W absydzie prezbiterium dwa okna.

Wszystkie otwory przesklepione półkoliście w obramieniu prostych opasek. Elewacje wieńczy gzyms krenelażowy.

Elewacje wieży opilastrowane na narożach w elewacjach członowanych bioforyjnymi otworami dzwonnicznymi.
