1. Obiekt 84/3
STAJNIA

2. Czas powstania
1928 r.

3. Miejscowość
MIECHOWICE

4. Adres Miechowice 22
87-880 Brześć Kujawski

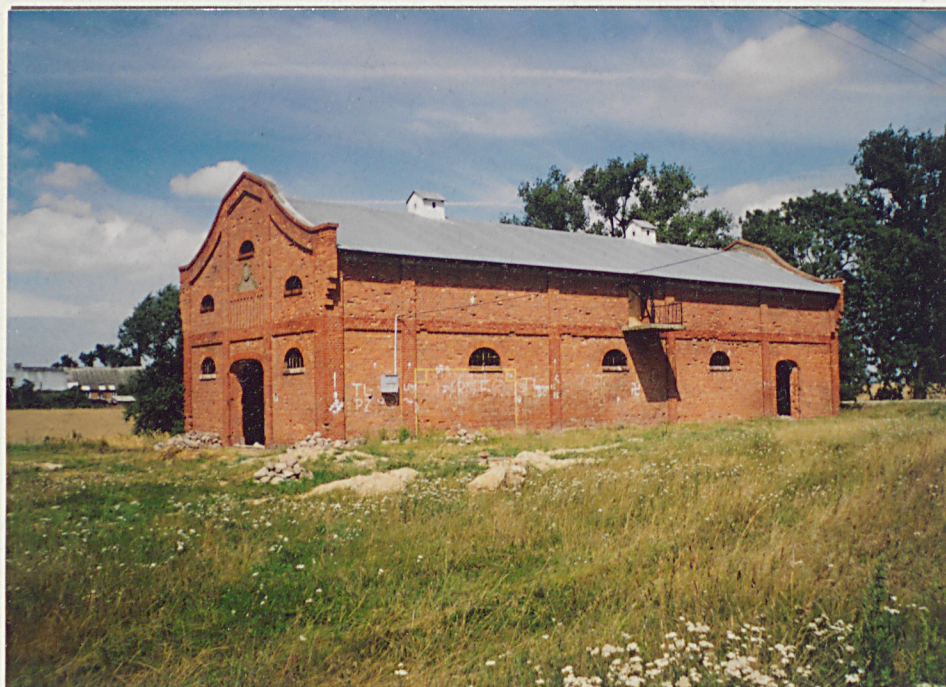
1. Widok od str. pld-wschodniej
2. Widok od str. zachodniej
3. Elewacja frontowa /południowa/
4. Elewacja północna
5. Widok na boksy dla koni
6. Wnętrze - część środkowa

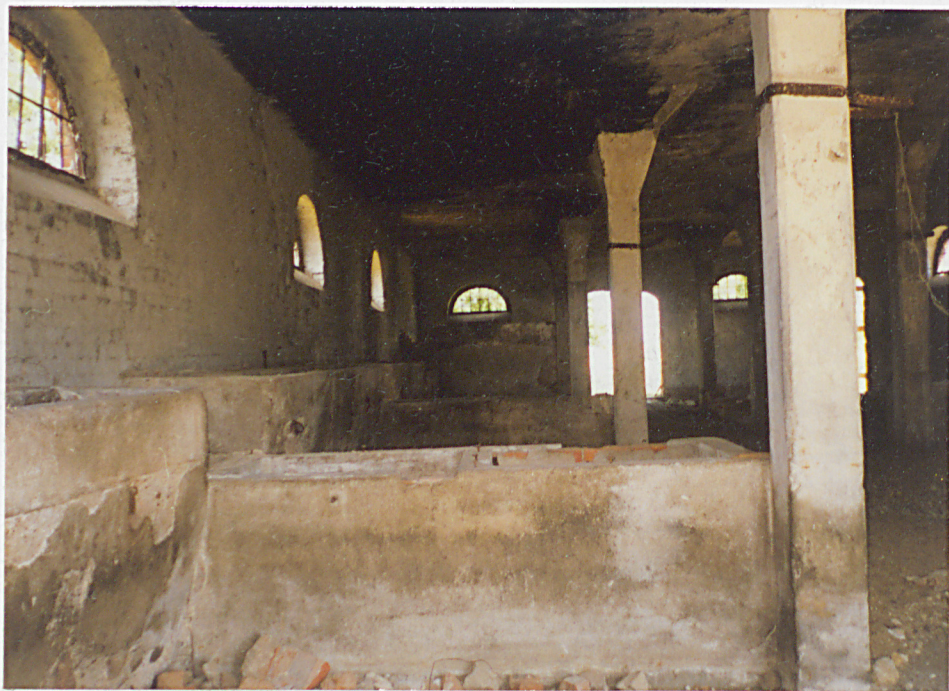
5

Wnętrze: Przejezdne z brukowaną ulicą pośrodku. Po obu stronach słupy żeliwne o przekroju kwadratu, z szerszymi kapitelami, dźwigające strop o przekroju odcinkowym. Niskie ścianki oddzielają boksy dla koni, przy ścianach nośnych nieco wyżej wymurowane żłoby. Otwory okienne półkolisty, nieznacznie rozglifione. Na poddaszu jednoprzestrzennym odkryta więźba dachowa.
