PAŁAC

II poł XIX w

POPOWICZKI

4. Adres Popowiczki gm. Brześć

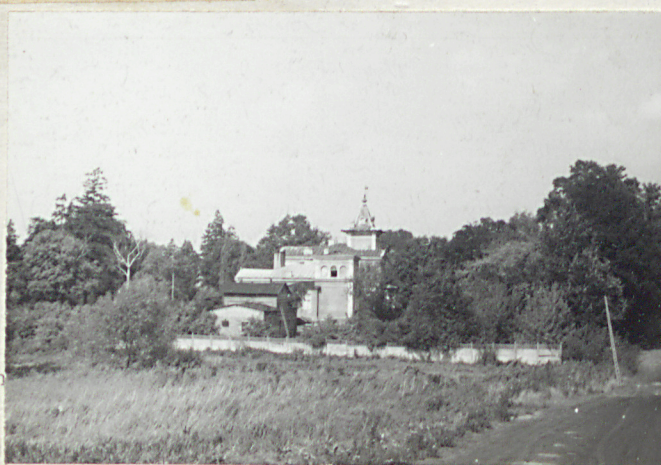
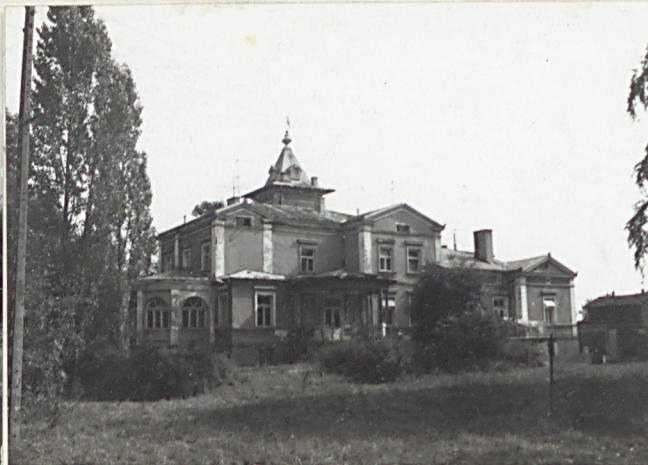
Elewacja frontowa /wschodnia/ jedenastoosiowa podzielona na sześć przęseł. Od lewej strony pierwsze przęsło, to wysunięta wieżyczka ograniczona pionami narożnych lizen. W parterze jedno okno, z gzymsem podokiennym na całej długości i prostym nadokniem. Oddzielenie gzymsem na wysokości okapu dachu górna nadbudówka z motywem triforium z dwiema blendami i centralnym otworem. Zwieńczenie gzymsem i dachem czterospadowym. Drugie przęsło - trójosiowe, okna i ich oprawa powtórzone w tej samej linii poziomej. Pod gzymsem małe otwory wentylacyjne stropodachu. Następne przęsło, najbardziej wysunięte przed lico muru, jednoosiowe ograniczone narożnymi lizenami. Zwieńczenie trójkątnym tympanonem z przerwanyim poziomym gzymsem wieńczącym. W parterze przybudówka na rzucie połowy ośmioboku. W trzech ścianach otwory okienne zwieńczone półkoliście ze zwornikami. Pod gzymsem kordonowym, obiegającym jak poprzednio całą przybudówkę prostokątne płyciny. W narożnikach pilastry toskańskie załamujące się zgodnie z linią muru. Bogato profilowany gzyms wieńczący.

Kolejne trzy przęsła to prawie symetryczny korpus główny pałacu. Przedzielone jaśniejszymi pionami lizen i pasami gzymsów kordonowych i wieńczących. Centralnie usytuowany balkon na kwadratowych słupach pod którym wejście do pałacu. Przęsło w parterze trójosiowe, na piętrze jednoosiowe. Flankujące wejście przęsła jednoosiowe o różnicowanej wysokości, lewe - z wieżyczką wyrastającą o całą kondygnację ponad okap dachu. Okno wieżyczki zwieńczone pełnym łukiem z impostami - przechodzącymi w poziome pasy. Gzyms o różnicowanym charakterze - pas rzadko rozstawionych ząbków, duże wysunięcie. Zwieńczenie wieżyczki wysokim, czterospadowym dachem z lukarnami w stylu Ludwika XIII. Prawe - zwieńczone płaskim trójkątnym tympanonem /przerwanym poziomym gzymsem.

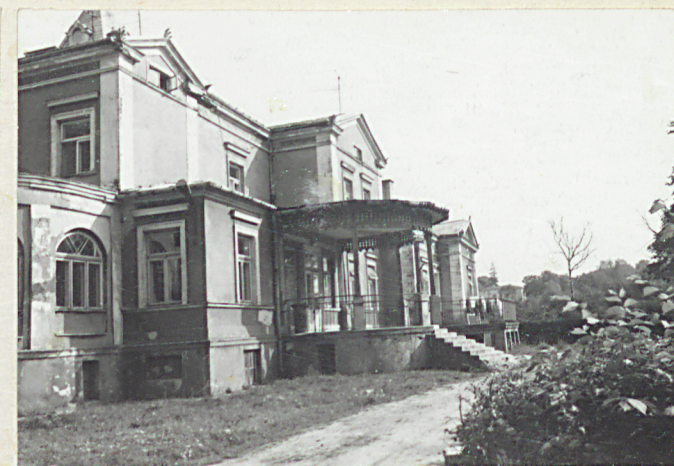
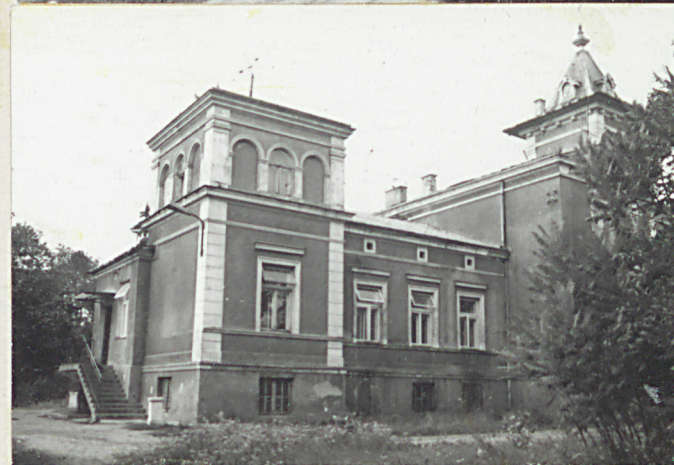
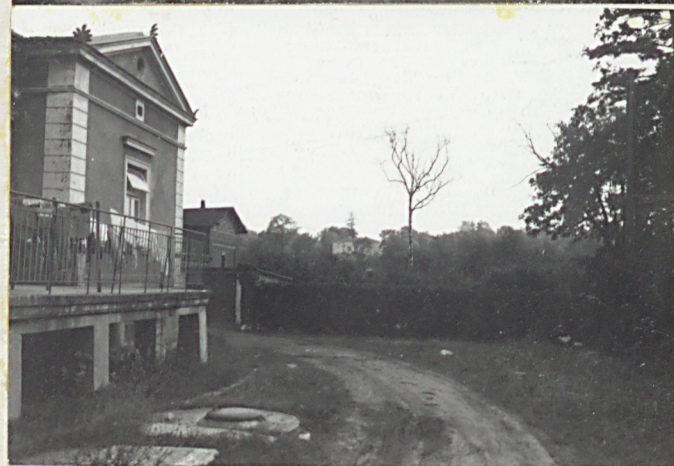
Elewacja północna - w parterze z owalną pięcioosiową dobudówką - okna trójdzielne zwieńczone łukami pod oknami płyciny. Oddzielenie otworów lizenami. Flankujące owal przybudówki płaskie ściany jednoosiowe. Na piętrze, umieszczonym z lewej strony, tylko do granicy owalnej ściany - trzy otwory umieszczone między lizenami w rytmie jeden, dwa. Elewacja zachodnia - pięcioprzęskowa, w parterze dziewięcioosiowa, na piętrze - trzyosiowa. Trzy lewe przęsła odpowiadają czterem przęskom elewacji wschodniej, w związku z czym trzecie przęsło jest dwuosiowe. Pierwsze - to w parterze szersza część budynku, elewacja jednoosiowa bez dekoracji. Na piętrze ślepa ściana z flankującymi lizenami zwieńczona tympanonem. Drugie - trójosiowe z owalnym drewnianym daszkiem nad tarasem. Detal drewnianego "laubzgowy". Na piętrze tylko jeden otwór na osi drzwi prowadzących na taras. Trzecie - dwuosiowe w dwóch kondygnacjach z detalem analogicznym, jak w poprzednich. Dwa ostatnie przęsła niższe, z poziomym okapem dachu i trójkątnym tympanonem z ciągłym gzymsem. Kolejno czwarte przęsło poprzedzone tarasem dwuosiowe, Ostatek wysunięte, z identycznymi detalami jak w całym pałacu. Elewacja południowa - wyraźnie przbudowana, trójprzęskowa czteroosiowa w parterze. Pierwsze przęsło, dwuosiowe, zwieńczone płaskim okapem, flankowane z lewej strony narożną lizeną. Środkowe, wysunięte<sup>2</sup> niesymetrycznie usytuowanymi drzwiami i oknem /przebudowane/, pod wejściem drzwi do piwnicy. Prawe przęsło - to w/w wieżyczka z /prawdopodobnie/ zamurowanym oknem w parterze. Część na piętrze - opis jak wyżej. Całość pałacu na wysokim cokole, w którym umieszczone są okienka odpowiadające osiom parteru. Oddzielenie cokołu małym gzymsem.
