Nr 1961 KUJAWSKO-POMORSKIE

DWÓR ob. administracyjno-mieszkalny

1912 r.

BRUDZYŃ

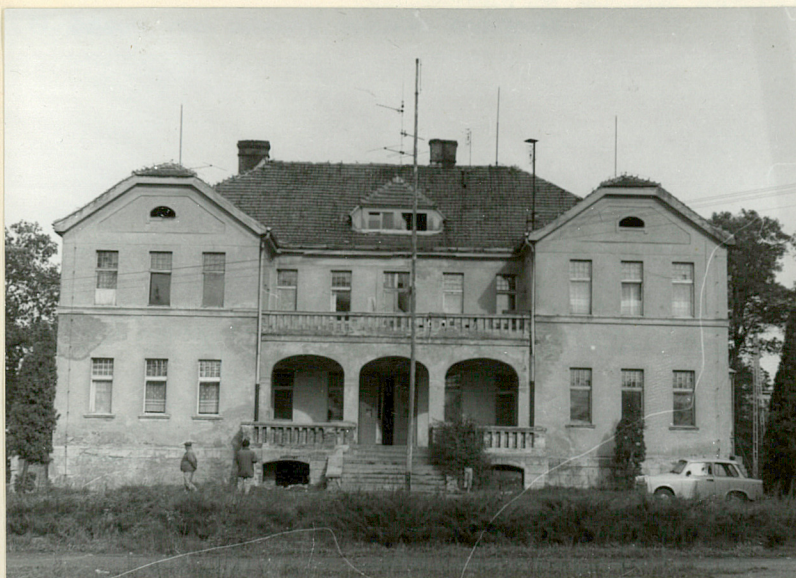
1. Elewacja południowa.

Elewacja południowa, frontowa - symetryczna, 11-osiowa.

Korpus cofnięty, poprzedzony trójarkadowym gankiem wbudowanym między wysunięte boczne ryzalitty.

Ganek z triadą arkad o spłaszczonym łuku, arkady wsparte na czworobocznych filarach, zdobionych u nasady łuku geometrycznym fryzem.

Środkowa arkada poprzedzona szerokimi schodami, ujętymi w niskie murki. Boczne arkady poprzedzone wysuniętym tarasem o pełnej balustradzie zdobionej pionowymi prostokątnymi wnękami. W cokole szerokie otwory zamknięte łukiem z boni, we wschodnim zachowana wrota dwuskrzydłowe z blachy.

Ponad triadą arkad taras o balustradzie z czworobocznych balasek, rozcłonkowanej słupkami.

Poza arkadą korpus 5-osiowy. W parterze drzwi na osi, po bokach dwa okna jednokształne. Na piętrze na osi drzwi balkonowe, po bokach dwa okna jednokształne.

W połaci dachu na osi wystawka o dwóch oknach, ujęta w spływy.

Skrzydła boczne-ryzalitty symetryczne, 3-osiowe, o oknach jednokształnych, naczółkowy szczyt obwiedziony gładkim szerokim fryzem, pośrodku niskie okienko zamknięte łukiem koszowym, w szerokiej gładkiej opasce.

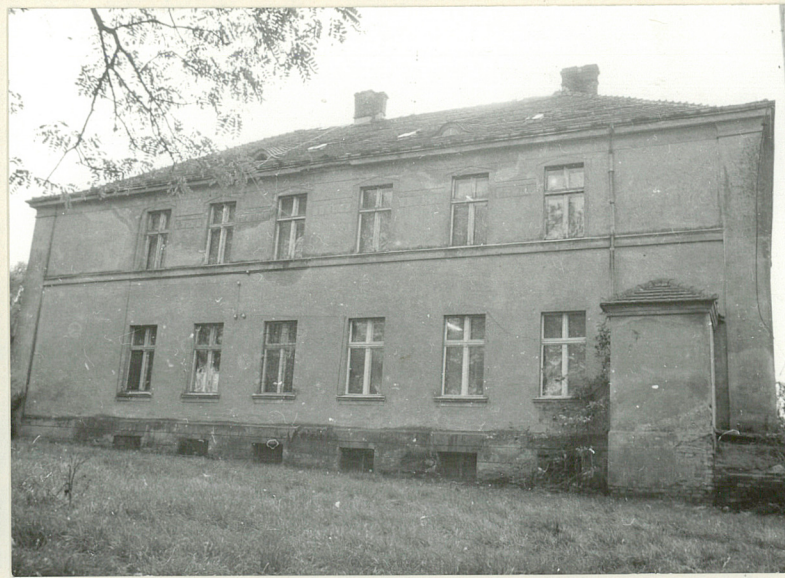
2. Elewacja północna. 3. Elewacja zachodnia

Elewacja północna 6-osiowa o oknach dwudzielnych w parterze i na piętrze. Górne okna we wspólnej pseudopłycinie wykonanej w tynku gładkim. Nad każdym oknem trójkątne zamknięcie, pomiędzy oknami dekoracyjny fryz geometryczny o kwadratowych polach.

W parterze od zachodu niewielka przybudówka.

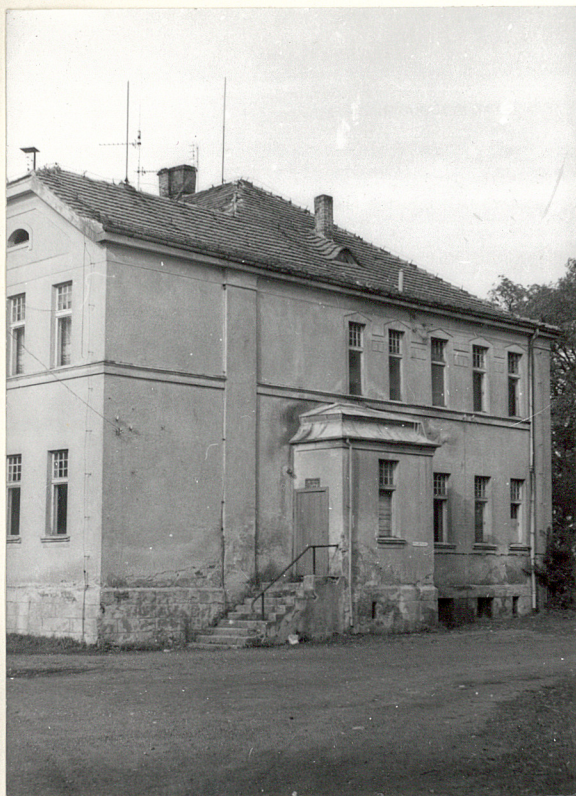
4. Elewacja wschodnia

Elewacja wschodnia. Podzielona na dwie części. Północna ujęta w dwie lizeny. Lizena środkowa odcina ryzalit południowy frontowej elewacji.

W parterze przybudówka o jednym oknie na osi, kryta daszkiem o falistej dekoracyjnej linii spływu. Po północnej stronie przybudówki 4 okna jednodelne.

Na piętrze 5 okien umieszczonych osiowo nad oknami parteru, we wspólnej płycinie o kompozycji jak na elewacji północnej.

W połaci dachu okno w powiece.

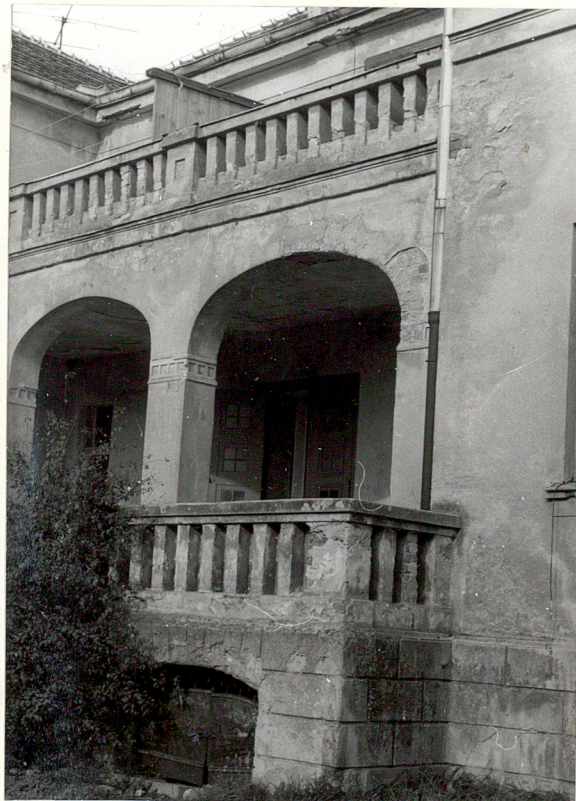
5. Elewacja południowa, ganek

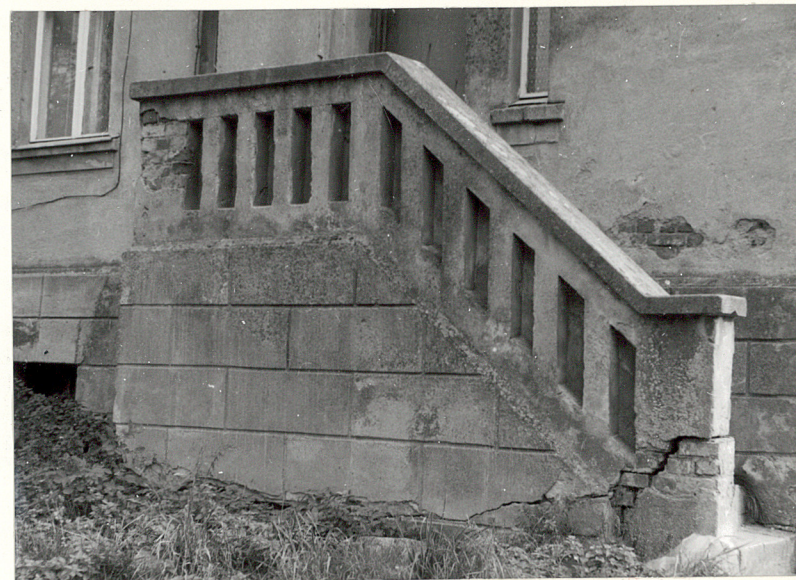
6. Elewacja zachodnia, schody zewnętrzne

Elewacja zachodnia. Podzielona na dwie części, północna część ujęta w lizeny, 3-osiowa, w cokole okna piwnic, na parterze i piętrze okna dwudzielne, górne okna we wspólnej płycinie dekorowanej jak na elewacji północnej i wschodniej. W części południowej, za środkową lizeną drzwi i wąskie okienko, poprzedzone schodami biegnącymi wzdłuż elewacji. Balustrada schodów w dolnej części boniowana, w górnej płycinowa.

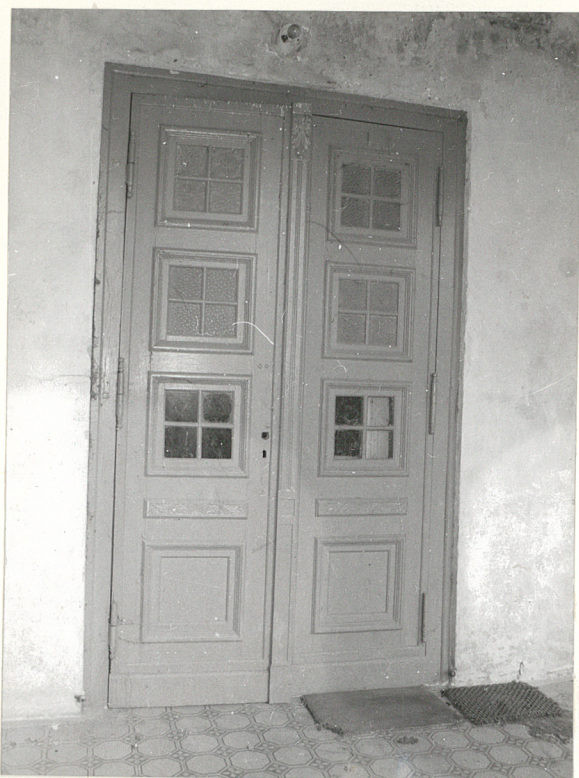
8. Hall, drzwi zewnętrzne  
 9. Parter, korytarz, drzwi  
 10. Piętro, drzwi  
 11. Elewacja frontowa, okno parteru  
 12. Elewacja północna, okno parteru

- drzwi drewniane, płycinowe, 1-, 2- i 3-skrzydłowe, w hallu reprezentacyjnym 2-skrzydłowe w ościeżynach, zwieńczone gzymsem profilowanym, z hallu do klatki schodowej i z hallu /ob. pokój dyrektora/ do salonu drzwi o trzech skrzydłach, z jednym skrzydłem łamanym, drzwi zewnętrzne główne dwuskrzydłowe, podwójne.

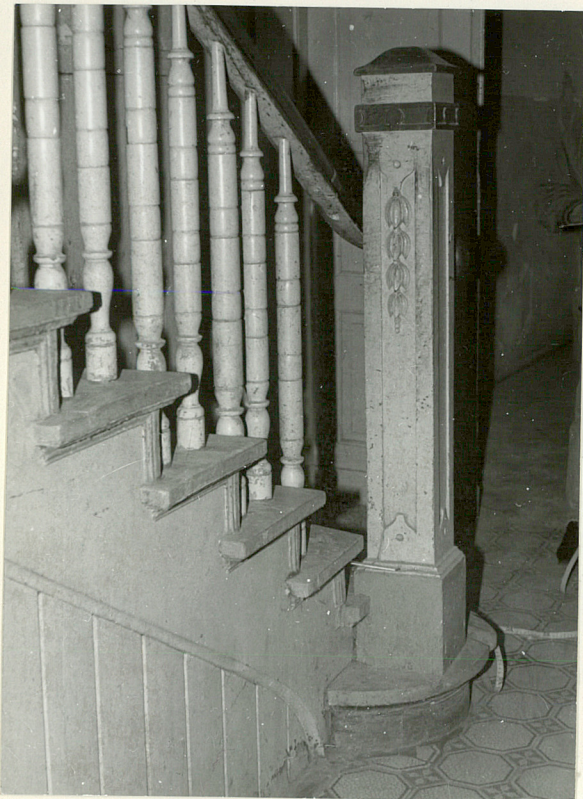
13. Parter, balustrada  
klatki schodowej

- dach kryty dachówką ceramiczną karpiówką podwójnie w koronkę, nad przybudówką wejścia wschodniego pokrycie z blachy.
- schody zewnętrzne do piwnicy betonowe, zabiegowe, o jednym biegu, stopnie zewnętrzne granitowe, schody wewnętrzne na piętro drewniane, policzkowe, dwubiegowe o balustradzie z żaluzji i profilowanej poręczy, na poddasze drewniane, policzkowe, jedno-biegowe.

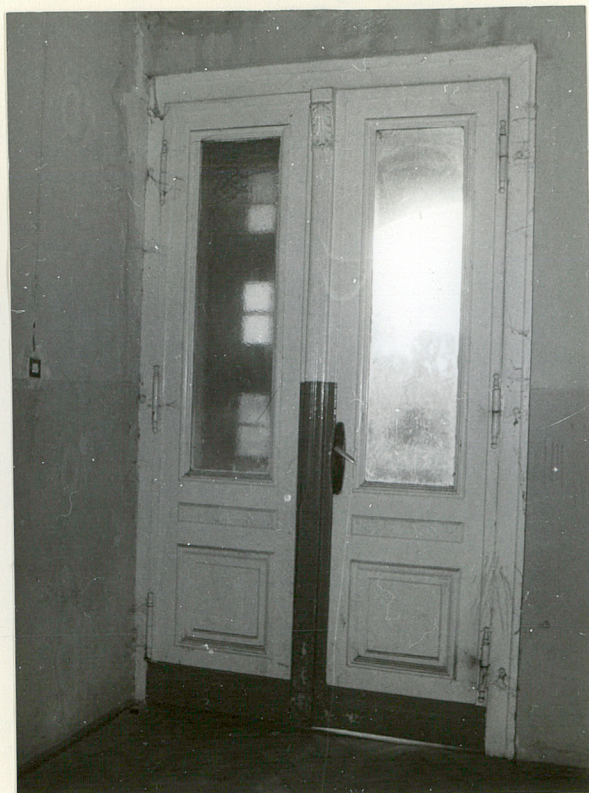
17. Hall, drzwi wewnętrzne

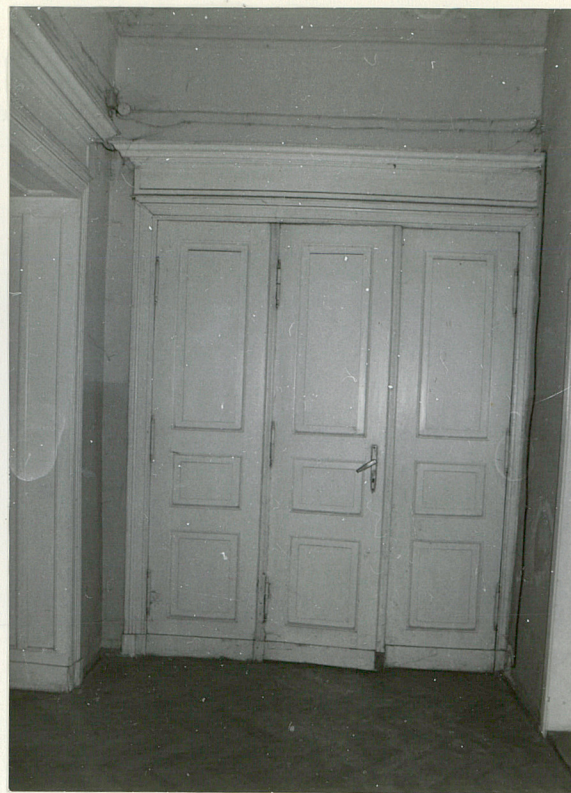
18. Hall, drzwi wewnętrzne

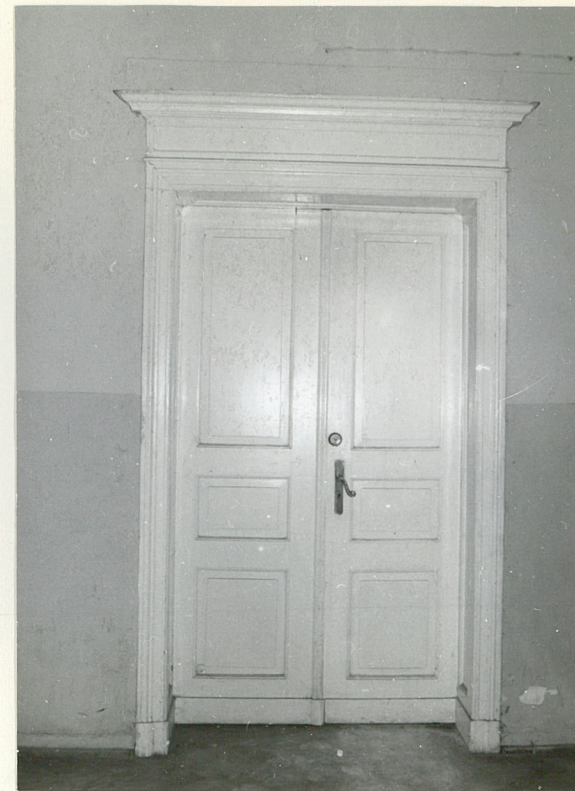
19. Hall drzwi wewnętrzne

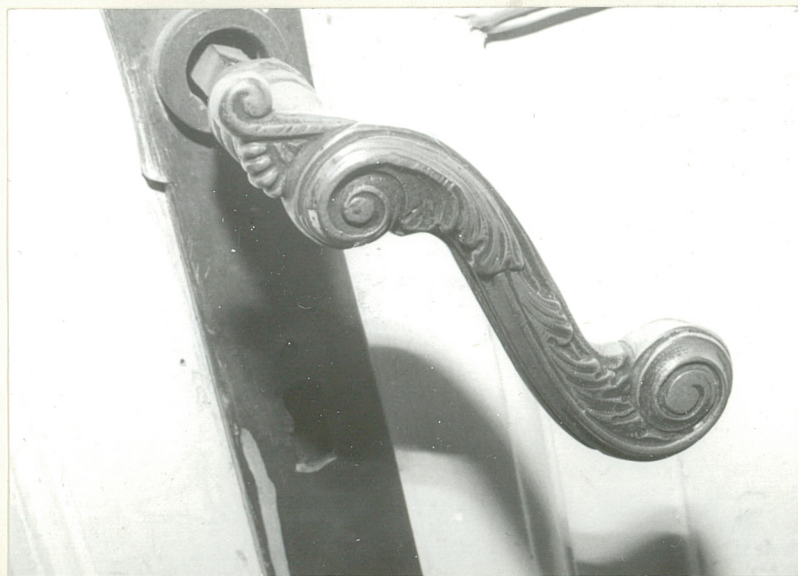
20. Klamka drzwi wewnętrznych

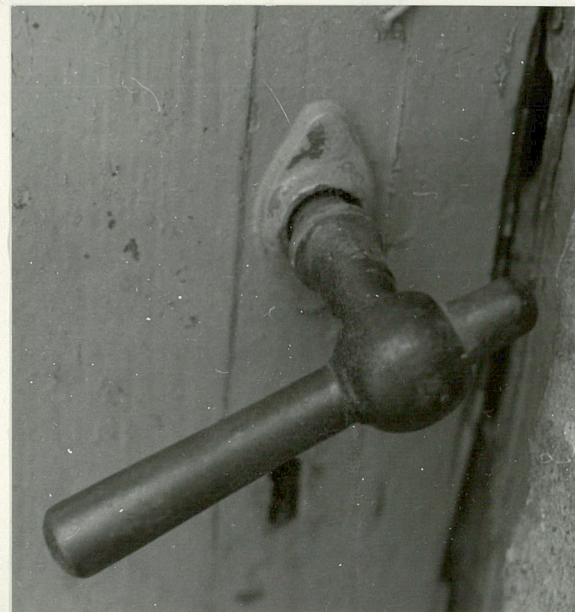
21. Klamka drzwi do piwnicy, elewacja wschodnia
