1. Obiekt 31/8

MAGAZYN EFEKTÓW ob. TECHNICZNY (10)
w zespole Cukrowni Ostrowite

2. Czas powstania
1908 r.

3. Miejscowość
O S T R O W I T E

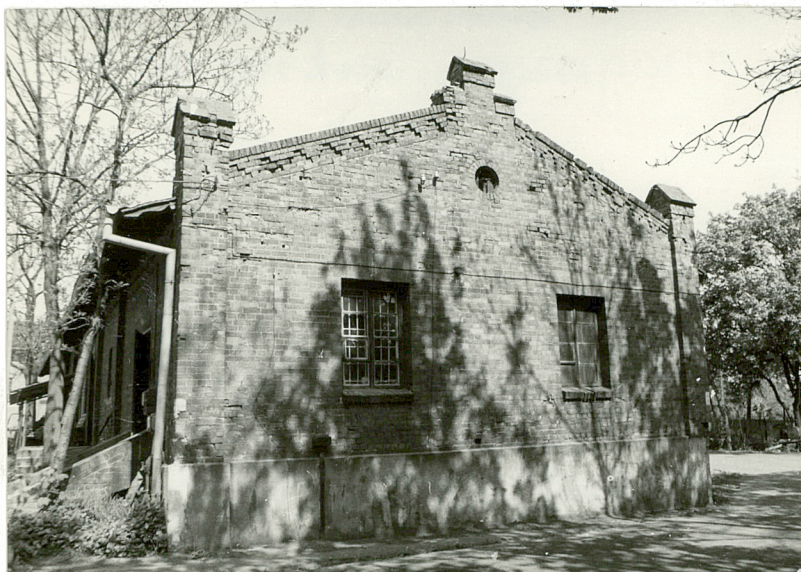
1. Szczyt południowy.

Elewacja szczytu południowego ujęta w narożne lizeny, o dwóch symetrycznie rozmieszczonych oknach części biurowej, w szczycie trójkątnym okrągłe okienko w ceglanej opasce umieszczone na osi. Szczyt zwieńczony schodkowo trzema słupkami, narożne lizeny zwieńczone słupkiem.

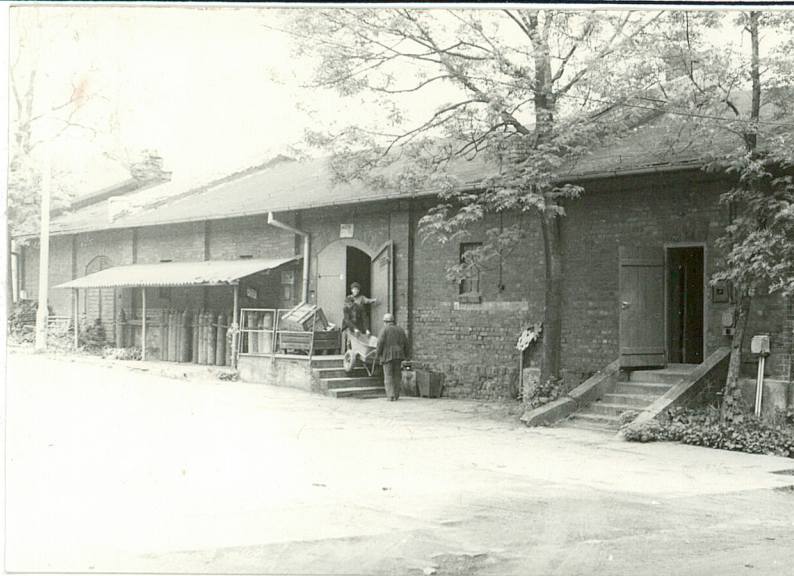
2. Elewacja zachodnia.
4. Elewacja wschodnia.

Elewacja zachodnia podzielona lizenami na 7 pól jednoosiowych. Od północy okno, wrota drewniane, okno, okno, wrota stalowe, okno, drzwi.

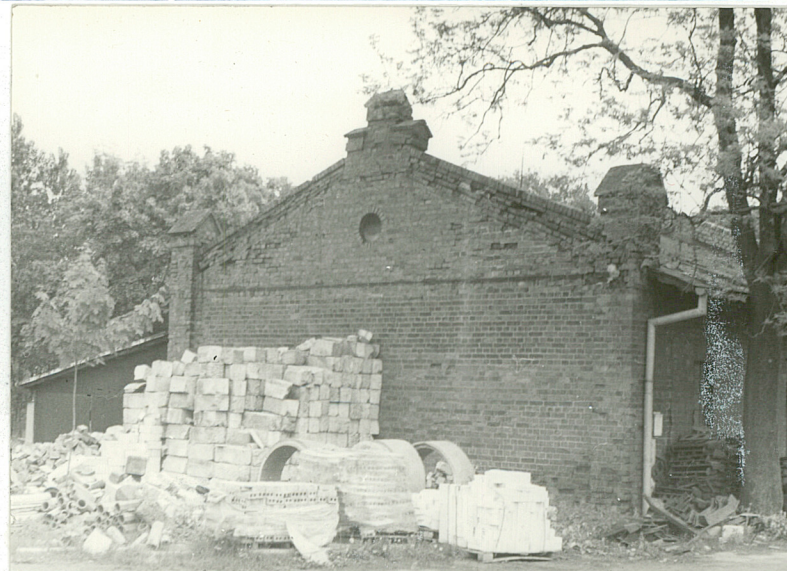
3. Szczyt północny.
5. Wnętrze magazynu, więźba dachu.

Elewacja szczytu północnego ślepa, zwieńczona trójkątnym szczytem z dekoracją jak na szczycie południowym.

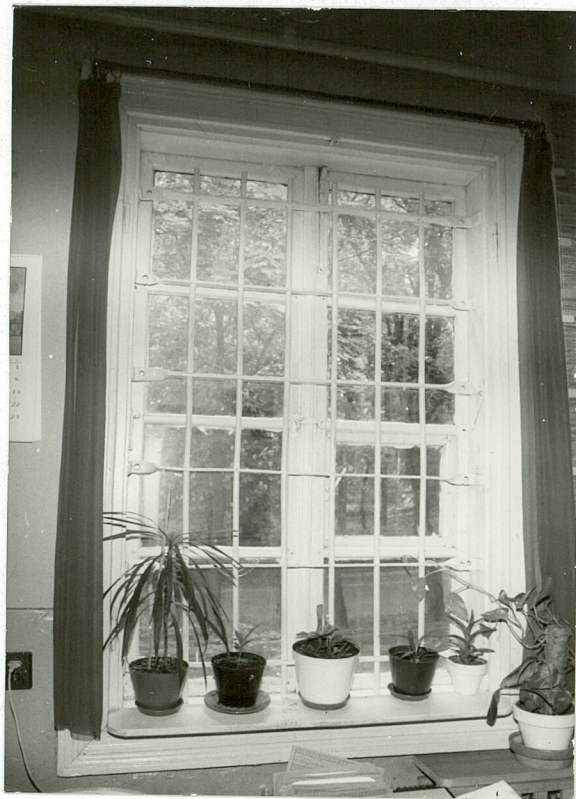
6. Okno części biurowej,
południowej elewacji.

- otwory przesklepione nadprożem ceglanym płaskim.
- okna w części biurowej drewniane, podwójne, skrzynkowe, dwudzielne, 3-pasmowe, w magazynie stalowe, pojedyncze, nierozwierane, 12-kwaterowe.

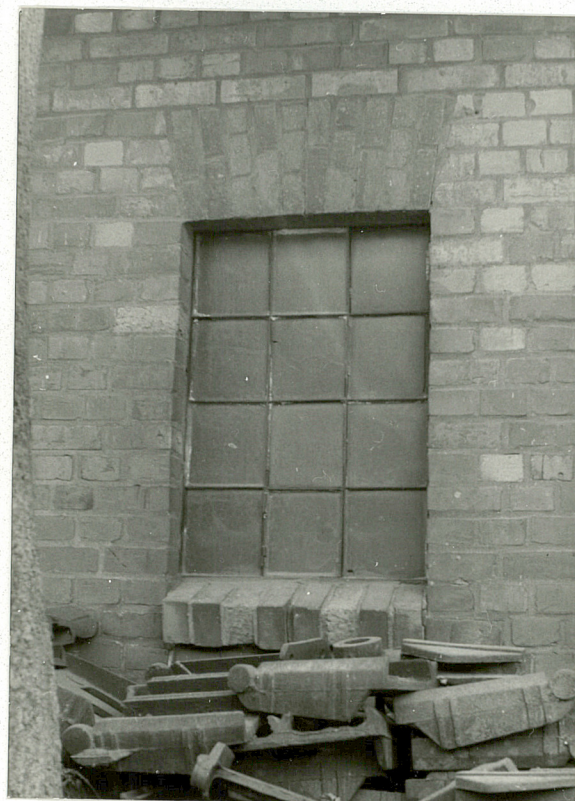
7. Okno magazynu.

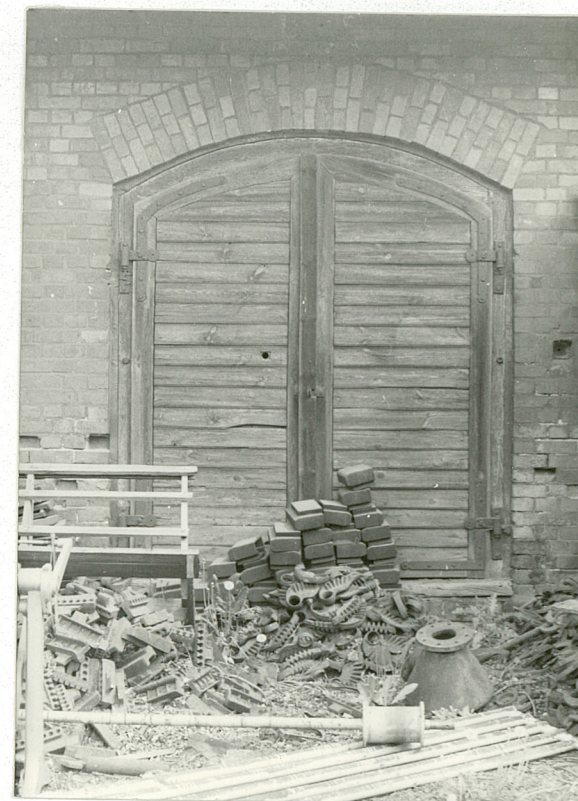
8. Wrota elewacji zachodniej

- drzwi zewnętrzne klepkowe jednoskrzydłowe, podwójne, wewnętrzne płycinowe, w magazynie stalowe.
- wrota stalowe, dwuskrzydłowe, w części północnej drewniane deskowe, dwuskrzydłowe.

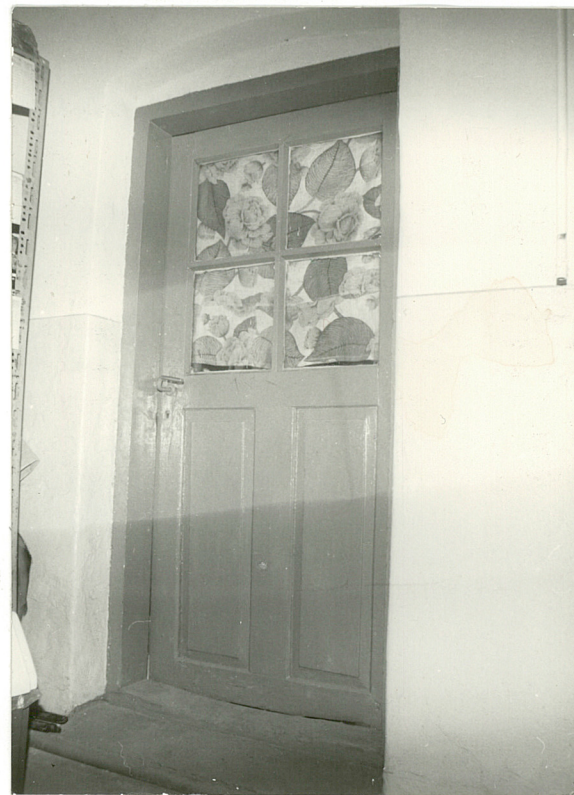
10. Drzwi wewnętrzne w części biurowej.
