1. Obiekt

B O Ź N I C A

ok.poł.XIX w.

I Z B I C A K U J A W S K A

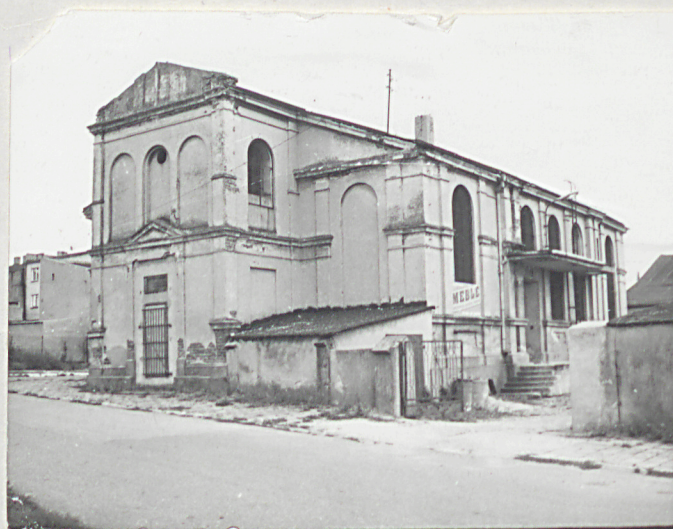
- nieznaczne zawilgocenie fundamentów
- ubytki tynku na ścianach zewnętrznych, pęknięcia ścian
- brak rynien i rur spustowych
- wewnątrz ściany malowane z olejną lamperią

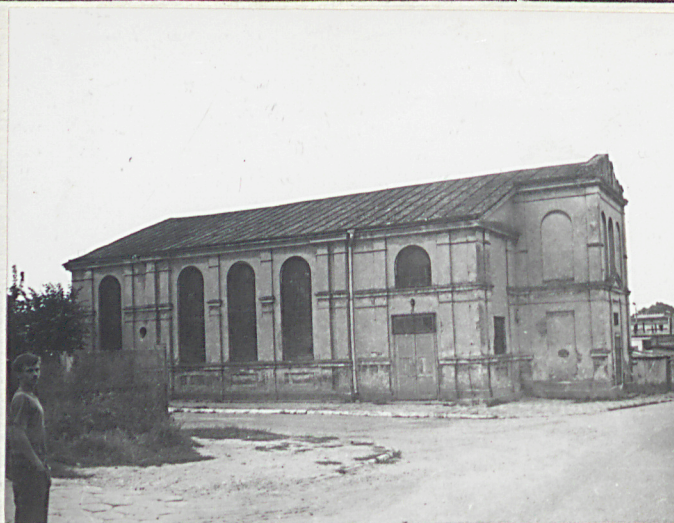
1. Widok od pn
2. Elewacja wsch.
3. Elewacja pd
4. Ryzalit w elewacji zach.
5. Okno w elewacji pn
6. Drzwi w elewacji pd
7. Okno boczne w aneksie zach.
8. Okno nad drzwiami w elewacji pn
9. Zwieńczenie wejścia od zach.
10. Apsyda w elewacji wsch.
11. Szczyt w elewacji zach.
12. Ubytki tynku w elewacji pd.
13. Uszkodzenie ściany aneksu zach.

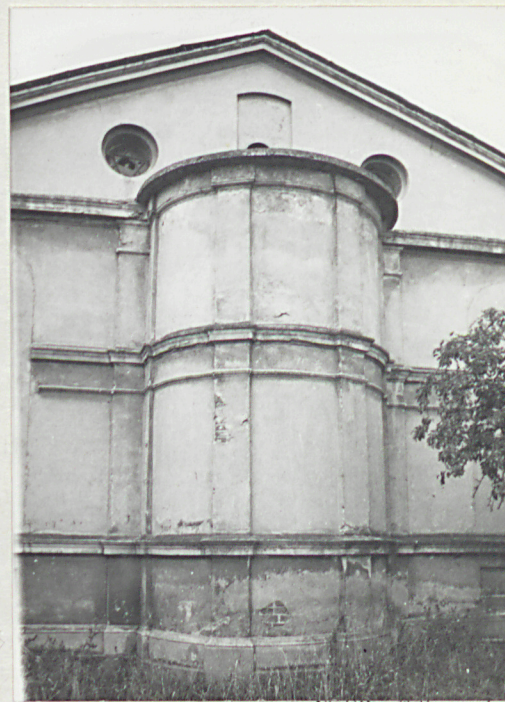
10.

W l.60-tych XX w. - wymiana stropów, замуrowanie apsydy
