WŁOCTAŃSKIE

1. Obiekt zabytkowy

Kościół Par. p.w. św. Stanisława bpa.

MODZEROWO

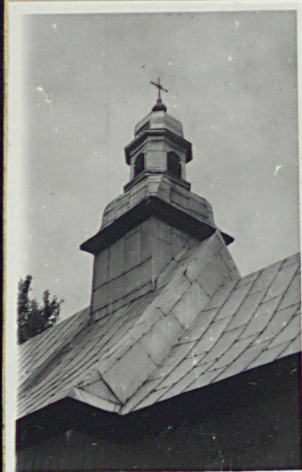
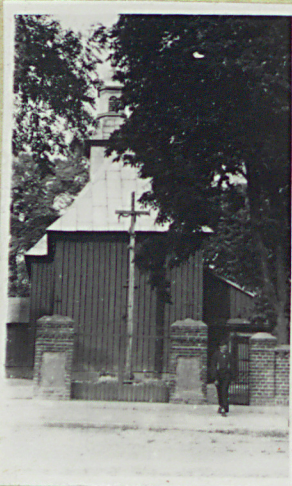
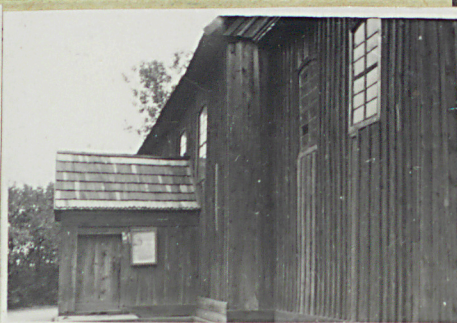
stan zachowania - dobry. Blachy na  
pn. połaciach dachu resztkowe.

Orientowany. Drewniany konstrukcji zrębowej, on-  
lowany, wzniesiony lisicami. Jednonawowy z  
węższym i niższym prezbiterium, z zakrytą um-  
rowaną od pn. zapewne z poprzedniego kościoła;  
przy nawie od pd. konch. Wewnątrz strop płaski  
w zakryciu kolebkowe z łukami. Otwór drzwiowy  
tut. płaski. Chór muzykalny wsparty na dwóch  
stupach z nieco wypiętą partią środkową.  
Dach dwuspadowy kryty blachą, z wieżyczką na  
mgniatówkę.

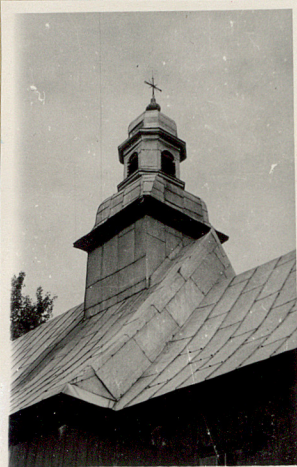
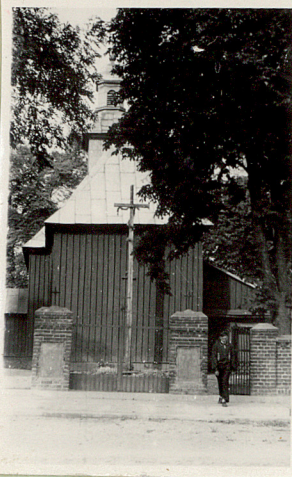
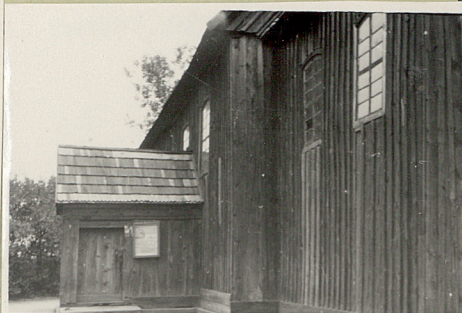
Orientowany. Drewniany konstrukcji węłowej, onalowany, wzmacniany lisicami. Jednonawowy z węższym i niższym prezbiterium, z zakrystią umieszczoną od pn. zapewne z poprzedniego kościoła przy nawie od pd konchei. Wewnątrz strop płaski, w zakrystii kolebkowe z łukami. Otwór drzwiowy tuż płaski. Chór muzykalny wsparty na dwóch słupkach z nieco wypiętą partią środkową. Dachy dwuspadowe kryte blachą, z wieżyczką na sygnaturkę.

Rok	Wyszczególnienie prac	Koszt tys. zł
1959	Remont podłogi w koncheie	1.200,-
