1. Obiekt  
zespół folwarczny

2. Czas powstania  
XIX/XX w.

3. Miejscowość  
KOŚCIESZKI

11. Zdjęcia, rzut, przekrój, sytuacja, orientacja

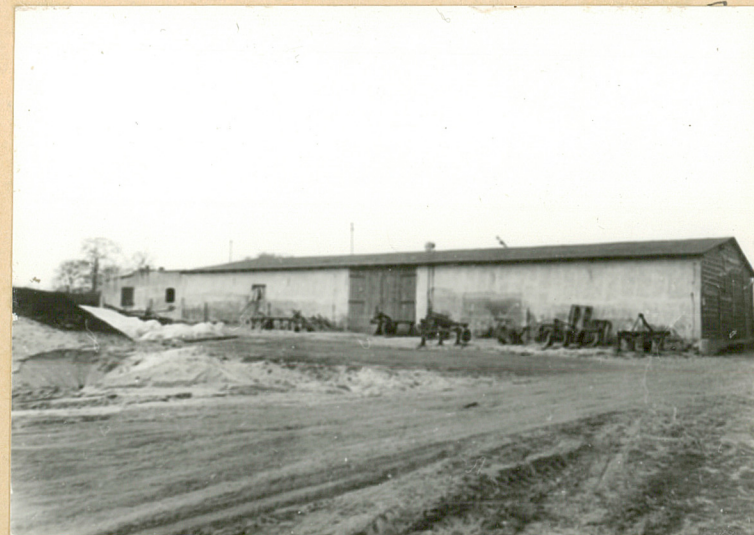
Zachowana ściana  
(południowa) stodoły, ob. szopy

Rozebrana stodoła (nr 5), z której pozostała ściana południowa, zbudowana z cegły ceramicznej palonej, otynkowana z jednymi wrotami pośrodku. Stodoła posiada jedno przejazdowe klepisko i dwa sasięki po bokach.

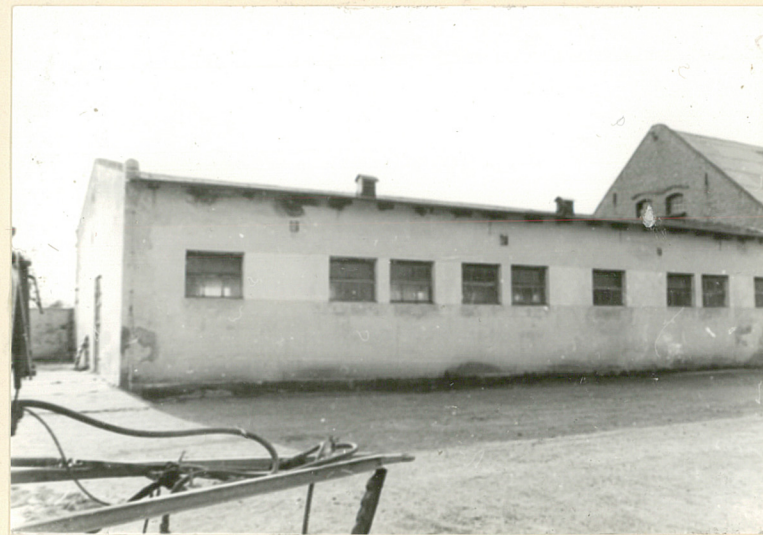
Stajnia-ob.chlewnia-elewacja wschodnia

Stajnia (nr 7 na planie) jest budynkiem jednokondygnacyjnym o ścianach z cegły, otynkowanych. Dach o małym spadku kryty papą. Wnętrze przebudowane okna zmienione.

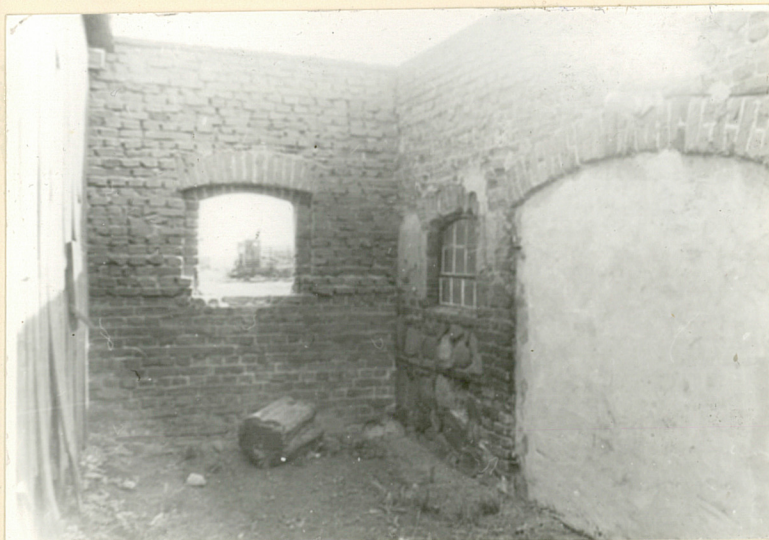
Wnęka(niegdyś wiata)  
między kuźnią a sto-  
dołą(ob.szopą)

Kuźnia o ścianach zbudowanych częściowo z cegły ceramicznej palonej, częściowo z kamienia (w części dolnej) posiada w ścianie wschodniej 4 okna kryte łękiem odcinkowym oraz dwie pary drzwi dwuskrzydłowych krytych łękiem odcinkowym, z których południowe są obecnie zamurowane. Kuźnia służy obecnie za magazyn i nie zachowały się w niej żadne urządzenia. Ściana wschodnia kuźni, ściana zachodnia stodoły oraz mur między nimi ograniczały otwartą od północy wiatę.

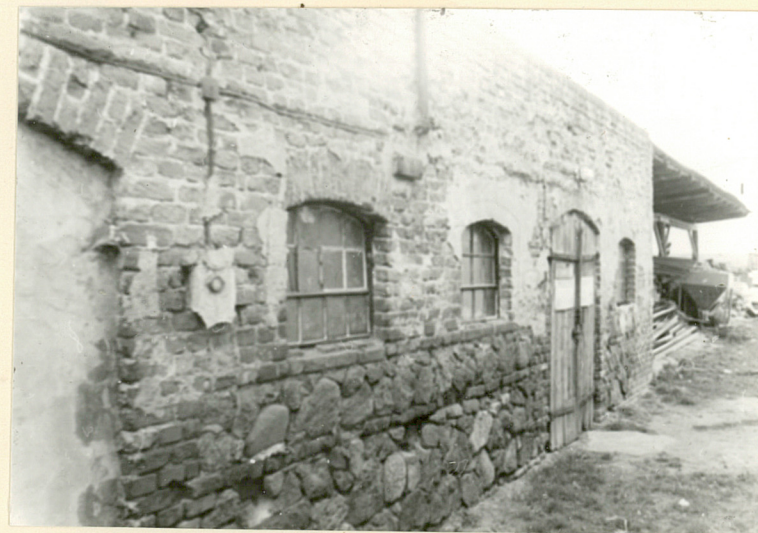
Kuźnia-elewacja wschodnia

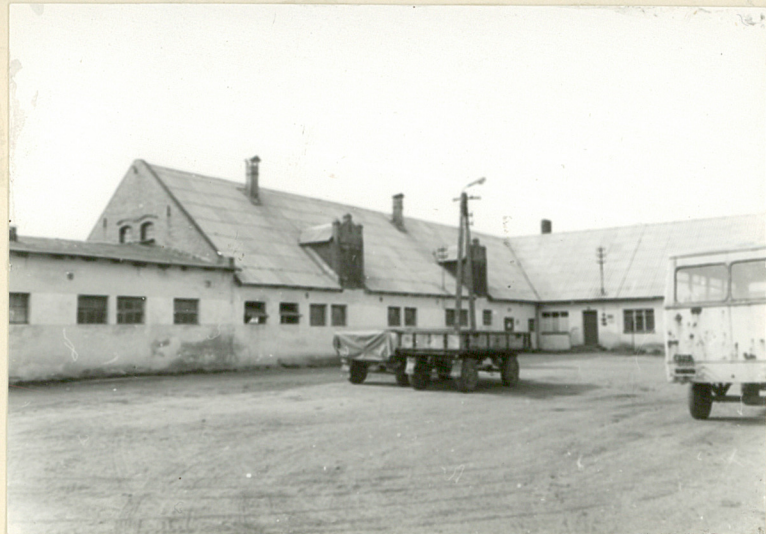
Obora-widok od strony dziedzińca

Obora jest budynkiem składającym się z dwóch skrzydeł ustawionych względem siebie pod kątem prostym. Skrzydło pd-zach nie zmieniło swojej funkcji i posiada dwurzędowy podłużny układ stanowisk; skrzydło pn-wsch zamienione na biura zakładu oraz mieszkania posiada wewnątrz całkowicie przebudowane. Ściany obory zbudowane z cegły ceramicznej palonej, obecnie otynkowane z nowymi oknami. Połaci dachu, krytego eternitem, o dużym spadku, przecinają na skrzydle pd-zach dwie facjatki z drzwiami drewnianymi, dwuskrzydłowymi o konstrukcji szponowej, służące do

komunikacji z użytkowym poddaszem. Drzwi w facjatkach zwieńczone są rodzajem portali z trzema ozdobnymi wieżyczkami.

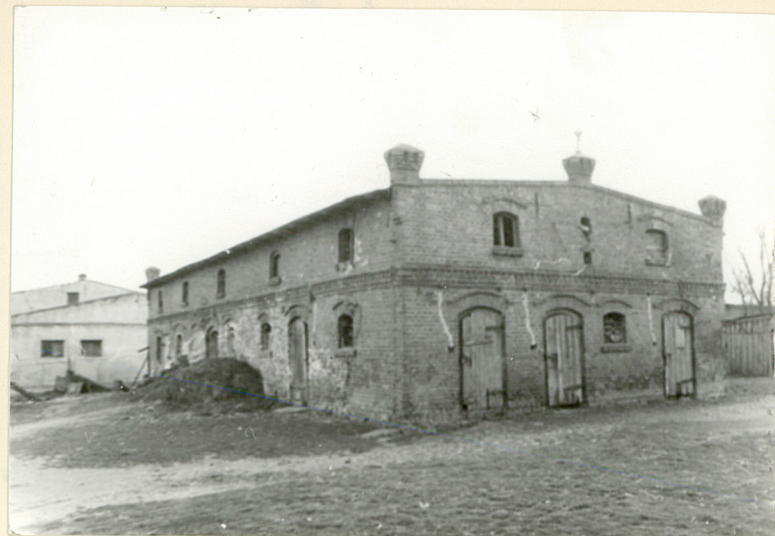
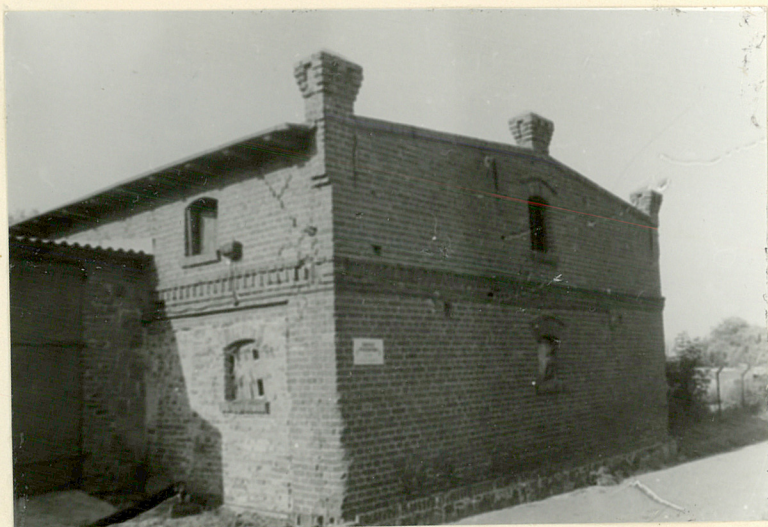
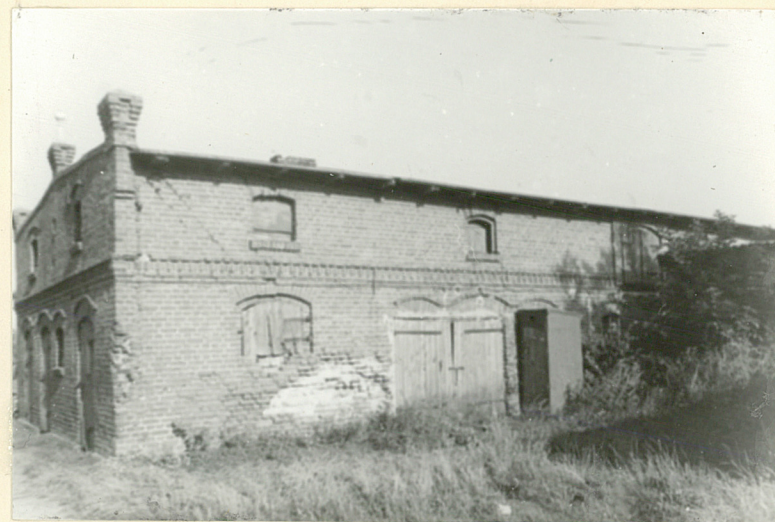
Budynek inwentarski ogólny-widok z pn-wsch

Budynek inwentarski ogólny-widok z pd-zach

Budynek inwentarski ogólny-elewacja zachodnia

Budynek inwentarski ogólny służący niegdyś za chlewnię kurnik zbudowany z cegły ceramicznej palonej na zewnątrz nieotynkowany. Jednokondygnacyjny z użytkowym poddaszem, dach o małym spadku kryty papą. Drzwi i okna kryte łękami odcinkowymi, ściany południowa i północna (szczytowe) zwieńczone na gzymsie koronującym 3 ozdobnymi wieżyczkami z cegły, kwadratowymi w przekroju, rozszerzającymi się ku górze i profilowanymi przewysuwaniem kolejnych cegieł. Układ pomieszczeń wewnątrz budynku zmieniony.

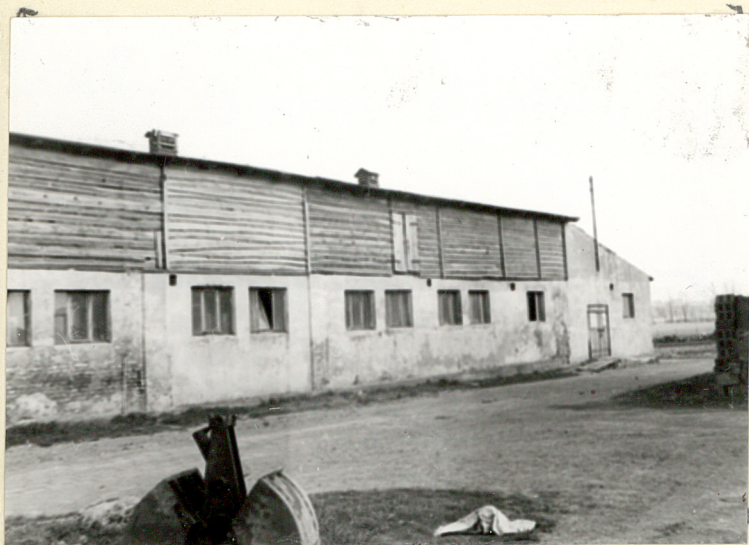
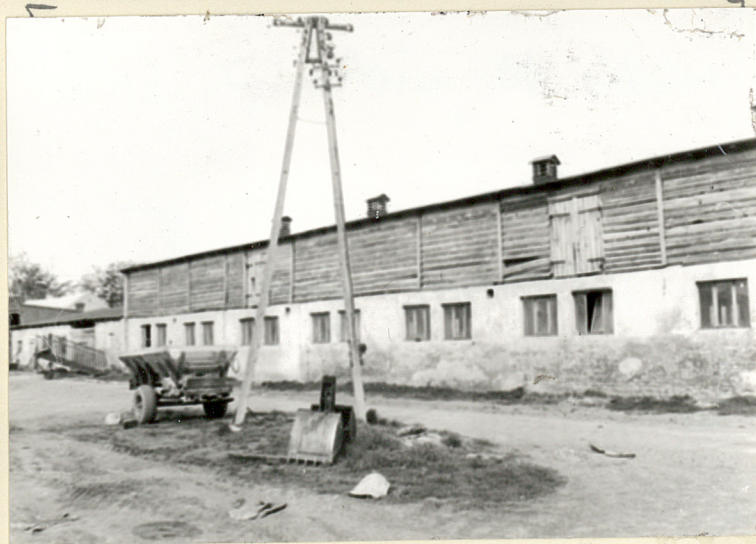
Stodoła, ob. chlewnia  
południowa część  
elewacji zachodniej

Stodoła, ob. chlewnia  
północna część  
elewacji zachodniej

Stodoła, ob. chlewnia (nr 3 na planie) posiada do połowy wysokości ściany murowane z cegły ceramicznej, na tym ścianę drewnianą z desek poziomych opartych na szkielecie pionowych belek z zastrzałami. W ścianach drewnianych otwory komunikacyjne w postaci dwuskrzydłowych drzwi drewnianych szponowych z zastrzałami (deskowych). Ściana murowana oraz wnętrze w związku ze zmianą funkcji przebudowane.

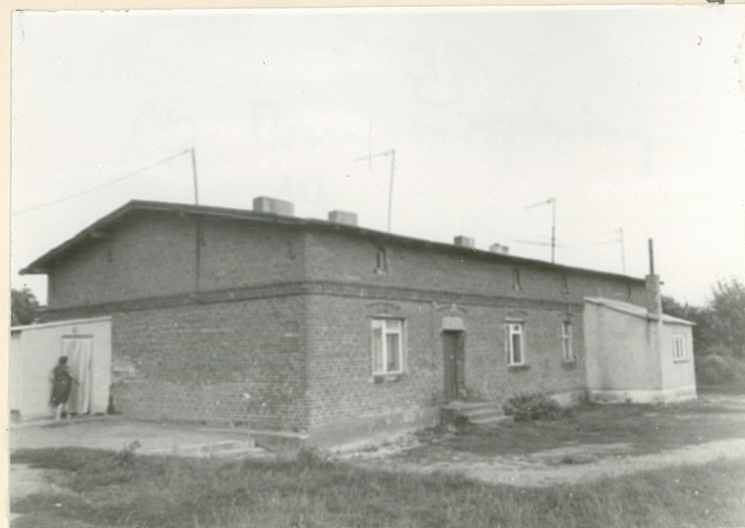
Dom mieszkalny nr 19

Budynki mieszkalne dla pracowników folwarcznych zbudowane z cegły ceramicznej palonej, nieotynkowane; budynek nr 19 (nr 12 na planie) dla 8 rodzin, budynki nr 37 i 17 (11 i 13) dla 4 rodzin. Wszystkie jednokondygnacyjne, z użytkowym poddaszem; dach o małym spadku kryty papą; okna i drzwi kryte łękiem odcinkowym, w budynkach nr 19 i 17 częściowo zmienione na nowe. Układ wnętrza we wszystkich w.w. budynkach zmieniony.

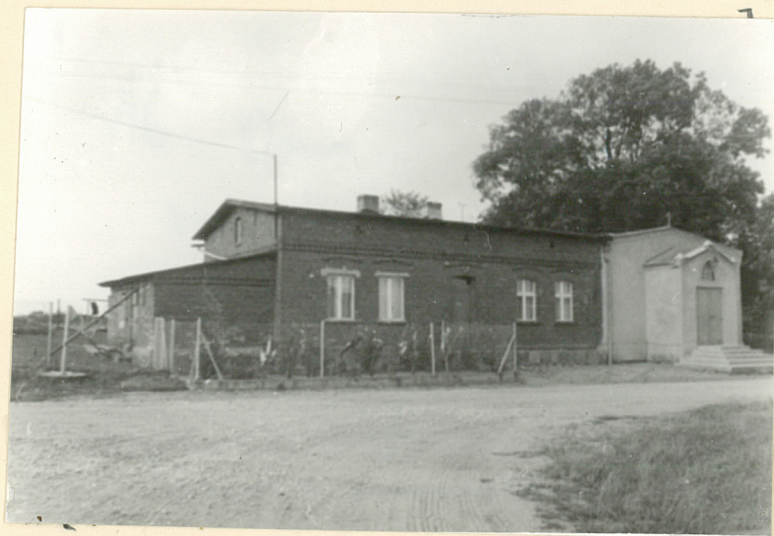
Dom mieszkalny nr 17

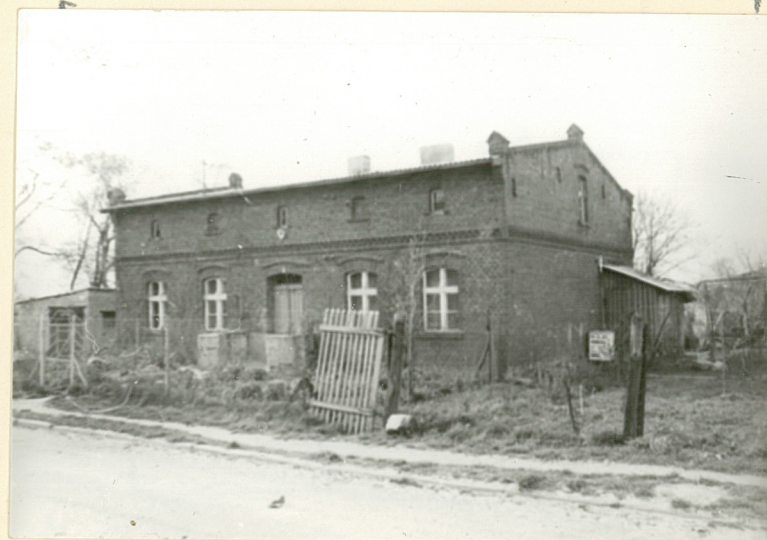
Dom mieszkalny nr 37
