SPICHLERZ w zespole folwarcznym

XIX/XXw.

K O Ś C I E S Z K I

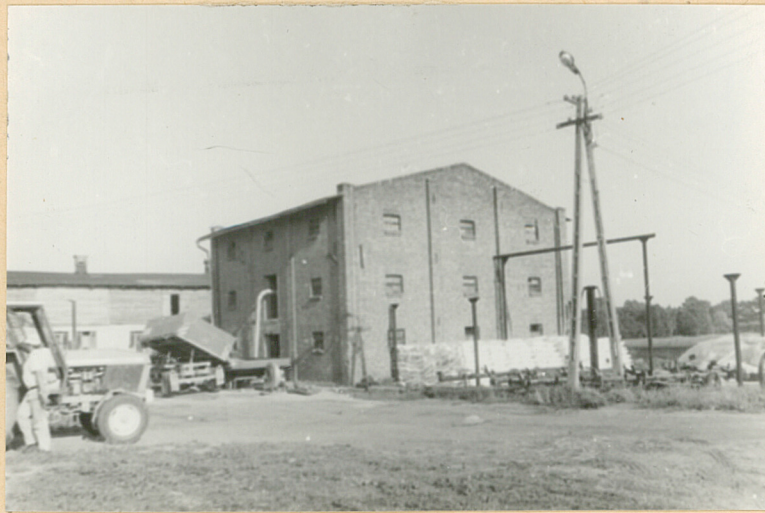
Ogólny widok na  
budynek z dzie-  
dzińca folwarku

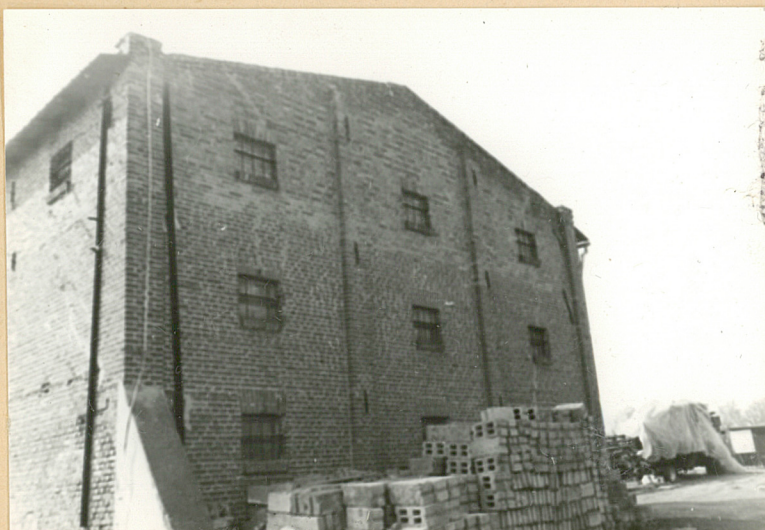
Elewacja  
wschodnia

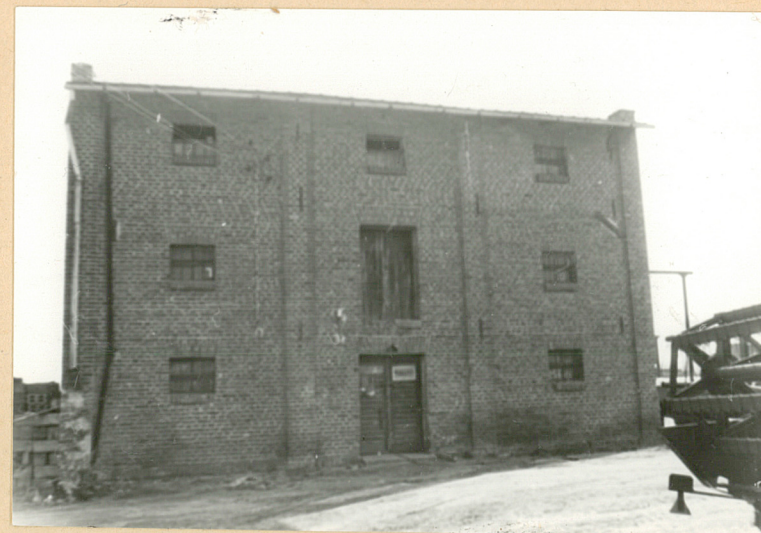
Elewacja północna ze ścianą murowaną z cegieł nieotynkowanych, podzielona jest za pomocą dwóch pionowych lizen, zbudowanych z cegieł wystających poza lico ściany, na 3 równe prostokątne pola o pionowej orientacji. Naroża ścian kończą także pionowe lizeny, które łącząc się z lizenami ze ścian prostopadle ustawionych, tworzą wzmocnienia słupowe. W polu środkowym są umieszczone drzwi o wym. 1,4x2,1m prowadzące na parter, następnie otwór służący do komunikacji z piętrem o wym. 1,2x2,1m oraz okno wychodzące z poddasza. W obu bocznych polach są umieszczone symetrycznie po 3 okna (jedno nad drugim) wychodzące po dwa z każdej kondygnacji. Wszystkie okna mają wymiary 0,95x0,80m. Elewacje zachodnia i wschodnia, stanowiące ściany szczytowe, również podzielone są za pomocą lizen i wzmocnień słupowych.

Elewacja północna

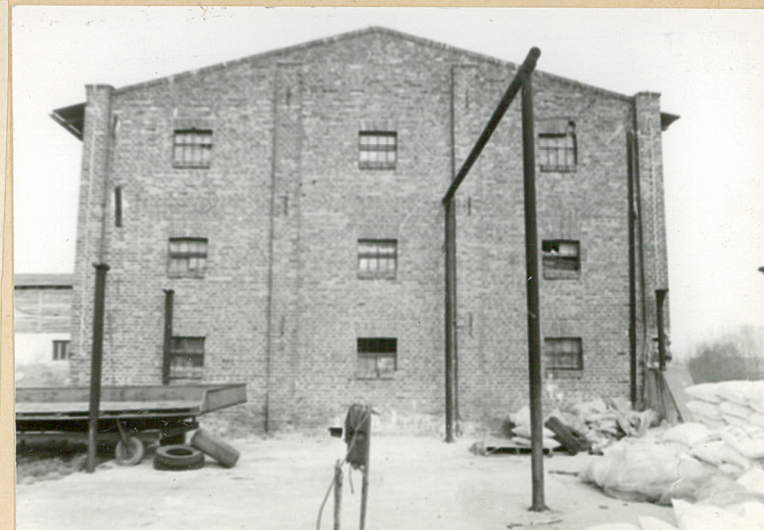
Elewacja zachodnia
