KOŚCIÓŁ PODOMINIKAŃSKI P.W. ŚŚ. PIOTRA I PAWŁA

poł. XIII w. -
3 ćw. XIV w.,
2 poł. XVII w.

C H E Ł M N O

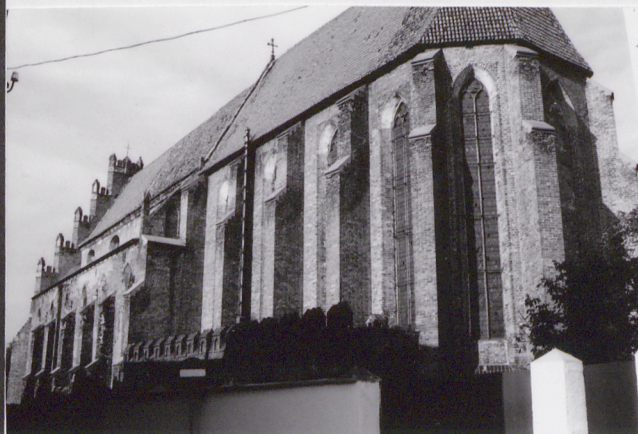
WIDOK OD POŁUDNIOWEGO WSCHODU

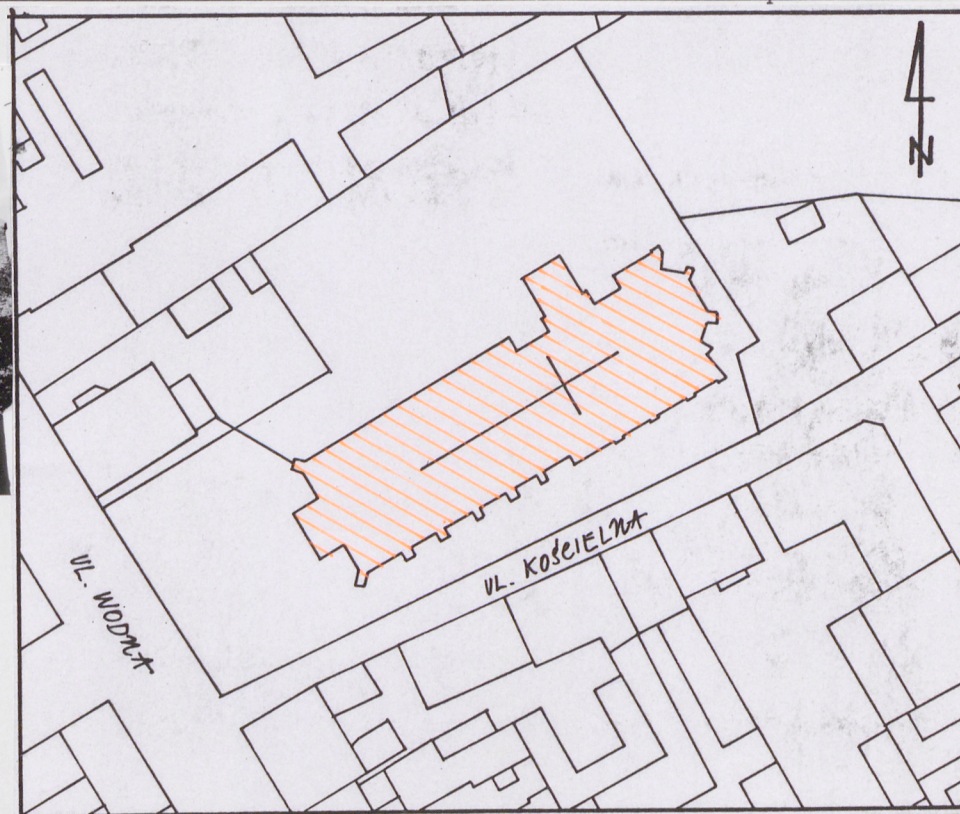
PLAN SYTUACYJNY - SKALA 1:1000

Kościół położony w obrębie zespołu staromiejskiego, w jego północno-wschodniej części, w kwartale zabudowy ograniczonym ulicami: Wodną od zachodu, Kościelną od południa, oraz fragmentem murów miejskich od strony północnej i wschodniej.

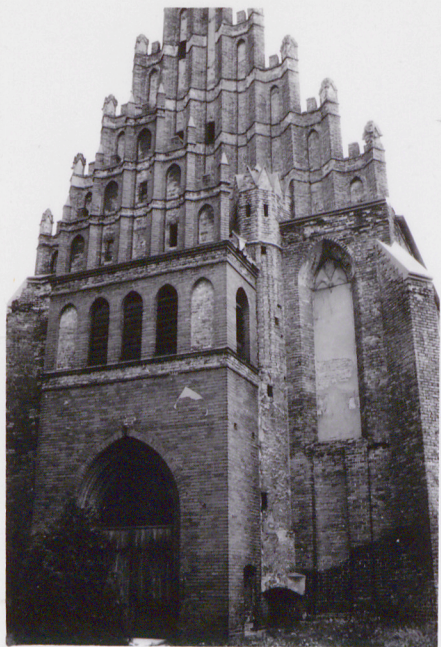
SZCZYT ZACHODNI

Elewacja zachodnia - w części środkowej przesłonięta bryłą dobudowanej kruchty z nadbudowaną dzwonnica zdobioną blendami. Kruchta i dzwonnica zwieńczone szczytem powtarzającym artykulację szczytu nad korpusem. Pierwotny portal wejściowy częściowo przesłonięty obecną kruchtą - 4-uskokowy, o bogatym profilowaniu - z 2 ćwierci XIV w. Przy południowym styku kruchty i korpusu wieżyczka schodowa ujęta powyżej gzymsu koronującego gzymsikiem z wysuniętej cegły, ponad którym ceglany wieloboczny hełm zwieńczony trójkątnymi szczycikami. Elewacja zakończona cofniętym trójkątnym szczytem schodkowym z 3 ćwierci XIV w., podzielonym ukośnymi lizenami przechodzącymi ponad dach w sterczyny nakryte piramidkami. Szczyt podzielony na strefy za pośrednictwem pięciu fryzów opaskowych. Między lizenami dziesięć osi wyznaczonych przez smukłe blendy zwieńczone prostokątną sterczynką.

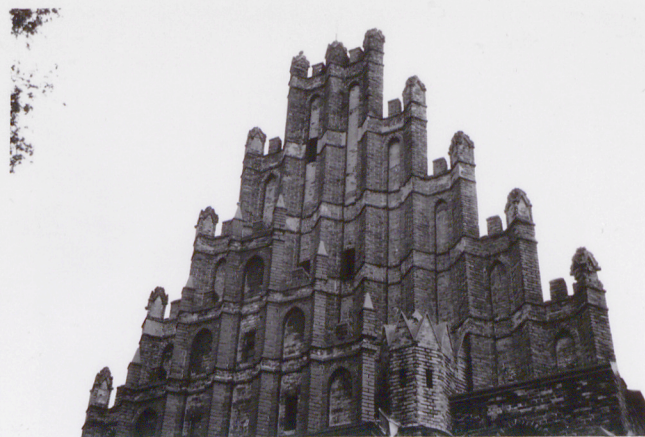
ZWIĘCZENIE SZCZYTU ZACHODNIEGO

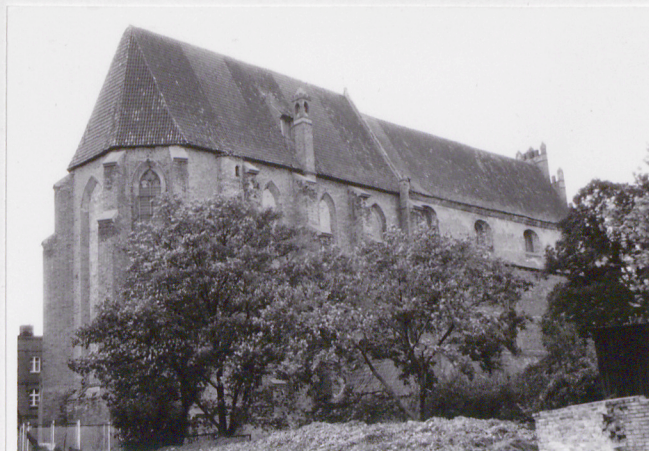
WIDOK OD POŁNOCY

Elewacja północna korpusu - 4-osiova w partii górnej stanowiącej ścianę nawy głównej. Osie wyznaczone niskimi, koszowo zamkniętymi otworami okiennymi. W ścianie nawy bocznej zamurowany 2-uskokowy portal z 1 ćwierci XIV w. oraz dwa ostrołukowe otwory okienne.

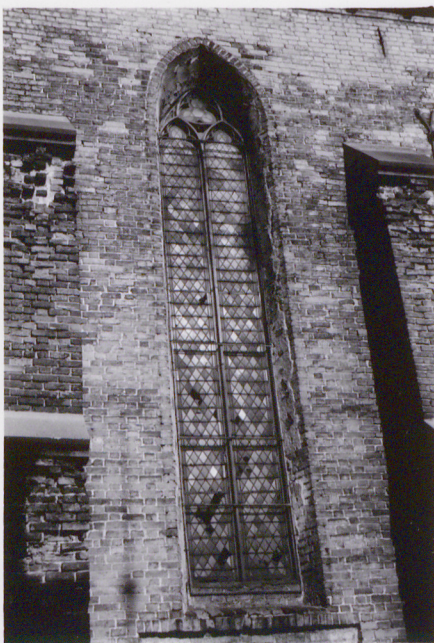
OKNO MAŁY POŁUDNIOWEJ

Otwory okienne - w przewadze o wykończeniu ostrołukowym, w górnej partii ścian prezbiterium zamknięte łukiem koszowym, z 2-lancetowym podziałem

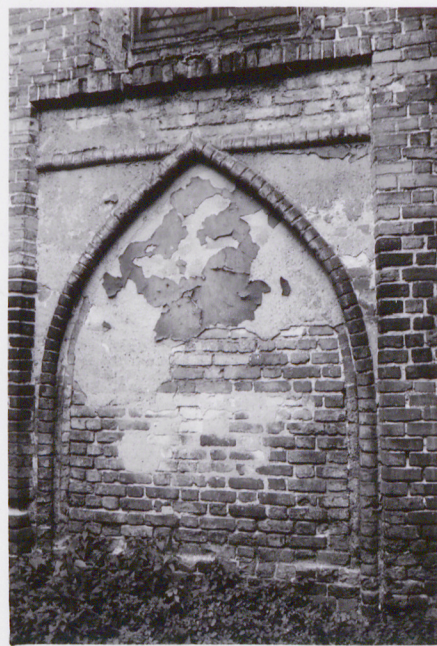
ZAMUROWANY PORTAL
W ELEWACJI POŁUDNIOWEJ

Elewacja południowa korpusu - w górnej strefie analogiczna jak północna, w dolnej strefie 6-osiowa, z zamurowanym portalem z 2 połowy XIV w. umieszczonym w prostokątnej płycinie.

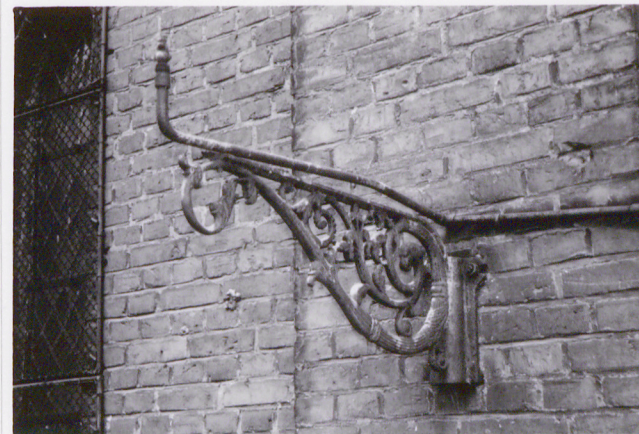
WSPORNIK POD LAMPĘ GAZOWĄ

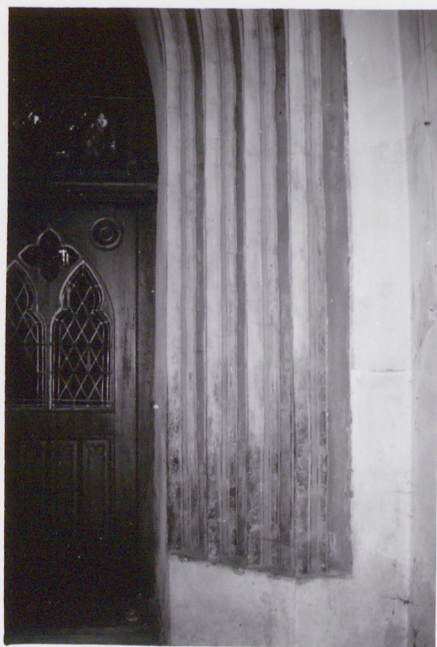
WNĘTRZE - PIERWOTNY
PORTAL ZACHODNI - FRAGMENT

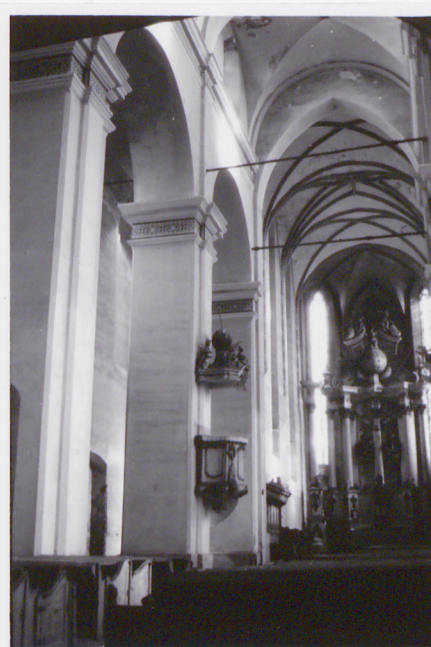
NAWA GŁÓWNA
WIDOK OD ZACHODU

Wysokość nawy głównej równa wysokości prezbiterium. Nawa główna oddzielona od prezbiterium 4-uskokowym łukiem tęczowym. Arkady międzynawowe o półkolistych, lekko obniżonych łukach, wsparte na kwadratowych filarach z pilastrami od strony nawy głównej. Filary zwieńczone uproszczonym belkowaniem. Dwie zachodnie pary filarów z niszami od strony zachodniej. W południowej ścianie zamknięcia prezbiterium ostrołukowa wnęka, prawdopodobnie z pierwotnym przeznaczeniem na sedilium. Między pierwszym a drugim od wschodu przęsłem nawy północnej wnęka zamknięta łukiem odcinkowym. W partii poddasza, na wschodnim licu szczytu nad nawą południową, zatynkowana ściana tarczowa wyznaczająca zarys gotyckiego sklepienia.

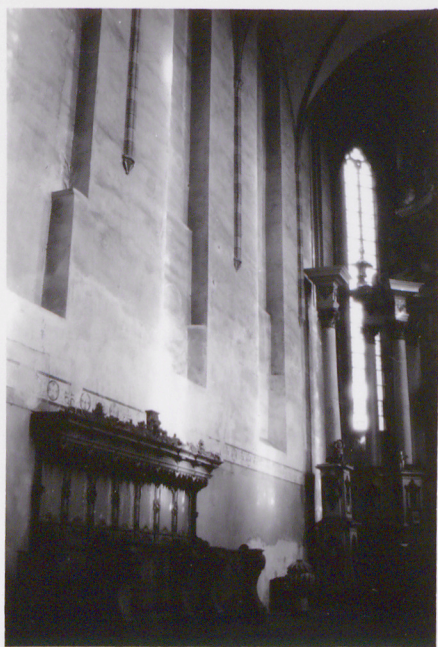
PREZBITERIUM
ŚCIANA PÓŁNOCNA

Sklepienia - w prezbiterium sklepienie krzyżowo-żebrowe (w drugim od zachodu prześle gwiaździste z końca XIII lub początku XIV w.); profilowane żebra spływające na słupki z 4 ćwierci XIII w. (dwie z nich przy łuku tęczowym na lejkowatych, spiralnie skręconych wspornikach); w zamknięciu prezbiterium słupki spływające na wsporniki o dekoracji roślinnej od południa i maswerkowej od północy); dwie pary słupów przy ścianach bocznych wiązkowe, 5-dzielne, nadwieszane na wspornikach (od południa z motywem syreny i lwa, od północy maswerkowym); w nawie głównej sklepienie kolebkowo-krzyżowe na gurtach; w nawach bocznych od strony południowej sklepienie kolebkowo-krzyżowe, od strony północnej kolebkowe na łuku odcinkowym; w zakrystii i kaplicy sklepienie krzyżowo-żebrowe.

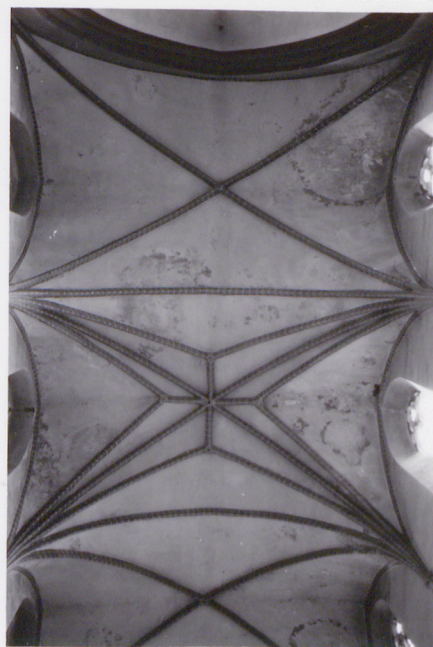
PREZBITERIUM
SKLEPIENIE

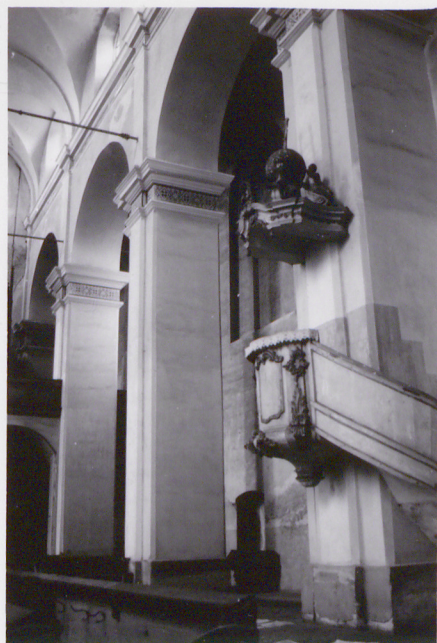
PÓŁNOCNE FILARY
NAWY GŁÓWNEJ

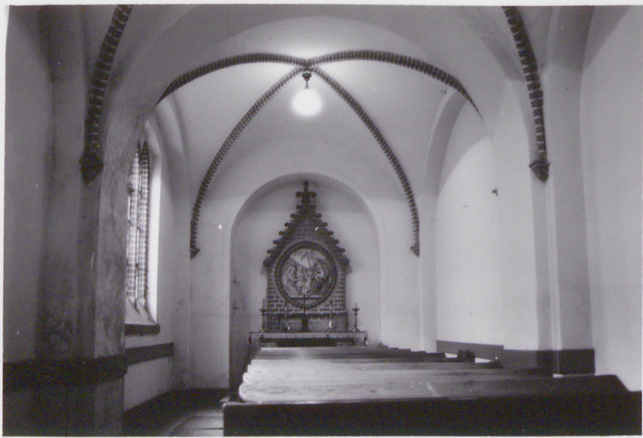
KAPLICA PRZY ŚCIANIE POŁUDNIOWEJ
PREZBITERIUM

węższe 3-przęsłowe, oskarpowane prezbiterium zamknięte 5-bocznie. Przy prezbiterium przybudówki: od strony południowej neogotycka kaplica złożona z trzech pomieszczeń (wzniesiona w 1882 r. w miejscu poprzedniej XVII-XVIII-wiecznej zakrystii), od strony północnej, przy pierwszej skarpie od wschodu, cylindryczna wieżyczka schodowa. Do zachodniej ściany korpusu przylega prostokątna, neogotycka kruchta z dzwonnica na piętrze (wzniesiona w 1872 r.) zawierająca relikty pierwotnej, XIII-wiecznej, przekształconej w XIV w. i w XVII w. Przy niej, od strony południowej, cylindryczna wieżyczka schodowa.

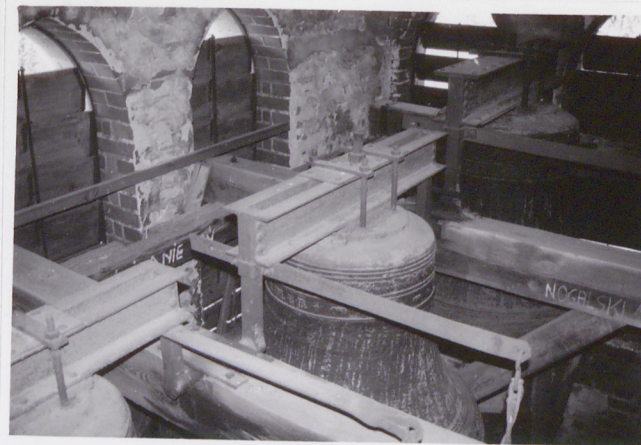
KRUCHTA ZACHODNIA
KONSTRUKCJA TRZECI DZWONÓW

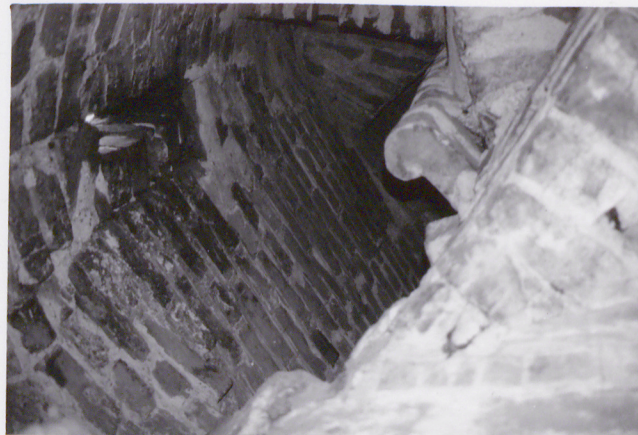
WIEŻYCZKA SCHODOWA W PD - ZACH.
MAROZNIKU - FRAGMENT URWANYCH
SCHODÓW

Schody - w narożniku między kruchtą wejściową a zachodnią ścianą korpusu wieżyczka schodowa ze schodami kręconymi z cegły umieszczonymi w grubości muru.
