593
Nr KUJAWSKO-
POMORSKIE

1. Obiekt KAPLICA, ok.
KOŚCIÓŁ FILIALNY RZYM.-KAT. P.W. ŚW. MARCINA

2. Czas powstania
1 poł. XIV w.

3. Miejscowość
C H E Ł M N O

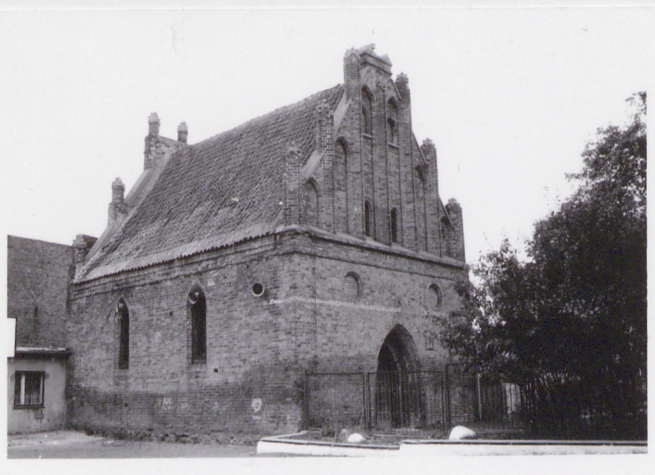
WIDOK OD PÓŁNOCNEGO ZACHODU

Elewacja zachodnia - z wielouskokowym portalem na osi oraz dwoma kolistymi blendami (prawdopodobnie zamurowanymi okulusem) umieszczonymi w strefie górnej. Ścianę wieńczy tylny fryz opaskowy, nad którym na odsadźce wymurowany jest trójkątny szczyt rozczłonkowany siedmioma ukośnie ustawionymi lizenami. Nad połacią dachu lizeny przechodzą w sterczyny z żabkami zwieńczone piramidkowymi daszkami. Między lizenami sześć osi wyznaczonych przez ostrołukowe blendy, z których dwie środkowe w dolnej partii z okienkami doświetlającymi więźbę, natomiast górne o mniejszym wykroju. Szczyt ten przemurowany został w XVII w. i otrzymał zwieńczenie

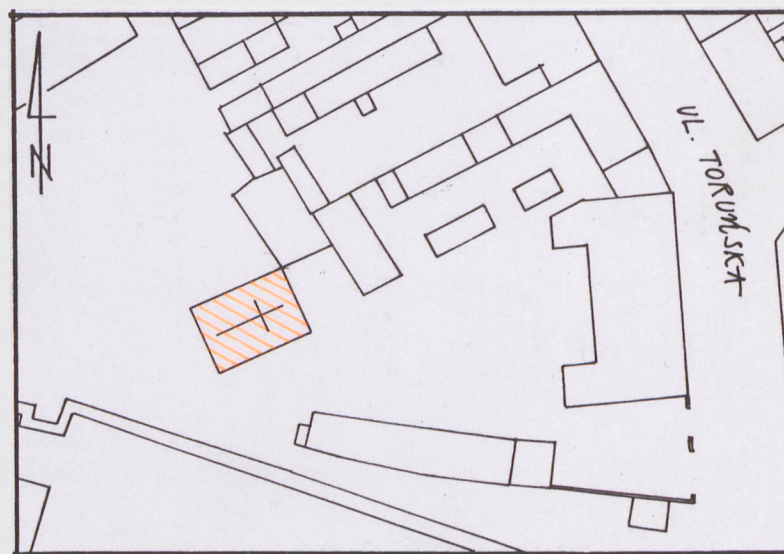
PLAN SYTUACYJNY - SKALA 1:1000

Kościół orientowany, wzniesiony na planie prostokąta, z otworem wejściowym od strony zachodniej.

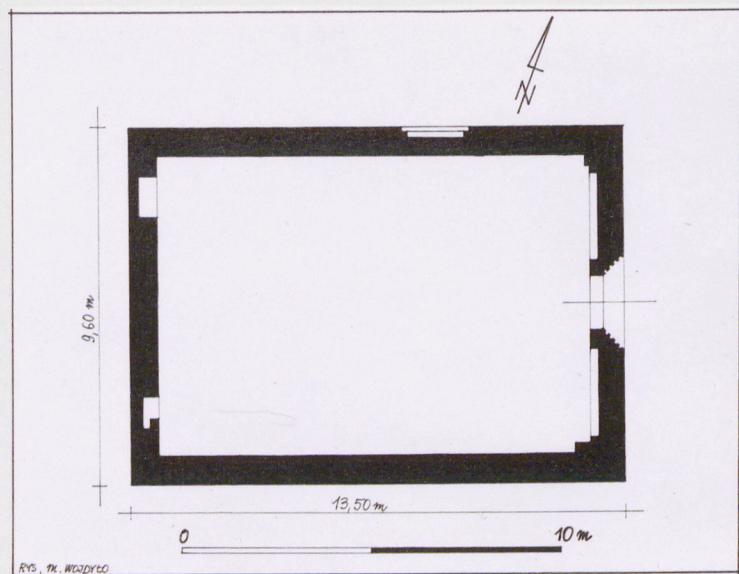
RZUT KOŚCIOŁA — SKALA 1:200

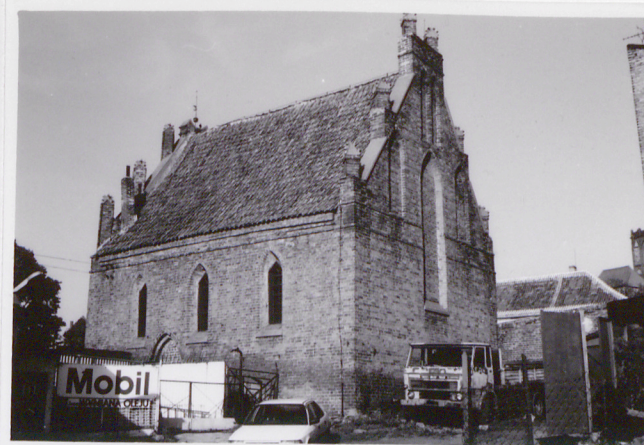
Elewacja wschodnia - pierwotnie z dużym oknem na osi przechodzącym w strefę szczytu schodkowego, następnie zmniejszonym i zamurowanym w XVII w. Szczyt dekorowany sterczynami oraz dwoma ostrołukowymi blendami i jedną zdwojoną. Wierzchołek szczytu ścięty i nakryty prostokątną nadstawą z XVII w. ze zwieńczeniem w postaci dwóch sterczyn odtworzonych w XIX w.

Elewacja południowa - z zamurowanym, dwuuskokowym portalem.

WIDOK OD POŁUDNIOWEGO WŚCHODU

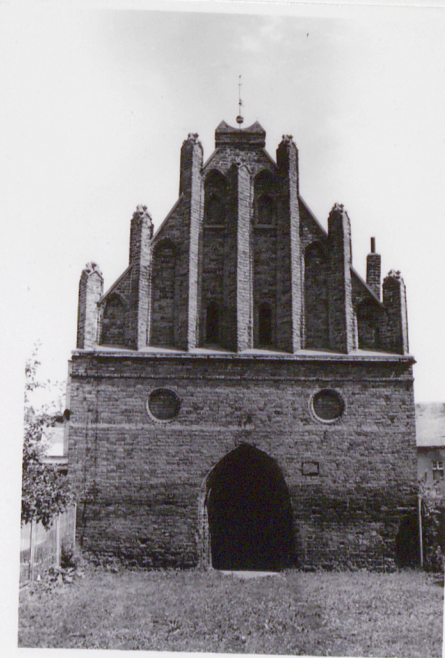
w postaci nadstawy o profilu wklęsłego łuku odcinkowego. Na nadstawie chorągiewka z herbem Wieniawa, początkiem daty 16... oraz literą L.

SZCZYT ZACHODNI

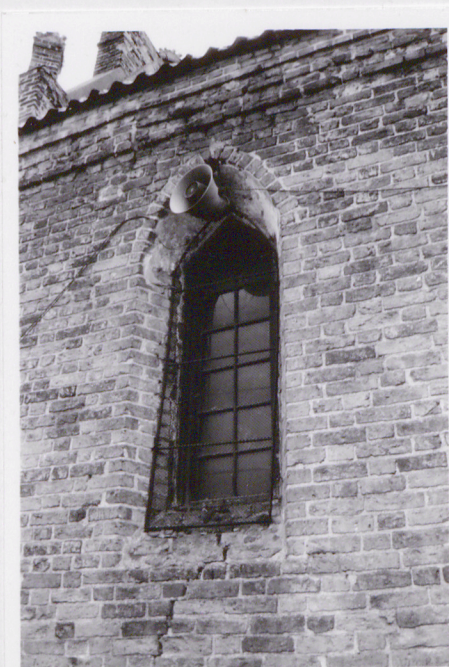
Otwory okienne - o wykroju ostrołukowym, lekko rozglifione.

Stolarka okienna - okna krosnowe, drewniane, z podziałem poziomym za pomocą szczeblin

Elewacja północna - 2-osiova, z osiami wyznaczonymi przez otwory okienne.

OKNO W ELEWACJI PN

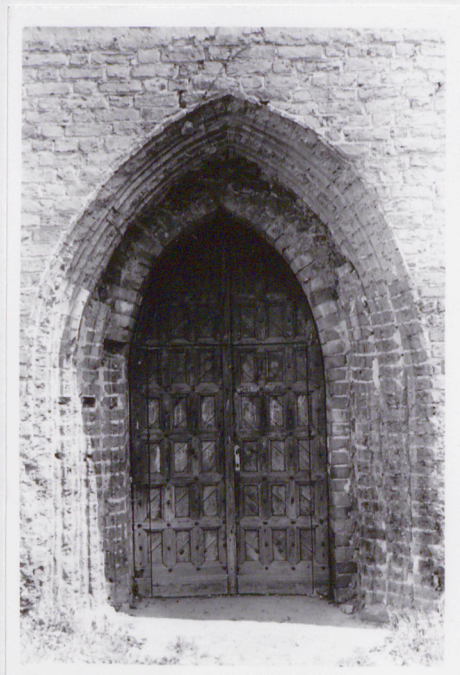
Otwory wejściowe - główny otwór wejściowy w ścianie zachodniej oraz zamurowane wejście w ścianie południowej - o wykroju ostrołukowym, wielouskokowe.

Stolarka drzwiowa - drewniana; drzwi główne 2-skrzydłowe, ramowo-płycinowe z nadświetlem (również 2-skrzydłowym), o wykroju ostrołukowym.

PORTAL GŁÓWNY

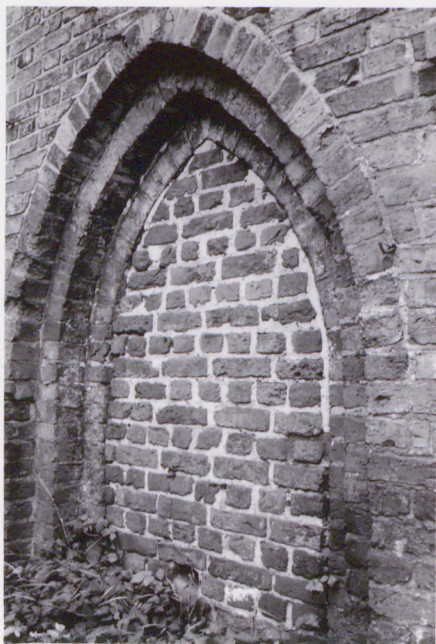
PORTAL W ŚCIANIE PD

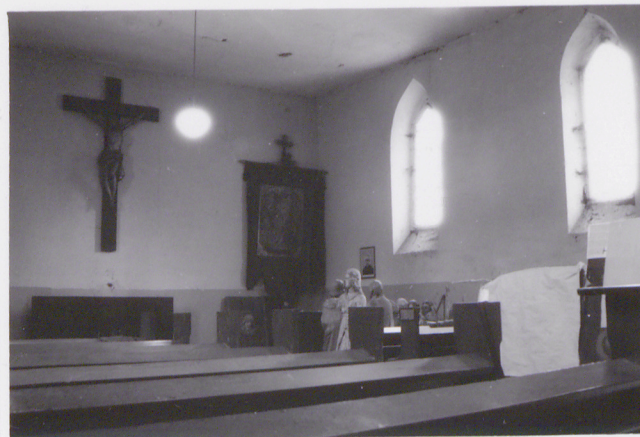
Stropy - wewnątrz przekryte drewnianym, otynkowanym stropem płaskim.

Wewnątrz, w ścianie wschodniej, dwie wnęki: po stronie północnej o wykroju prostokąta, po stronie południowej zamknięta łukiem odcinkowym. W ścianie zachodniej również dwie wnęki zamknięte półkoliście. Ponadto na szczycie zachodnim, od strony poddasza, widoczne fragmenty polichromii ornamentalnej i roślinnej z XV-XVI w.

WNĘTRZE — WIDOK OD ZACHODU

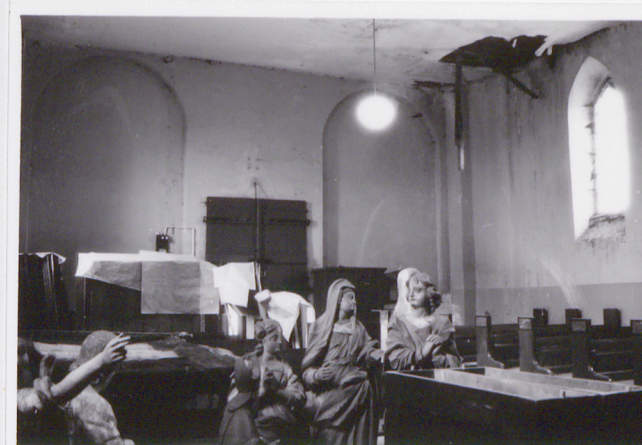
WNĘTRZE — WIDOK OD WSCHODU
