1. Obiekt

Fort VII

3. Miejscowość

RYBIENIEC

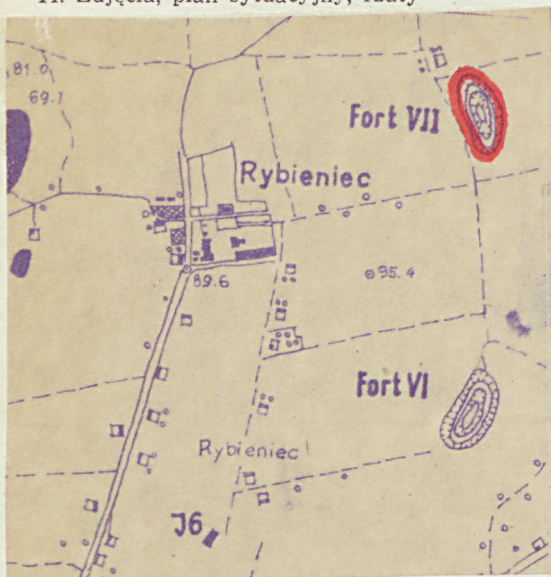
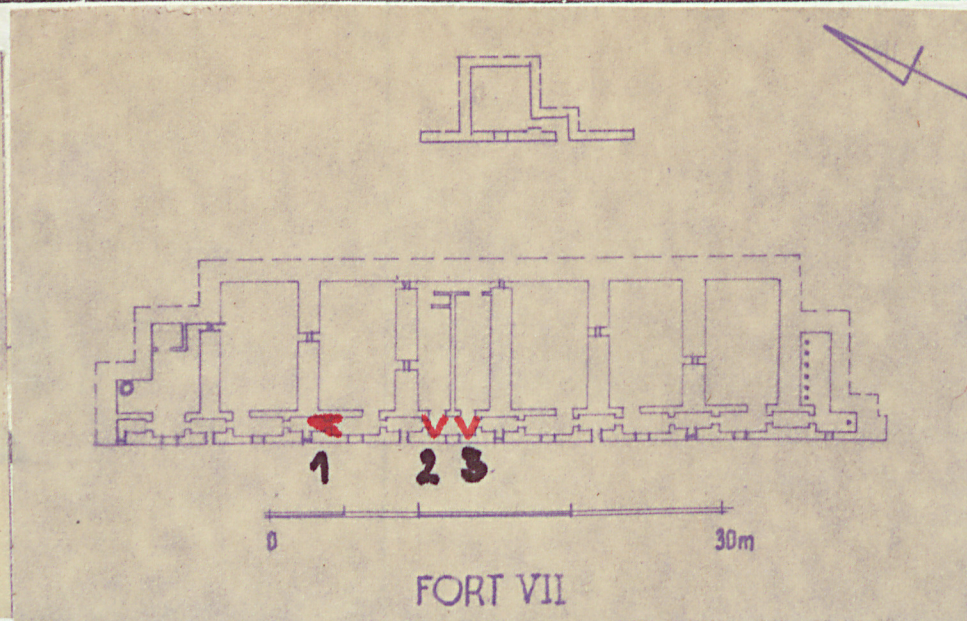
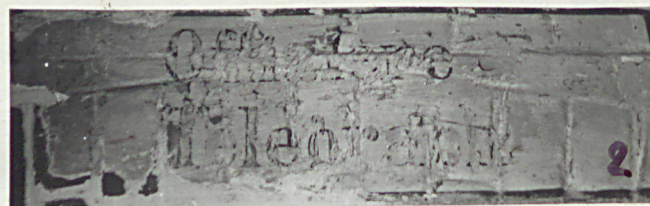
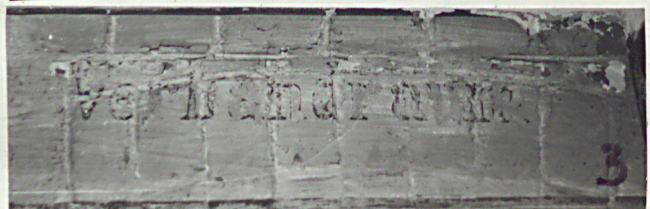
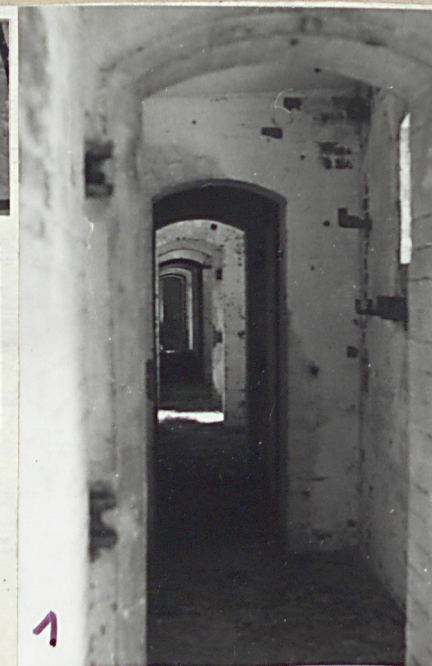
11. Zdjęcia, plan sytuacyjny, rzuty

Ziemny wał otacza betonowy, monolityczny schron koszarowy, z ceglana ścianą wejściową, nakryty nasypem ziemnym. Schron pogotowia wzniesiony analogicznie.

Bryła fortu niska, płaska, wydłużona, wtopiona w teren. Elewacja schronu koszarowego przepruta siedmioma otworami drzwiowymi i ośmioma okiennymi, schronu pogotowia otworem drzwiowym i okiennym, przekrytymi odcinkowo.

Założony na planie wydłużonego wieloboku o prostym boku szyi. W centrum majdanu prostokątny schron koszarowy. Pod wałem czoła, w osi fortu mały schron pogotowia. Wjazd usytuowany osiowo, łukowatym przekopem przez wał szyi. Wydzielone dziedzińce przed schronem koszarowym i pogotowia, połączone z drogą wałową pochylniami.

18. Prace budowlane i konserwatorskie, ich przebieg i dokumentacja		19. Stan zachowania (fundamenty, ściany zewnętrzne, ściany wewnętrzne, sklepienia, stropy, konstrukcje dachowe, pokrycie dachu, wyposażenie i instalacje) <p>Ogólnie dobry. Bryła fortu zachowana w pełni. Majdan, wały, przeciwskarpa fosy częściowo porośnięta drzewami i krzewami. Schrony zdewastowane, w ścianie wejściowej koszarowego pierwsze, trzecie, piąte i siódme drzwi zamurowane, ósme zlikwidowane. Pozostałe oraz okna pozbawione stolarek. Ścianki działowe częściowo uszkodzone, przejścia między komorami zamurowane.</p>

20. Najpilniejsze postulaty konserwatorskie		Zabezpieczenie schronów przez zamknięcie otworów zewnętrznych. Opracowanie programu użytkowania.
